Arkeologisk schaktningsövervakning

TORSÅNGS BOGÅRDSMUR

vid schaktning för omläggning av stenvuren L1999:2698 i

Arkivrapport dnr 183/21

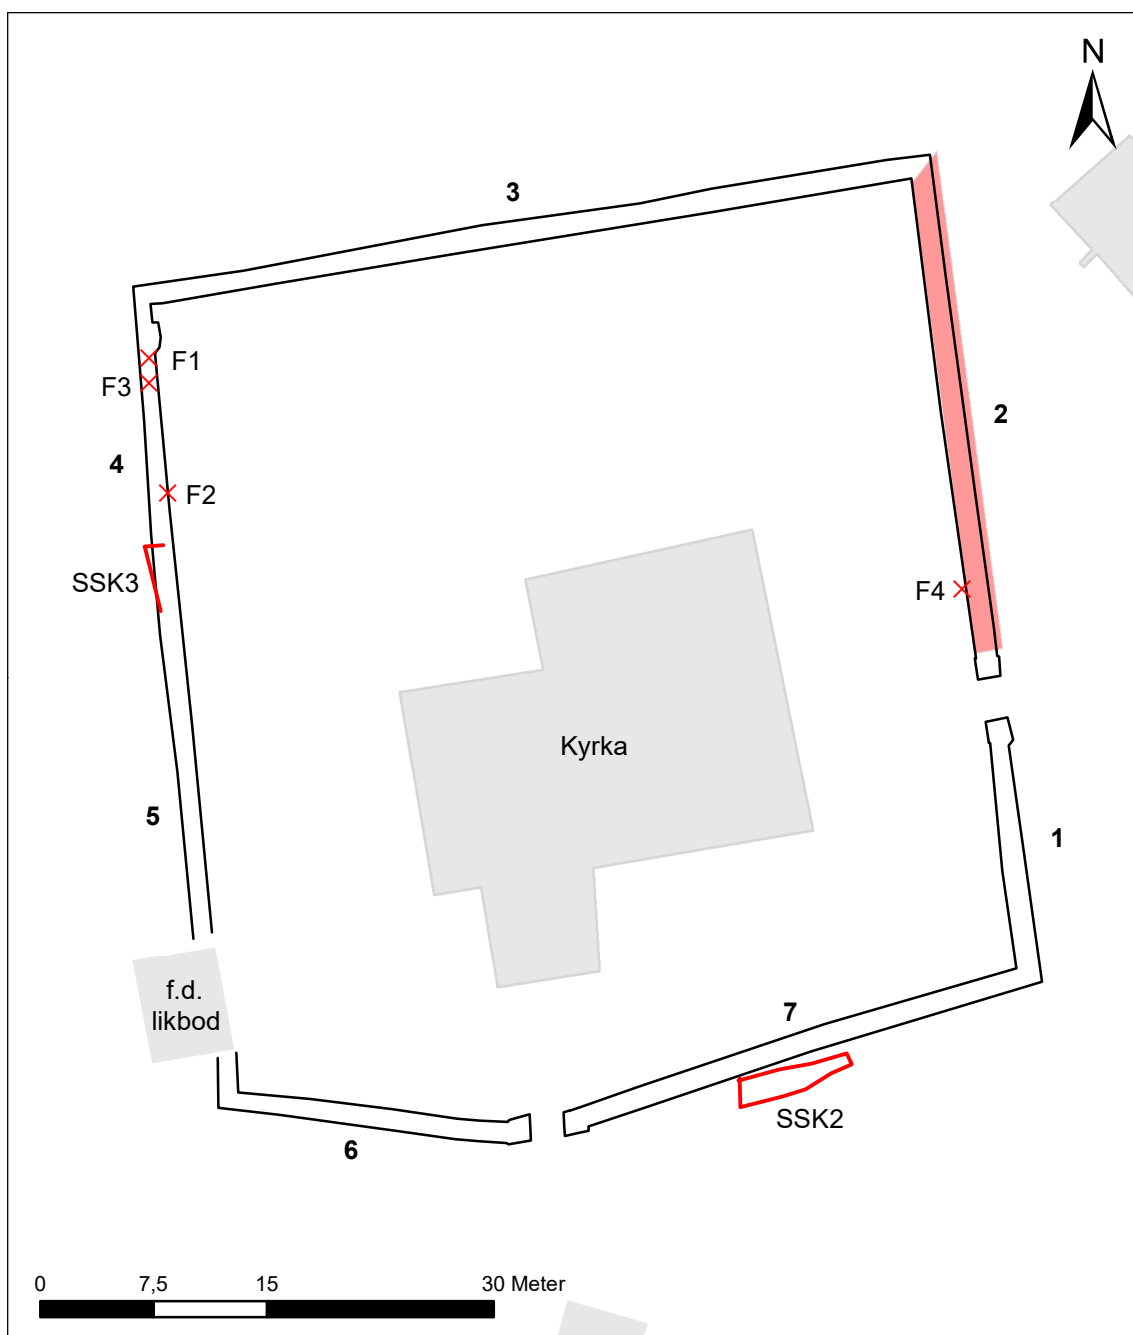
Bitarna av gjutjärn visade sig komma från en och samma gravhäll trots att de påträffades på två olika ställen, se figur 3.

Figur 3. Planritning med muren och de olika sektionerna. Fynd, stenkonstruktioner och schakt markerade med rött. Skala 1:500.

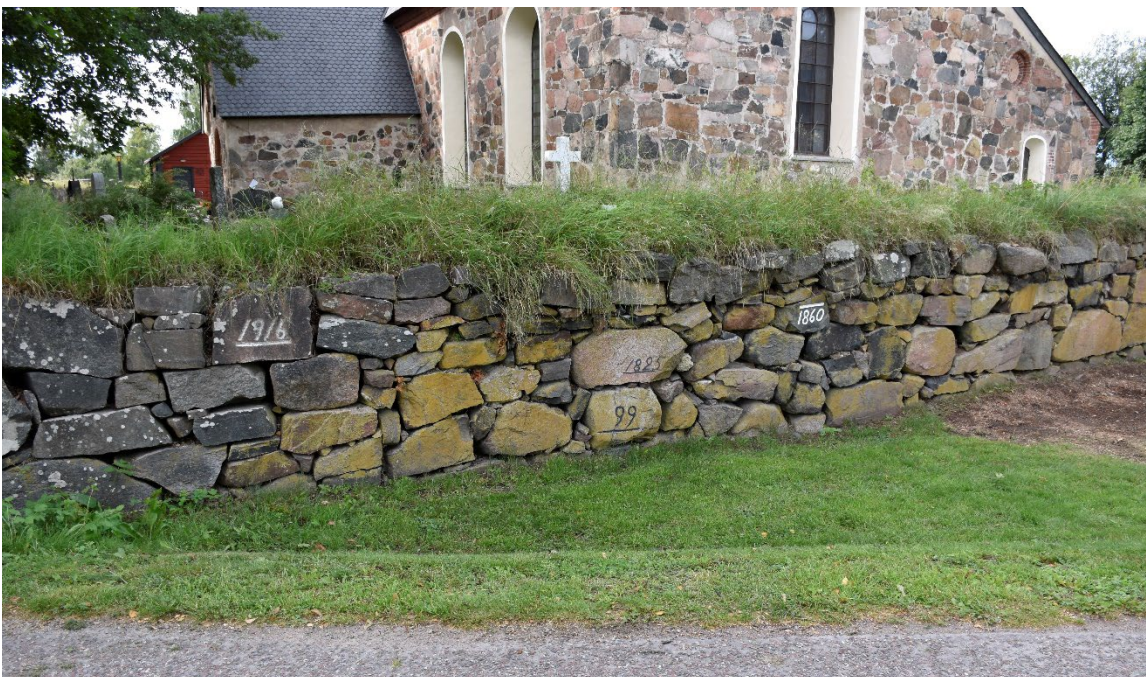
Under åren 2022–2023 genomfördes en omfattande renovering av bogårdsmuren runt Torsångs kyrkogård, Dalarnas län (Figur 1). Förutom att kyrkan och kyrkogården har medeltida ursprung finns också vattenståndsmärken från översvämningar åren 1825, 1860, 1899 och 1916 inhuggna i block i muren, L1999:2698 (foto 1). Länsstyrelsen i Dalarnas län beslutade därför om en arkeologisk schaktningsövervakning i de fall schaktning eller andra markingrepp behövdes i samband med renoveringen, dnr 431-4629-2021. Beställare av arbetet var Stora Tuna och Torsångs pastorat.

Foto 1. Sektion 1 med vattenståndsmärken innan restaurering. Foto: Greger Bennström.

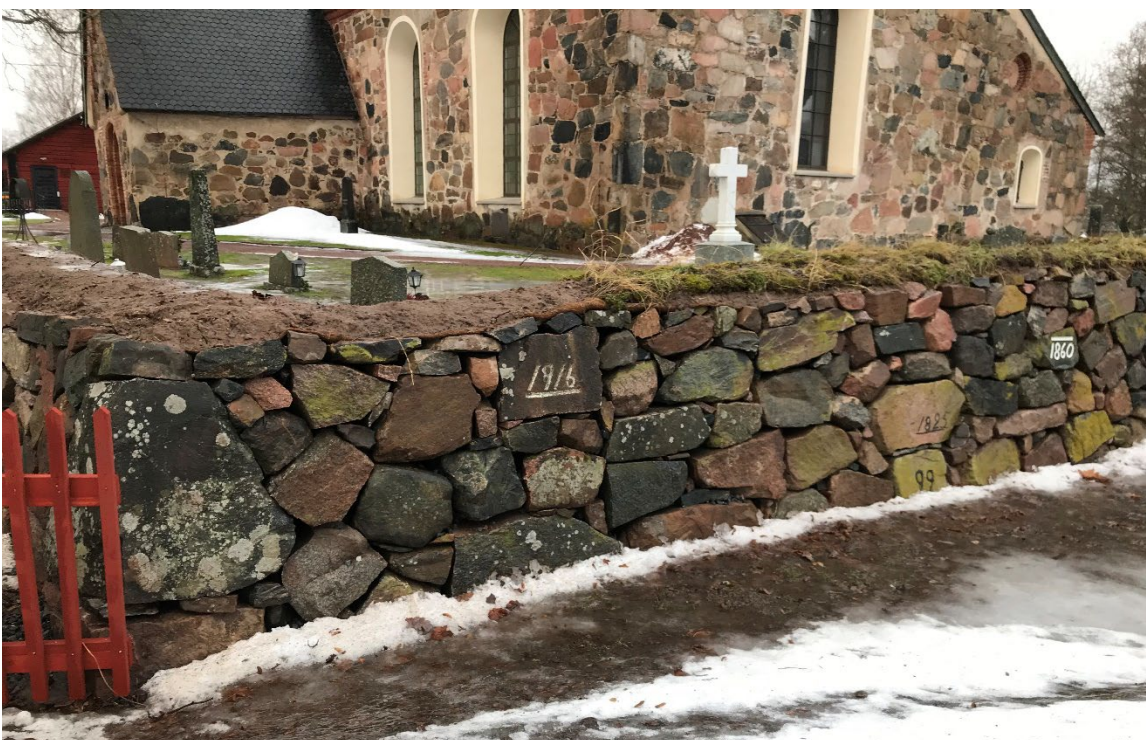
Sektion 1 antogs vara medeltida men hade fyllning av betongliknande bruk, tegelstenar och småsten mellan de större stenarna. Vattenståndsmärkena återsattes på korrekt höjd och så nära ursprunglig plats som möjligt, foto 2.

Foto 2. Sektion 1 med vattenståndsmärken efter restaurering. Foto: Greger Bennström.

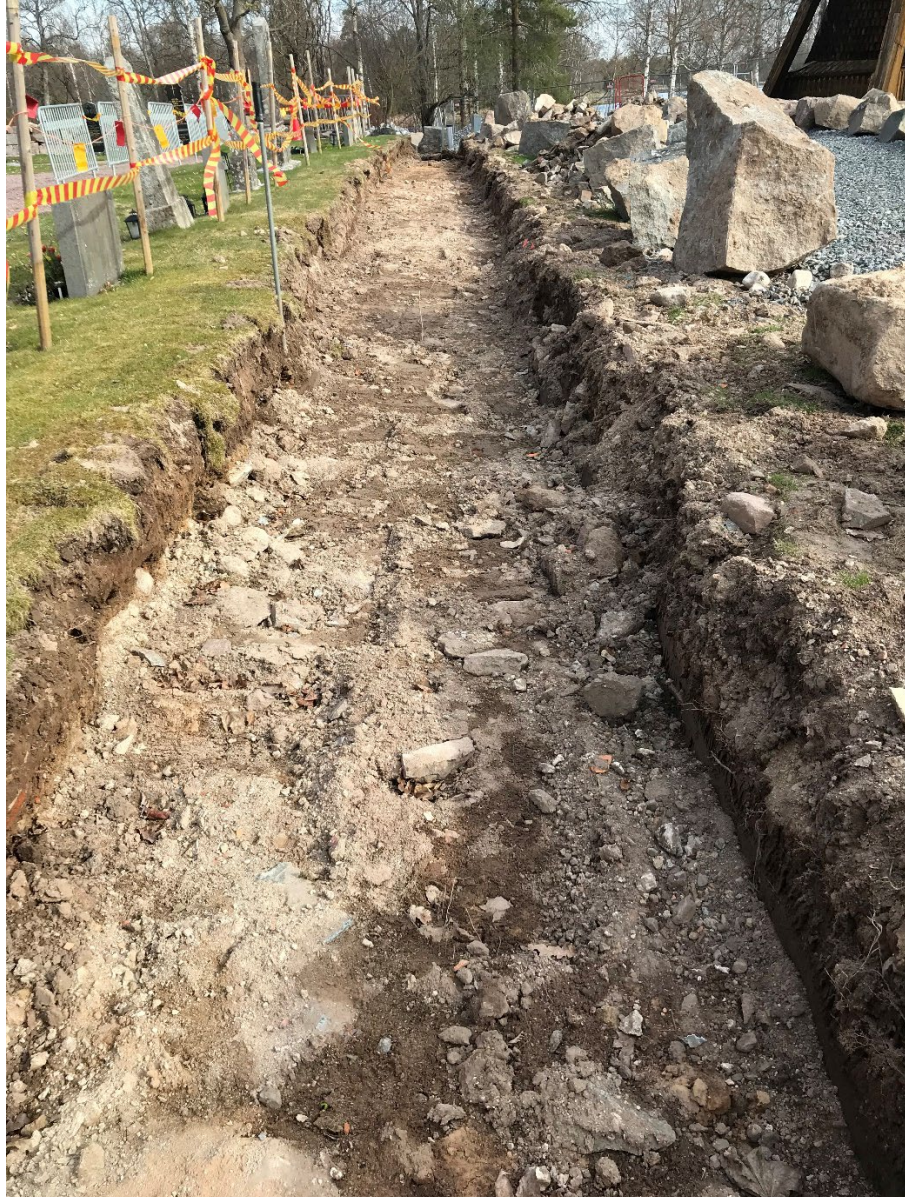
Det var endast vid sektion 2 som regelrätta schaktningar gjordes. Detta eftersom alla grundstenarna behövde läggas om och/eller bytas ut. Schaktet var 1,6–2,0 meter brett och 0,5–0,7 m djupt åt väster (kyrkogården) och 0,45–0,60 m djupt åt öster, foto 3. För en fullständigare beskrivning av schaktets innehåll se bilaga 3. En del till en gravhäll av gjutjärn (F4) påträffades i schaktets V kant ca 0,4 meter under marknivå, se figur 3.

Foto 3. Schaktet vid sektion 2 från söder. Foto: Greger Bennström.

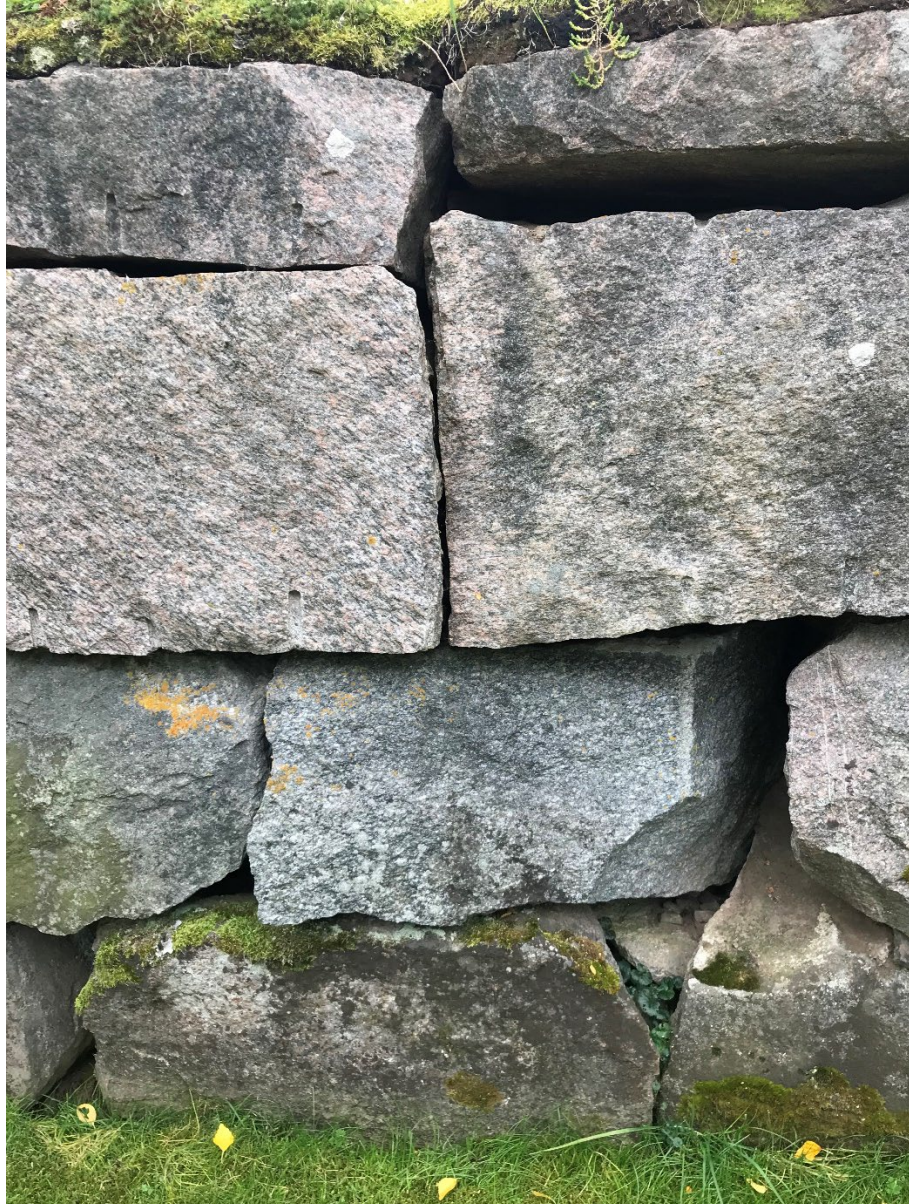
Sektion 3 uppfördes 1864 och hade stora huggna block. Underst var två skiften med blå granit med en bredd på ca 1,30 meter och däröver två skiften med röd granit med en bredd på ca 1,10 meter. Se foto 4.

Foto 4. Sektion 3 med blå granit underst och röd granit över. Foto: Greger Bennström.

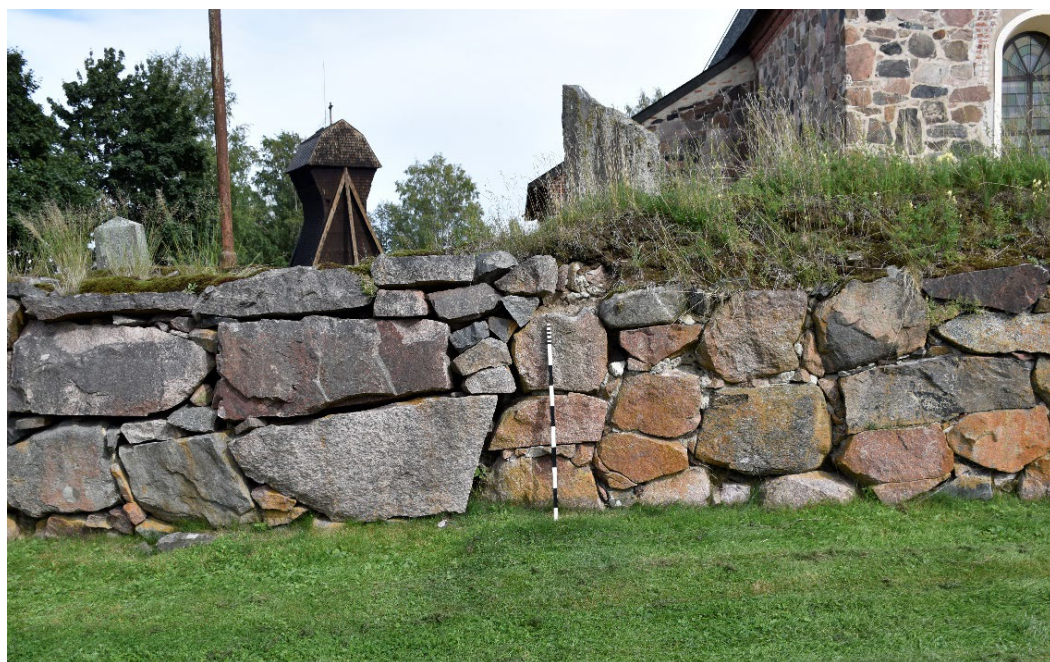
Sektion 4 uppfördes 1864 och utgjorde förlängning av den äldre murens sektion 5. Den hade ett större inslag av stora och huggna stenar jämfört med sektion 5, se foto 5. En underkäke (F1) och blandade ben (F2) hittades i fyllningen i muren mot NV hörnet. Äldre grundstenar (SSK3) (från medeltida muren) viker av något mot V jämfört med nyare återuppförd mur, se figur 3 och foto 6. Två delar av en gravhäll av gjutjärn funna på muren under toppfyllningen, ungefär där F1 påträffades.

Foto 5. Skarven mellan sektion 4 (t.h.) och sektion 5 (t.v.). Foto: Greger Bennström.

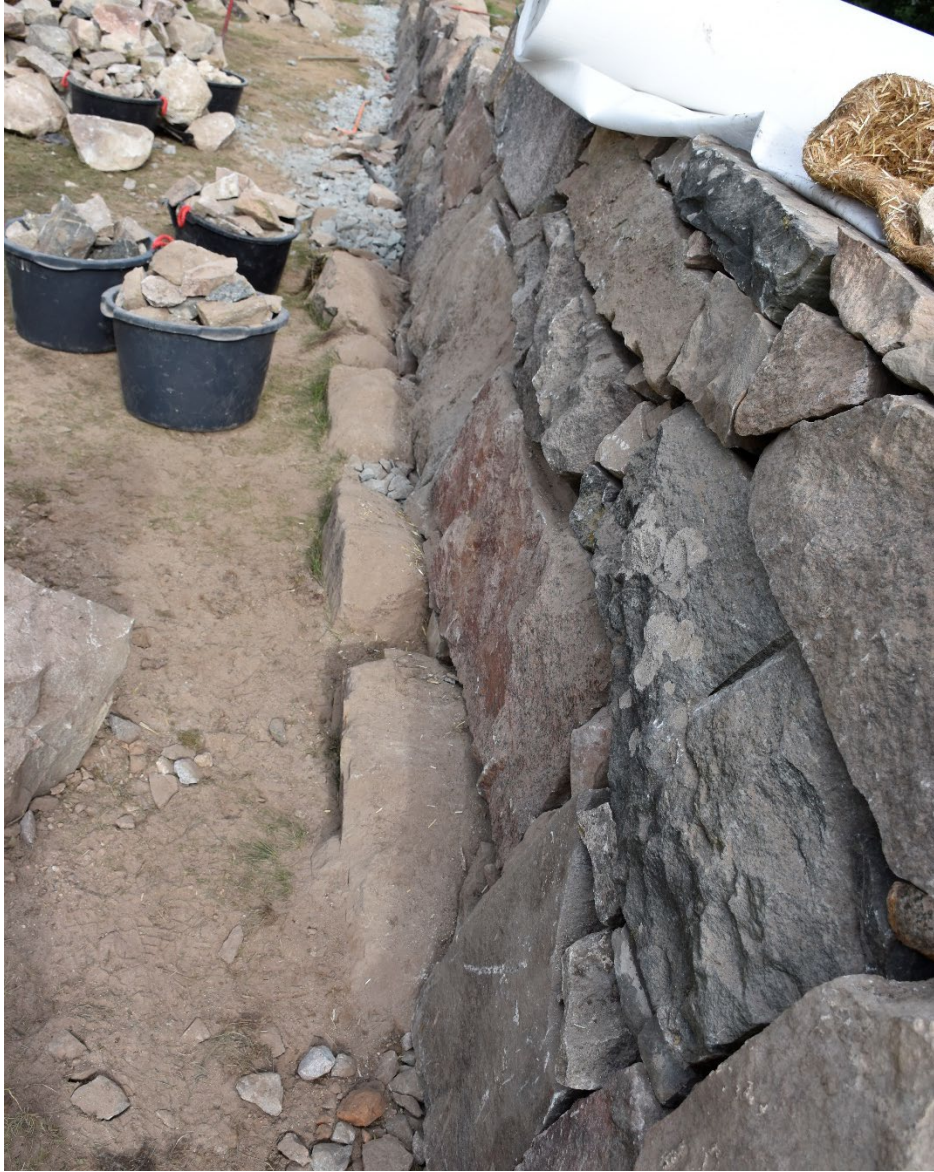
Intrycket av sektion 5 var att merparten av stenarna var från den gamla muren men att den hade lagts om och att bruk hade hållts i uppfåran för att stabilisera muren. Grundstenarna, SSK 3, i sektion 4–5 visade var muren slutade innan den byggdes ut åt norr. Grundstenarna visade också att den äldre muren vikit av något åt väster jämfört med den nuvarande, figur 3. Sektion 1 och 7 var sannolikt omlagd med stenar från den gamla muren men skilde sig från sektion 5 då fyllningen innehöll olika lager med bruk och småsten/tegel. Det antogs därför att den var omlagd tidigare än sektion 5. Partiet med murtegel i sektion 7 verkade bara ha fyllt ut ett tomrum. Kanske efter en flyttad gravsten?

Foto 6. Grundstenarna från den äldre muren SSK3 från söder. Foto: Greger Bennström.

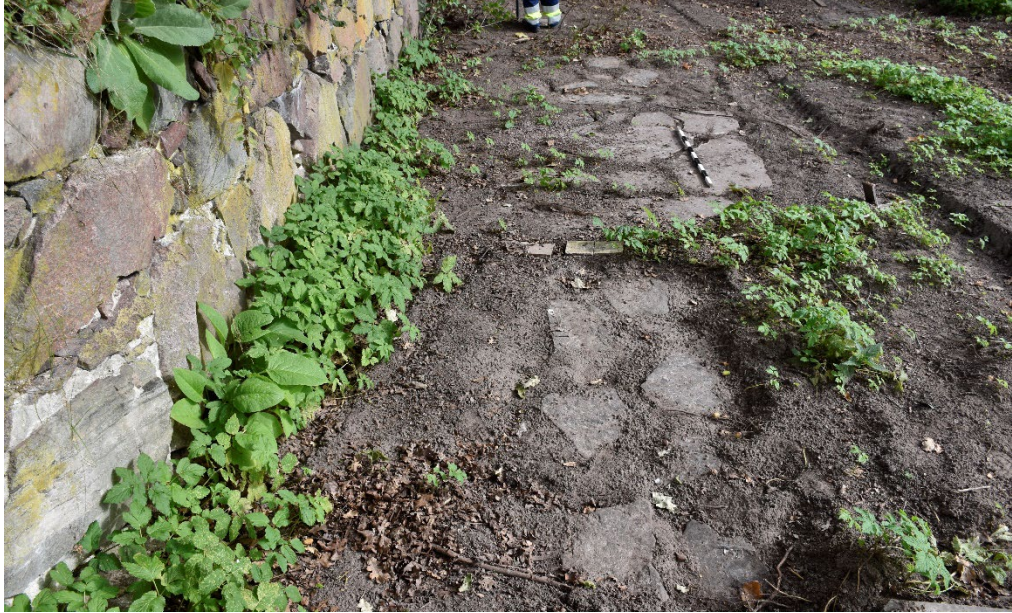
Sektion 7 antogs vara medeltida men hade fyllning av betongliknande bruk med ett relativt stort inslag av småsten och murtegel. Sektionen innehöll ett parti med murtegel och en gravsten. Direkt S om påträffades en ca 7x2 meter stor yta med 0,3–1,0 meter stora flata stenar, SSK 2. Se figur 3 och foto 7.

Funktionen för stenläggningen SSK2 är oklar. Den är inte heller klarlagt om den har samband med muren eller den trädgård som ligger direkt söder om sektion 7.

Foto 7. Stenläggningen SSK2 utanför sektion 7 från väster. Foto: Greger Bennström.

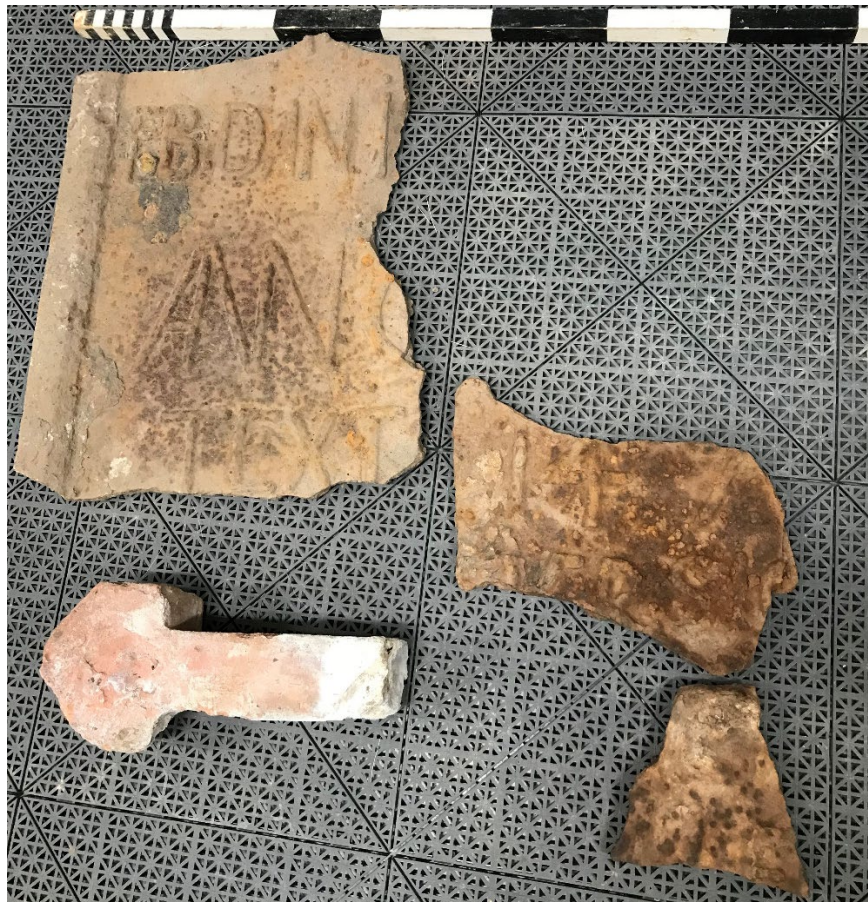
De skelettdelar, F1 och F2, som påträffades lades tillbaka där de påträffades då de sannolikt lagts i muren i samband med tillbyggnaden 1864 eller senare. Tre bitar från en gravhäll av gjutjärn, F3 och F4, samt en pilformad tegelsten tillvaratogs. Se foto 8.

Foto 8. De tillvaratagna fynden. Tre gjutjärnsbitar från gravhäll och en tegelsten. Foto: Greger Bennström.

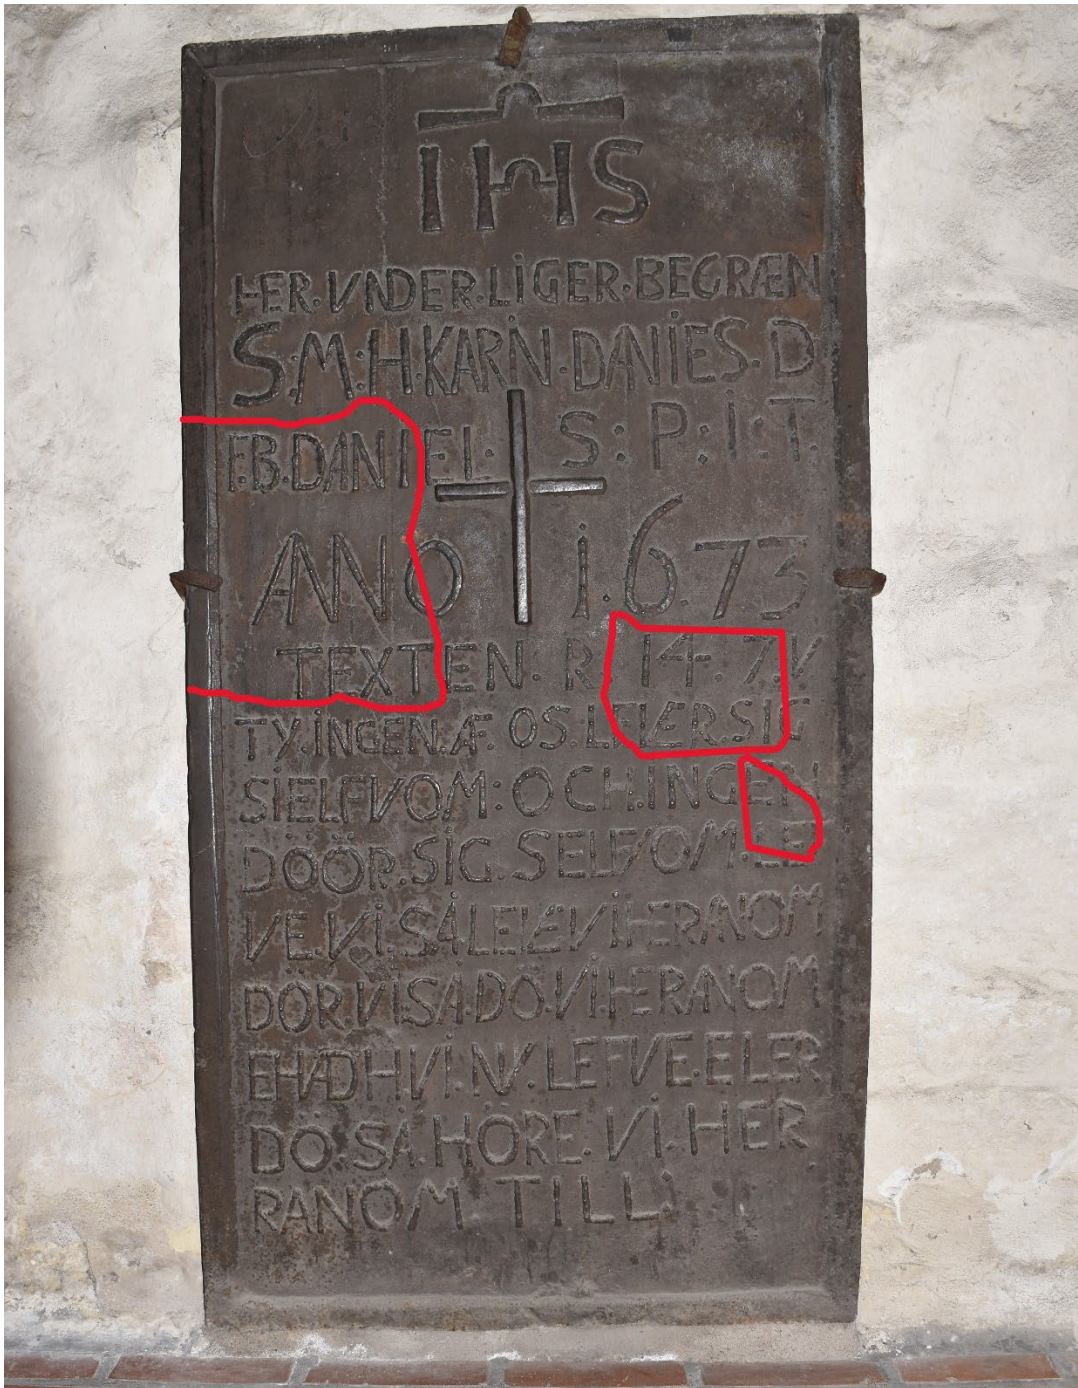
Bitarna av gjutjärn visade sig motsvara partier av en 178 x 91 centimeter stor gravhäll som är uppsatt i vapenhuset. Texten på den hela gravhällen lyder:
IHS / HER. VNDER. LIGER BEGRAEN / S:M:H. KARIN. DANIES.D / F.B.DANIEL.
S:P:I:T. / ANNO 1.6.7.3 / TEXTEN. R.14. 7.V. Och därunder följer bibelcitatet.

Flera äldre gravhällar ska enligt Boëthius (1932) ha satts upp inne i kyrkan i samband med en renovering 1912. Det verkar alltså som om den ursprungliga hällen vid något tillfälle har gått sönder, och att en ny häll har gjutits. Den nya hällen sitter alltså sedan 1912 uppsatt i kyrkans vapenhus.
Foto 9.

Foto 9. Gravhällen i vapenhuset. De delar som hittades i anslutning till muren markerade med rött. Den minsta delen skulle kunna passa på flera ställen. Foto: Greger Bennström.

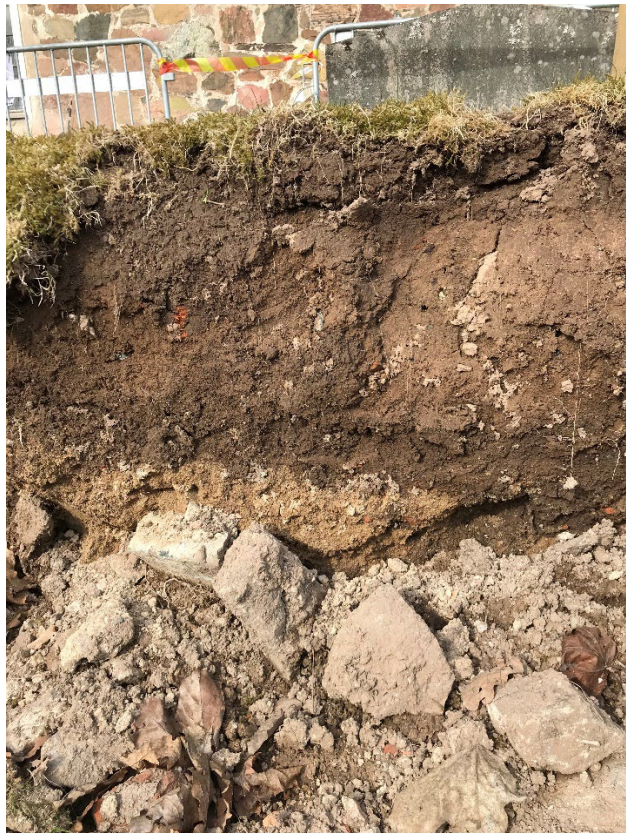
Profilbeskrivning 13 m från S änden åt V.

I botten brunorange silt
0,45 m matjodsblandad silt med tegelinslag
0,15 m matjord och torv

Profilen mot V. Här syns utjämningslagret som ett lager mörkare matjord ovan botten med ljus silt. Foto: Greger Bennström.

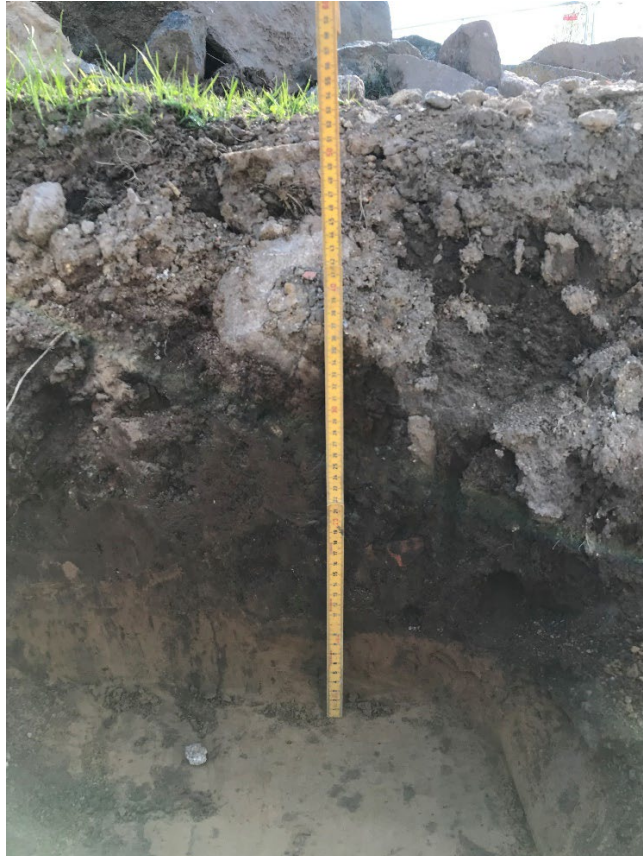
Profilbeskrivning 13 m från S änden åt Ö.

I botten brunorange/beige silt

0,05 m utjämningslager

0,40 m matjord och grästorv med inslag av intill 0,2 m stora stenar och tegelfragment

Profilen mot Ö. Här syns även lagret med kolinslag över botten med ljus silt.
Foto: Greger Bennström.
