Arkeologisk schaktningsövervakning

# SUNDBORNSBYN

vid schaktning för nya ledningar genom bytomt/gårdstomt  
L2000:7457 i Sundborns socken, Falu kommun, Dalarnas län  
2022

Arkivrapport dnr 135/21

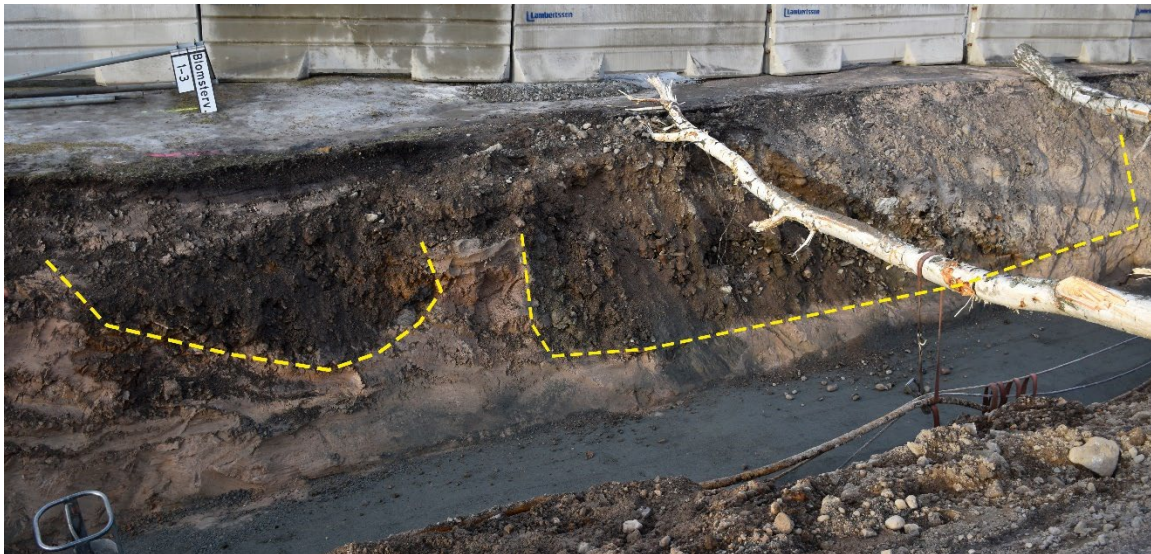
Två nedgrävningar (A1 och A2) syntes i västra schaktväggen i schakt 3 och 5, båda bedömdes vara recenta (bilaga 3).

Stor nedgrävning med oklar funktion som syntes i västra schaktkanten. Raka nedgrävningsskanter och flack botten. Cirka 6 meter lång och 1,5 meter djup. Fyllning av främst sand och sten. Innehöll lite slagg och sparsamt med tegel. Bedömdes vara recent.

Nedgrävning som syntes i västra schaktkanten cirka 1 meter söder om nedgrävning A1. Ojämnt skålformad grop. Cirka 2,2 meter lång och 1,1 meter djup. Innehöll svartbrun fyllning av sten och lite slagg. Eventuellt utgjorde gropen kanten av en nedgrävning för rör. Nedgrävda rör syntes 4 meter söderut i schaktväggen där fyllningen är likartad. Bedömdes vara recent.

Figur 1: Västra schaktväggen i schakt 3 och 5 med nedgrävningarna A1 (t.h.) och A2 (t.v.) markerade med streckad linje. Från sydöst. Foto: Lee Widegren Lundin.

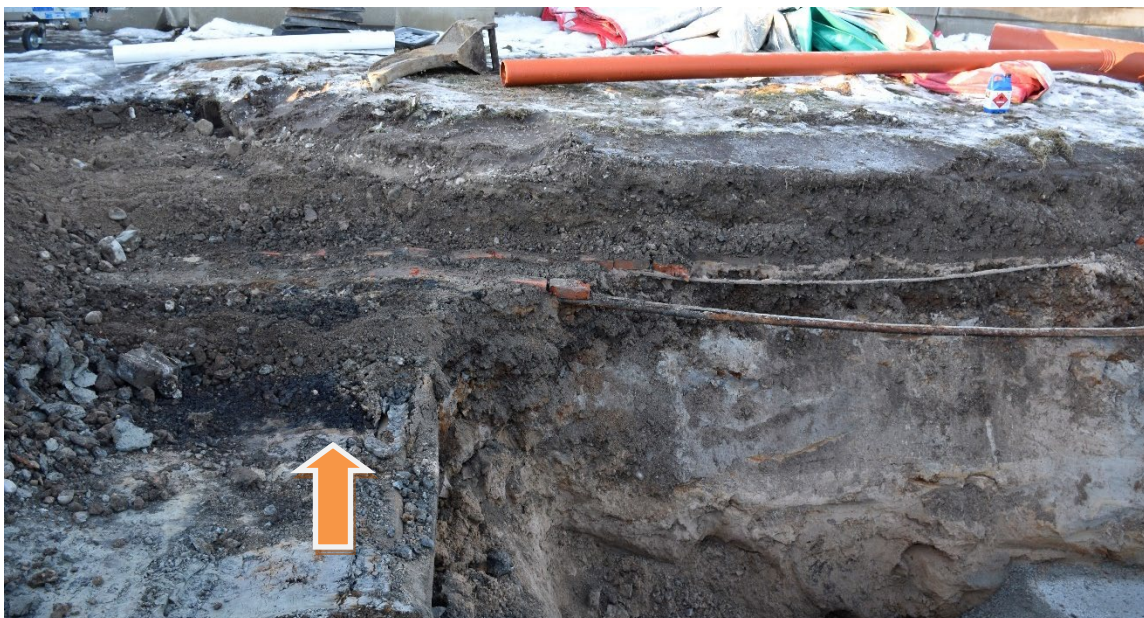
Slagglager påträffades längs en sträcka i schakt 2 och norra schakt 3, främst i den västra schaktväggen men även i plan vid ett fältbesök när grävmaskinisten skulle börja gräva nästa schaktsträcka. Enligt uppgift ska slagg ha synt i plan en bit norrut i schaktet också. En kortare sträcka med slagg påträffades även i östra schaktväggen. Slagglagret har tolkats som sentida utfyllning.

Figur 1: Schakt 3 påbörjad schaktning (t.v.) och schakt 2 (t.h.) Slagglagret syns under ledningarna i västra schaktväggen och precis i ytan där vägens bärlager precis grävts bort. Från öst. Foto: Lee Widegren Lundin.

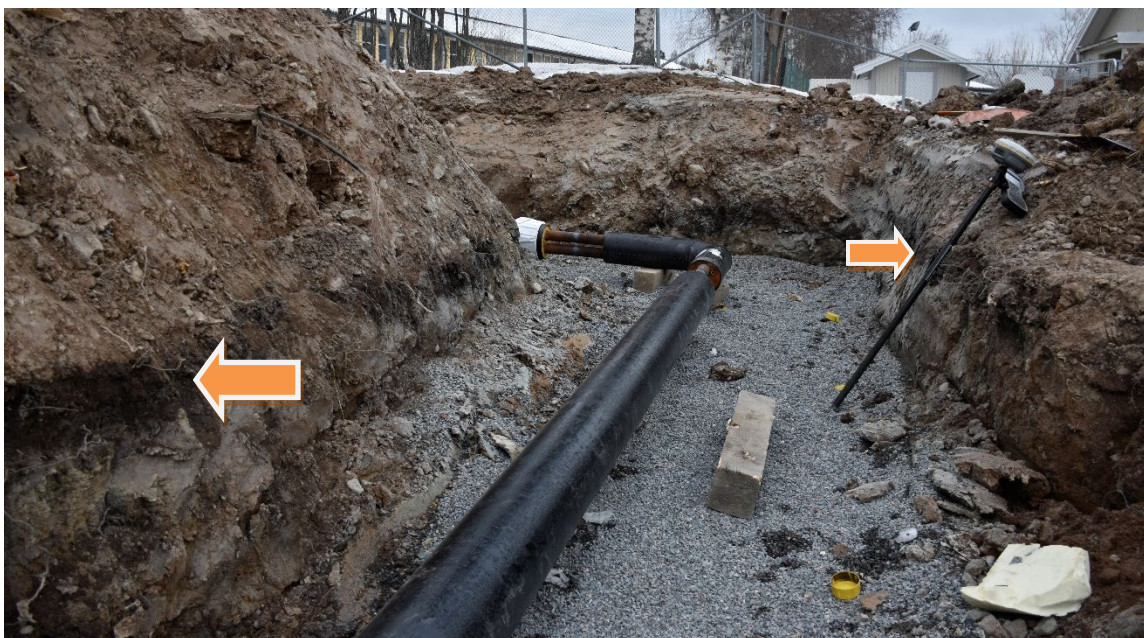
I delar av schakt 4 fanns ett bevarat skikt med ursprunglig matjord som blivit övertäckt med jordmassor vid tidigare markarbeten i modern tid. Den naturliga marken bestod av silt, lera och bitvis av sand.

Figur 2: Pilarna pekar på den ursprungliga marknivån där matjorden är bevarad i schakt 4. Från sydväst. Foto: Lee Widegren Lundin.
