Arkeologisk schaktningsövervakning

KYRKAN 1

vid schaktning för läckande vattenledning Orsa socken och
kommun, Dalarna

Arkivrapport dnr 138/13

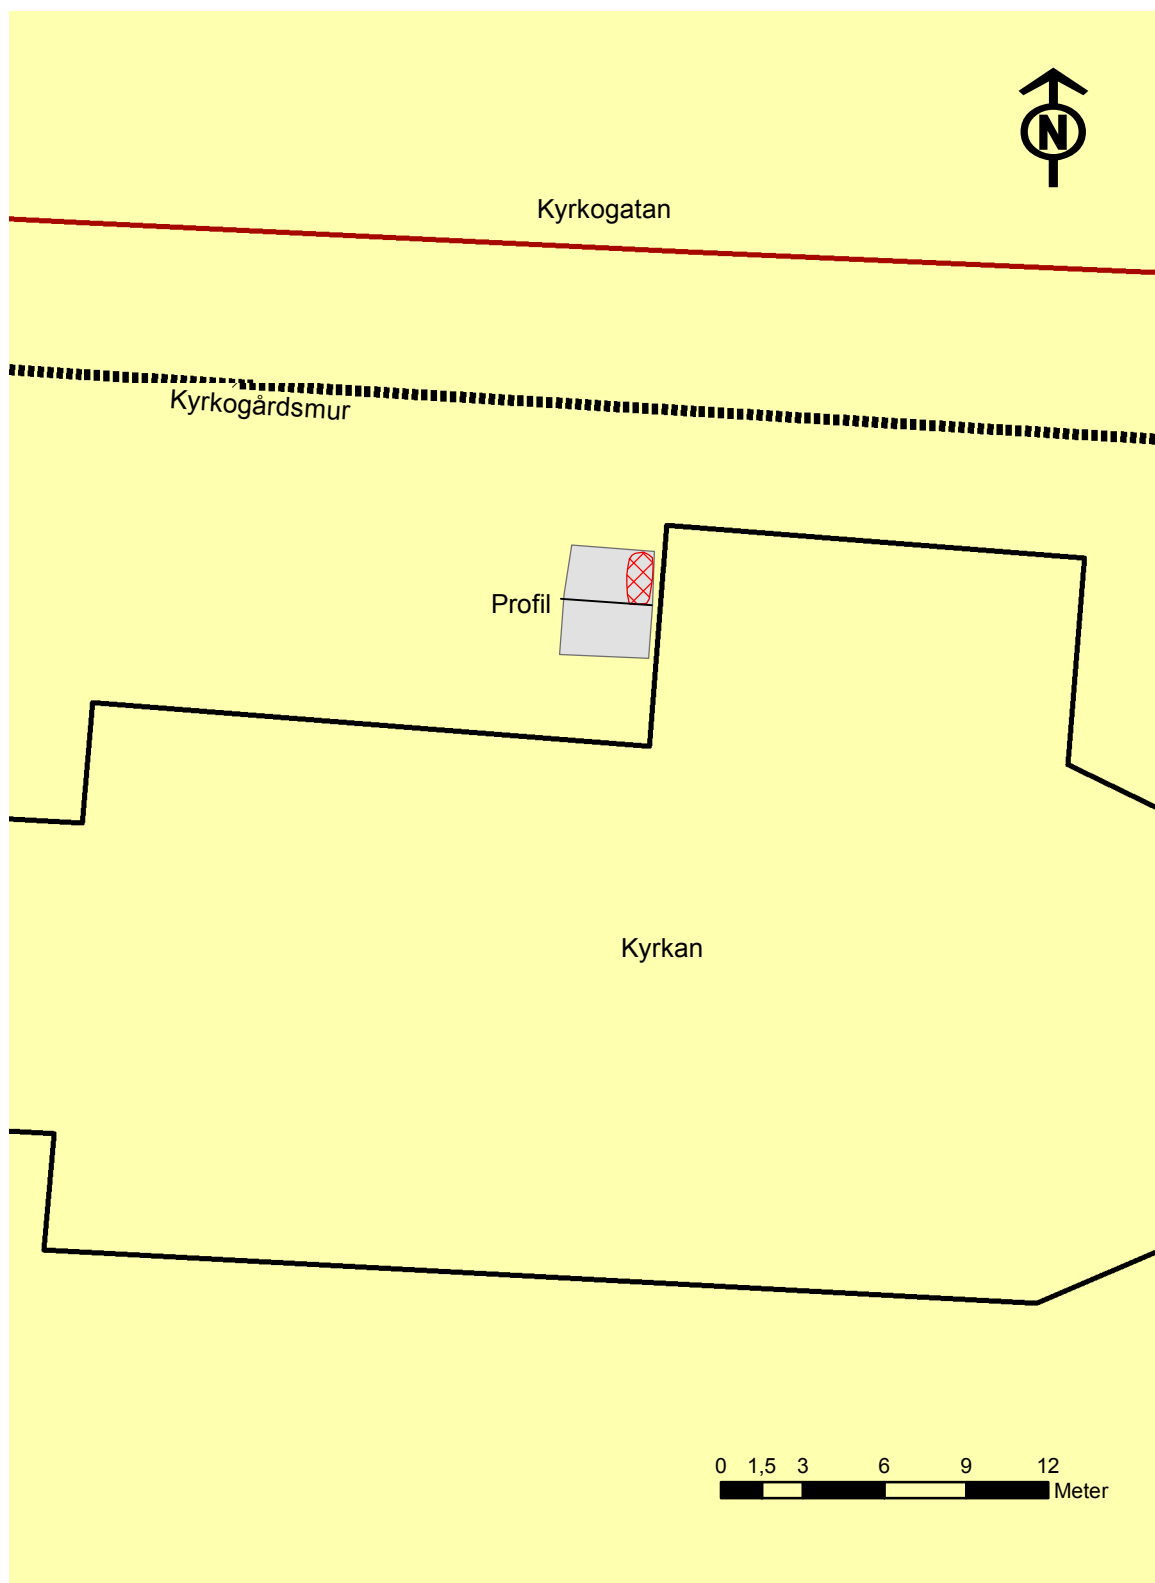
Bilaga 2

Bilaga 2. Kyrkan med schaktet markerat med grått och bengropen med rött. Skala 1:200

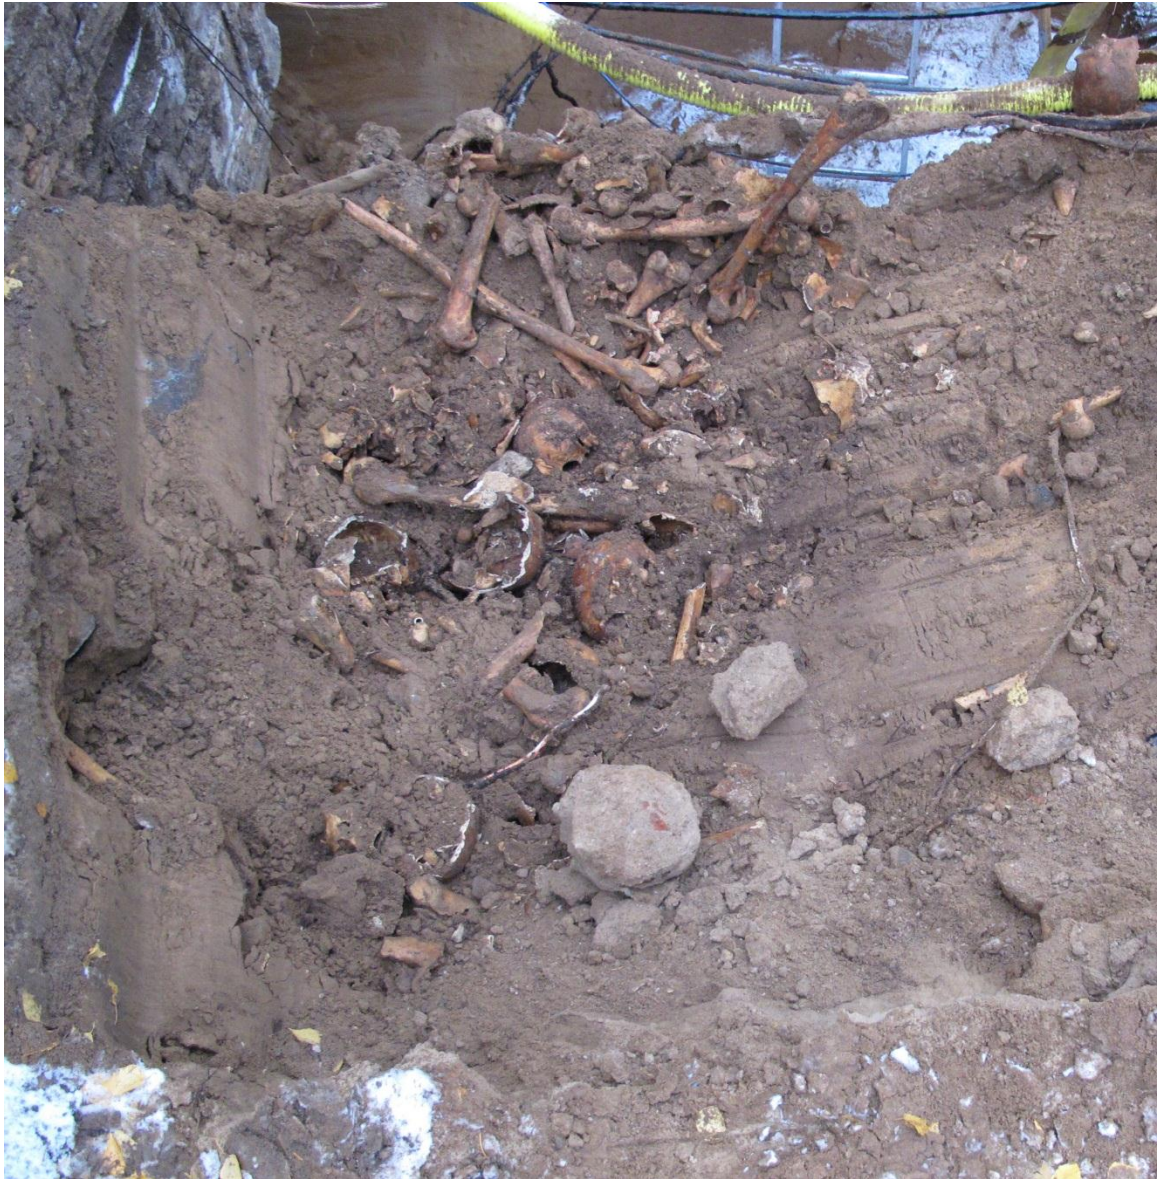
Bilaga 3

Vid den fortsatta utvidgningen av schaktet mot norr kunde kostateras att området med ben var en nedgrävning, vilken omgavs av något mörkare sand än i den övriga omgivande marken. Nedgrävningen var närmast oval och ca 2,0x0,8 meter (N-S) och 2 meter djup med något skålformad botten. Benen bestod mestadels av kranier och större rörben, vilka inte låg i någon inbördes ordning. Av kranierna att döma var det både unga och vuxna individer. Benen var också i relativt bra skick och visade inga tydliga tecken på förmultning. Benresterna lades i en hög för sig och täcktes med jord. När arbetet var avslutat återbegravdes benen på samma ställe som de hittats.

Bengropen ovanifrån med norr nedåt i bilden och sakristians källarvägg i övre vänstra hörnet.
Fotograf: Greger Bennström.
