Arkeologisk schaktningsövervakning

VÄSTRA FALUN

ledningsschakt genom stadslager Falun 68:1

Arkeologisk rapport 2019:6

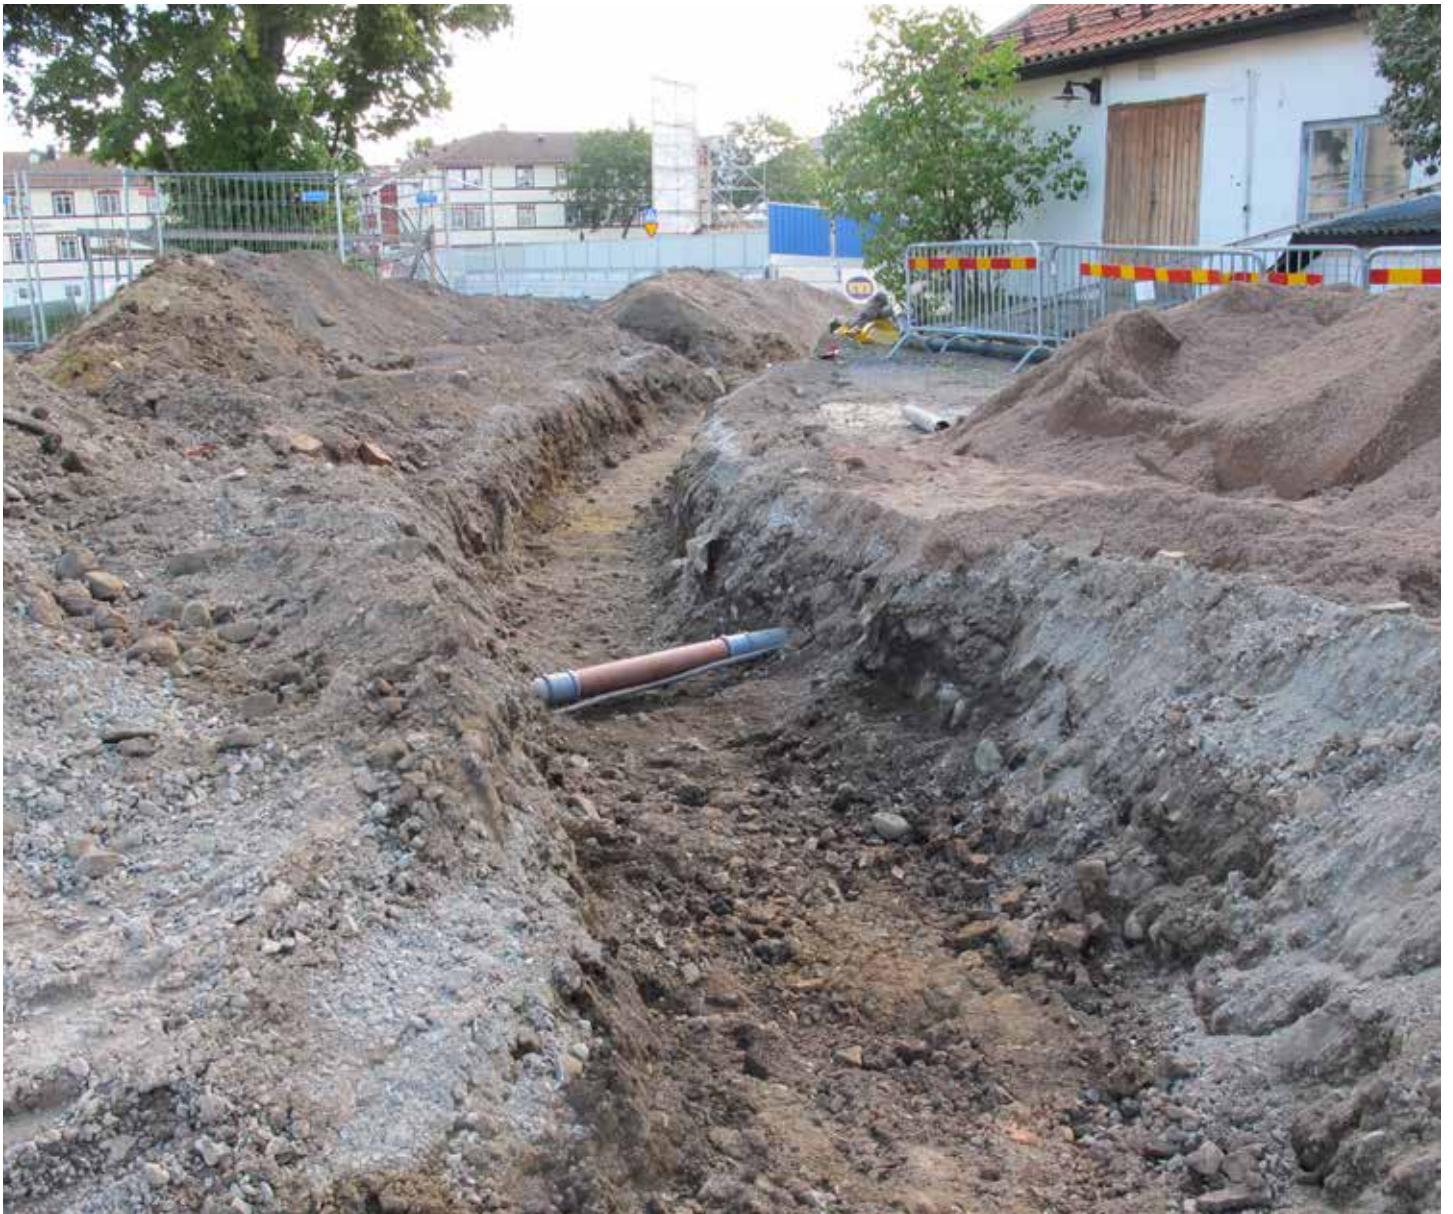
Framsida: Översikt över schaktet inne på gården med Bergstenska huset uppe till höger. Foto från norr, Eva Carlsson

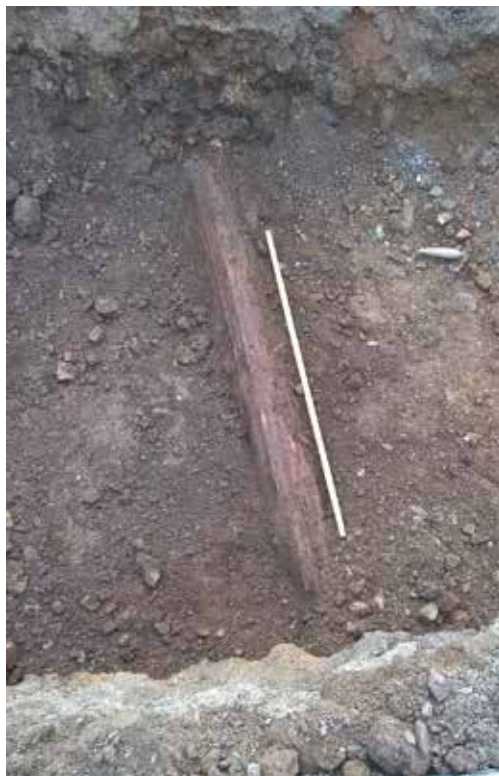
A1. Stock, minst 1,5 meter lång och 0,15 meter i diameter (figur 7). Låg i ett 0,10–0,15 meter tjockt kulturlager i etapp 1 och fortsatte utanför södra schaktväggen.

Figur 7. Stock A1 fotograferad från nordväst. Den utlagda tumstocken är 1 meter. Foto Greger Bennström.

Stock A1 låg mellan två störningar i en ca 2 meter bred remsa kulturlager. Kulturlagret kunde också iakttas i en ca 1,5 meter bred remsa 3 meter längre åt sydväst, se figur 3. Då stocken och lagren var omgivna av störningar och låg i botten av schaktet direkt under moderna bärlager och 0,55 meter slaggutfyllnad var det svårt att sätta in dem i någon kontext. Vid schaktningsövervakningen för VA-ledning som gjordes 2005 påträffades en stock-konstruktion i N-S respektive Ö-V riktning på samma djup men ca 45 meter längre åt nordväst. Konstruktionen tolkades

som en bebyggelse lämning från tiden före stadsregleringen 1646 (Lögdqvist 2005). Den här aktuella stockens orientering stämmer dock bättre överens med gatans riktning. Schaktet grävdes inte ned till naturlig mark varför ytterligare bebyggelserester kan finnas kvar under schaktbotten.

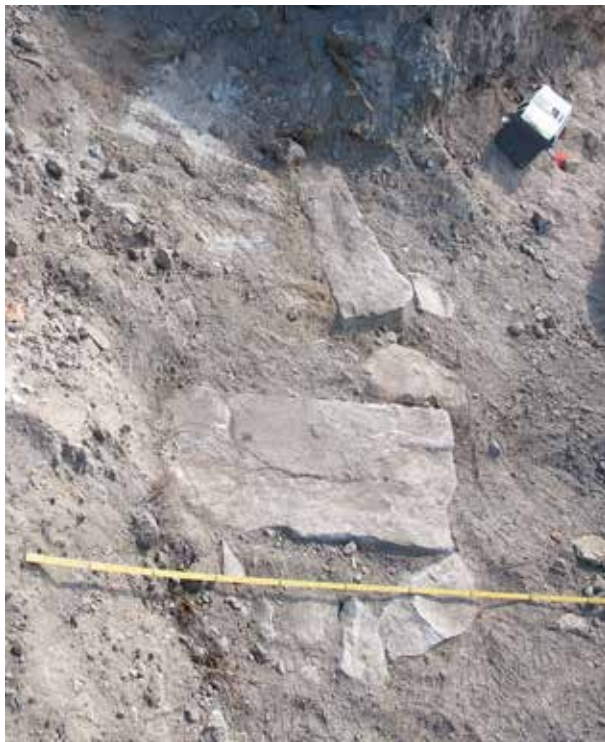
A4. Källare ca 6x5 meter (NV-SO). Ej vidare undersökt. Södra delen i etapp 3. Taket låg 113,80–114,00 m.ö.h. (figur 8).

Figur 8. Några av de framrensade stenarna i källaren A4:s takkonstruktion från nordost. Foto Eva Carlsson.

Källaren A4 undersöktes inte då den låg under botten på schaktet. Utifrån stenar i schaktet gick det ändå att uppskatta storleken till ca 6x5 meter (NV-SO). Utbredningen åt nordost är mest osäker. Vid förundersökningen 2011 påträffades en raserad källare endast 3 meter sydost om A4. Den uppskattades vara minst 2 meter djup och 5,5 meter bred och bedömdes vara uppförd under perioden från slutet av 1600-talet fram till stadsbranden 1761 (Carlsson 2012). Det bör dock noteras att det inte finns någon källare markerad på fastigheten på den karta som upprättades efter stadsbränderna 1761 (LMV U9-1:1). På Skarins karta från 1886 syns små utbyggnader på baksidan av husen som står mot gatan. Utbyggnaderna ligger där källarna fanns och har möjligen varit källarnedgångar. Det är inte omöjligt att de båda källarna suttit ihop eller åtminstone legat intill varandra (figur 10).

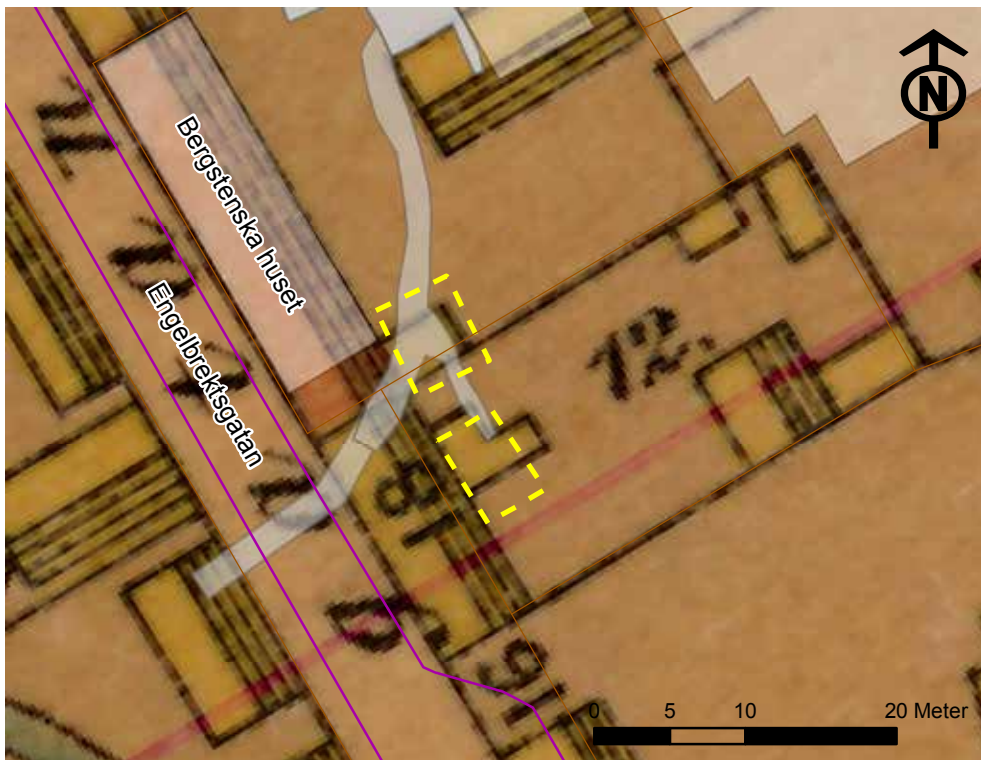
Figur 9. Utsnitt från Skarins karta från 1886 rektifierad mot fastighetskartan. Schaktet markerat med grått och källarnas lägen och ungefärliga utbredning markerat med gul streckad linje. Skala 1:500.
