Arkeologisk schaktövervakning i GRUVOMRÅDET

för fjärrvärmeutbyggnad längs Krongårdsvägen
Linslagarvägen och Gruvgatan i Falu stad och
kommun, Dalarna

2008:5

Dalarnas museum

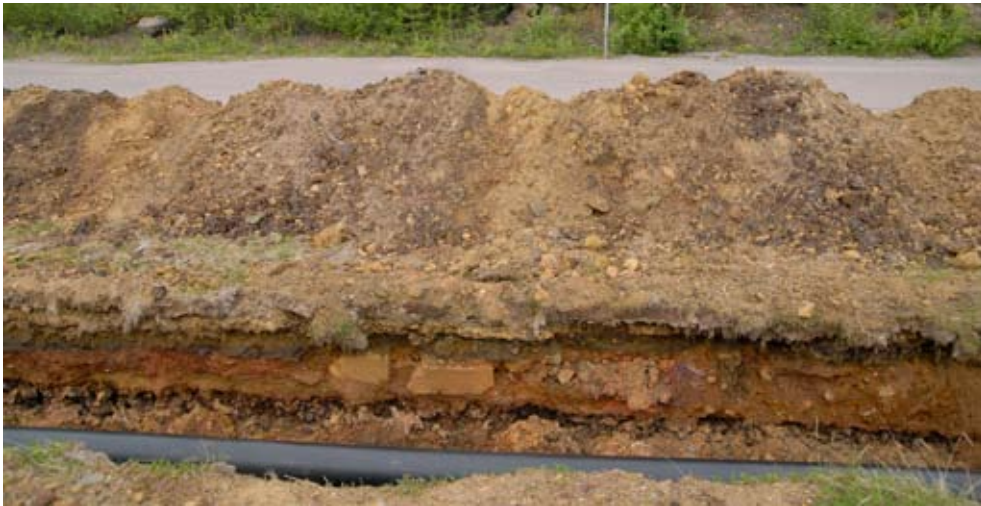
Cirka 27 meter söder om Leksandsvägen framträdde eventuellt en rest av en kallrosts framsida, bröstet (figur 5). Cirka 0,3 meter ner från markytan började ett rostorange lager, cirka 0,25 meter tjockt, som fortsatte cirka 7 meter åt söder. Det rostorange lagret avslutades med två liggande kopparslaggstenar i den västra schaktkanten som möjligen kan vara rester av en yttervägg i kallrosten.

Figur 5. A1 fotograferad från öster med rostanläggningen RAÄ 30 liggande på andra sidan Krongårdsvägen. Fotograf: Britt-Marie Hägerman.

Tolkning: På den västra sidan av vägen ligger ett par kallrostar (RAÄ 30) vars bröst delvis är förstörda av Krongårdsvägen. Det är möjligt att brösten nått ända fram till där schaktet var och att det som syntes i schaktet var framkanten.

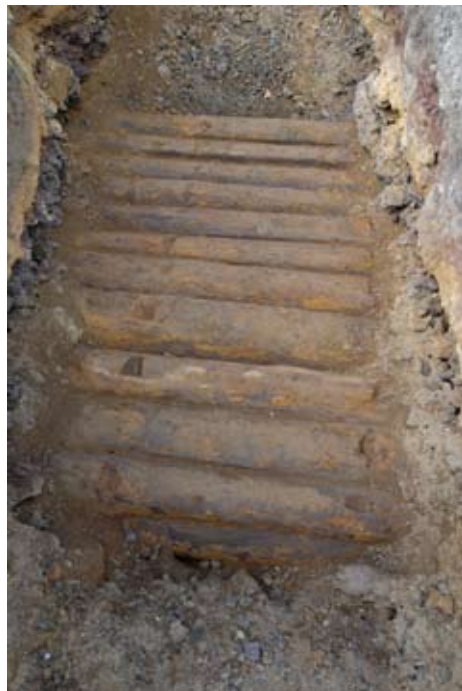
Cirka 6 meter söder om slutet på det rostorange lagret var en 1,9 meter bred träkonstruktion över ett vattendrag. Den bestod av 11 längsgående hela stockar, cirka 0,15–0,2 meter i diameter (figur 6). Ett flertal av stockarna hade i ytan uthuggna spår, cirka 0,1 meter stora. De uthuggna spåren var i två parallella linjer med cirka 0,7 meter emellan. Antingen var de uthuggna spåren rester efter någon sorts överbyggnad eller så var stockarna återanvända. Enligt Daniels Sven Olsson (e-post 20080402) är de uthuggna spåren typiska för stockar som pallats upp av klenare stöttor såsom ett snedtak som hänger ut från en vägg. Så troligast verkar det vara att virket i kulverten var återanvänt byggnadsmaterial. Under de yttersta stockarna i konstruktionen var två en aning större stockar, som väggar. Troligen fortsätter träkonstruktionen ner och inbegriper även en botten så att vattnet har letts genom trätrumman som en kulvert. Vid mätning med en tumstock ner mellan stockarna visade sig djupet vara mellan 1,5 och 1,6 meter.

Över träkonstruktionen låg flera lager slagg och överst, under matjorden, låg ett tjockt lager med lilafärgad kisbrandsand.

Tolkning: De kanaler som runnit från Ingarvsdammen ner mot Faluån har under årens lopp utnyttjats för bland annat kopparhyttor. De har

Figur 6. A2 fotograferad från söder. Fotograf: Britt-Marie Hägerman.

alltefter att fler hyttor och annan bebyggelse expanderat i området blivit flyttade och ibland kulverterade. Vid kulverteringen har man använt återanvänt byggnadsmaterial. Kisbrandlagret har troligen förts på efter 1870-talet vilket betyder att kulverten är äldre än 1800-talets slut.

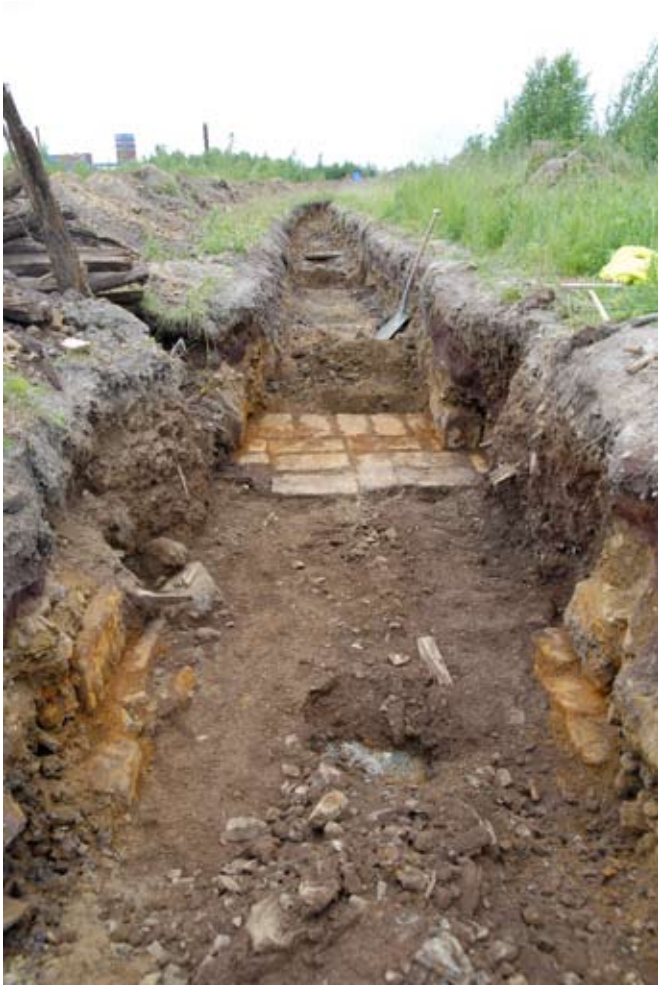
Cirka 7 meter norr om infart till en parkering låg en slaggstenskonstruktion uppbyggd av minst tre varv kopparslaggstenar (figur 8). Totalt omfattar konstruktionen en 3,4 meter långt område. I norr var en 1,2 meter bred yta med slaggstenar lagda i förband. Det synliga ovanlagret var lagt i fyra rader. Efter slaggstenarna var ett 1,5–1,7 meter uppehåll eventuellt på grund av en senare störning eller mer troligt på grund av konstruktionen (figur 9). Nedgrävningsskanterna syntes i båda schaktkanterna och nedgrävningen gick ner genom det första varvet slaggstenar. I nedgrävningen låg grus, småsten, spik, kritpipskaft, borrhövar och trävirke av olika dimensioner. Efter störningen låg det slaggstenar i cirka 1 meter utefter schaktkanten, även de i tre varv.

Figur 8. A4 fotograferad från söder. Fotograf: Britt-Marie Hägerman.

Troligen var de mittersta bortgrävda vid schaktningen då flera slaggstenar låg i dumpmassorna. Under matjorden och över konstruktionen låg ett kisbrandlager som var brutet av den senare nedgrävningen. Konstruktionen var därmed äldre än 1870-tal medan nedgrävningen har skett efter att kisbrandlagret fyllts på. Men konstruktionen kan inte vara äldre än 1860–70-talet för det var då som kopparslaggsten började att tillverkas. Vilket verkar låsa dateringen av konstruktionen till just 1860–70-talet. På en karta från 1931–32 finns en kanal som kommer från Ingarvsdammen och går in i det före detta tunnbinderiets

Tolkning: Även denna konstruktion skulle kunna vara en överdäckning eller fundament till en bro över en vattenkanal kanske i samband med att järnvägen drogs längs med den nuvarande Krongårdsvägen på 1875–80 talet men inte efter man lagt ut kisbrandsanden på 1870–1900-talets början och inte heller före 1860–70-talet då man började att tillverka slaggstenar. I ett senare skede när konstruktionen har gått ur bruk har man grävt igenom den.

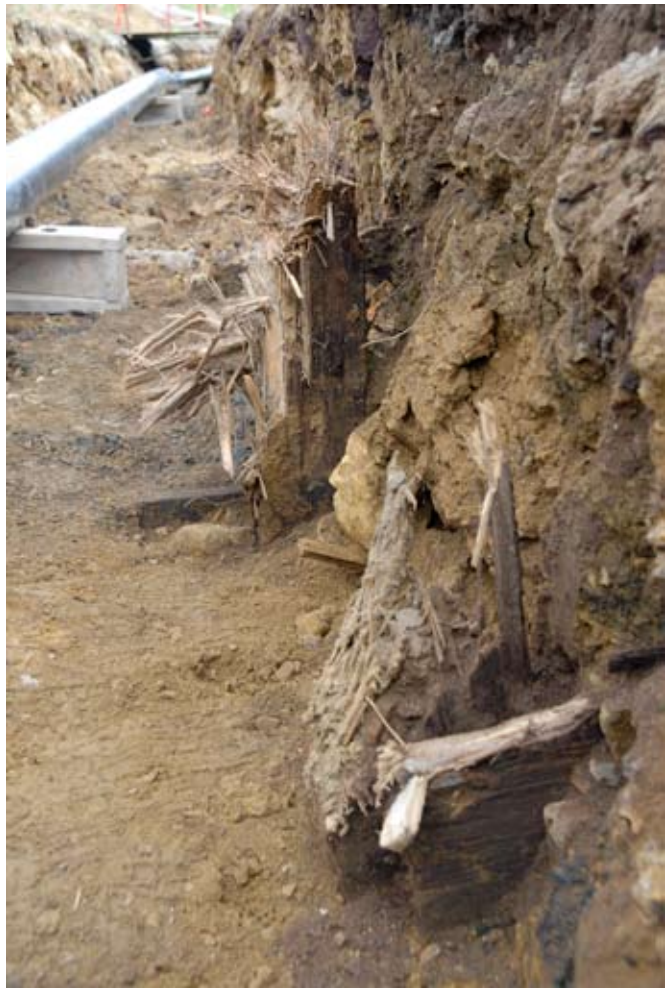
Figur 10. A5 fotograferad från söder. Fotograf: Britt-Marie Hägerman.

Cirka 17 meter söder om infarten till parkeringen, 4 meter från där schaktet vinklade av mot huset, fanns två stående fyrkantiga stockar med avslitna toppar (figur 10, 11). De står med 0,6 meters avstånd och var cirka 0,18 meter i diameter. På yttersidorna av stockarna fanns rester av brädor stående på högkant. Brädorna var 2,5 centimeter tjocka, 0,2 meter breda och sågade. Kring den nedre delen av norra stolpen var ett par stenar satta som en skoning. Vid den södra framträdde nedgrävningskanten mycket tydligt. Kisbrandsanden över dessa två stolpar var bortgrävd vilket betyder att stolparna satts ner efter 1870-talet.

Tolkning: Stolparna kan vara ett fundament från 1800-talets slut eller 1900-talet.

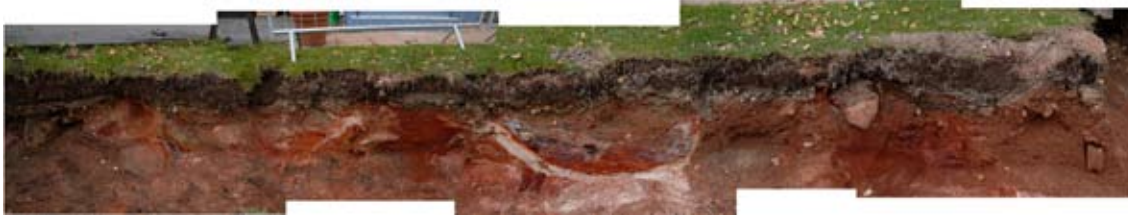
Figur13. Profil genom A2. De första 8,5 metrarna, från SV till NÖ. Anläggningen börjar 5,6 meter SÖ om Gruvgatan 49:s SV hörn. Fotograf: Britt-Marie Hägerman.

Strax söder om 49:ans sydöstra hörn låg det under matjorden, 0,2–0,3 meter tjockt, ett flertal röda, orange, rosa och lila lager som fortsatte i cirka 16 meter till husets sydvästra hörn (A2). Lagren bildade tre eller fyra "gropar" liggande på rad (se figur 13, 14). Groparna var upp till 0,5 meter djupa och låg i rödfärgade sandlager. Kring groparna fanns ett flertal stenar, upp till 0,3 meter stora. Groparna kan eventuellt vara resterna efter ett vändrosthus som har raserats varför stenarna ligger spridda i området. Troligen har det rostats lång tid på platsen så att hela området är fyllt med färgad sand. Att det skulle funnits vändrostar i detta område finns inte utmärkt på någon karta som varit tillstädes men kallrostar är utmärkta på en karta från 1728. Vändrostar låg med fördel på hyttbacken eller i hyttans omedelbara närhet. I föreliggande fall var det omkring 160 meter till Nyhyttan (vid gruvrondellen) och cirka 300 meter till Ingarvets hyttor (figur 3).

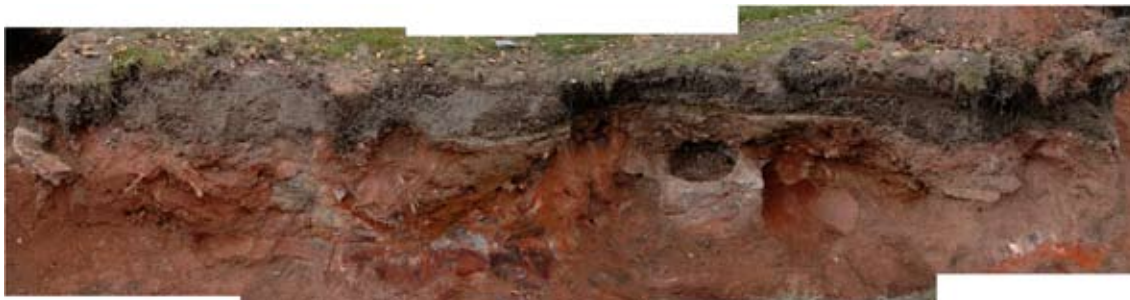
Figur 14. Profil genom A2. De sista 4,5 metrarna, från SV till NÖ. Fotograf: Britt-Marie Hägerman.
