Arkeologisk schaktövervakning
Yxhammargatan

Falu stad och kommun, Dalarna

2008:12

Dalarnas museum

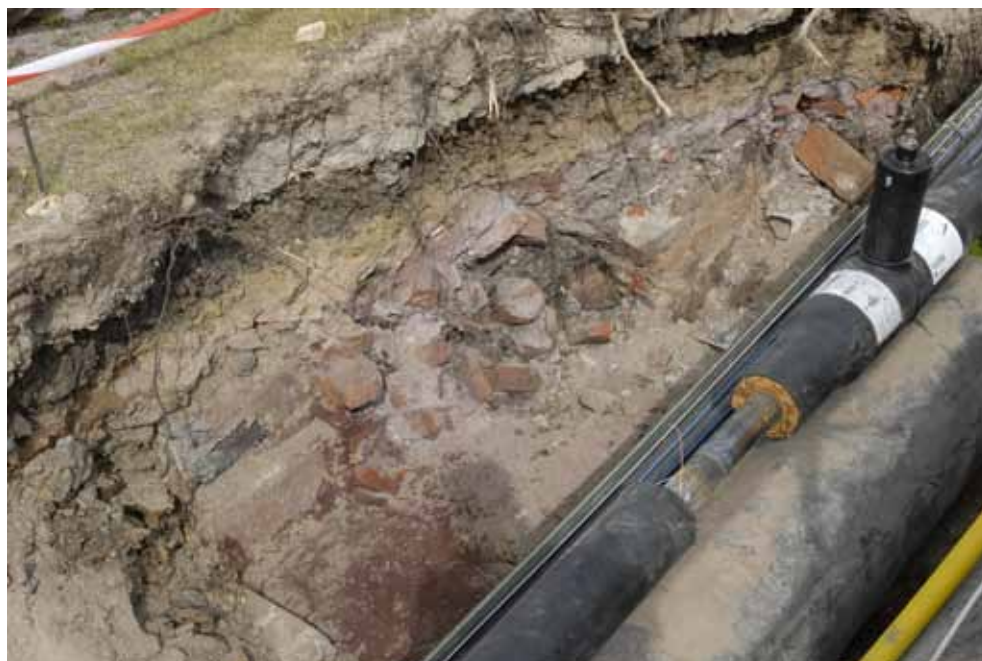
Figur 6. Husgrunden A1 med sina slaggstens- och tegelmurar utmed Nybrogatan. Sett från söder.

Slaggstensmur murad av kopparslaggtegel, ca 0,45x0,20-0,25x0,20-0,35 meter stora (figur 6). I nordost var en tegelmur med lilafärgat murbruk murad mot slaggstensmuren. Bland rivningsresterna syntes träplank, vitt köks/badrumskakel och järnbeslag.

Sannolikt utgör A1 och A2 rester efter en eller två byggnader vid Nybrogatan som uppförts under perioden 1870-1910, men rivna betydligt senare. Dateringen baserar sig dels på att kopparslaggteglet inte tillverkades före 1870-talet (Gunnarsson 1994:26) och att det lilafärgade murbruket kommer av att man använde restprodukten kisbränder från svaveframställningen som sand i bruket. Kisbränder är ett finkornigt och järnhaltigt material som sedimenterades i stora bassänger (Lindeström 2002:28). Den första svavelsyrafabriken i Falun anlades 1872, vilket alltså här kan användas som den äldst tänkbara dateringen. Dessförinnan har det funnits en mängd svavelkokerier runt gruvan, men dessa lämnade inte samma restprodukt.

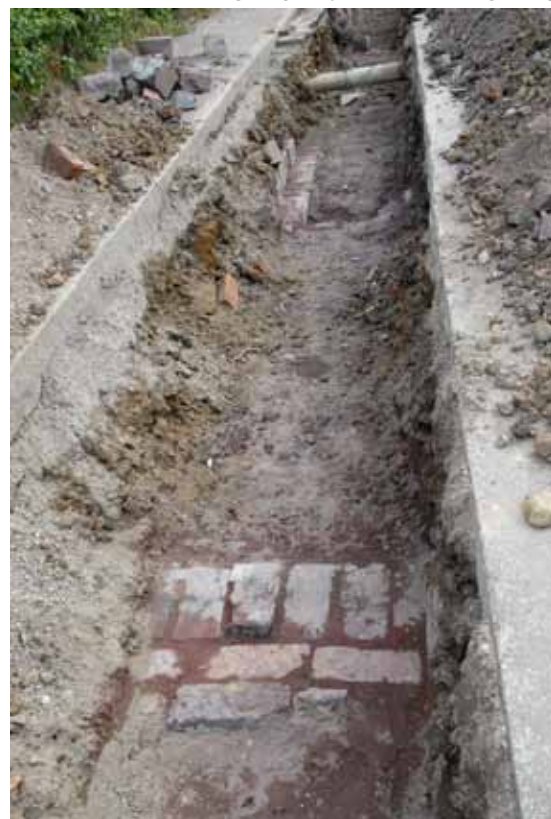
Figur 7. Husgrund A4 med kopparslaggtegel och lilafärgat murbruk. Sett från NV. I förgrunden syns den norra muren och lite längre bort den rektangulära försänkningen.

Grunden var 16 meter lång grund och fortsatte på både den SV och NÖ sidan av fjärrvärmeschaktet. I schaktbotten och i schaktkanterna syntes flera murar 0,3-0,7 meter under gatunivån (figur 7). Murarna var murade av kopparslaggtegel, ca 0,45x0,20-0,25x0,20-0,35 meter stora, och lilafärgat murbruk. I söder gick en tvärgående enkel mur med åtminstone fyra varv slaggtegel. Den var uppmurad direkt på den naturliga backen, moränlera. Norr därom låg rivningsmassor med murtegel, spontade bräder, masonit, vit fajans, tallrik, keramik med klargul glasyr, modernt glas, plåt samt puts med gul ockrafärg. 4

meter norr om den södra grundmuren stack en tvärgående mur upp i schaktbotten. Bredden på denna var en slaggstenslängd, d.v.s. 0,45 m, och ytterligare 1,5 meter åt norr fanns ytterligare en likartad tvärmur. Den sistnämnda tvärmuren verkade ingå i en murad, rektangulär försänkning åt norr, med en inre längd på knappt 4 meter och en bredd på drygt 0,7 meter. Försänkningens djup kunde inte närmare studeras, men uppgick punktvis till två slaggstensvarv, ca 0,5 m. Husgrundens norra begränsning består av en bredare mur men här verkar marken ha grävts om.

Husgrunden har haft en industriell funktion och bör med tanke på slaggteglet och det lilafärgade murbruket uppförts under perioden 1870-1910 och riven kanske på 1950-1960-talet. Husgrunden är samtida med A1-A3.

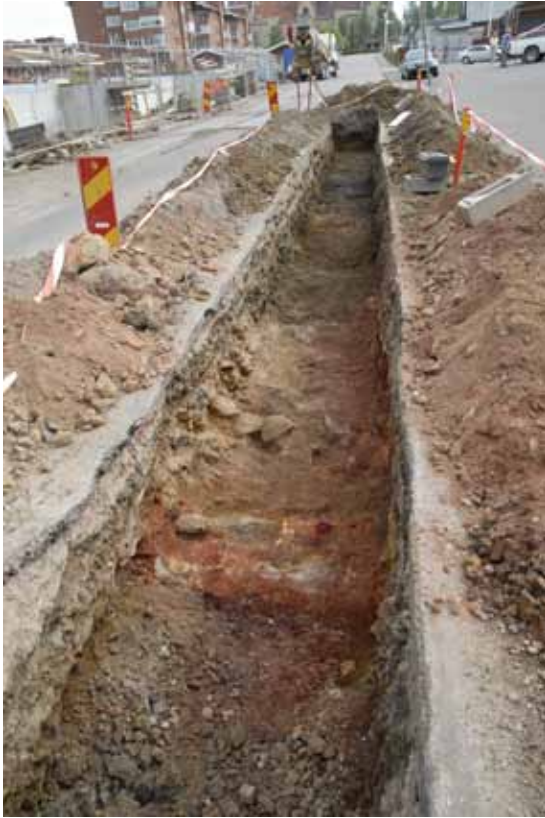
Figur 8. Sönderbränd ugnsmur m.m., A6-8. Sett från NNV.

Lämningarna uppträdde 0,45-0,65 meter under gatunivån och sträckte sig tvärs över schaktet 4 meter i ledningsschaktets riktning (figur 8-10). I norra kanten låg en ca 0,6 meter bred mur (ONO-VSV), bestående av kraftigt brända, närmast pulveriserade stenar, ca 0,2 meter stora, vilka var gul-röd-grå-rosa. I murens södra kant syntes bränd sten som såg ut att stå på högkant (NO-SV). Denna stenkant var alltså inte helt parallell med den norra muren.

Troligen utgör den norra muren i schaktbotten en del av en murad ugnsvägg medan lämningarna i västra schaktbotten och schaktkanten antagligen ligger nära/intill den västra ugnsmuren (figur 10). En alternativ tolkning är att det rör sig om en rostanläggning, men mängden med sönderbränd sten gör ugnshypotesen mer sannolik.

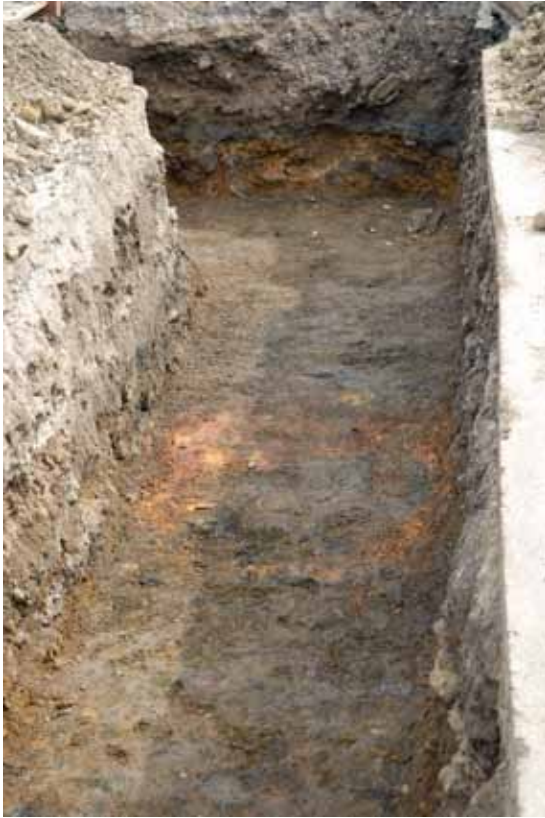
Figur 11. Fjärrvärmschaktets SÖ ände med sönderbränd ugnrester och kollager, A7-8. Sett från NNV.

Anläggningen observerades på en 7 meter lång sträcka i schaktbotten, 0,75-0,85 meter under gatan, bärlager och ett 0,1 meter tjockt humöst kulturlager/sandlager av modernare karaktär samt ett 0,4 meter tjockt slagglager (figur 11). I södra delen bestod anläggningen av ett 1,0 meter brett röd-gul-orange färgat lager/yta, liknande A8, dock rödare och endast med enstaka slagg. 4,5 meter norr därom låg ytterligare ett bränt lager med skörbränd sten. Mellan

Under ett 0,05-0,10 meter tjockt, flerskiktat kol/sotlager upptäcktes ett lager med ugn- eller rostrester mot schaktbottens sydöstra hörn och i sydöstra schaktväggen. Det låg 0,6 meter under gatunivån. Lagret var upp till 0,3 meter tjockt och bestod av gul-brun-rosa sand med ihopbrända ler- och sandklumpar samt sten, slagg, kol och obrända huggspån. Lagret var mycket heterogent och var endast skiktat i sydvästra hörnet. Lagret låg på brun sand och "småslagg".

Anläggningen tolkas som en del av ett kolhus/kolupplag, men osäkerheten är stor.

Antagligen rör det sig om utrensningsslager från en ugn, eller möjligen från en rost.
