# Arkeologisk schaktövervakning ÖNAVÄGEN

vid fjärrvärmeutbyggnad i anslutning till RAÄ  
142 och 459 i Mora socken och kommun, Dalarna

2009:5

Dalarnas museum

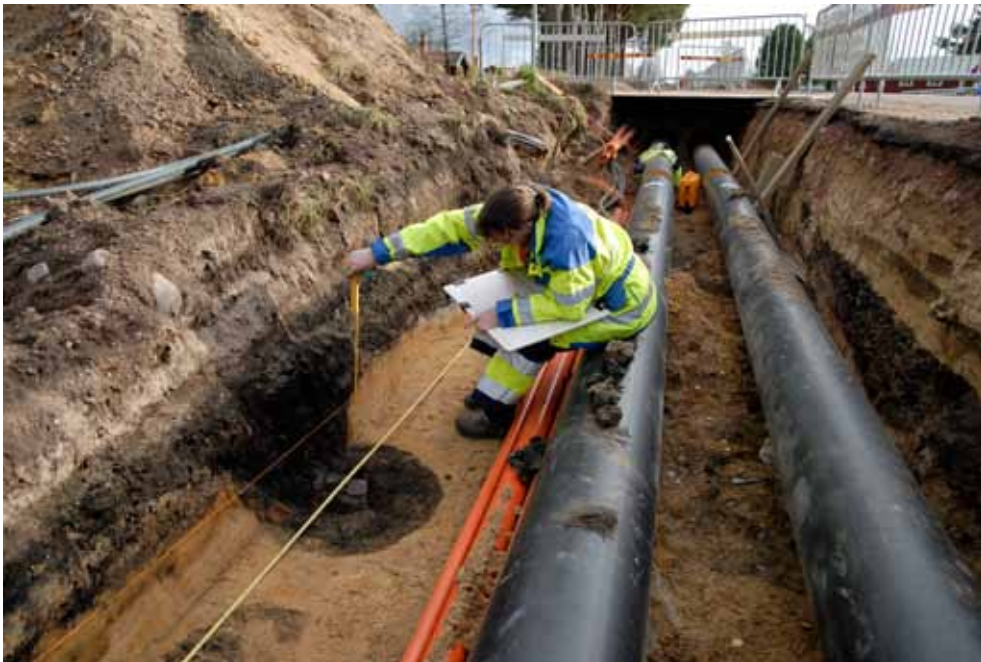
Figur 5. Britt-Marie dokumenterar A2. Fotograf Charlotta Helgesson.

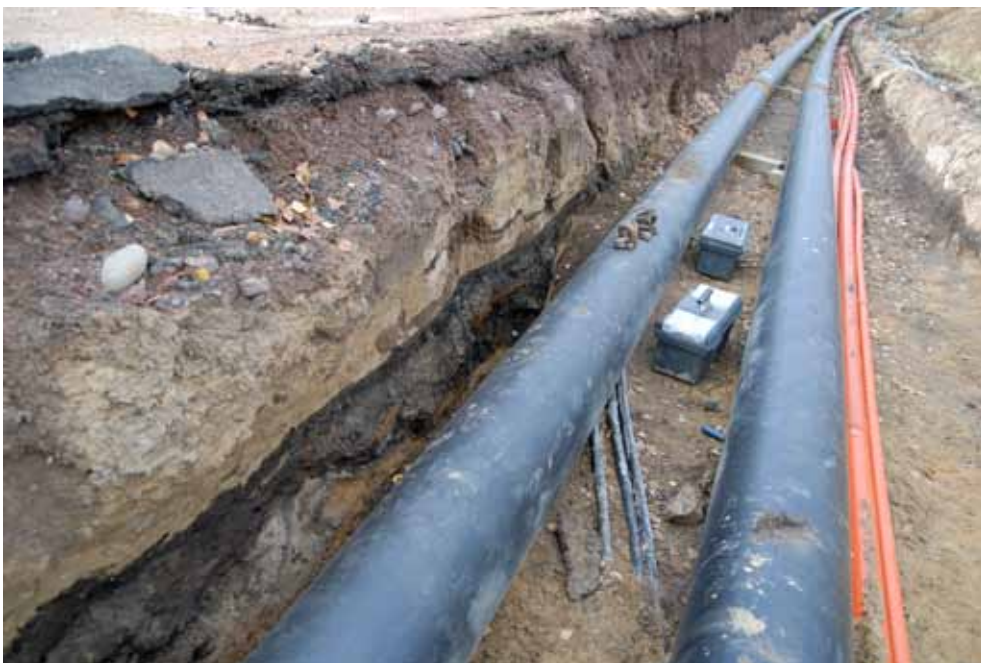
I schaktväggen på den sydvästra sidan av ledningsschaktet, mellan 12,8 och 15 meter från Lissvägen, fanns rester efter en trolig blästugn (figur 6 och 7). Fjärrvärmerören låg mycket nära schaktväggen så anläggningen var svår att rensa fram. Det var dessutom omöjligt att ta ett heltäckande foto på anläggningen (figur 6).

Figur 6. Foto taget från öster med anläggning 3 i schaktväggen. Fotograf Britt-Marie Hägerman.
