RAPPORT

Schaktövervakning i samband med markarbeten för fjärrvärme inom del av fastigheten Sör Romme 1:12, Stora Tuna socken, Borlänge kommun, Dalarna.

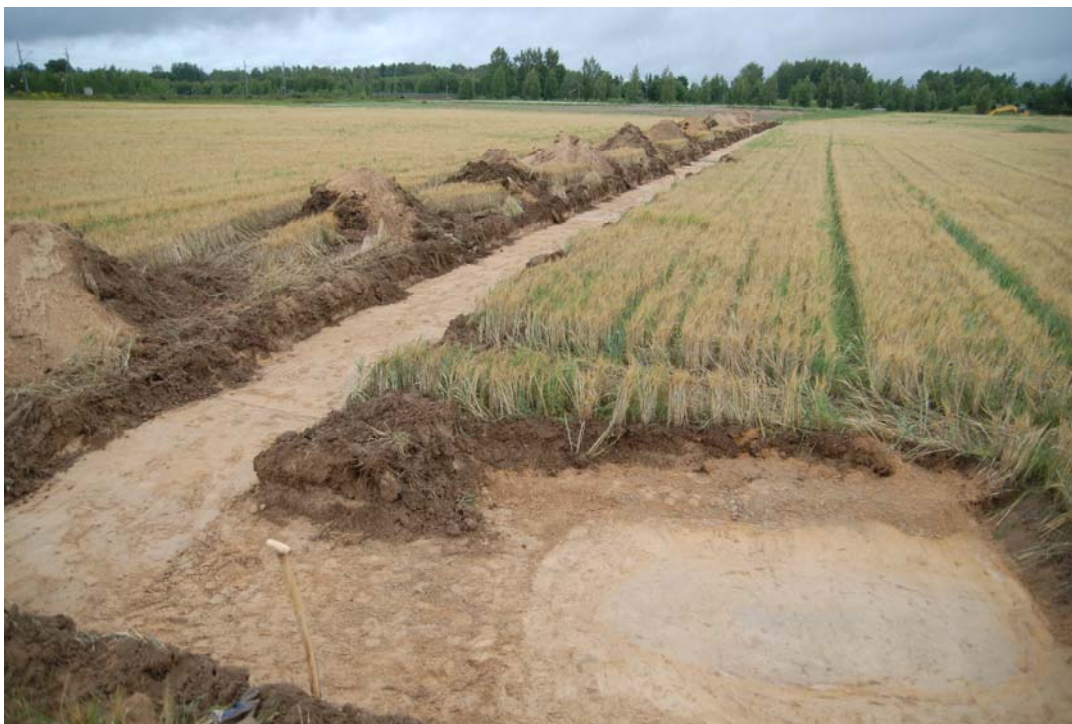
Rektangulär form i plan men med rundade hörn, 2,35x1,1 m stor (NNO-SSV). Den NV nedgrävningssidan var sluttande och den SÖ mer rak. Djupet varierade mellan 0,4-0,7 m. Fyllningen bestod i huvudsak av gulbeige, homogen finsand med litet inslag av mjälligare material. Mot botten påträffades en sten, ca 0,3 m stor samt en mindre kolhorisont. Ur detta kollager togs kolprov.

Nedgrävningen A8, t.h. i bild, tolkades inledningsvis som en möjlig skelettgrav med tanke på formen och storleken. Vid genomgrävning påträffades dock inga rester av skelett, däremot blev dateringen mycket gammal – mesolitikum. Därmed kan anläggningen eventuellt kopplas samman med det fynd av en trindyxa som gjorts i åkermarken strax NV därom. Bilden är tagen mot SÖ. Foto: Anna Lögdqvist.

Från anläggning A8 användes en bit tall med egenålder < 30 år. Dateringsanalysen gav en ¹⁴C-ålder på 8120±65 BP, vilket kalibrerat med 1 sigma ger intervallet 7290-7040 f.Kr., d.v.s. mesolitikum (Ua-37194).

Den mesolitiska dateringen till nedgrävning A8 skulle kunna kopplas samman med fyndet av den trindyxa som tidigare hittats ca 80 m NV om anläggningen.
