Arkeologisk förundersökning i
ASSESSORN 6

Nedre Elsborg, RAÄ 68, Falu stad och kommun
Dalarna

2009:8

ARKEOLOGISK RAPPORT

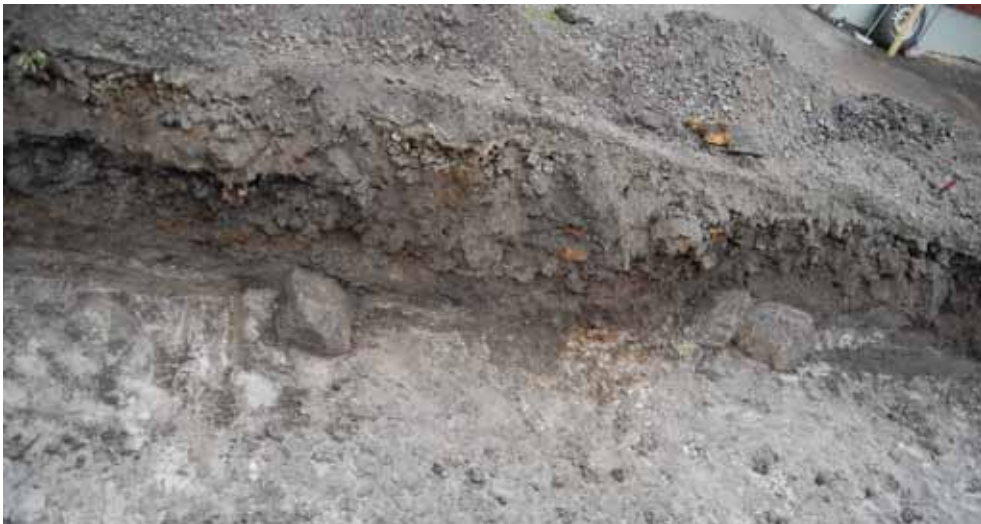
Figur 5. Översiktsbild av stenarna i schakt 2. Bilden tagen från norr. Fotograf Britt-Marie Hägerman.

Markytan bestod av 0,2 meter påfört grus/sand, under det 0,5–0,6 meter med slagg. I slagglagrets övre del fanns det ställvis med tegelkross. I slaggen, på 0,8 meters djup, 2 meter sydväst om nordöstra änden på schaktet, låg ett kopparmynt (Drottning Kristina, 1 öre 1627–1631), ett kopparband, en röd-godsskärva tillsammans med fragment från ett eller flera nötkranier. Under slagglagret återfanns 0,1–0,2 meter med roströd slagg, under det 0,1–0,15 meter med svart lera (kulturlager) innehållande rödgods, glas, kol och träflis. Sedan 0,1–0,15 meter omrört lerlager och i botten ljusgrå lera. Vatten sipprade fram i den sydvästra delen av schaktet. I kulturlagret och nedgrävda i bottenleran fanns 4 stenar, 0,4–0,6 meter stora (figur 4 och 5). Stenarnas topp låg på 0,8–0,85 meters djup längs den sydöstra schaktkanten, cirka 3 meter från huskropp (Carlgrens Elektriska AB).
