Arkeologisk schaktövervakning i KYRKOOGATAN

vid markarbeten utanför kv Gäddan 1, RAÅ 194
Hedemora stad och kommun, Dalarna

ARKEOLOGISK RAPPORT

2009:14

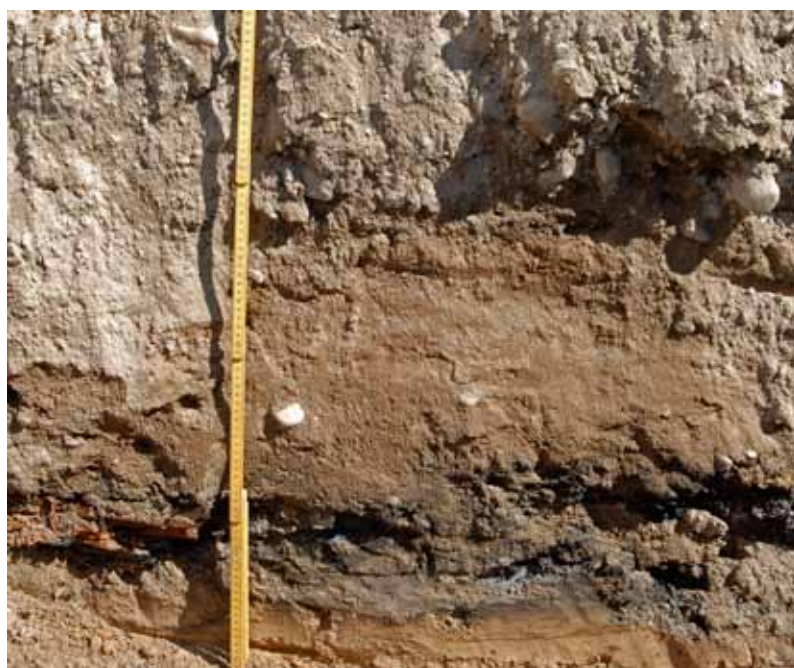
Framsida: Vid markarbetena för den nya luftkanalen till källaren vid kv Gäddan 1 i Hedemora upptäcktes grunden till ett hus som brunnit ned vid stadsbranden 1754.

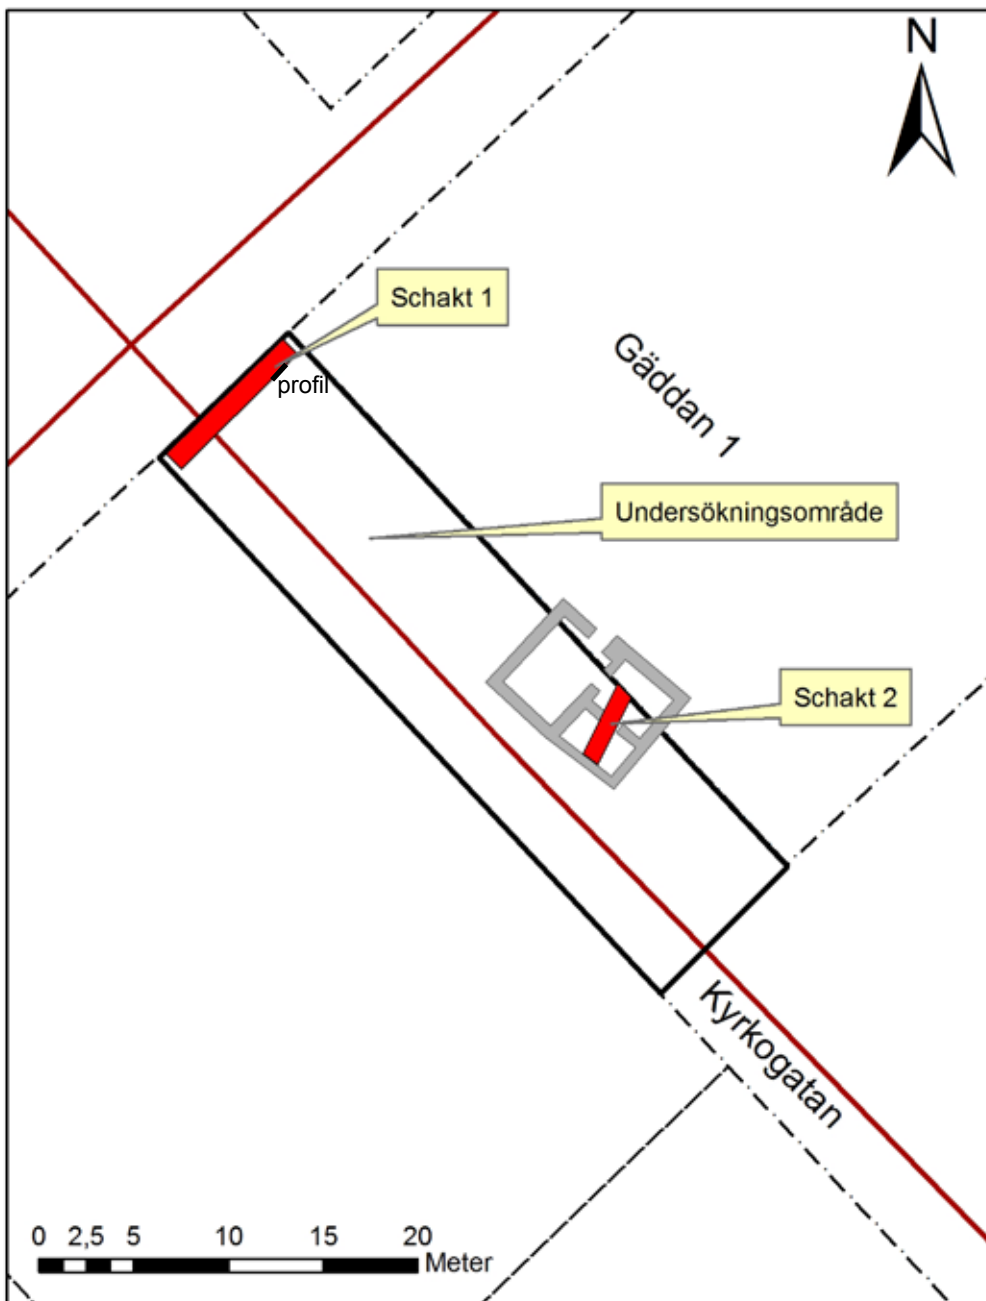
Figur 3. Schaktplan över undersökningen vid Gäddan 1. Profilen, figur 4, är markerad med svart och källarens läge med grått. Skala 1:400.

Två schakt övervakades, schakt 1 låg i änden på Kyrkogatan mot Ämbetsgatan, schakt 2 gick från fastigheten Gäddan 1 rakt ut i Kyrkogatan invid portlidret centralt över den källaren (figur 3). På den övriga undersökningsytan togs endast asfalten och delar av bärlagret bort, varvid man inte gick ner till arkeologiskt intressanta lager, utan endast kom ner till den tidigare kullerstensgatan.

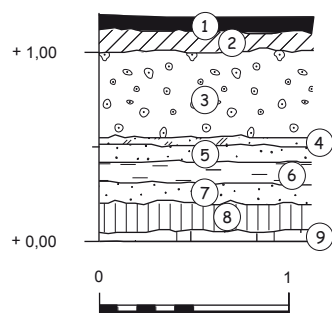
Figur 4. Ritning över den östra sektionen i schakt 1. Skala 1:40.

- 1 Asfalt och ett tunt bärlager sand.
- 2 Kullerstenslager.
- 3 Påfört lager av sand och morän.
- 4 Brandlager bestående av rödbränd sand, kol, sot och tegelfragment.
- 5 Brun sand, möjligen bärlager.
- 6 Kulturlager bestående av brun lera med kritpipor, kobben, sot och kol. Diffust i kanterna.
- 7 Brunröd sand, möjligen ett bärlager.
- 8 Kulturlager bestående av mörkbrun humös sand med enstaka kritpipor, rödgods, kol och sot. Enstaka stenar av kullerstenstyp kunde ses men inget sammanhängande skikt.
- 9 Alv.

I schakt 1 påträffades inga anläggningar men väl kulturlager. Schaktet var 6x1,2 meter stort med ett djup av 1,15 meter. Den västra och södra sektionen var störda av tidigare markarbeten men den östra och norra var intakta.

Under asfalten kom den gamla kullerstensbeläggningen fram som användes fram till 1970-talet. Under kullerstenen fanns ett 0,4 meter tjockt fyllnadslager av sand som följdes av ett 0,05 meter tjockt brandlager med fragment av tegelstenar. Detta ligger på samma nivå som det brunna stockvarvet i schakt 2. Under brandlagret kom ytterligare två gamla markhorizonter med kulturlager separerade av sandlager (figur 4).

Lager 6 i schakt 1 med rikligt med kritpipor och kobben tolkas som ett avfalls-lager, en soptipp för de boende i kvarteret. Då brandlagret ovan bör vara spår från branden 1754 då det ligger på samma nivå som brandlagret i Schakt 2 (se nedan) är tippet från tiden strax innan. Det understa kulturlagret (lager 8) bör utifrån fynden vara från 1600-tal även om det kan spilla över något i bägge riktningar. Kullerstenen visar att det då fungerat som en gata eller en gårdsplan där en del avfall trampats ner/kastats.

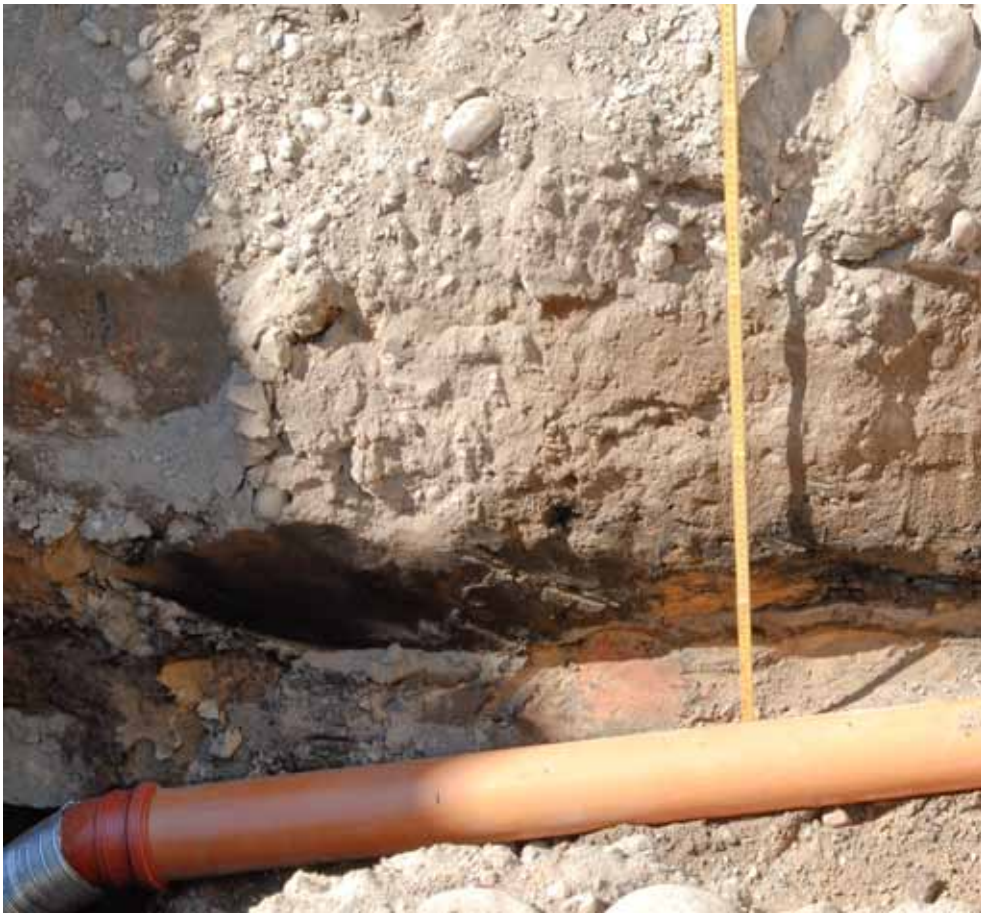
Schakt 2 togs upp för att dra ett ventilationsrör från källaren. Schaktet var 4,1x1 meter stort med ett djup av 1,2 meter. Överst i sektionen syntes asfalt med ett 0,04–0,05 meter tunt sandlager under. Detta följdes av det kullerstenslager som fanns inom hela undersökningsområdet. Därunder kom fyllnadsmassor i form av sand med en tjocklek av 0,53 meter vilket följdes av ett förkolnat stockvarv. Stockvarvet sträckte i hela schaktets längd och bestod av stockar med en tjocklek på 0,15–0,17 meter. En stock gick parallellt med den nuvarande byggnaden vid Gäddan 1 och utifrån den låg stockar vinkelrätt ut över det underliggande källarvalvet. Under stockvarvet låg ett lager med gulröd fin sand med en tjocklek av 0,20 meter och direkt därunder låg källarvalvet. Det hade ett lufthål i schaktets sydvästra ände (figur 5).

Figur 5. Västra sektionen i schakt 2, notera den förkolnade stocken i undre delen av schaktet. Foto: Karl-Fredrik Lindberg.

I schakt 2 påträffades spåren från en nedbrunnen byggnad som stått ovanpå källarvalvet. Utifrån skriftliga källor och kartmaterialet kan vi säga att detta är spåren från en byggnad som förstördes vid stadsbranden 1754 varefter gatorna i området breddades och rätades ut (se kunskapsläge och figur 6). Om man jämför med resultaten från grävningen 2005 som tog plats inne i husen så kan man notera att man där kunde se spår från bägge stadsbränderna.

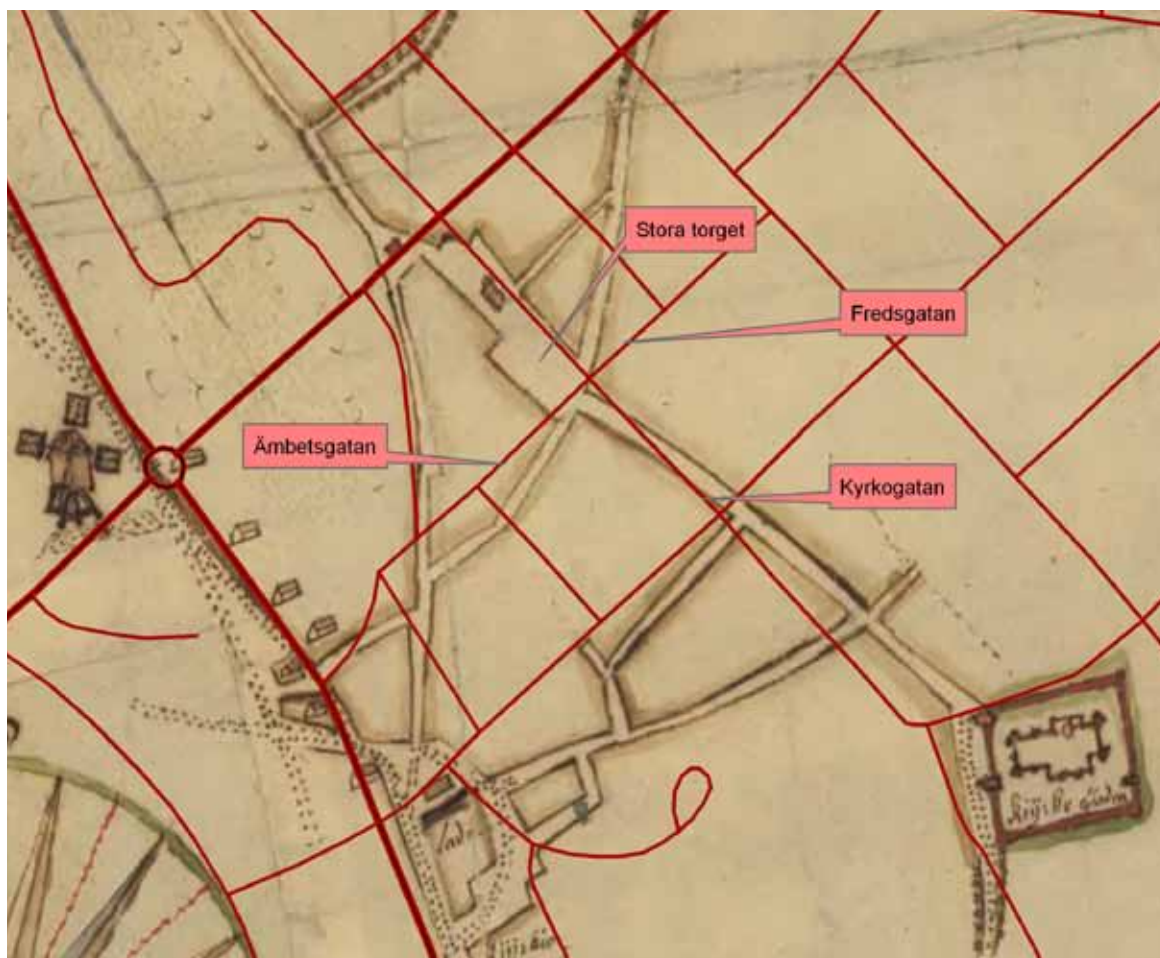
Figur 6. Kartöverlägget visar det moderna vägsystemet på en karta från 1669 (LMV U18-1:1). Notera hur vägsystemet rätades ut vid omläggningen efter branden 1754.
