STADSHUSGRÄND

RAÄ 68
Falun stad
Arkeologisk schaktövervakning

Anders Altner

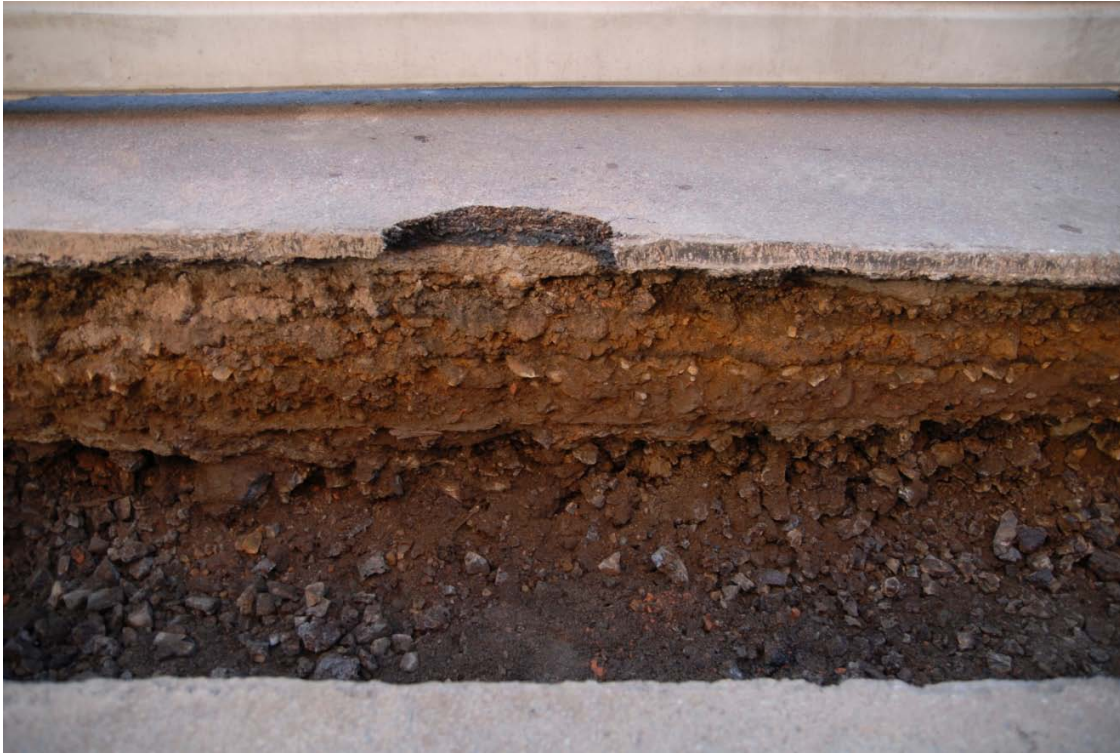
A1 utgjordes av lager 3, ett 0,10 – 0,15 m tjockt lager av slaggkross blandat med mindre del stenkross och lera. Detta lager låg 0,15 – 0,20 m under dagens gatunivå. Slaggytan sträckte sig igenom hela schaktet från Slaggatan ned mot Östra Hamngatan. Troligen en äldre vägyta (figur 1).

A2 utgjordes av lager 4, ett 0,10 – 0,15 m tjockt lager av sintrad slaggkross. Detta lager låg 0,30 – 0,35 under dagens gatunivå. Slaggytan sträckte sig igenom hela schaktet från Slaggatan ned mot Östra Hamngatan. Det separerades från A1 i form av ett tunt lager brun sandig silt. Troligen en äldre vägyta (figur 1).

Figur 1. Möjliga äldre vägytor under asfalt och gruslager. Bilden är tagen från nord. Foto: Anders Altner

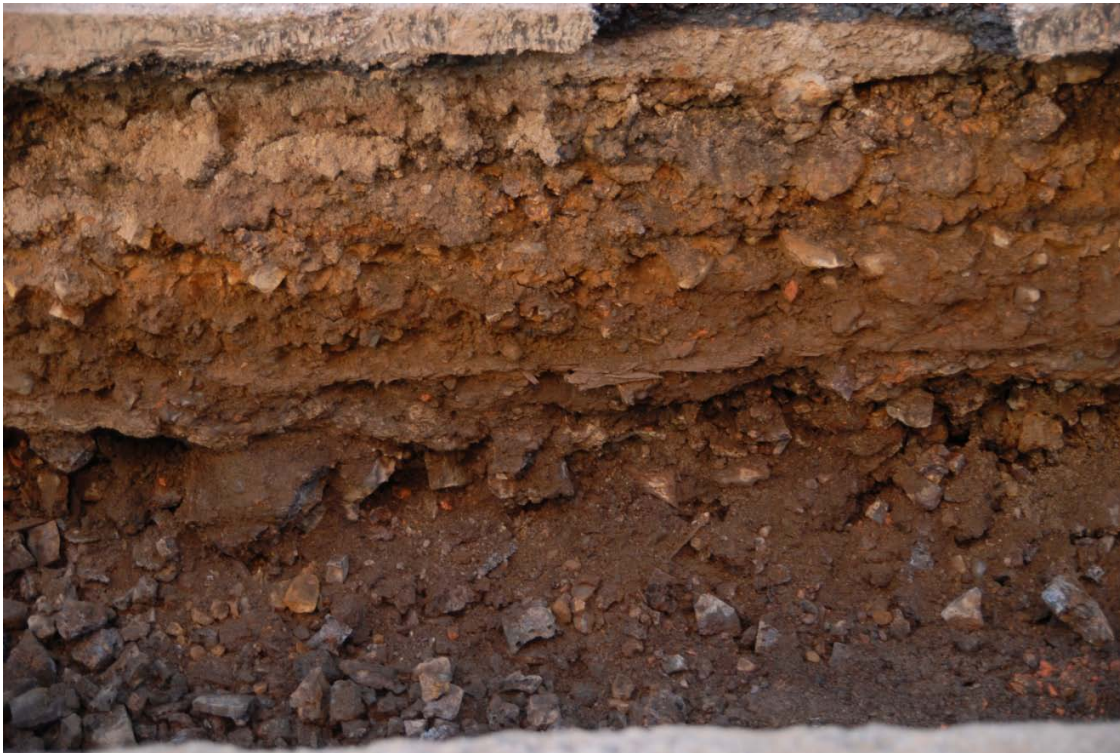
A3 utgjordes av ett 0,05 – 0,10 m tjockt kulturlager av nedbrutet trä och träbitar. Trälagret började 11m från schaktets nordöstra ände och sträckte sig hela vägen ned till schaktets slut mot Östra Hamngatan, dvs. det var minst 19 m långt. Trälagret låg direkt ovanpå lerlagret i A4 och stocken i A5 (figur 2).

Figur 2. Kulturlager av nedbrutet trä och träbitar. Bilden är tagen från nord. Foto: Anders Altner

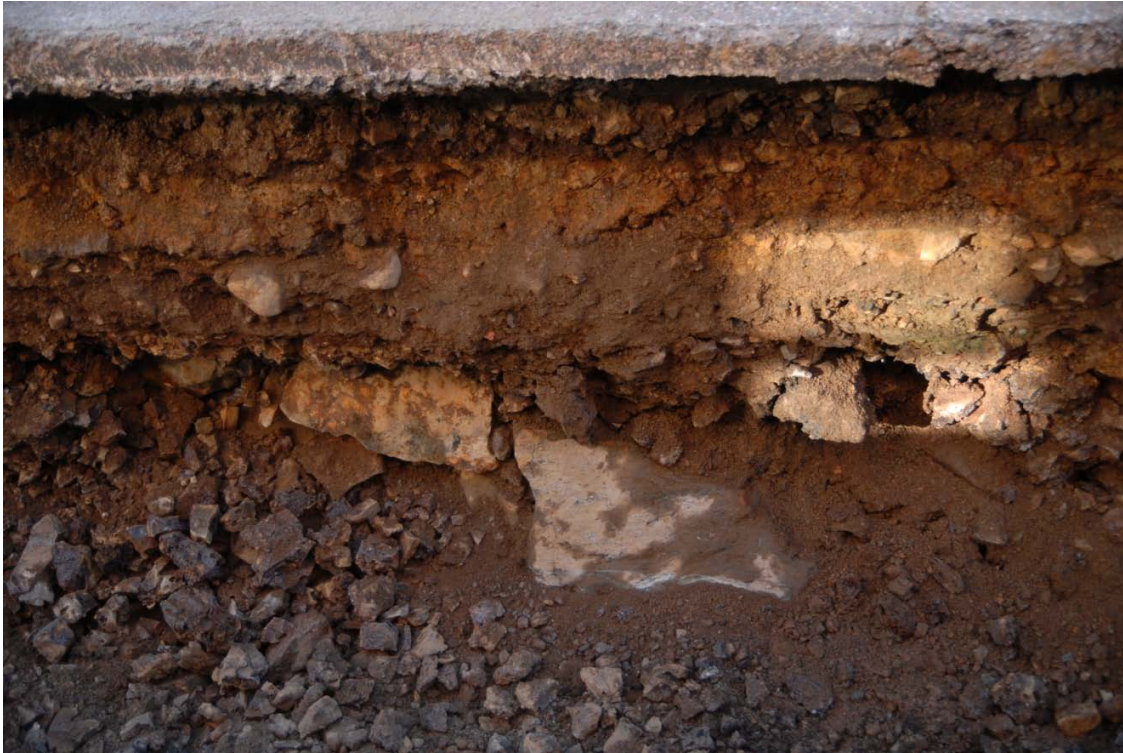
A4 utgjordes av möjliga syllstenar och ett lerlager. Syllstenarna var av kantiga stenblock i storlek 0,10 – 0,25 x 0,15 – 0,40 x 0,10 – 0,40 m, tillsynes satta i ett påfört slagglager, då ingen tydlig nedgrävning kunde iakttas. Lerlagret var ca 0,05 – 0,10 m tjockt och var ca 5,00 m långt. Lerlagret slutar ca 0,60 m söder om de möjliga syllstenarna (figur 3).

Figur 3. Möjliga syllstenar och lerlager. Bilden är tagen från nord. Foto: Anders Altner

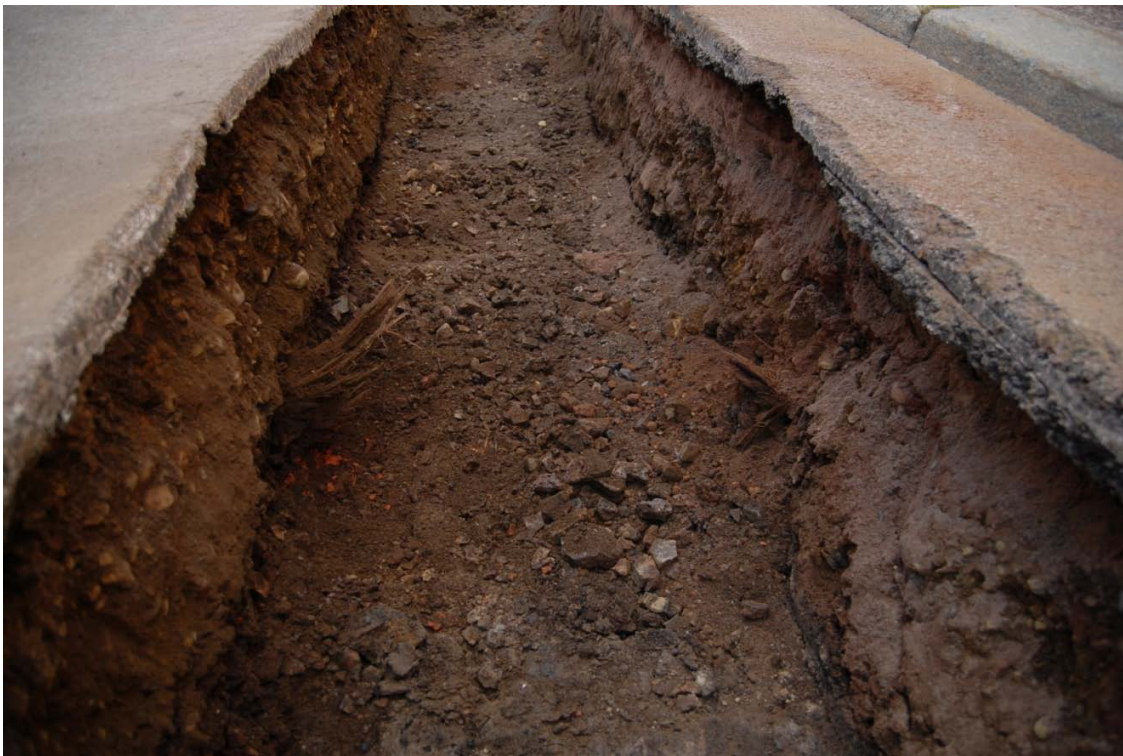
A5 utgjordes av en möjlig syllstock i samma riktning som Faluån. Stocken var dåligt bevarad. Den gick tvärsöver schaktet. Den var ca 0,20 m i diameter. Under stocken och med samma bredd som stocken fanns rester av tegel och tegelkross. Tegelresterna och stocken verkar tillsynes ligga inom det påförda slagglagret. Ingen tydlig nedgrävning kunde iakttas (figur 4).

Figur 4. Möjlig syllstock, avgrävd. Bilden är tagen från öst. Foto: Anders Altner
