Arkeologisk utredning  
**GRYCKSBO –  
BERGSGÅRDEN**

för gång- och cykelväg längs riksväg 80, Stora  
Kopparbergs socken, Falu kommun, Dalarna

2010:7

Dalarnas museum

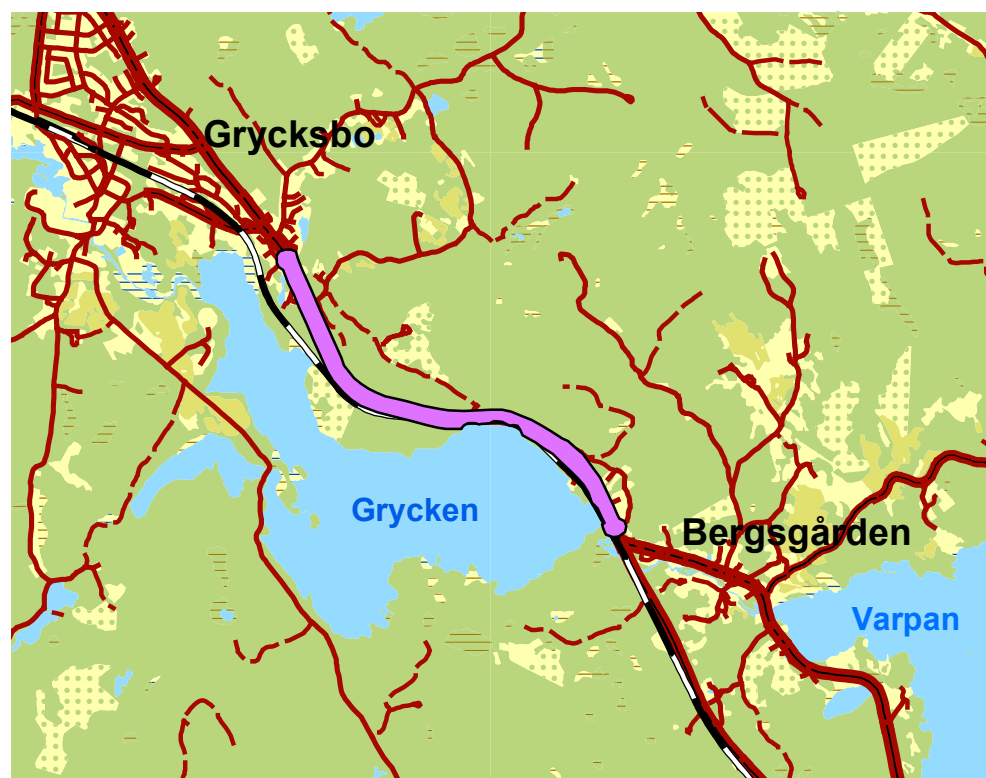
Figur 1. Utdrag ur fastighetskartan med utredningsområdet markerat med lila. Skala 1:50 000.

Under hösten 2009 utförde arkeologer från Dalarnas museum en utredning längs riksväg 80 mellan Grycksbo och Bergsgården i Falu kommun (figur 1). Anledningen var att Vägverket avser att anlägga en ny gång- och cykelväg parallellt med riksvägen.

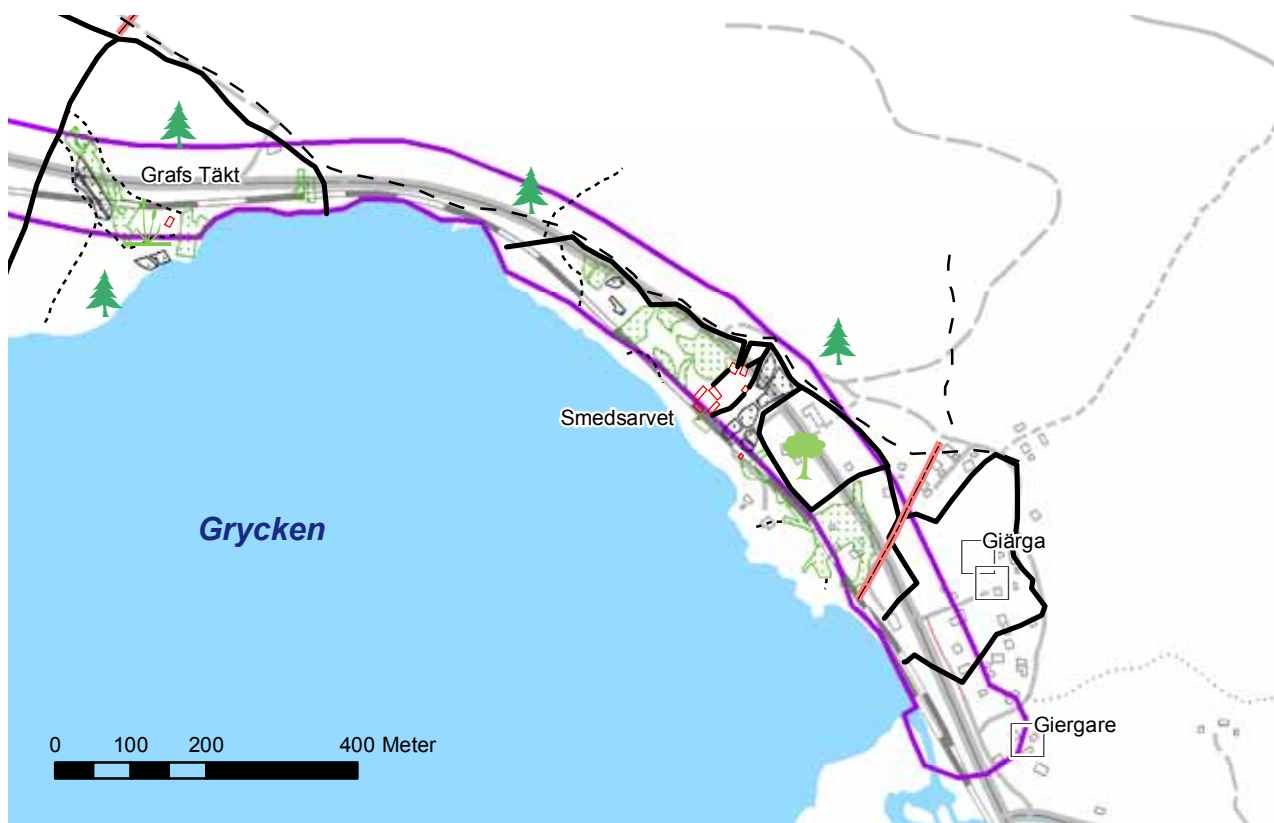
Figur 4. Kulturlandskapet omkring sekelskiftet 1700 vid Smedsarvet. Fastighetskartan syns i bakgrunden.  
Skala 1:10 000.

Kartan från 1690 visar en kringbygd mangård omgiven av inägomark vid Gryckens strand (figur 4). Där fanns en liten kryddgård söder om husen, fägård i öster och en kort fägata som ledde ut mot utmarken. Antalet hus stämmer inte med Boëthius uppgifter som skall vara från samma tid. Enligt kartan fanns bara sju hus i anslutning till gårdstomten och tre på inägomarken, men alla behöver inte vara utritade.

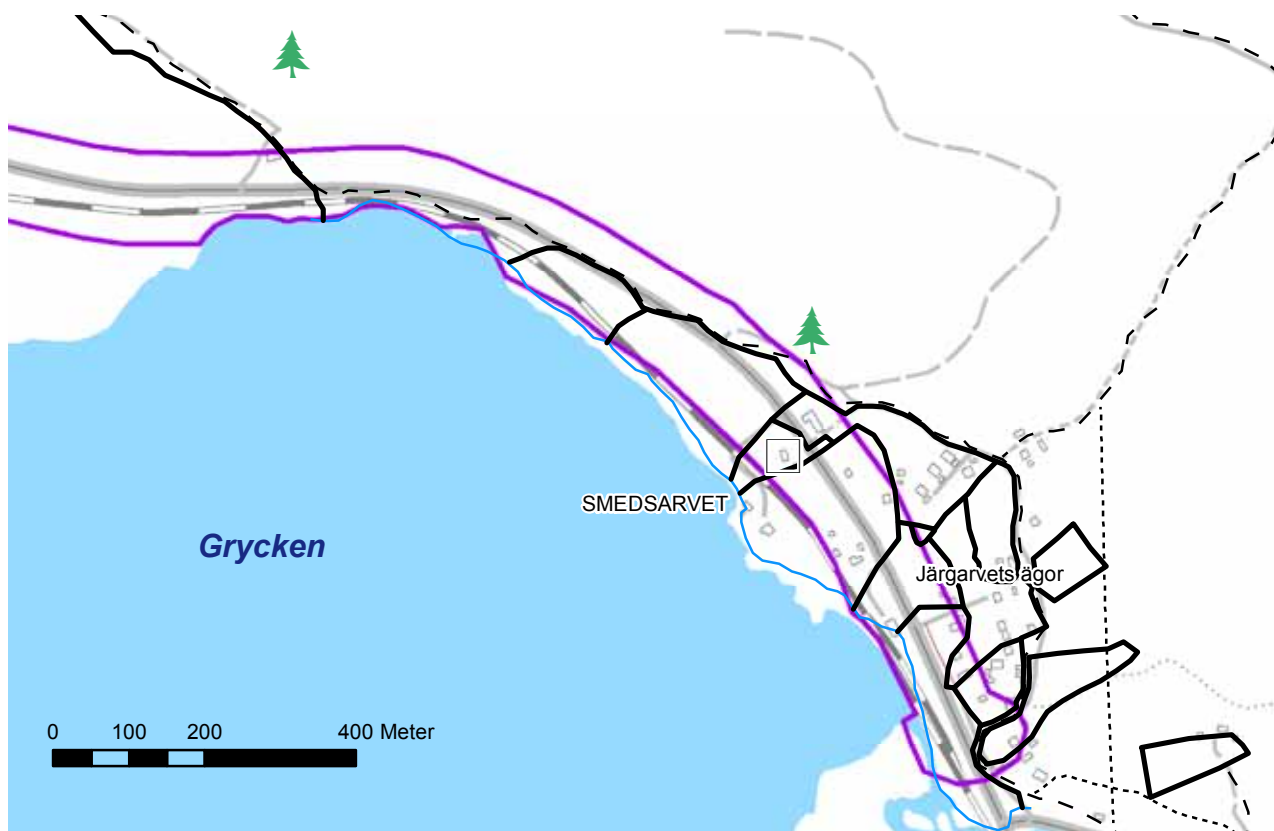
Figur 5. Det sena 1800-talets kulturlandskap runt Smedsarvet. Fastighetskartan syns i bakgrunden.  
Skala 1:10 000.

Inga större förändringar hade skett 1859, det mest påtagliga var att en bit av skogsmarken väster om den tidigare inägomark hade odlats upp (figur 5). Då karterades hägnaderna på inägomarken men inga detaljer anger hur marken brukades. Vid en jämförelse med 1690 års karta framgår att hägnaderna ändrats inom inägomarken, troligen i samband med att bebyggelsen flyttades, till tre gårderna plus det nyodlade, fjärde.

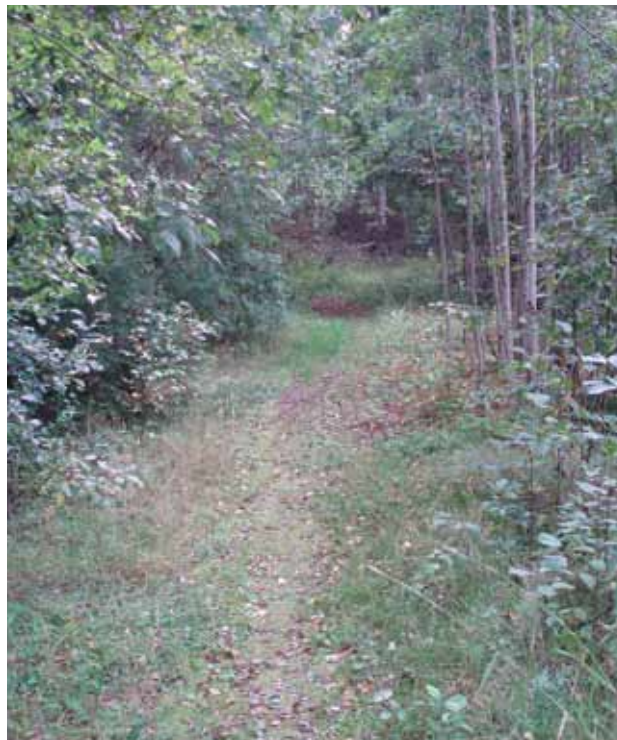
Figur 10. Parti av vägbanken RAÄ 597 där den passerar över stenvalosbron RAÄ 406. Foto: Greger Bennström

Sex stycken vägbankar registrerades. Av dessa utgjorde fem, RAÄ 578, 582, 590, 597 och 602, äldre sträckningar av riksvägen (figur 10). Den sjätte, RAÄ 593, var en mindre körväg.

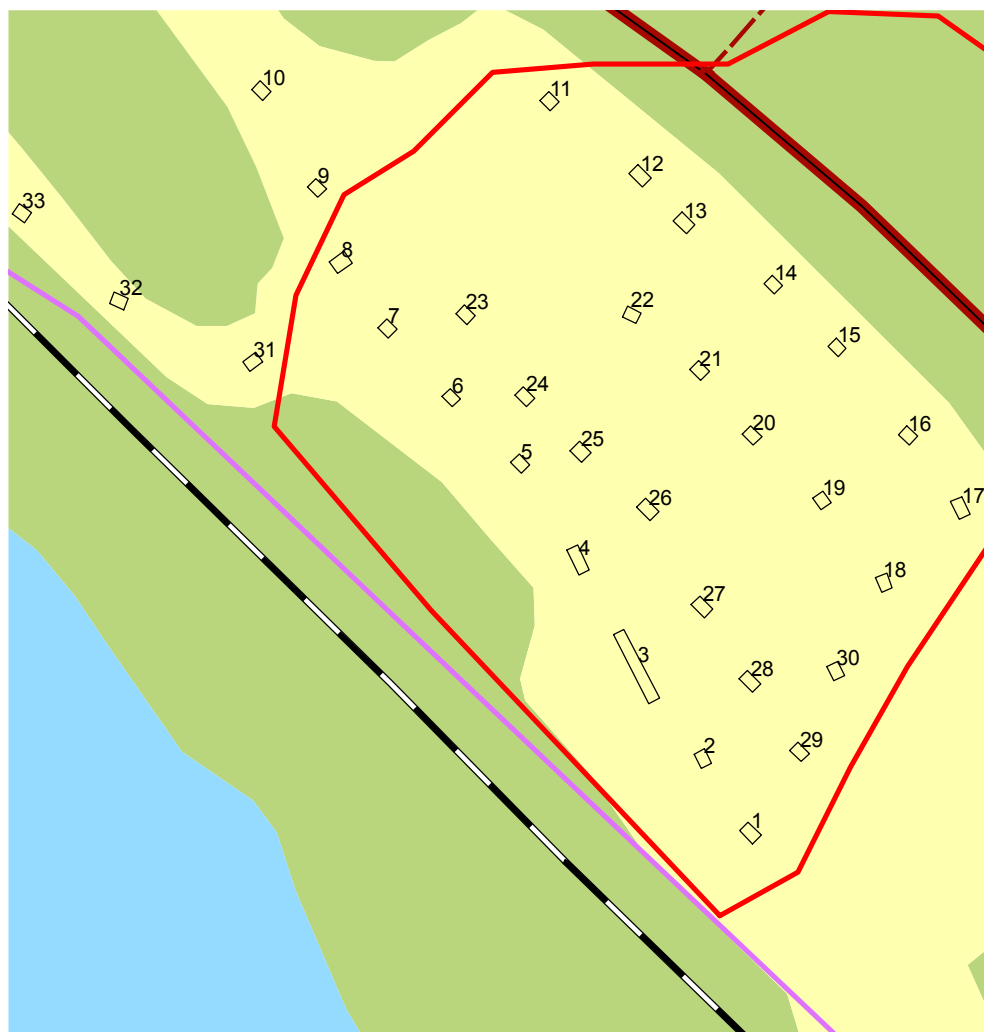
Figur 13. Planritning över de upptagna schakten i Smedsarvet. Skala 1:1000

Med hjälp av en grävmaskin med planskopa togs 33 mindre sökschakt upp (figur 13). Schakten var 2,0–3,5x1,6–2,0 meter stora, utom schakt 3 som var 10x1,6 meter. För beskrivning av samtliga schakt, se bilaga 2. Matjorden grävdes bort skiktvis ned till naturlig mark eller eventuella kulturlager. Påträffade anläggningar finrensades för hand och dokumenterades i plan. Efter att schakt och eventuellt innehåll hade dokumenterats lades schakten igen.
