Arkeologisk schaktövervakning i  
**NYHYTTAN**

ledningsdragning genom RAÄ 27 och 309 i Vika  
socken, Falu kommun, Dalarna

2010:5

**ARKEOLOGISK RAPPORT**

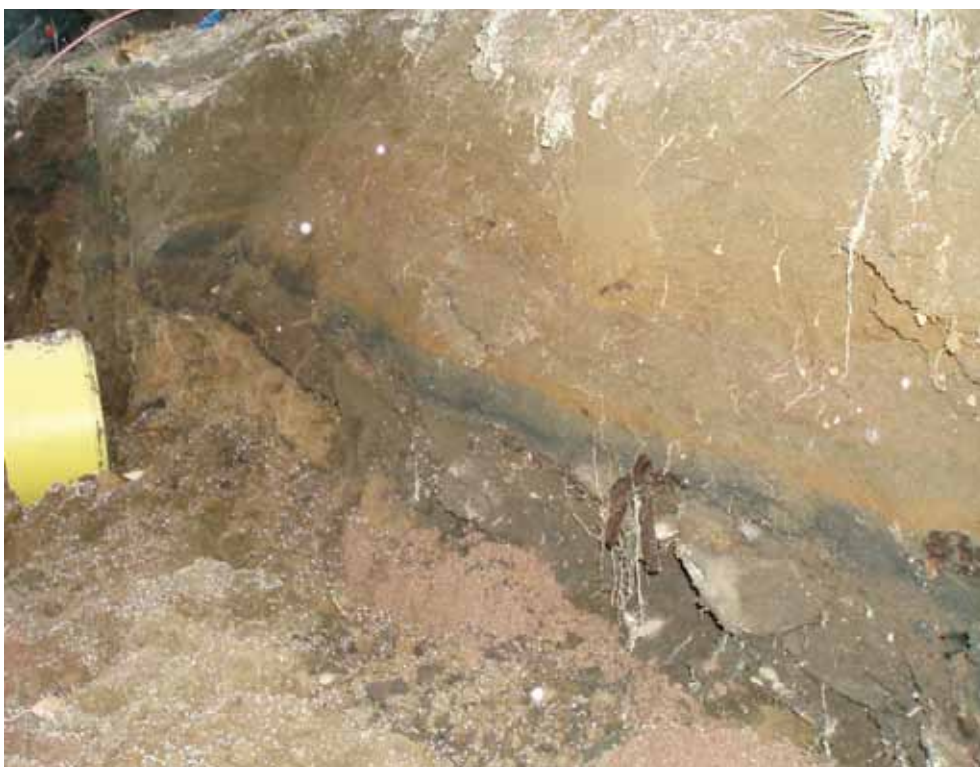
Figur 5. Parti av södra schaktväggen i schakt 4. Det rödbruna kulturlagret med sotlager både över och under syns tydligt mellan vägens bärlager och moränen. Foto: Greger Bennström.

Delsträcka 4 var ca 50 m lång. Ungefär mitt på schaktet och i södra schaktväggen framkom, under bärlagret, ett 10 m långt kulturlager (figur 5). Överst i kulturlagret var ett 0,05–0,10 m tjockt lager av sot och därunder ett intill 0,2 m tjockt rödbrunt humöst lager med enstaka stenar. Under detta och direkt på moränen var ett tunt men distinkt sotlager. I östra delen av schaktet framkom större stenar och berg i dagen och kulturlagret tunnades ut och försvann.
