# NEDRE HEDEN

av hålväg RAÄ 75 vid Claes Ohlsons lager  
Åls socken, Leksands kommun, Dalarna

Arkeologisk rapport 2011:1

Benedict Alexander & Anna Lögdqvist

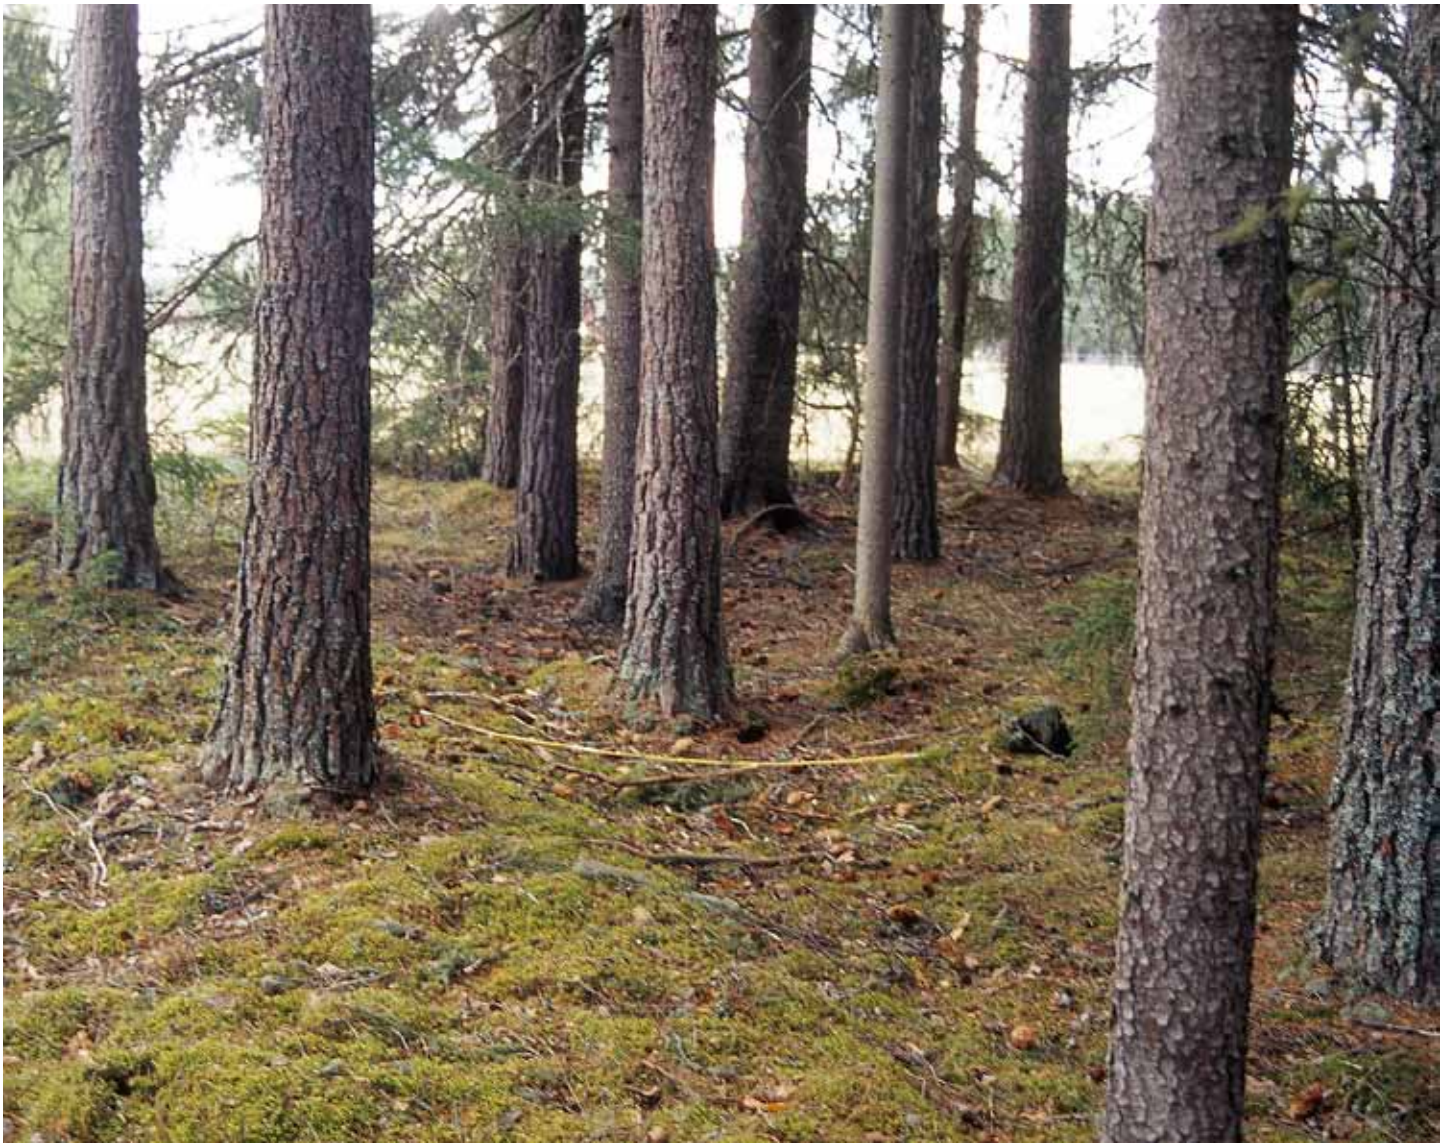
Omslagsbild: Nordöstra delen av hålvägen där åkermarken skymtar mellan träden.

Foto taget från sydväst. Fotograf: Benedict Alexander

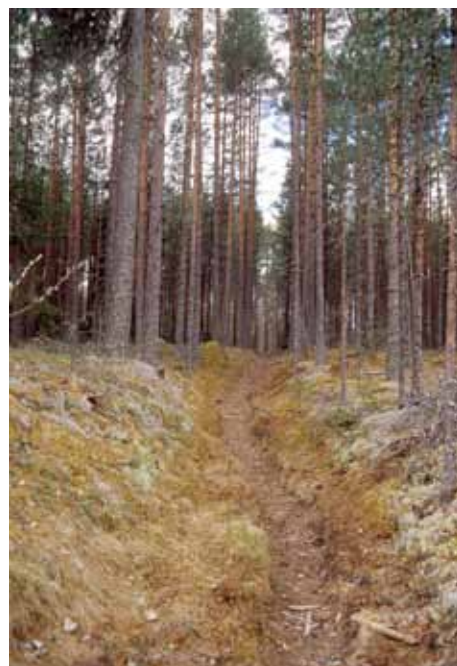
Figur 4. Delar av hålvägen var kraftigt "eroderad" då den använts som ridstig. Foto från NÖ. Fotograf: Benedict Alexander.

Få träd växte i hålvägarna vid tillfället för den arkeologiska undersökningen. Hur det har sett ut tidigare var svårt att säga, men inga stubbar fanns synliga, så vägarna verkar ha hållits efter även i modern tid (figur 4).
