Arkeologisk schaktövervakning

# STIGAREGATAN

i samband med ledningsdragning, RAÄ 68  
Falun stad och kommun, Dalarna

Arkeologisk rapport 2011:7

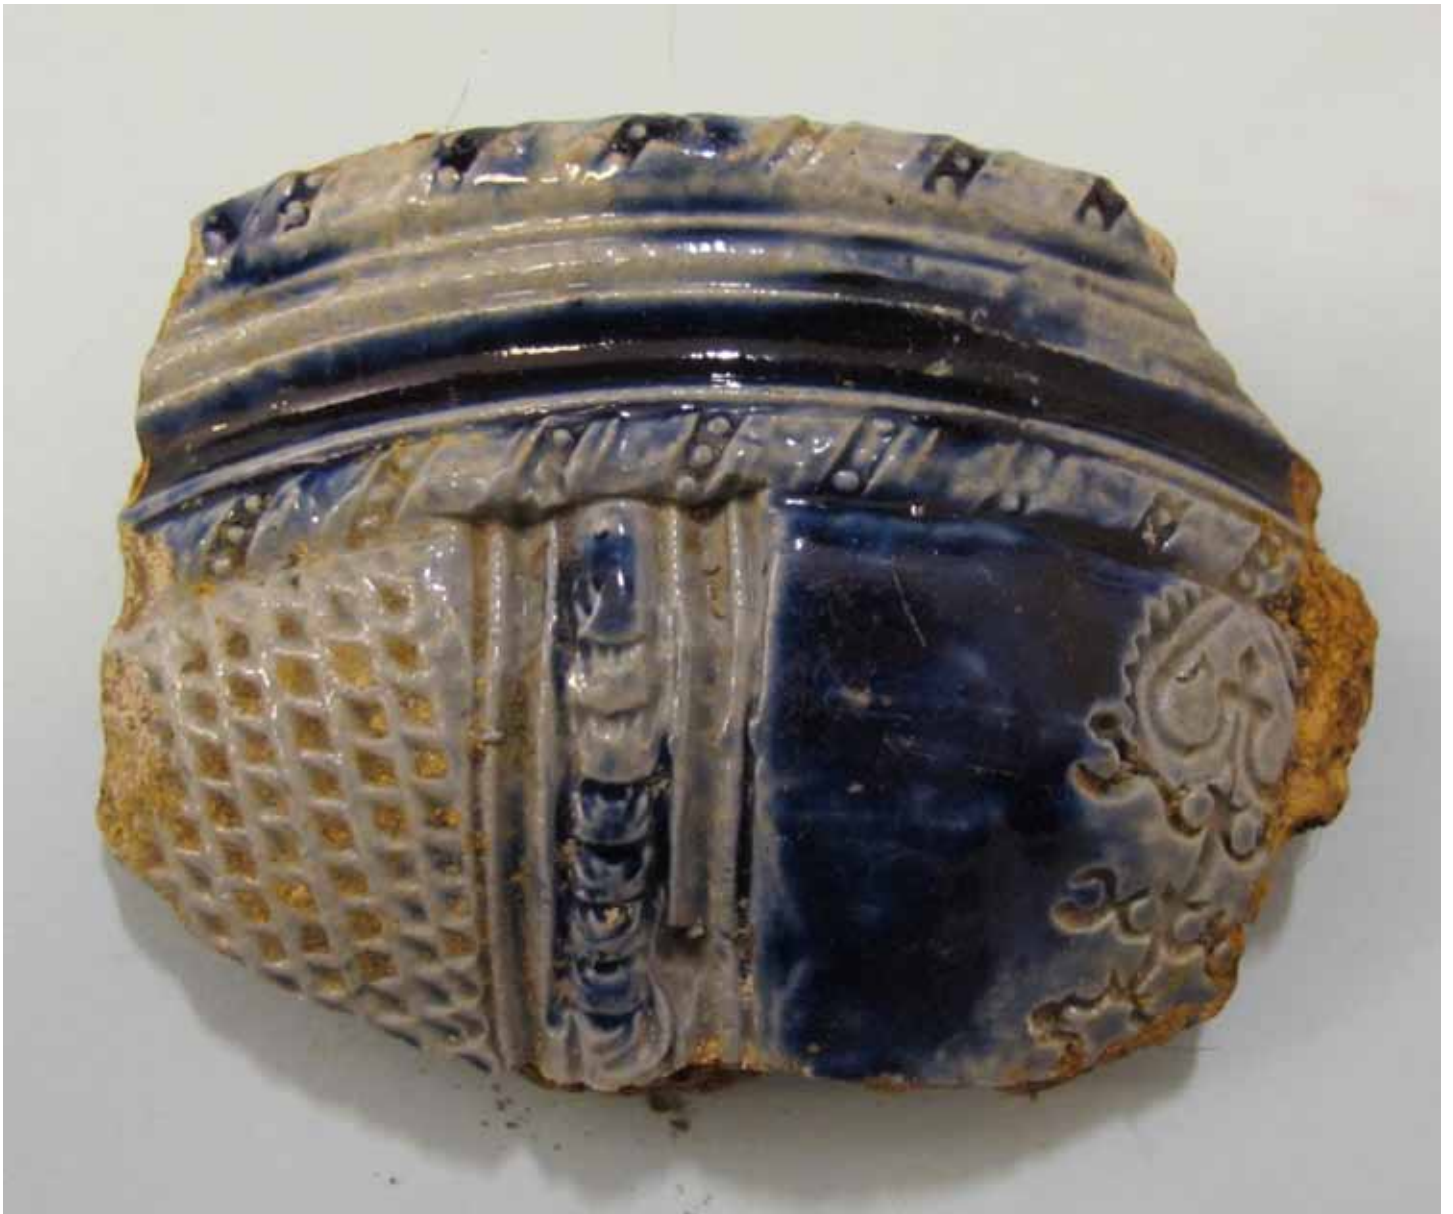
Framsida: I schaktet hittades denna bit stengods av Westerwaldtyp, 68x50 mm stor.  
Stengodset är sannolikt från 1600-talet. Fotograf: Anna Lögdqvist.

Ett fynd tillvaratogs, keramik, stengods Westerwald (se omslag). Dokumentationsmaterialet bestående av 1 ritning och 15 digitala foton förvaras på Dalarnas museum.

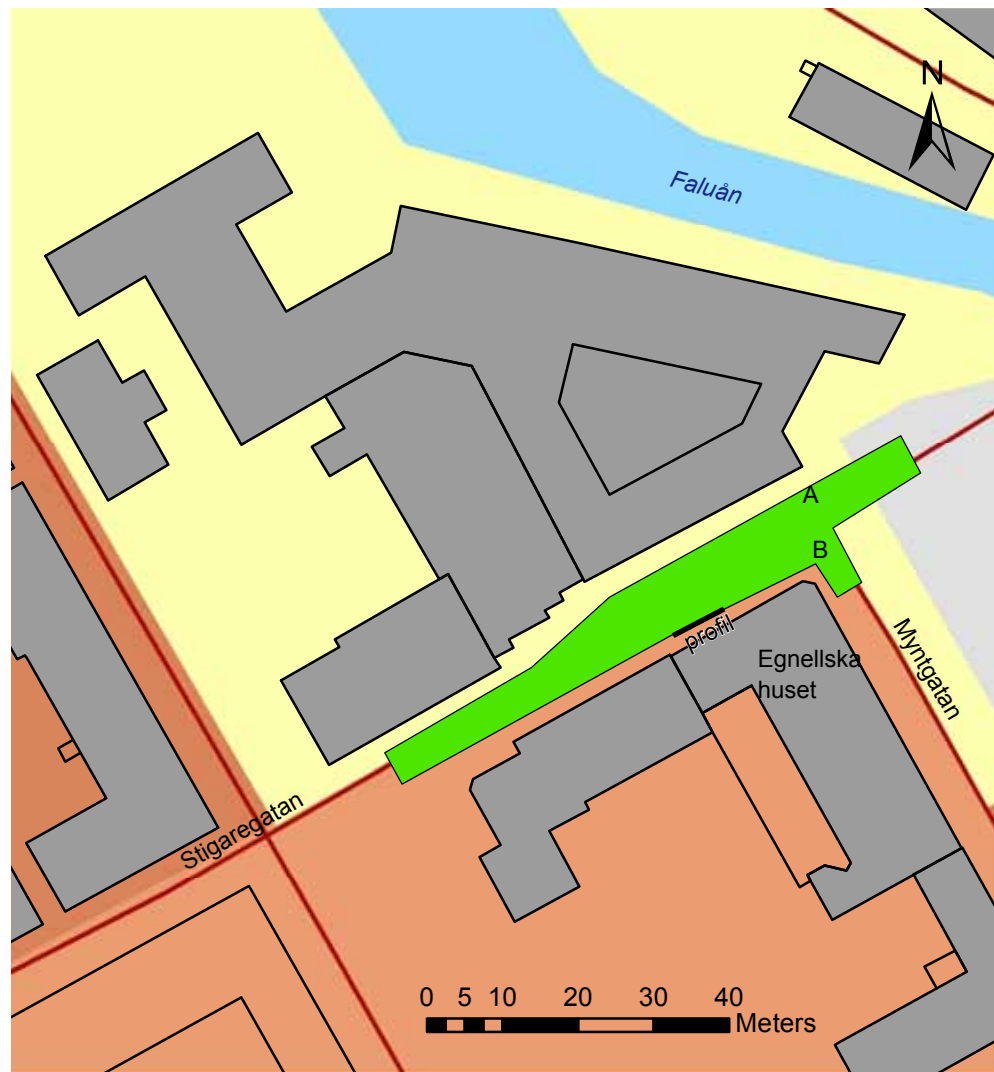
Figur 3. Det aktuella schaktet i Stigaregatan samt markering för ritad profil. Skala 1:1 000.

Schaktet längs Stigaregatan var ca 80 m långt och bredden varierade mellan 4 och 8 m (figur 3). Djupet låg kring 2 m. Inom större delen av sträckan var de äldre lagren söndergrävda av tidigare ledningsdragningar.

I schaktets östra ände, bortanför korsningen Stigaregatan/Myntgatan, fanns en kullerstensyta bevarad inom ett 5,0x0,8 m stort område ("A" figur 3). Stenarna var 0,05-0,15 m stora och var satta i sandblandat, gråbrunt grus. Kullerstensytan fanns 0,9 m under dagens marknivå. Ovan kullerstenen fanns ett 0,2-0,3 m tjockt lager med slaggkross.

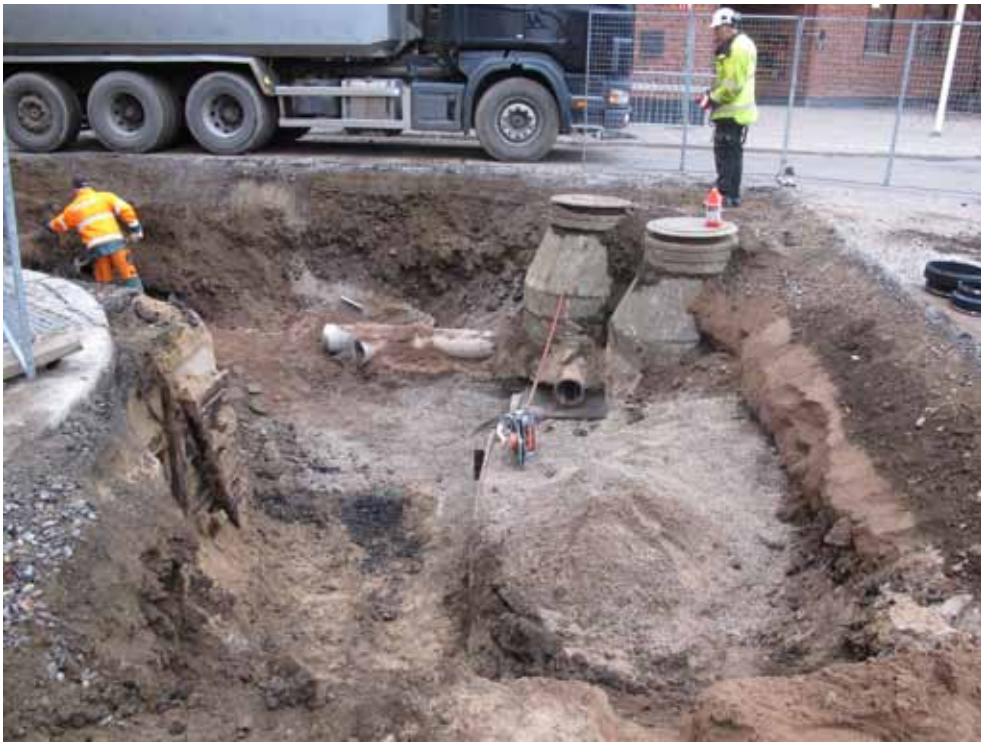
Figur 4. I korsningen Myntgatan/Stigaregatan var de äldre lagren till största del söndergrävda av moderna ledningsdragningar. Endast en liten triangel med ett äldre kulturlager med huggspån fanns bevarad i schaktets botten. Bilden är tagen från SÖ. Fotograf: Anna Lögdqvist.

Precis i hörnet vid Myntgatan/Stigaregatan fanns ett äldre kulturlager bevarat inom en mycket begränsad yta ("B" figur 3 samt figur 4). Kulturlagret fanns ca 2,0 m under dagens marknivå och syntes endast i schaktets botten. Kulturlagret bestod av svart/brun lerig sand, huggspån och pinnar samt enstaka läderspill. Lagret fortsatte under den aktuella schaktnivån.

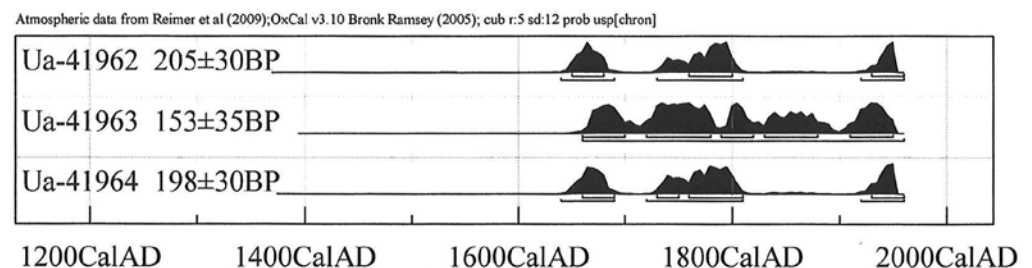
Figur 6. Tabellen och kalibreringskurvorna för <sup>14</sup>C-proverna i Stigaregatan visar på ett långt tidsspänn. Största sannolikheten ligger dock inom 1700-talet på samtliga prover.

Kalibreringen av  $^{14}\text{C}$ -analysen gav ett långt tidsspann, med 1600-talets andra hälft och 1700-talet som mest sannolika (figur 6).

Alla dateringsanalyserna fick ett långt tidsspann från 1650–1960, detta speglar svårigheten i att datera lämningar från nyare tid med  $^{14}\text{C}$ -metoden (figur 6). För alla tre dateringar är sannolikheten dock störst inom 1700-talet. Ett av proverna togs i ett lager där även en bit Westerwaldkeramik hittades (L3 figur 5 samt omslaget). Keramiken är troligen från senare delen av 1600-talet vilket också talar för dateringar till sent 1600-tal/tidigt 1700-tal, snarare än 1800–1900-tal.

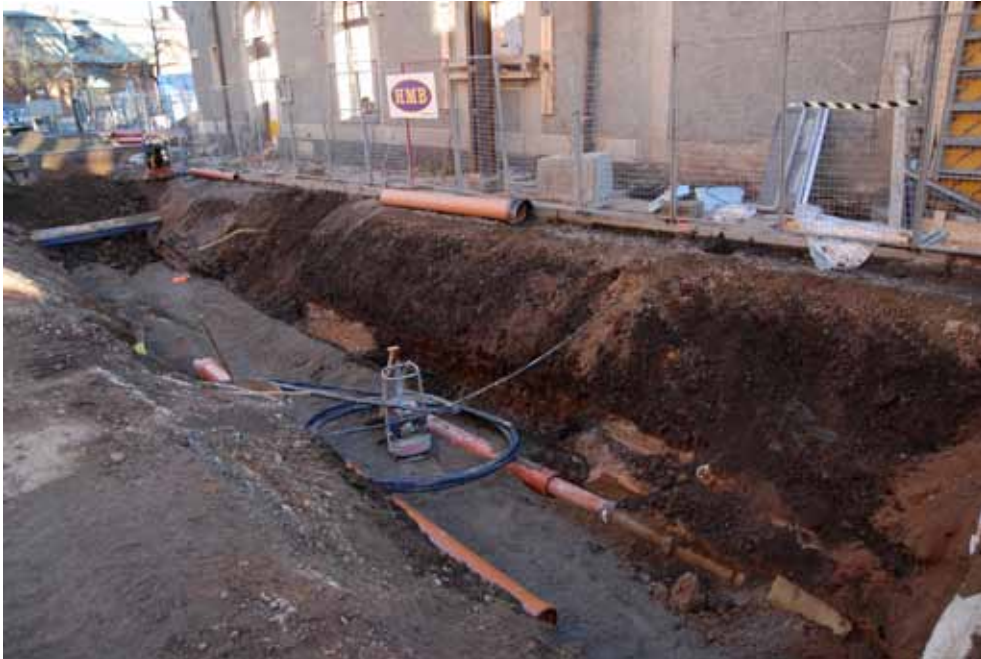
Figur 7. Den södra schaktväggen, mot Egnellska huset. Motsvarande profilritning. Bilden är tagen från väst. Fotograf: Eva Carlsson.

De två områdena med sten (figur 7) tolkades som någon slags fundament. Det var dock svårt att av göra till vad. Inledningsvis fanns funderingar på om fundamenten kunde höra samman med gamla Falu bro. De relativt sena dateringarna talar dock mot denna teori. Möjligen hör fundamenten samman med bebyggelse längs gatan. Detta skulle i så fall betyda att gatan tidigare varit smalare och att tomterna tidigare sträckte sig en bit in i nuvarande gatumark.
