Arkeologisk schaktövervakning i

FALUGATAN

vid grävning för fjärrvärmeservice till
Köpmannen 15, stadslager RAÄ 68, Falu stad
och kommun, Dalarna

Arkeologisk rapport 2013:6

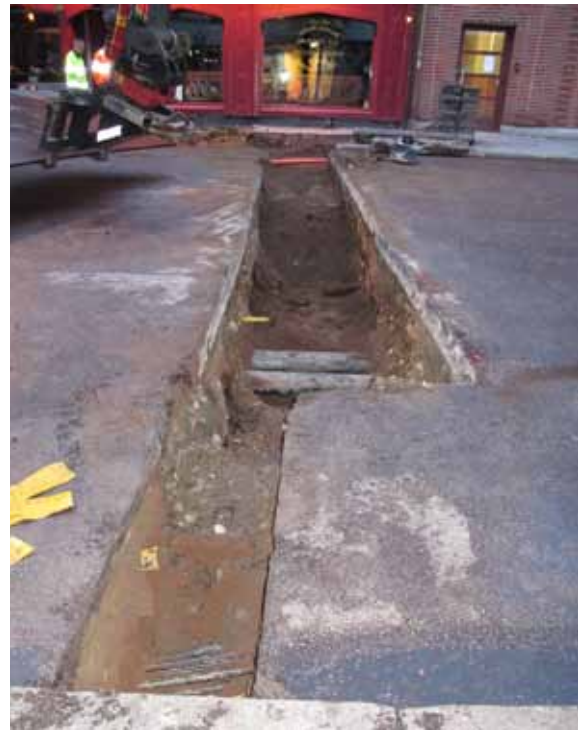
Figur 3. Schaktningen gjordes nattetid då gatan kunde hållas avstängd för trafik. Fotograferat från NV. Foto: Eva Carlsson.

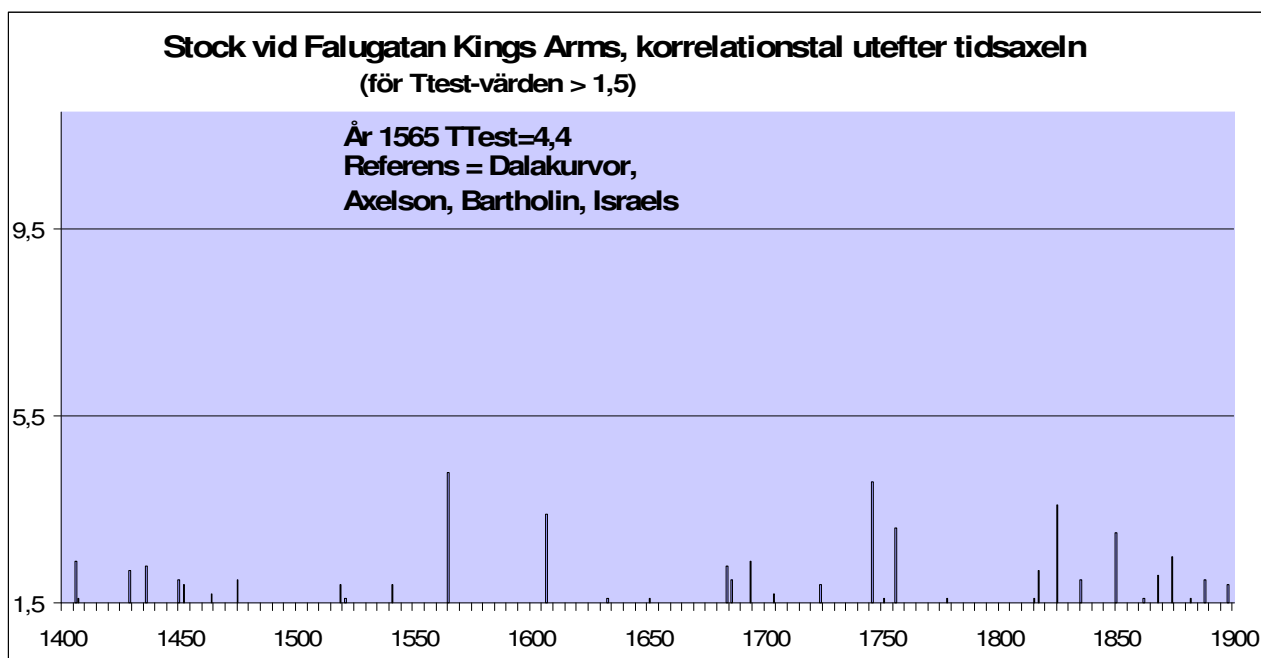
Med så litet antal överlappande år blir det flera tänkbara alternativ till datering. Av sammanställningen nedan kan man utläsa att år 1746 Ttest=4,1 och 1607 Ttest=3,4 ligger närmast.
