Arkeologisk schaktövervakning

# HYTTGÅRDEN 7

schaktning för skateboardpark, stadslager  
RAÄ 68 och hyttlämning RAÄ 39 i Falu stad  
och kommun, Dalarna

Arkeologisk rapport 2013:4

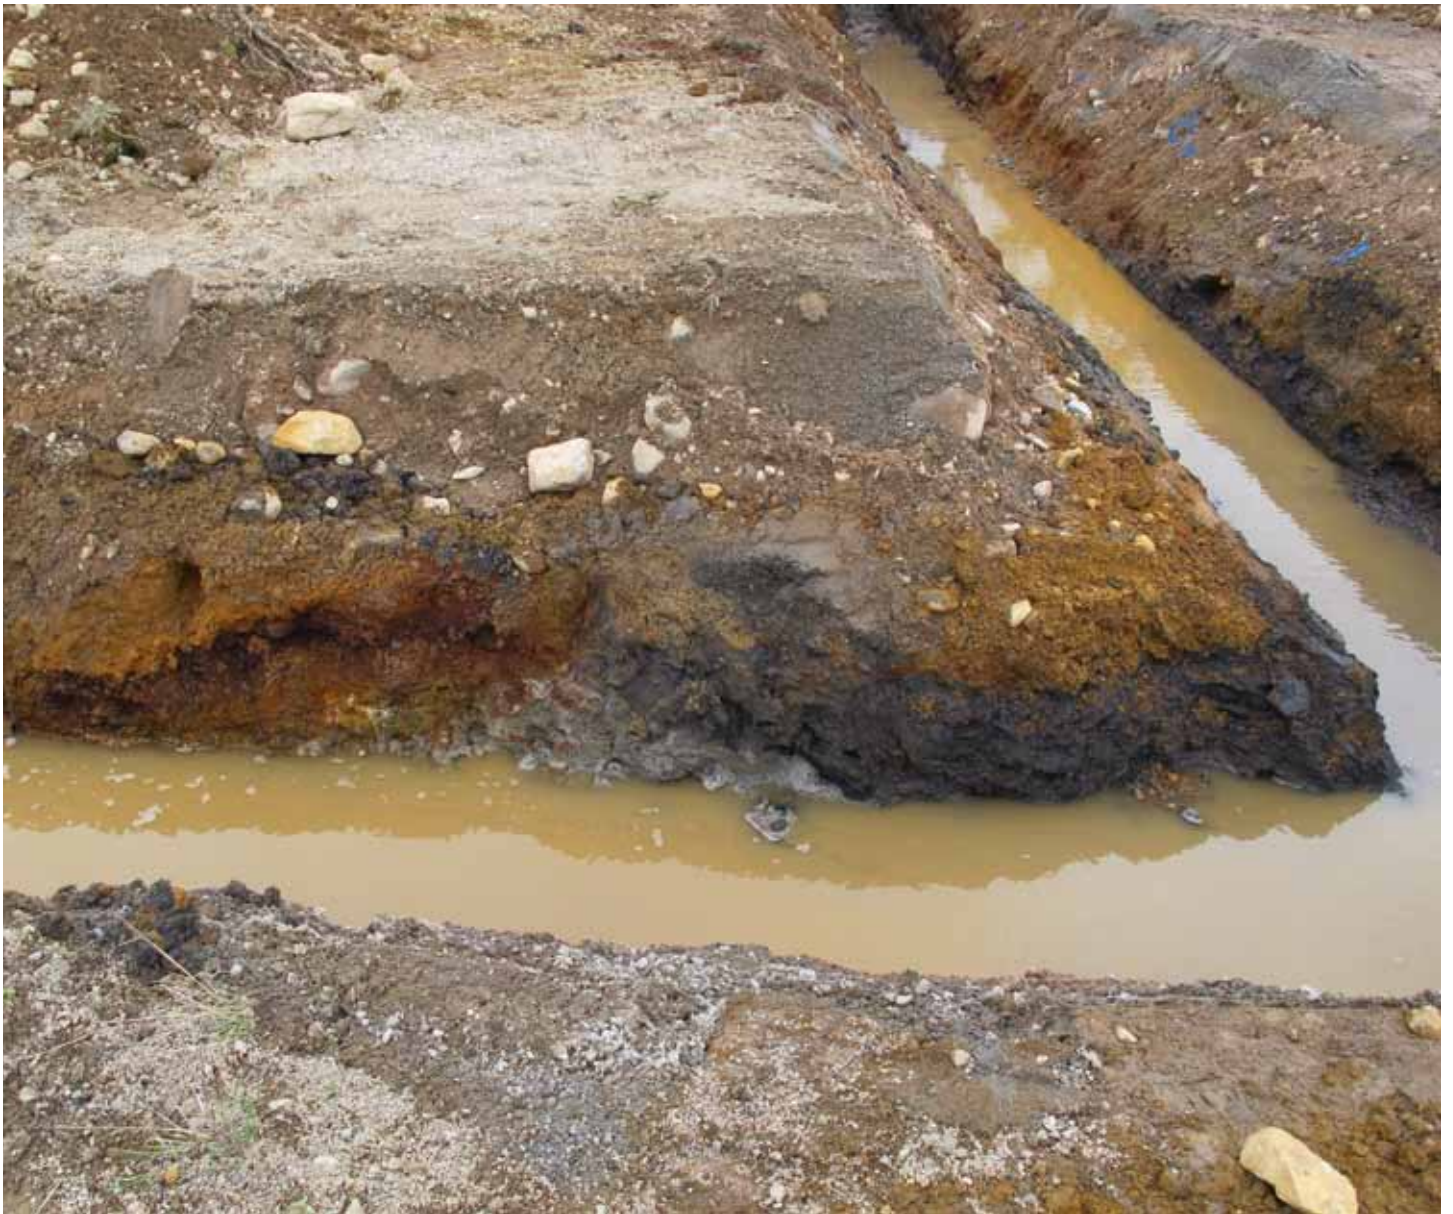
Framsida: I nordost, där schaktet delade sig, syntes spår av rostning, troligen en kallrost. Fotograf: Eva Carlsson

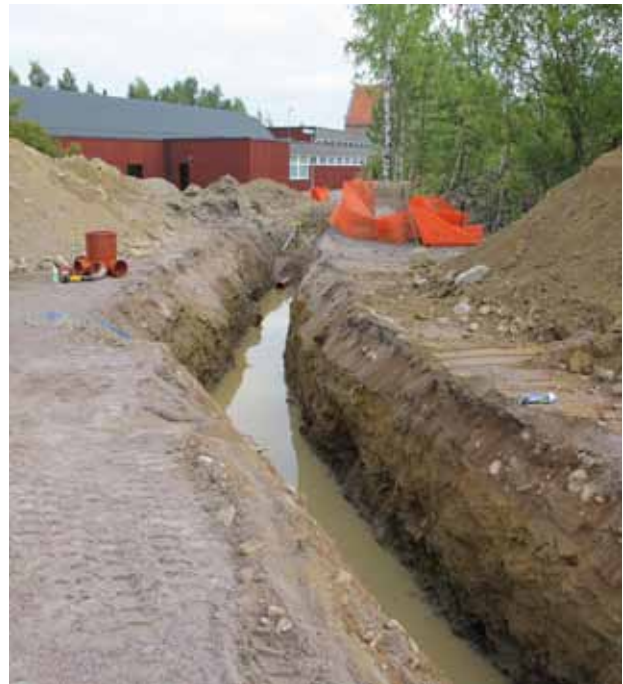
Längs delsträcka 1–5 låg överst ca 0,5 m påförd sand och grus (figur 4). Därunder förmodligen naturlig mark, främst i form av pinnmo, men även spruckna malmhaltiga stenar. Ställvis såg det omgrävt och utfyllt ut. I schaktets nordöstra ände (delsträcka 1) syntes ca 1,3 m ner ett 0,02 m tjockt sandigt brunt humöst lager längs 4 m, eventuellt en tidigare markyta (figur 4).

Figur 4. I östra delen av schaktet bestod marken mest av pinnmo. Foto: Eva Carlsson

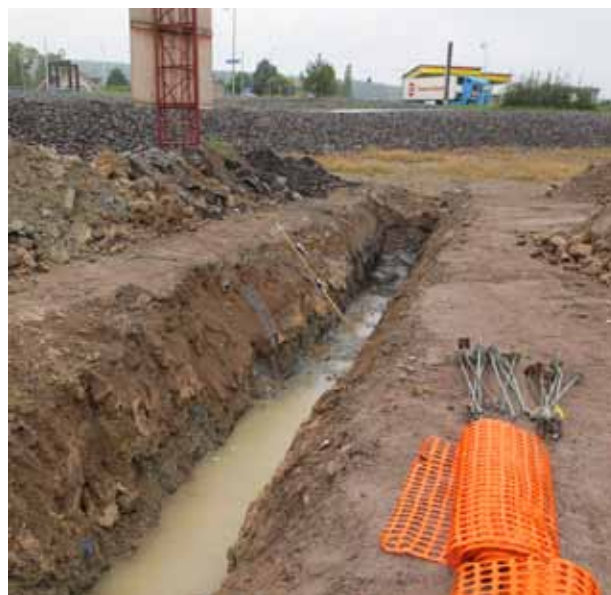
Cirka 22 m från delsträckans östra ände syntes ett lerigt mörkt kulturlager (figur 5). Det fortsatte västerut. Det såg ut att vara nedgrävt i och således yngre än huvuddelen av den avsatta leran. Pinnmon i botten syntes inte längre när kulturlagret framkom, dvs schaktet grävdes därefter inte ner i naturlig mark. Stenar,

Figur 5. Delsträcka 6, de svarta kulturlagren kan anas i bortre änden av schaktet. Foto: Eva Carlsson.

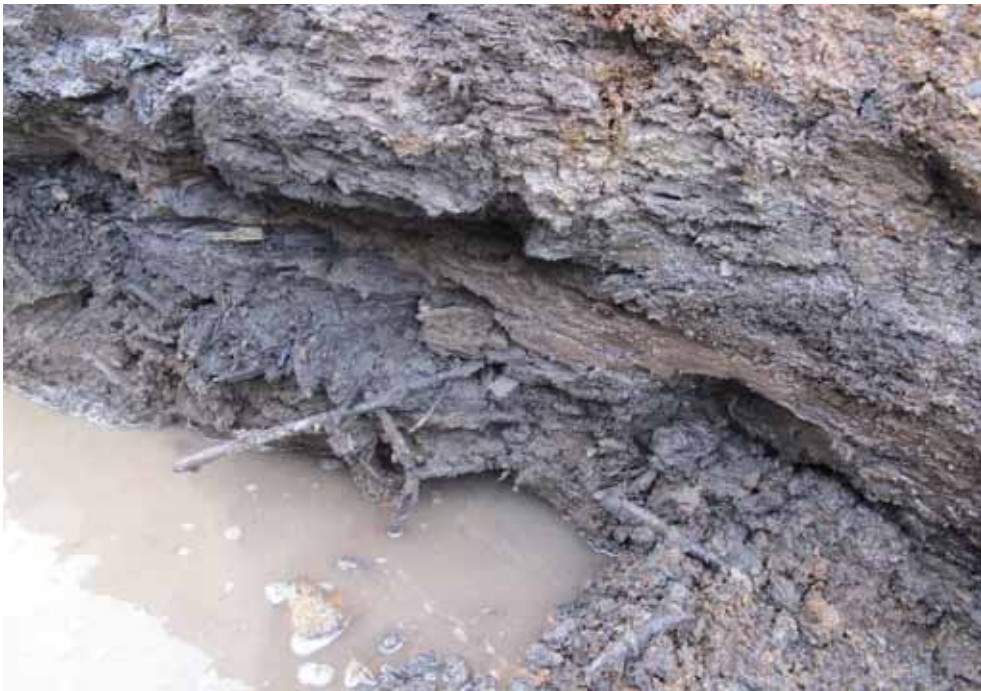
Figur 6. Kulturlagret innehöll bl.a. en hel del kvistar. Foto: Eva Carlsson

trästockar och pinnar syntes i anslutning till det skiktade kulturlagret (figur 6). Det var trä även i botten av schaktet. Kulturlagret var synligt ca 12 m, dvs det tunnade ut ca 3 m från delsträckans västra ände. I området med kulturlager fanns åtskilliga större stenar och stockar. Det var förmodligen rester av en raserad konstruktion. Längs delsträcka 7 fanns också kulturpåverkade avsatta lerlager och i norra änden även en del slagg. 1 m från delsträckans norra ände syntes överst 0,4 m grus, sedan 0,6 m slagg och under ett 0,2 m tjockt svart kolrikt lerlager.

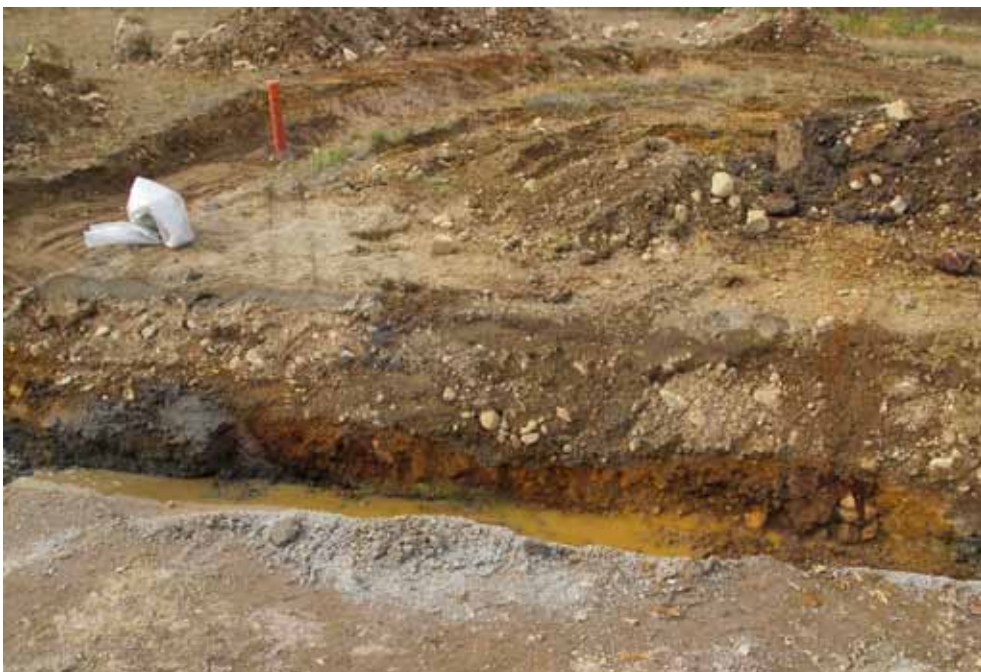
Figur 7. I schaktet syntes rostrester och därunder gröna kopparutfällningar, A2, längst bort spår av ytterligare en rost, A1. Foto: Eva Carlsson

I nordväst delade sig schaktet i två armar. I den delen syntes spår av två rostar. Den ena i form av ett tunt lager rödfärgat grus, förmodligen botten av en bortschaktad rost, A1, synlig 4 m längs västra schaktkanten, delsträcka 8. Ytterligare rester av en rost, A2, syntes söder därom på delsträcka 8, men främst på delsträcka 9. Den syntes 4,5 m längs delsträcka 9 västra schaktkant (figur 7), men den profilen gick förmodligen snett igenom rosten. Var det spår av samma anläggning i bägge schakten bör den ha varit 3x12 m. Den var nedgrävd i grå avsatt lera med tydliga kolränder. I norra delen syntes stenar och större slaggbitar som kan vara rester av en stödmur. I botten syntes lager med rött grus och därunder vit kalksten som missfärgats av kopparutfällning.
