Arkeologisk schaktövervakning

# GAMLA BERGET

vid rensning av Drottning Margaretas dike  
RAÄ 72 i Falu stad och kommun, Dalarna

Arkeologisk rapport 2013:7

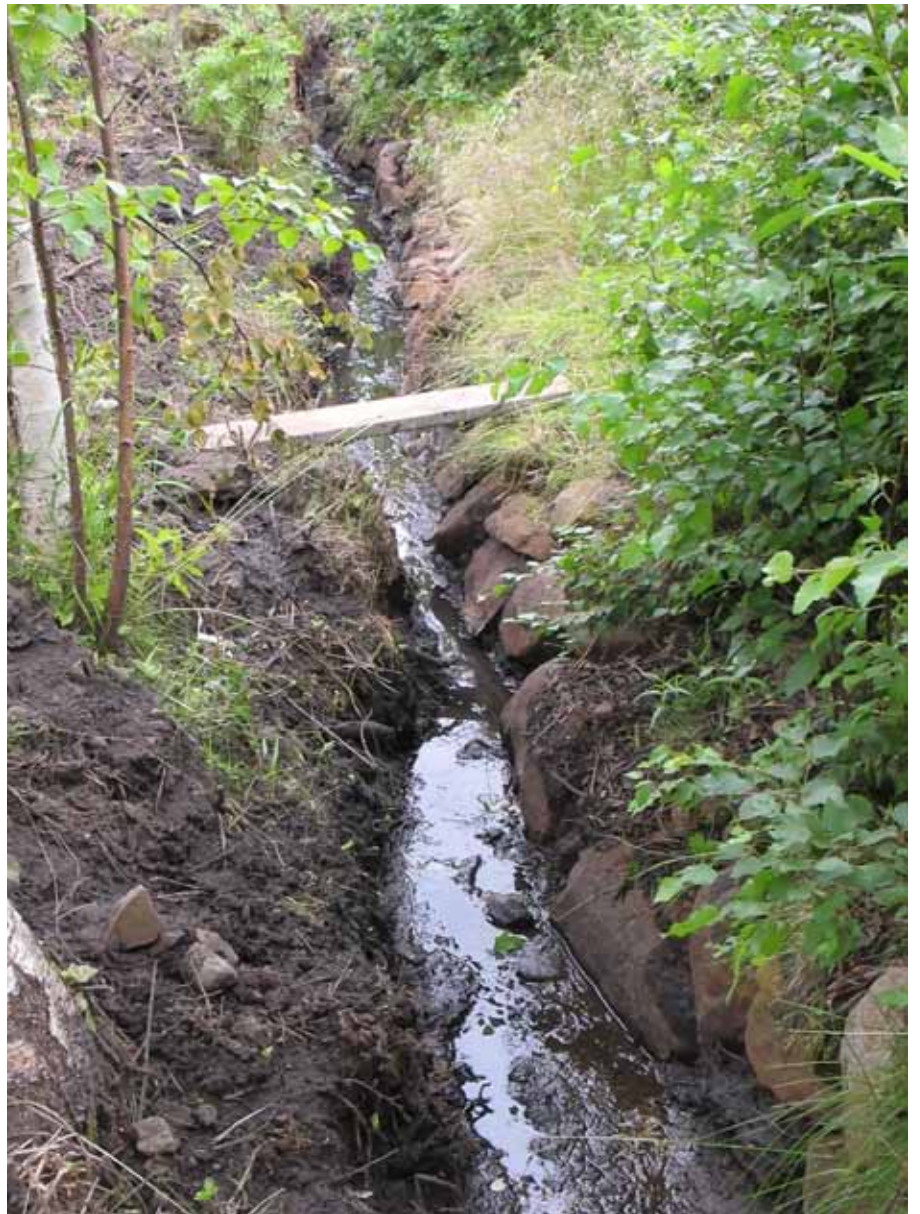
Framsida: Den kallmurade delen av Drottning Margaretas dike, som slingrar sig fram. Fotograferat mot öster med dammvall och Margaretas väg till höger, utanför bilden. Foto: Britt-Marie Hägerman (DM\_2013 15\_1 5).

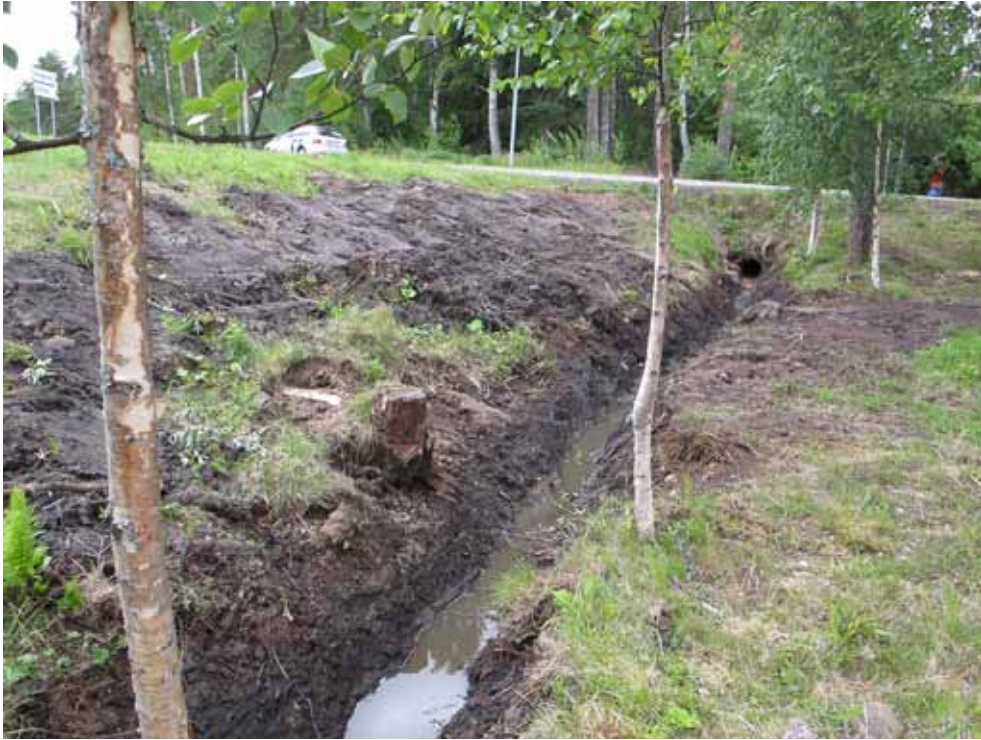
Efter maskinschaktning, från vägtrumman under Lilltorpsvägen, blev de första 20 metrarna åt öster av Drottning Margaretas dike cirka 1 meter brett vid markplan och vid vattenytan cirka 0,3 meter, V-format (figur 3). Dikets djup från markytan varierar mellan 0,7 och 1 meter, ursprungsdiket har troligen varit cirka 0,5 meter djupt. Efter schaktningen syntes i dikeskanten den svarta kompostliknande dyn som legat i diket. Den visar på att formen på diket

Figur 3. Den cirka 20 meter långa maskingrövda delen med Lilltorpsvägen i bakgrunden. Notera de svarta kanterna på diket. Fotograferat mot väster. Foto: Britt-Marie Hägerman (DM\_2013 15\_1 1).

troligen varit mer rektangulärt och inte V-format som dagens dike. Enstaka otuktade stenar, 0,2–0,5 meter, finns i diket. Denna del av diket har troligen grävts om tidigare, senast i samband med att det blev stopp i vägtrumman

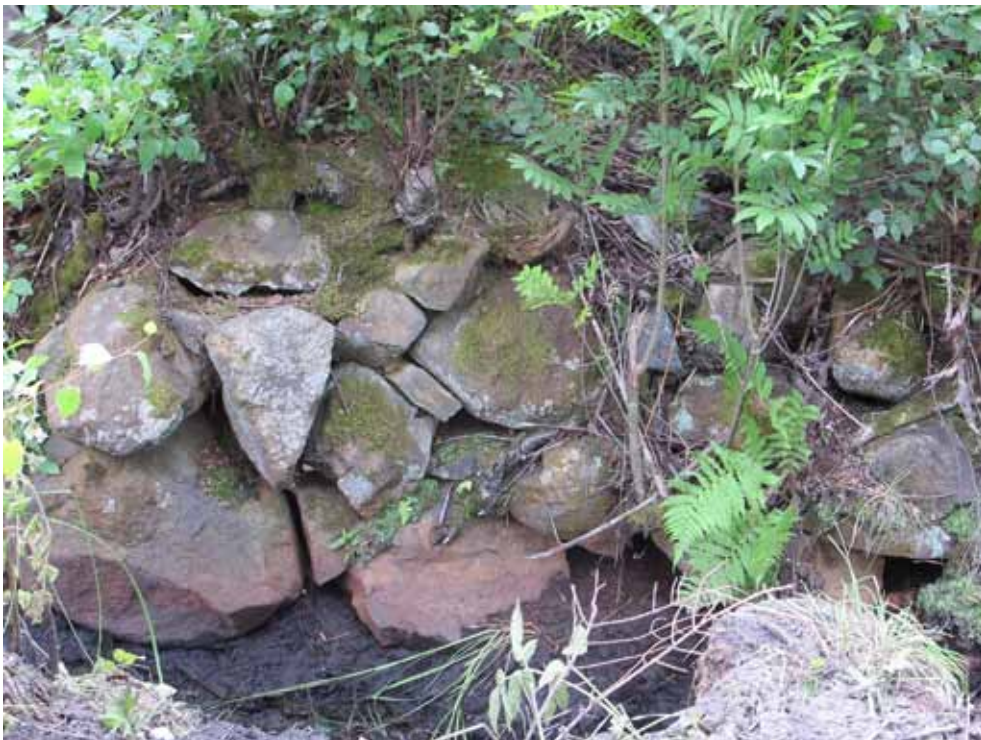
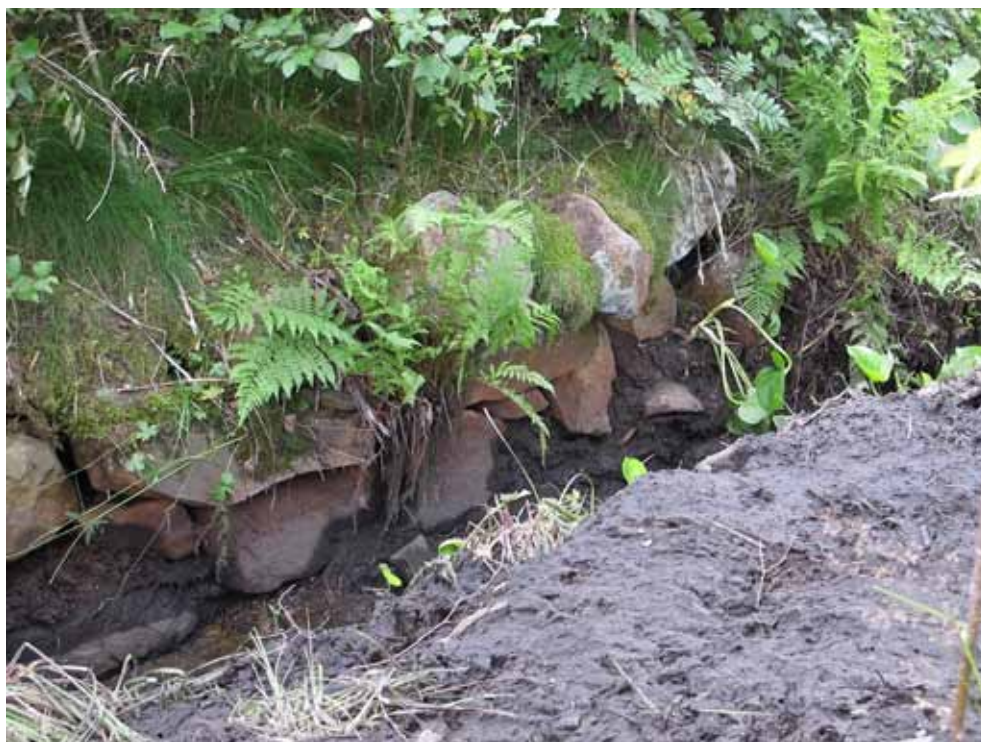
Figur 4. Del av kallmur på södra sidan av Drottning Margaretas dike vid murens början i väster. Fotograferat mot söder. Foto: Britt-Marie Hägerman (DM\_2013 15\_1 3).

Figur 5. Del av kallmur på södra sidan av Drottning Margaretas dike vid murens början i väster. Fotograferat mot sydväst. Foto: Britt-Marie Hägerman (DM\_2013 15\_1 4)

Cirka 27 meter öster om vattentrumman börjar en kallmurad stenmur bestående av 0,2–1,1 meter stora otuktade stenar lagda i 1–4 varv (figur 4 och 5). Muren är cirka 100 meter lång och ligger på dikets södra sida. Diket blev efter rensningen 0,5–0,7 meter brett och cirka 0,5 meter djupt, V-format. Även här syns i kanten den svarta kompostliknande dy som legat i diket, vilket visar att dikets botten varit bredare från början.

Cirka 20 meter öster om Lilltorpsvägen börjar en cirka 100 meter lång kallmurad sträcka av Drottning Margaretas dike. Muren var lagd i 1–4 varv otuktade stenar på dikets södra sida. Anläggandet av Gamla Bergsdammen och hela dikesanläggningen blev färdig i mitten av 1700-talet. Troligen har murpartiet varit en avgränsning mot Gamla Bergsdammen som ligger strax söder om diket. Det framkom även att diket har varit bredare i botten än det är nu, med närmast rektangulärt tvärsnitt, men då syftet med projektet enbart var att rensa diket så har inte bredden kunna bedömas. Troligen låg djupet på cirka 0,5 meter från markytan.

Dalarnas museum förordar inga ytterligare arkeologiska insatser i samband med aktuellt arbetsföretag, men vid eventuella framtida markarbeten i och vid lämningen rekommenderas antikvariska insatser.
