Arkeologisk schaktövervakning i

STABERG

vid grävning för optokabel i hyttområde RAÄ 7
Vika socken, Falu kommun, Dalarna

Arkeologisk rapport 2014:12

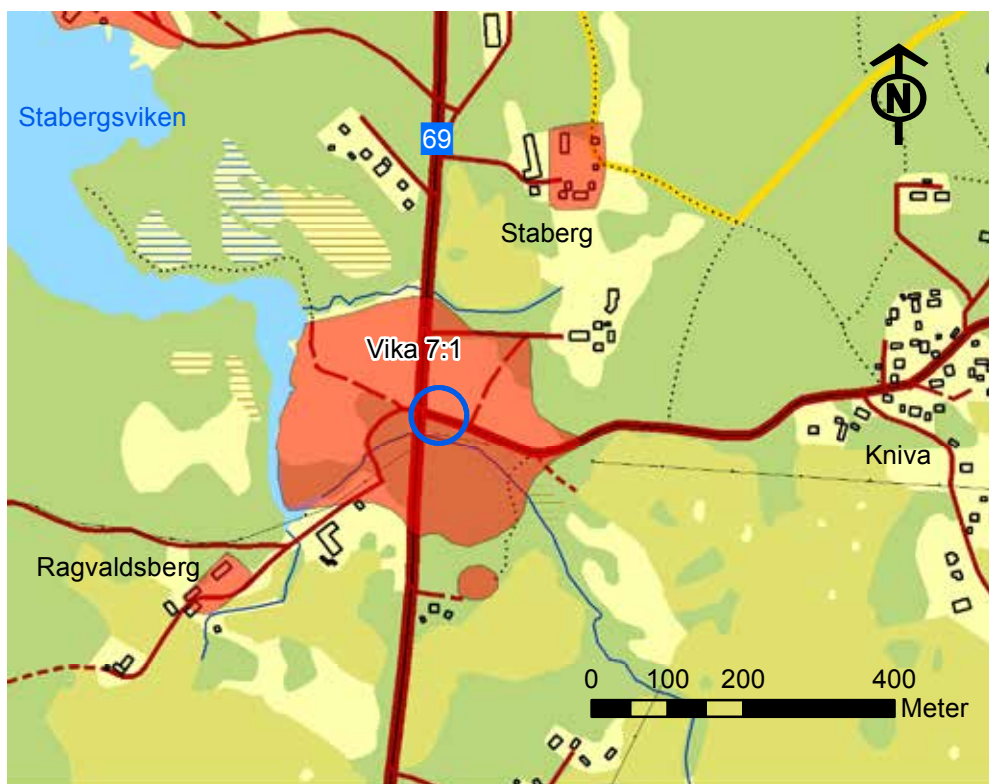
Figur 2. Utdrag från fastighetskartan med hyttområdet RAÄ-nr 7:1 markerat med ljusrött och undersökningsområdet inom den blå cirkeln. Skala 1:10 000.

Det hyttområde som var aktuellt för schaktövervakning, RAÄ-nr 7, är relativt stort, ca 400x300 meter och breder ut sig på båda sidorna om väg 69 och Knivaåns utlopp i Stabergsviken (figur 2). Inom hyttområdet finns lämningar efter hyttor, rostugnar, fördämningsvall och flera stora slagghvarp m.m.

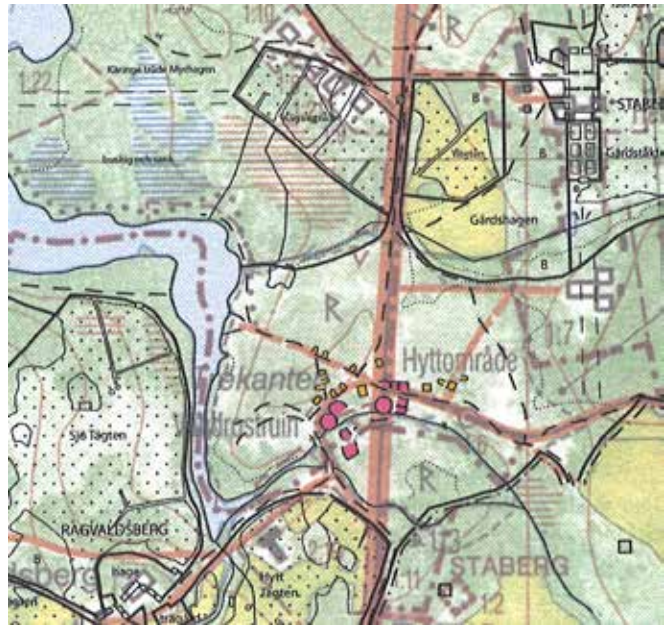
Figur 3. Utsnitt från karta över 1700-talets kulturlandskap gjord i samband med en kulturhistorisk utredning av området kring Kniva hyttor. Rosa cirklar markerar hyttor och rosa fyrkanter kolbäddar. Efter Björkman m.fl. 2007.

Kniva hyttor, d.v.s. det aktuella hyttområdet, nämns i skrift redan år 1411. På en karta från 1655 (U22-1:2) finns fyra hyttor markerade i anslutning till hyttområdet och ytterligare en lite längre österut. Men det är först på 1700-talet som det finns mer detaljerade kartor. På 1750-talet fanns det två hyttor, sex vändrosthus, tre kolbäddar, tio kallrostar och en malmplats inom hyttområ-

det, se figur 3. Man ser också slagglagret som breder ut sig över stora ytor runt själva hyttområdet. I mitten av 1800-talet eldhärjades hyttområdet och en hytta samt flera andra byggnader och 7 000 liter kol förstördes. En ny hytta byggdes upp söder om vägen. Inom hyttområdet fanns på 1800-talet även en såg, en kvarn och ett tegelbruk (Björkman m.fl. 2007).

Kartan från 1750-talet visar att det här aktuella arbetet berörde området där två av kolbäddarna öster om väg 69 fanns. Dessutom låg en hytta vid Knivaån precis mitt i nuvarande väg 69.

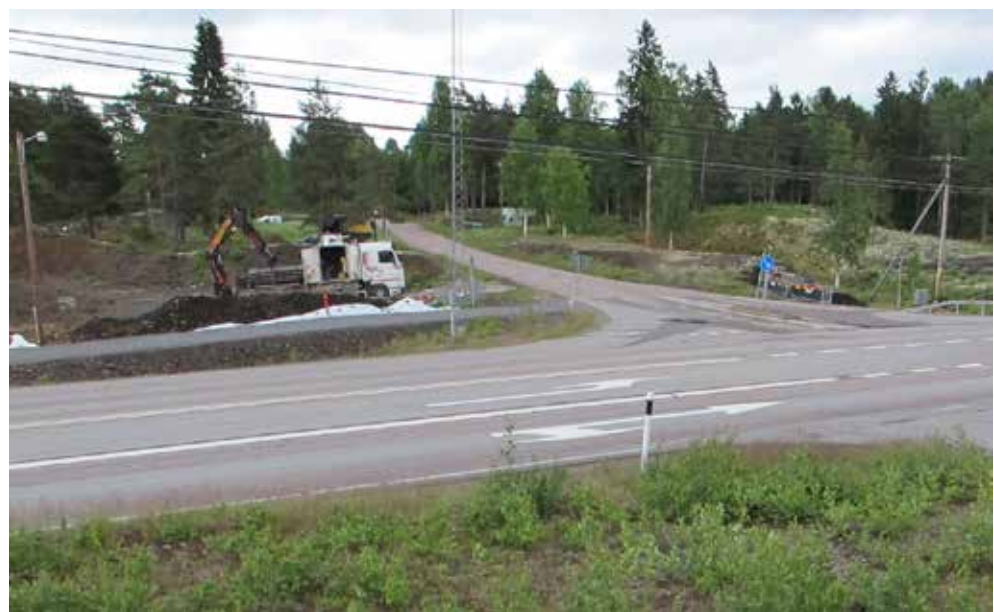
Figur 4. Undersökningsområdet fotograferat från nordväst. Fotograf: Greger Bennström

De schaktarbeten som skulle göras var belägna centralt inom hyttområdet. Två gropar, en tryckgrop och mottagningsgrop, grävdes norr respektive söder om Knivavägen och öster om väg 69 (figur 4 och 5). Ett hål borrades sedan under vägen för att dra kabeln igenom hålet. Från mottagningsgropen grävdes ett mindre kabelschakt söder ut till ett elskåp. Materialet från schakten lades på markduk för att kunna återföras i schaktet utan att skada eller täcka över eventuella omkringliggande lämningar.

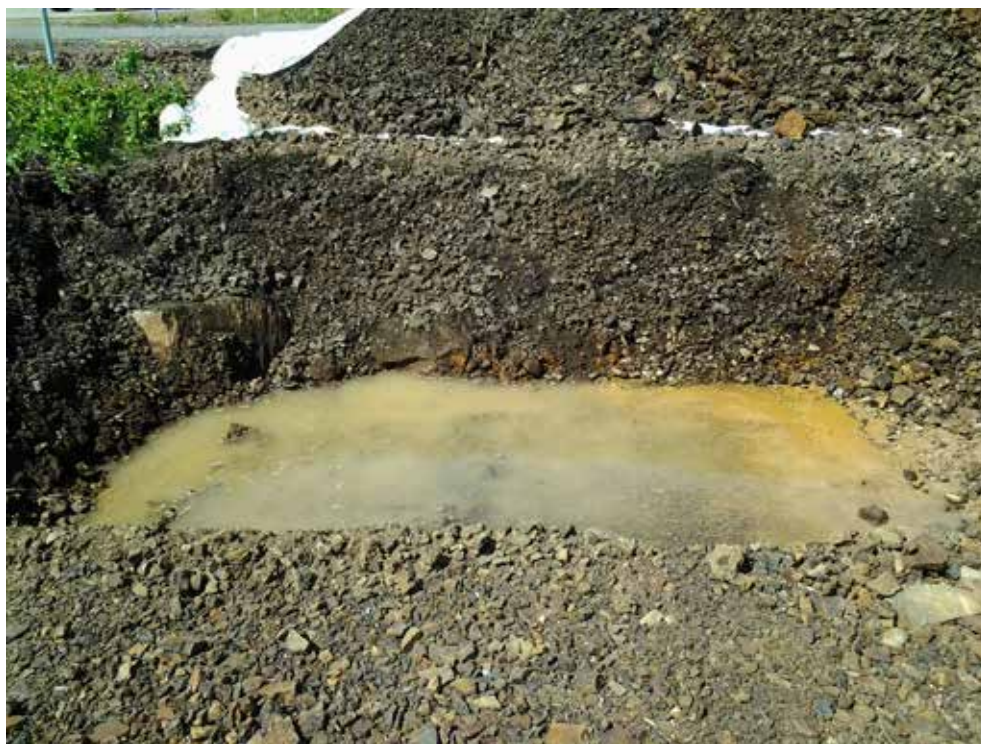
Figur 6. Gropen på norra sidan Knivavägen fotograferad från öster. Fotograf: Greger Bennström.

I tryckgropen, på norra sidan Knivavägen, bestod det översta lagret av ganska grov slagg med mestadels 0,1–0,2 meter stora bitar. Vid 0,8 meters djup blev slaggbitarna mindre, 0,03–0,10 meter, och ett tydligare inslag av kol kunde iakttagas. Ytterligare 0,2 meter ned blev slaggen brunare och markfasta stenar och block började synas genom slagglagret. På ca 1,5 meters djup i söder och 0,5 meter i norr framkom beige kompakt lera i vilken stenarna och blocken låg. På denna nivå började också vatten sippra in i schaktet (figur 6). Stenarna och blocken som låg i bottenleran var naturliga och låg inte någon särskild ordning eller nivå. Profilen såg likadan ut i alla schaktväggar, förutom att leran kom högre upp i norr. Inga anläggningar, konstruktioner eller kulturlager kunde iakttagas.

Vid vägkorsningen på norra sidan Knivavägen har stora mängder slagg schaktats bort i modern tid. Området där tryckgropen togs upp bestod av en stor flack grop med minst 1,5 meter höga kanter i öster. I tryckgropen var olika slagglager ned till det steniga och leriga bottenlagret. Bottenlagret sluttade också något åt söder. På kartan från 1700-talet ser man kolbäddar på båda sidor om Knivavägen, men några spår efter dessa kunde inte iakttas i schaktet. Det var ganska lite kol och sot i slagglagren även om det ökade något i de undre lagren. Möjligen ligger kolbäddarna under vägområdet eller troligare har de legat uppe på det nu bortschaktade slagghvarpet. Det skulle så fall kunna innebära att de här undersökta slagglagren är från tiden före 1750.

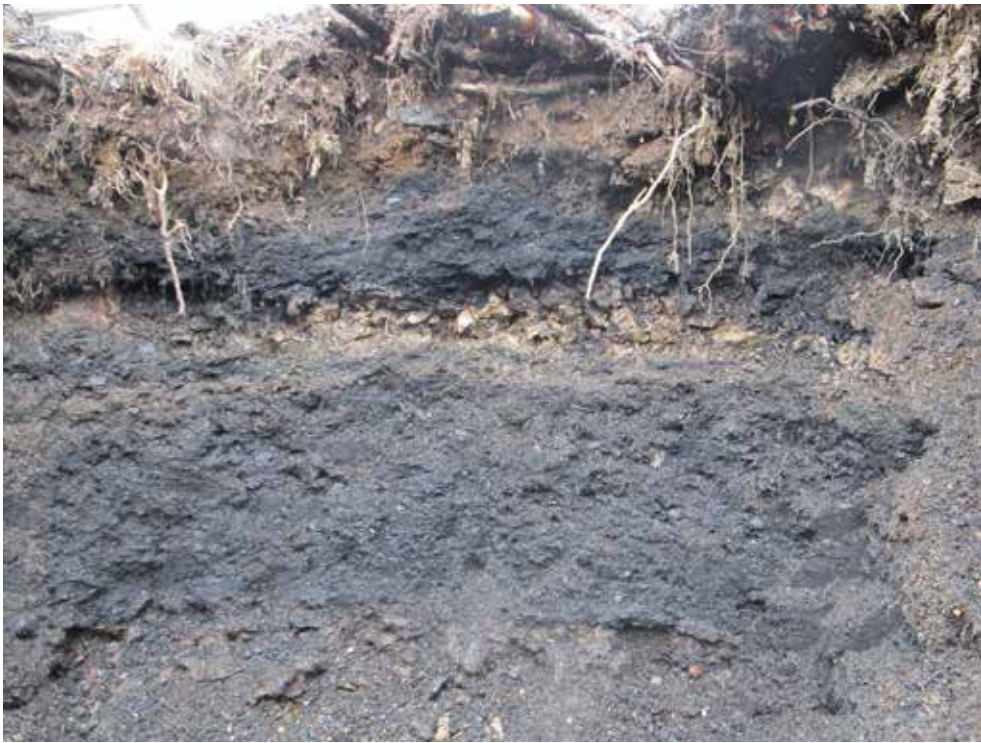
Figur 8. Profilen i gropen på södra sidan Knivavägen fotograferad från öster. Fotograf: Greger Bennström.

I gropen på södra sidan var överst ett 0,2–0,3 meter tjockt lager av grästorv, sandig jord och trädrötter (figur 7 och 8). Därunder kom ett 0,10–0,15 meter tjockt kollager. I norr fanns ett ca 0,06 meter tjockt grått slagglager mellan sandjorden och kollagret. Under ko-

let var också ett grått slagglager, 0,06-0,08 meter tjockt. Därunder framkom ett 0,01 meter tjockt lager av kol och sot och sedan ett brungrått kulturlager med träflis, 0,01-0,04 meter tjockt. I botten av schaktet var först ett 0,4 meter tjockt lager av kol och sot innehållande en hel del stora kolbitar och sedan ett 0,8 meter tjockt brunt slagglager. Slagglagret fortsatte under schaktbotten och varierade från slagflis till skällor och hade även inslag av mindre tegelbitar.

På södra sidan Knivavägen kunde däremot rikligt med kol iakttas i schaktet. Det tjockaste kollagret var 0,4 meter tjockt och innehöll upptill decimeterstora

kolbitar. Lagret låg ca 0,6 under nuvarande markyta och på ett slagglager som fortsatte under schaktbotten. Lagrets tjocklek, de stora kolbitarna och att slagglagret under verkade utplanat tyder på att det är rester efter de kolbäddar som finns på 1700-talskartan som påträffats. De övriga lagren är svårare att tolka. Samtliga lager, utom de två översta, var påfallande horisontella och regelbundna, vilket kan tolkas som att man i flera omgångar har planat ut marken. Det är också värt att notera att det undre slagglagret fortsatte under schaktbotten och att ytterligare lager och/eller anläggningar kan finnas kvar i eller under detta.
