Arkeologisk schaktövervakning i

BODA

Norrby 8:1 m.fl., bytomt RAÄ 357 i Hedemora socken och kommun, Dalarna

Arkeologisk rapport 2014:1

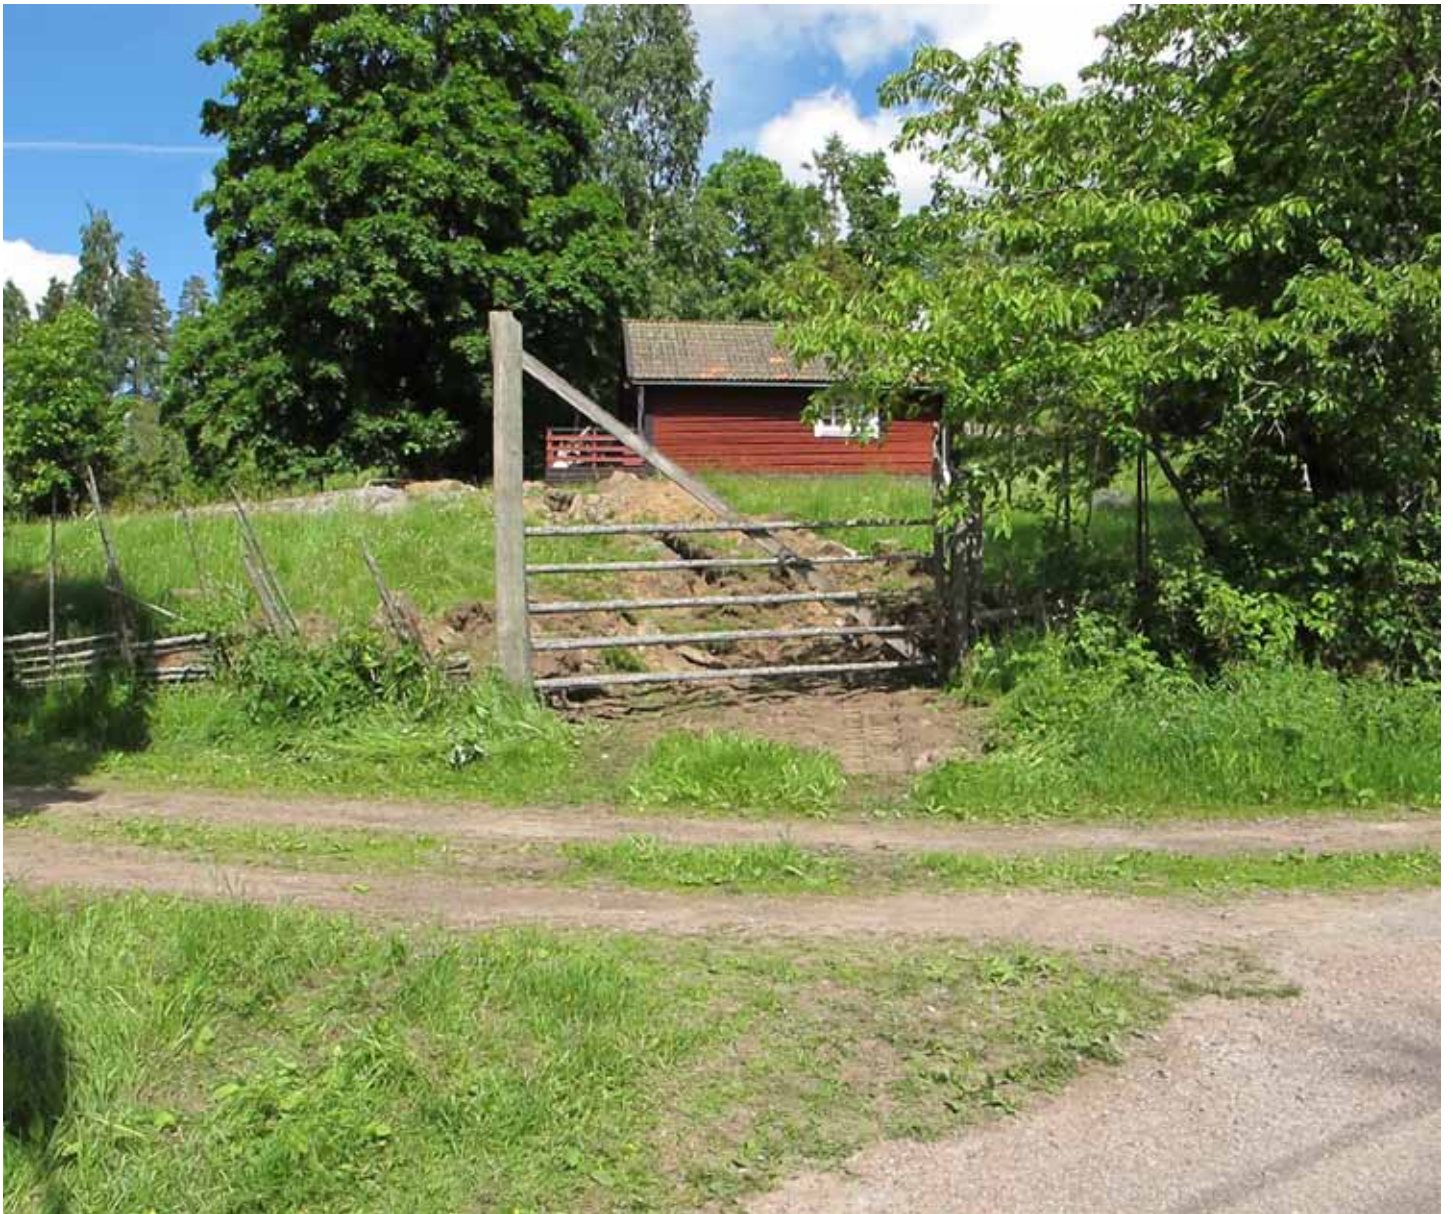
Framsida: Schakt 3 och platsen för den gamla smedjan. Foto från S, Greger Bennström.

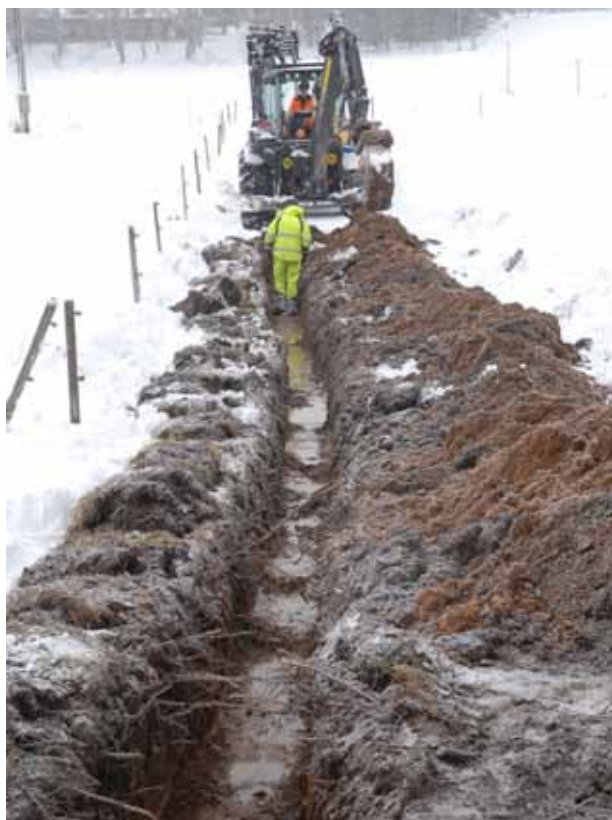
Figur 4. Schakt 1 från ÖNÖ. Foto Fredrik Sandberg.

Från den SV delen av transformatorschaktet grävdes ett 35 m långt ledningsschakt längs med den allmänna vägen åt VSV (figur 2, 4). Schaktet låg 3,5–4 m NNV om vägbanan. Under 0,3 m matjord fanns den naturliga, ljusa silten, med enstaka mindre stenar. Silten bestod i Ö av sand men övergick mer åt mjåla i V.

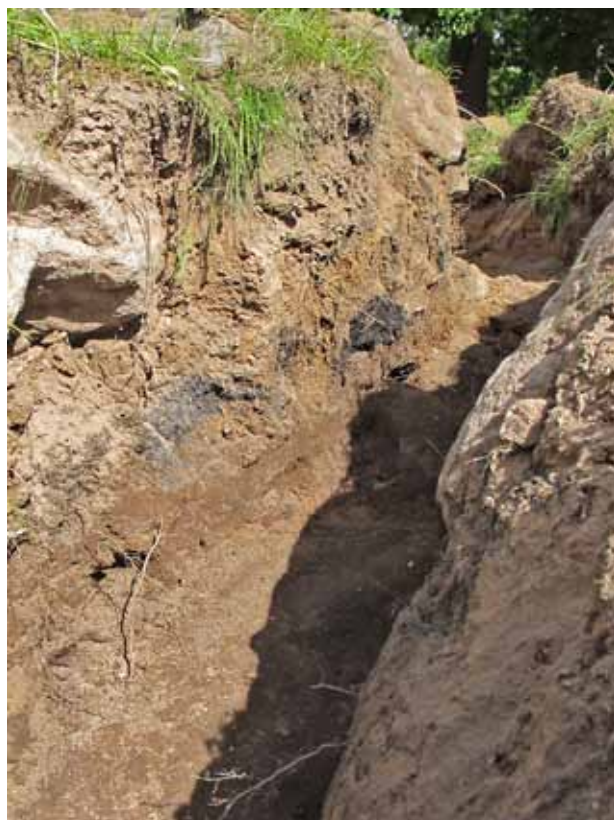
Figur 5. Kolfläckar i schakt 3. Foto från Ö, Greger Bennström.

I schaktets N del fanns 0,1 m matjord under torven. Under denna följde 0,3 m lerig sand. I linje med fritidshusets NV hörn, 3 m rakt västerut från detta räknat, påträffades ett lager med kol och sot direkt under torven. Detta lager sträckte sig 2 meter åt S och hade en tjocklek av ca 0,2 m. I den S delen av detta lager fanns tre större stenar, < 0,5 m stora. Från denna del och söderut var schaktet aningen djupare 0,5 m och lagerföljden var 0,3 m matjord och resterande utgjordes av morän. I linje med fritidshusets SV hörn, 3–3,5 m rakt västerut från detta räknat, påträffades en kollins på ett djup av 0,3 m.

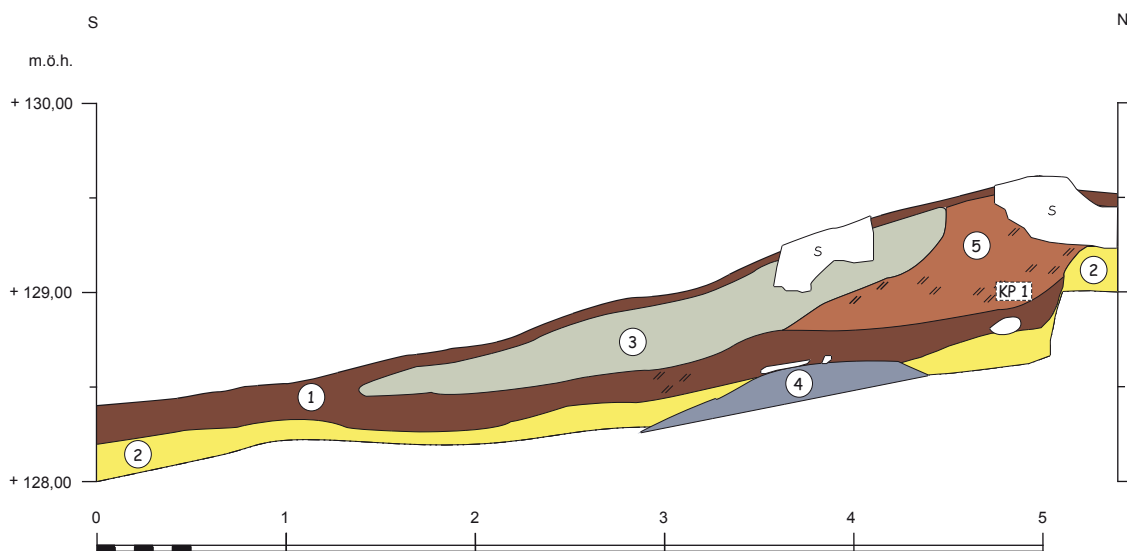
Efter att schaktet rundat fritidshuset och vikit av mot vägen finns en byggd terrasskant 2,8 m SV om fritidshusets SV hörn. Lagerföljden i terrassen var väldigt omrörd och sträckte sig ned till berghällen 0,8 m ned (figur 6). Ovanför hällen fanns 0,2 m matjord som följdes av omrörda lager med stora mängder

| 1. Matjord | 4. Berghäll |
| 2. Morän | 5. Omrörd matjord och sand med kolfläckar och slagg |
| 3. Lerpackning (väg?) | |

Figur 6. Profilirtning över mellersta delen av schakt 3, terrasskanten. Skala 1:40. Profilens läge är markerat A–B på figur 3. Joakim Wehlin.

kol, slagg, lera och sand med ett antal större stenar, 0,5 m stora. Terrasskanten var 1,5 m bred och nedanför denna fanns en lerpäckning direkt under torven (lager 3 på profilritning figur 6). Lerpäckningen var mycket kompakt och sträckte sig 2 m åt S. S om lerpäckningen var schaktet 0,4 m djupt och bestod av 0,3 m matjord och under detta fanns stenig morän. I den S delen närmast vägen var det problem för maskinen att gräva på grund av berghällen.

Ett kolprov från lager 5 i schakt 3 togs för vedarts- och ¹⁴C-analys. Kolet kommer från en kolkoncentration 0,5 m ned i det omrörda terrasslagret (figur 6). Trädeslaget är gran och kolprovet har en egenålder om högst tio år. ¹⁴C-analysen visar en datering som kan vara sent 1600-tal. Den största sannolikheten vid ett sigmas kalibrering visar dock 1700-tal eller tidigt 1800-tal.

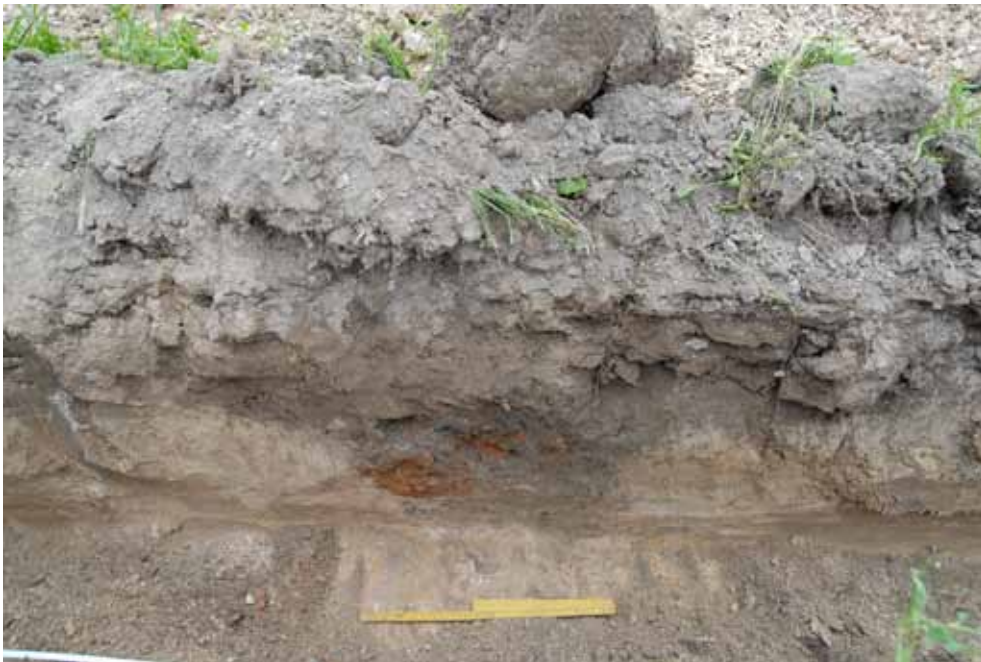
Figur 7. Nedgrävning i schakt 5 markerad med C i figur 3. Foto från NÖ, Joakim Wehlin.

Schakt 5 löpte 16,5 m från ekonomibyggnadens SÖ hörn mot SSÖ. Bredden på schaktet var 0,5 m och djupet 0,6 m. Lagerföljden var 0,4 m matjord och under detta 0,2 m lerig sand. Matjordslagret blir aningen tunnare i schaktets SSÖ ände. 8,3 m SSÖ om ekonomibyggnadens SÖ hörn syntes i schaktets Ö profil en nedgrävning med relativt rak botten (C). Nedgrävningen var 0,4 m bred och fyllningen består av mycket tegel tillsammans med lite kol (figur 7). Sannolikt rör det sig om ett dike. På laga skifteskartan finns här en gräns mellan två åkrar (figur 3).
