Arkeologisk schaktövervakning

HOLMGATAN

vid ledningsgrävning i stadslager RAÄ 68 i
Falun stad och kommun, Dalarna

Arkeologisk rapport 2014:3

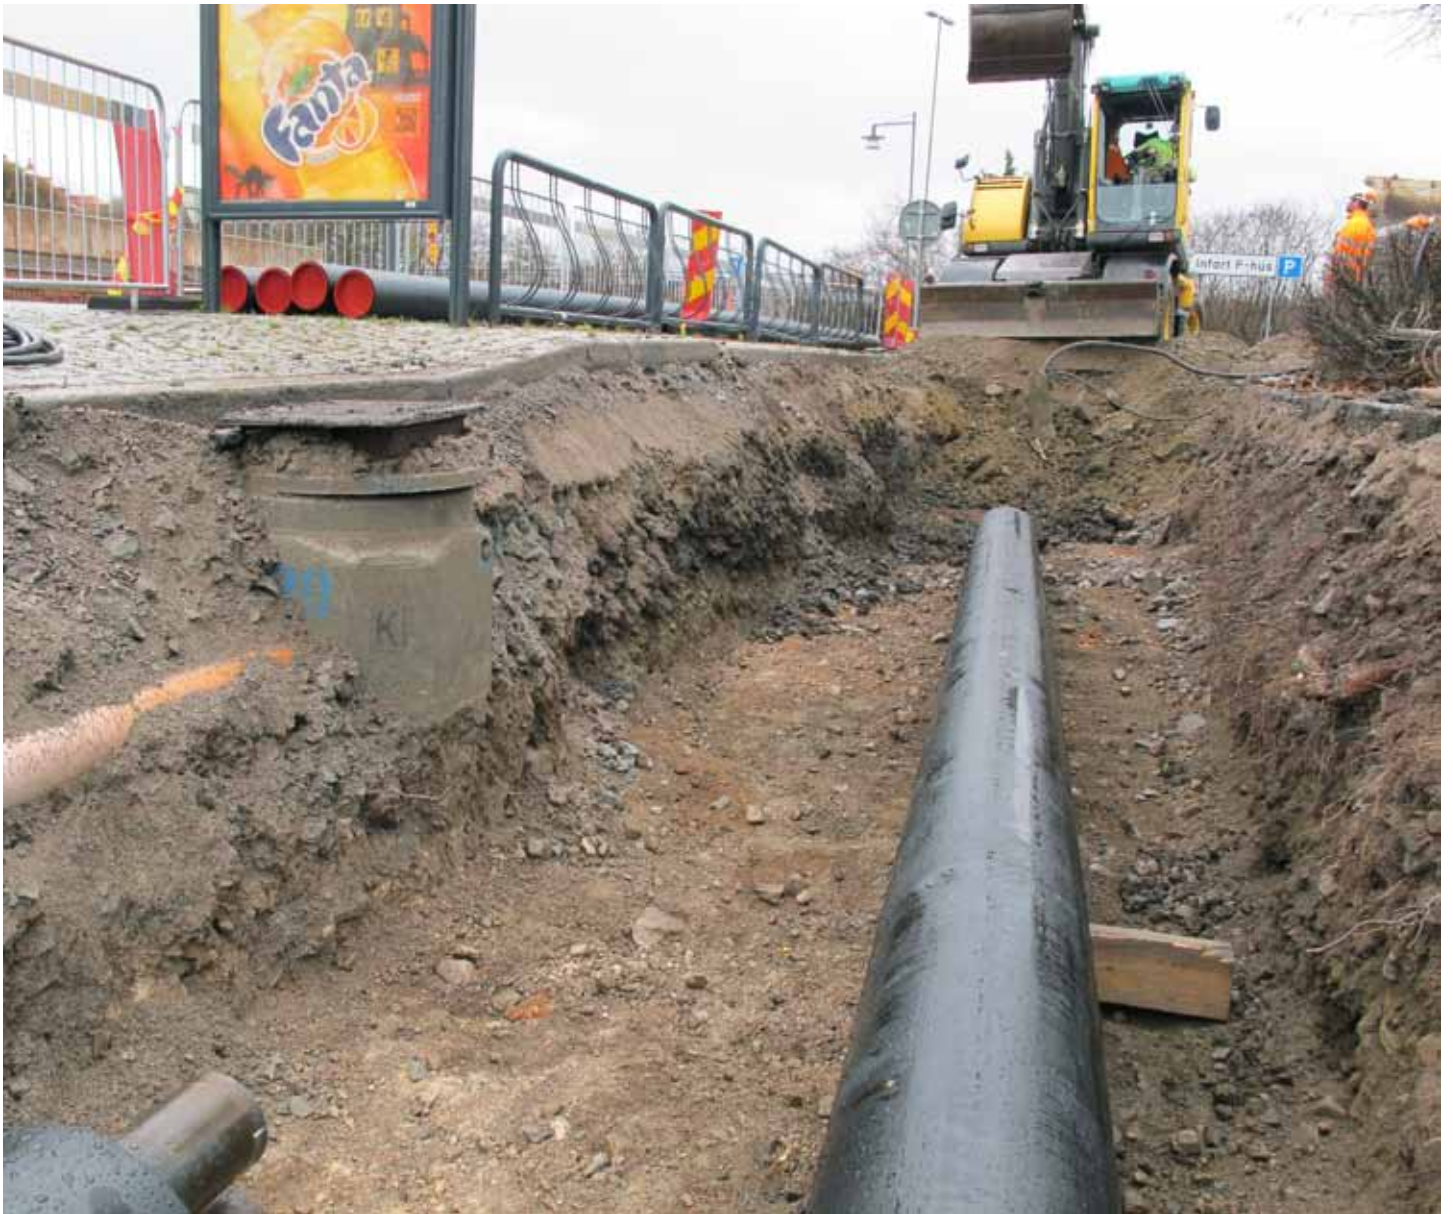
Framsida: Schaktet längst i sydöst, utanför parkeringshuset Bergsskolan. Fotograferat mot sydöst. Fotograf Britt-Marie Hägerman.

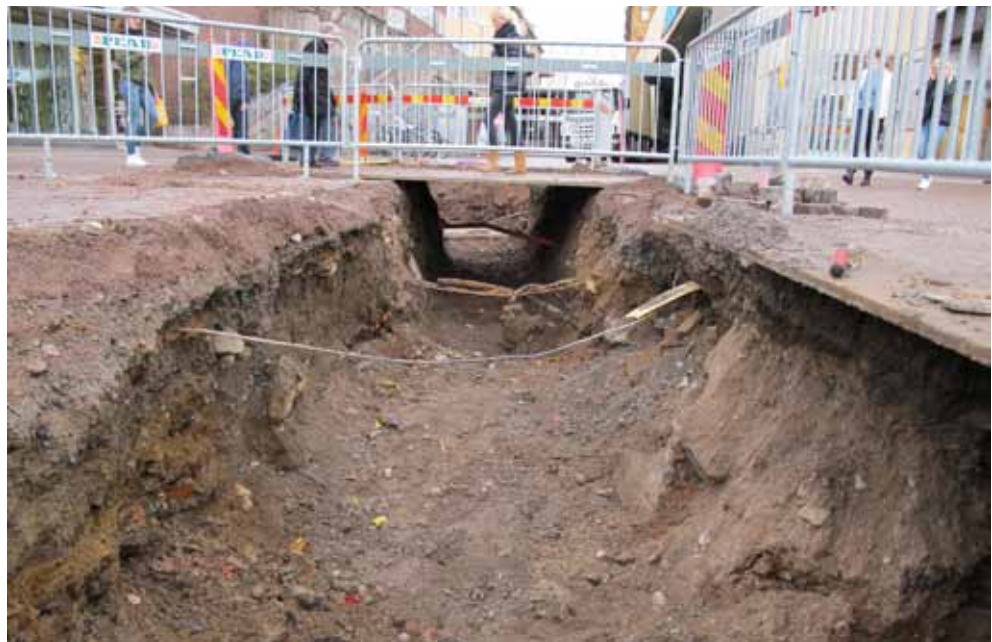
Figur 4. Schaktet vid Bergsskolegränd med startgropen i bakgrunden. Fotograferat mot nordöst. Fotograf Britt-Marie Hägerman.

Det aktuella schaktet var cirka 160 meter långt, 2–2,4 meter brett och 1,2 meter djupt (figur 3).

Schaktet började vid Bergslagsgränd med ett 4x3 meter stort och 1,5 meter djupt schakt. Där fanns fjärrvärmerör och flera ledningar. Hela schaktet bestod av sand- och grusfyllning.

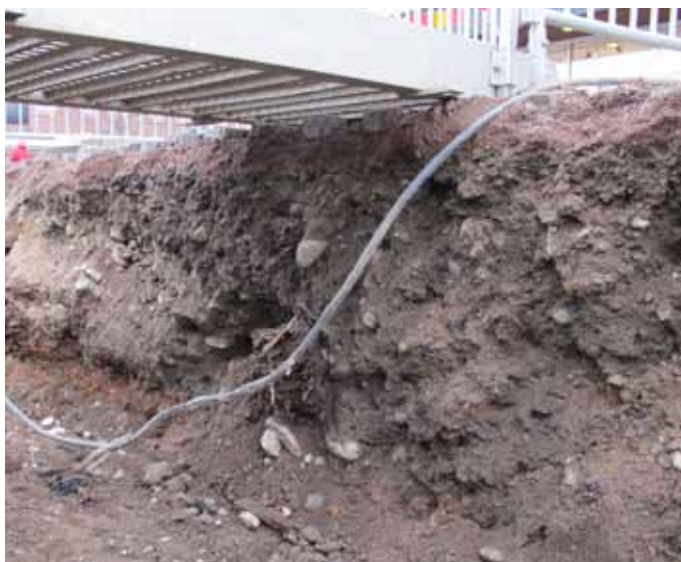
Figur 5. Nordöstra schaktväggen med ledningar och avsliten stock, utanför Åhléns. Fotograferat mot norr. Fotograf Britt-Marie Hägerman.

28 meter sydsydöst från vinkeln (B): i nordöstra schaktväggen stack en stock fram, 0,7 meter under markytan. Stocken, 0,25 meter i diameter, var "avsliten" vid schaktväggen och låg i ett grus- och stenlager, stenarna var 0,05–0,1 meter stora (figur 5).

Området ska utifrån äldre kartmaterial ha fyllts ut under 1800-talet, undantaget norra delen som fyllts ut tidigare. Materialet i schaktet bestod främst av sand och grus, men var stört av många ledningsschakt. Det enda spåret av någon konstruktion var stocken i norra delen av schaktet (B). Sträckan (A–E) berör den äldst delen av utfyllnaden.

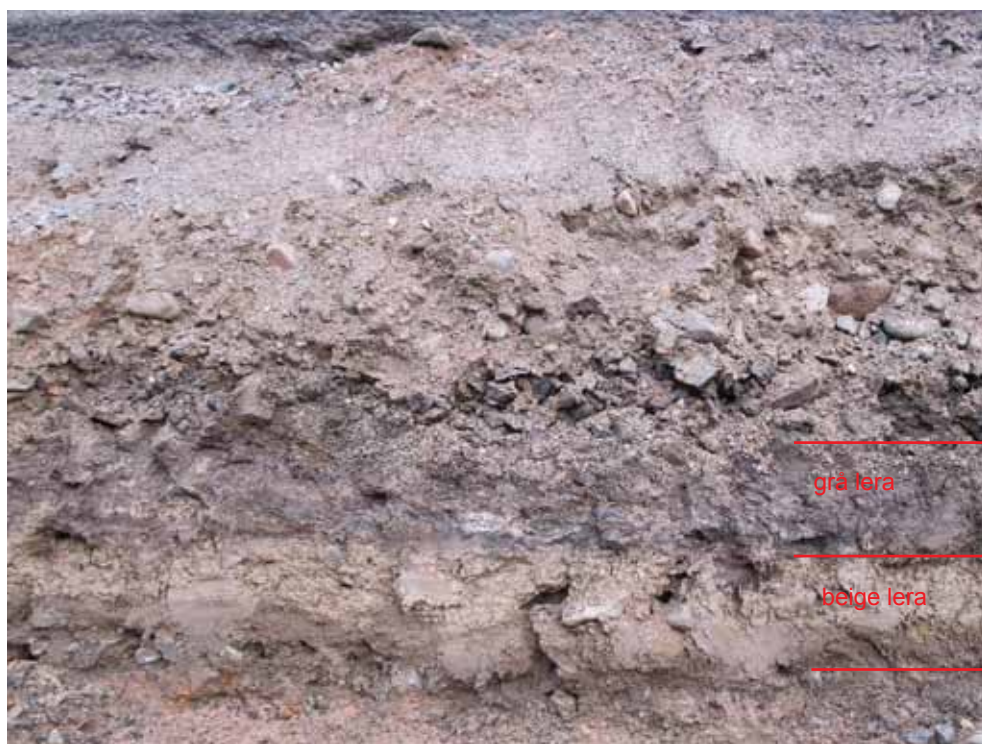
Figur 6. Sydsydvästra schaktoäggen i södra delen av schaktet, utanför parkeringshuset Bergsskolan. Profilen visar bland annat de två lerlagren. Fotograferat mot sydsydväst. Fotograf Britt-Marie Hägerman.

35 meter nordväst, räknat från schaktets södra ände fanns grus och slagg (F). 1 meter under markytan syntes, längs en 23 meter lång sträcka, ett lager med mörkgrå lera med inslag av slagg- och tegelkross, 0,1 meter tjockt. Det var framförallt synligt i den norra schaktväggen. Därunder fanns ett 0,1 meter tjockt lager med beige lera med grus och småsten, > 0,1 meter stora. Underst syntes fyllmaterial bestående av sten, tegel och slagg (figur 6).
