Arkeologisk schaktövervakning

# NYHYTTAN LUNÅN

bytomt RAÄ 309 och hyttområde RAÄ 29 i Vika  
socken, Falu kommun, Dalarna

Arkeologisk rapport 2014:6

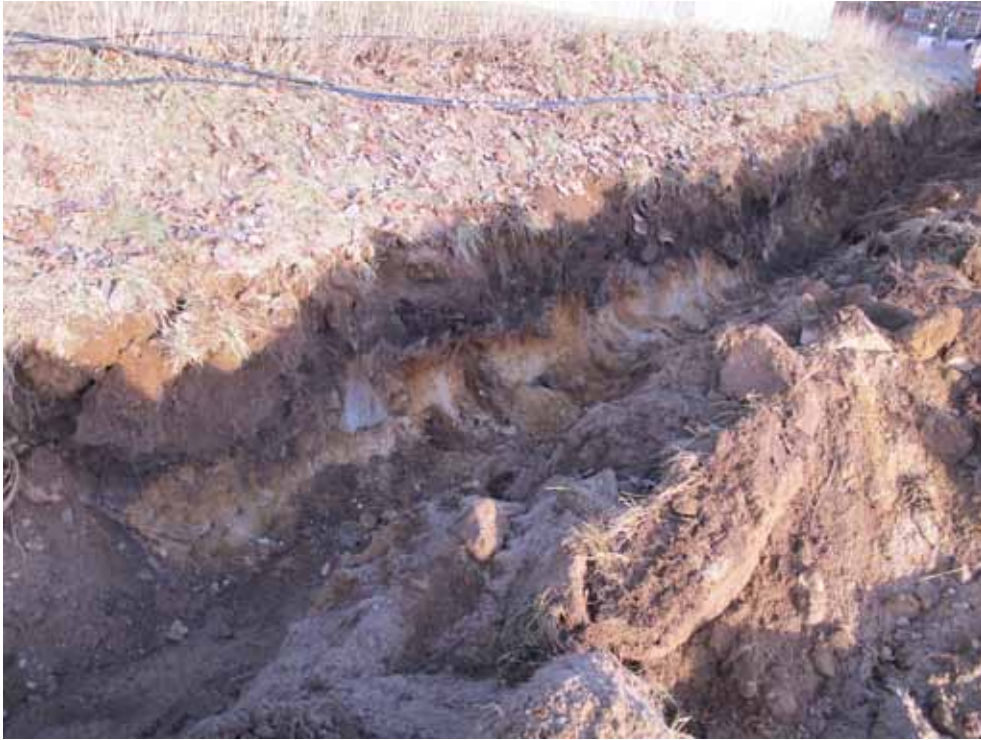
Figur 3. Schakt 3 med profil vid vitt hus (fastighet Nyhyttan 3:7). Under matjords-/utfyllnadslagret, cirka 0,3 meter tjockt, ett cirka 0,2 meter tjockt lager bestående av mycket tegelkross, kol, sten och en bit kopparslagg. Under var rostjord och under det gulbeige jord. Fotograferat mot norr. Fotograf Britt-Marie Hägerman.

överst grus och i norra schaktkanten var det matjord, tegel och sten, cirka 0,3 meter tjockt. Mycket stenar, upp till 0,8 meter stora. En sten troligen huggen. Trädgårdarna ligger högre än vägen och tomtmarken är utfylld för att få jämna trädgårdar och hustomter. Vid det vita huset (på fastighet Nyhyttan 3:7; längst i öster på del B), var under matjords-/utfyllnadslagret ett cirka 0,2 meter tjockt och cirka 5 meter långt lager bestående av mycket tegelkross, kol, sten och en bit kopparslagg (figur 3). Under var rostjord och under det gulbeige jord. Troligen var det ett parti med lite äldre utfyllnad.

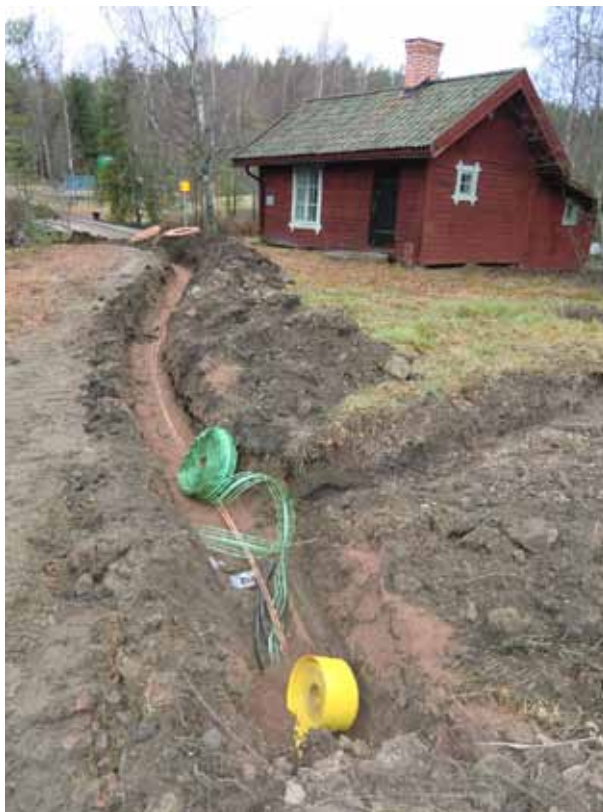
Figur 5. Öster om ån med ån och smedjan i bakgrunden. Schakt 1 med kopparslagglagret som börjar utanför smedjan. Foto mot väster. Fotograf Britt-Marie Hägerman.

Fortsättning av schaktet (B) (Ö-V) fram till ån (N-S) med en avstickare, 9 meter åt norr, till en ledningsstolpe. Schaktet gick från östra sidan av vägen över vägen och till strax söder om bron där ledningen skulle läggas i ån. Norr om vägen/schaktet är en smedja byggd, enligt skylt, år 1900. Schaktet var 0,6 meter djupt. Från ån och cirka 18 meter åt öster var ett kopparslagglager (figur 5). Matjorden var cirka 0,3 meter tjock. Översta 0,1–0,25 meter med grus och sand. De sista 7 meterna åt öster var det beige lera i botten samt ett kollager i slagg- och lerlagret.

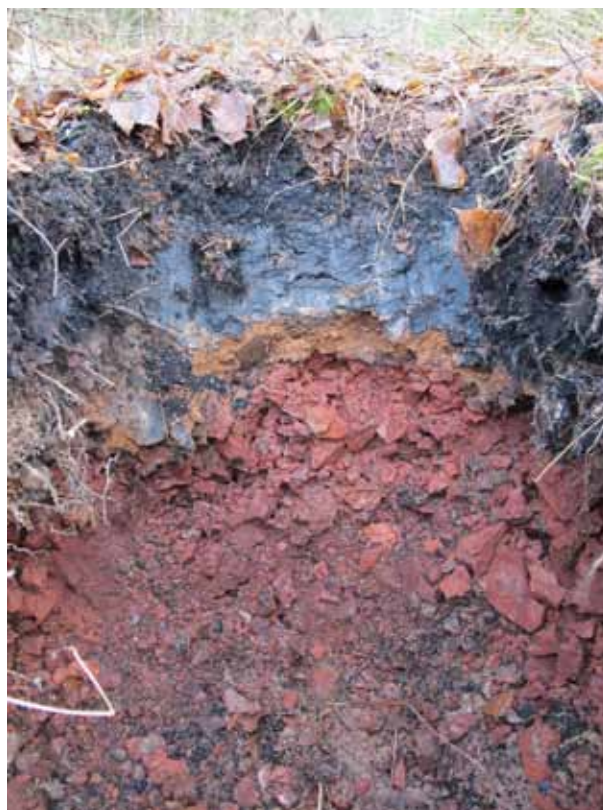
Figur 6. Schakt 3 längst i norr, norr om transformatorstation. Överst var 0,2 meter kol, 0,05 meter gult grus sedan rödfärgad slagg. Foto mot nordnordväst. Fotograf Britt-Marie Hägerman.

Cirka 27 meter långt, 0,6 meter djupt och 0,6 meter brett. Schaktet grävdes enbart i slagg. Från vägen och ner mot transformatorstation var det cirka 4 meter med slagg och efter det och runt transformatorstation var rödfärgad slagg. Efter transformatorstation var det överst 0,2 meter kol, 0,05 meter gult grus sedan rödfärgad slagg (figur 6).

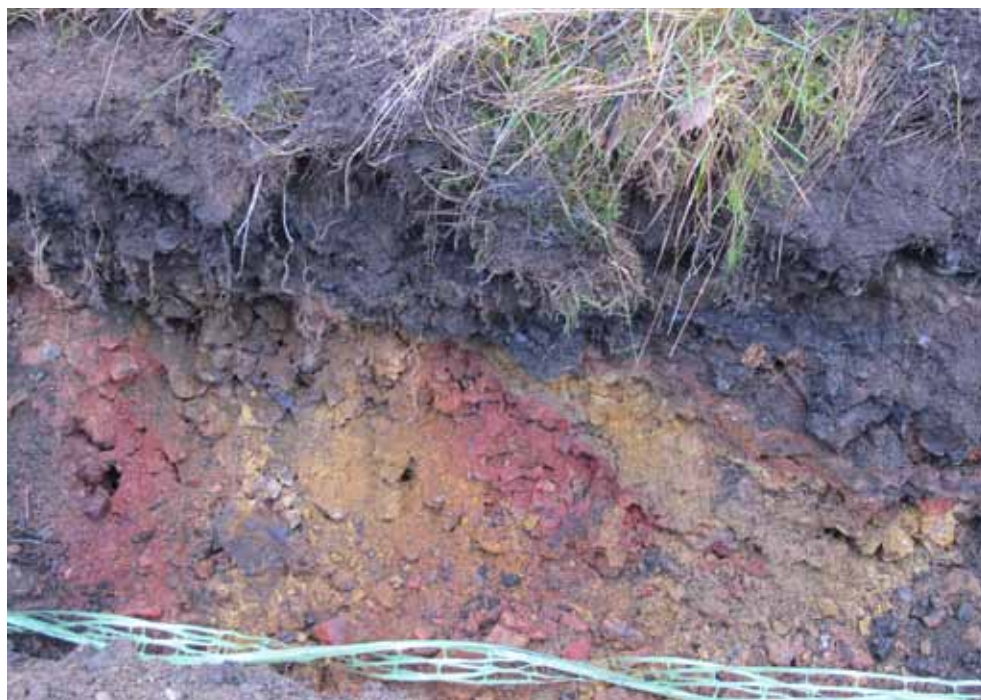
Figur 7. Schakt 5 del B, västra schaktväggen mitt för postadress Lunån 110. Omväxlande med slagg, kol och gulffärgad slagg. Fotograferat mot väster. Fotograf Britt-Marie Hägerman.

Delsträcka (B) från anslutning till mitt för bostadshus (postadress Lunån 110). I schaktkanterna var röd- och gulffärgad slagg omväxlande med slagg och kol (figur 7).
