Arkeologisk schaktningsövervakning

VÅGDRAGAREN 5

ledningsschakt i stadslager RAÄ 68 i Falu stad
och kommun, Dalarna

Arkeologisk rapport 2014:18

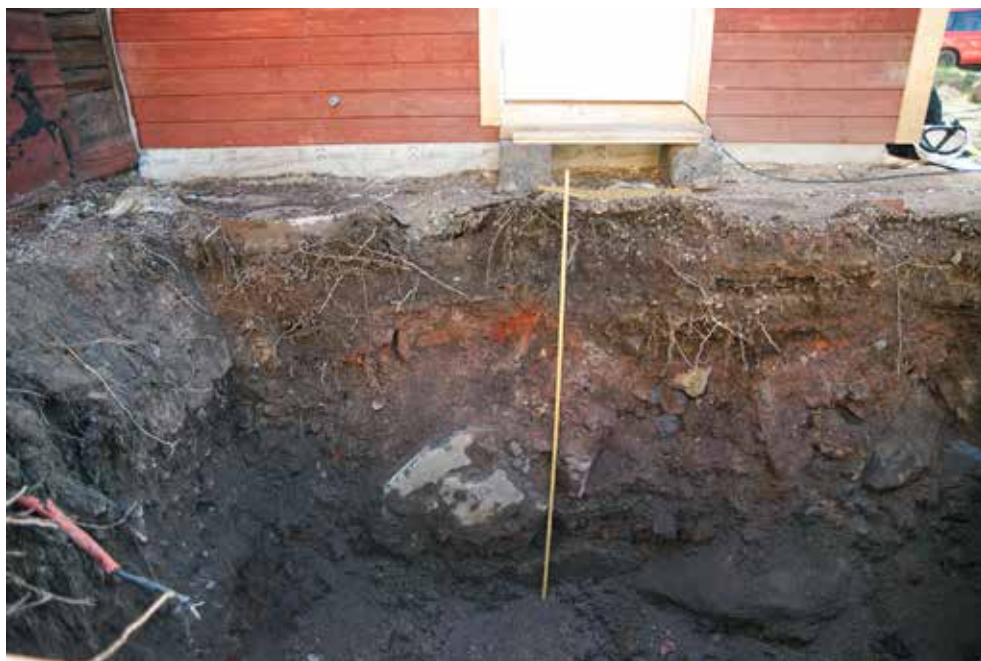
Figur 5. Sektion 1. Till vänster i bild syns den moderna brunnen. Centralt i sektionen syns den mönstrade slipstenen, F1. Foto från västnordväst. Fotograf Emelie Sunding.

I denna del av schaktet kunde elva olika lager identifieras (figur 4), varav de flesta sträckte sig längs hela schaktväggen. Dock var alla lager avgrävda i öster där den moderna brunnen står (figur 5). De olika lagren beskrivs härnäst i ordning från översta till understa.

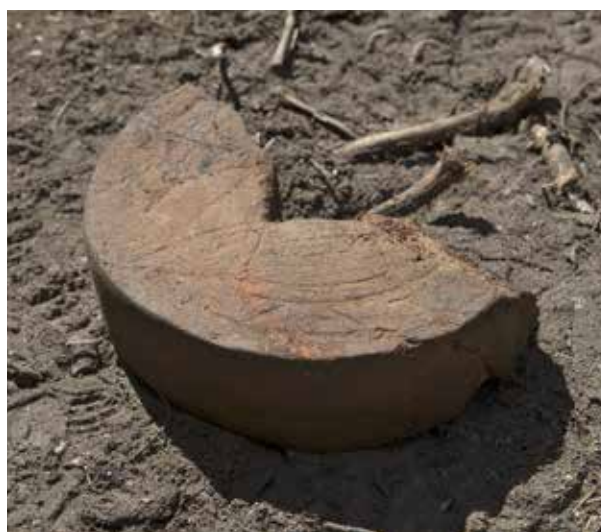
Figur 6. Den mönstrade slipstenen som hittades i fyllningen, L6, nedgrävning A1. Fotograf Emelie Sunding.

L6 fanns central i sektionen och utgjorde fyllningen i en nedgrävning, **A1**, ca 0,52 meter djup och 0,47 meter bred med diffusa kanter. Fyllningen bestod av slagg, yngre rödgoods och sten. I fyllningen hittades även en halv, mönstrad slipsten, **F1** (figur 6).

Den slipsten, F1, som påträffades i fyllningen L6 är tillverkad i Orsa och har det för orten typiska svarvade mönstret. Slipstenstillverkningen i Orsa var ett månghundraårigt hantverk som kom att utvecklas till ett så kallat sockenhantverk. De äldsta beläggen är från mitten av 1500-talet (Andersson 1997).

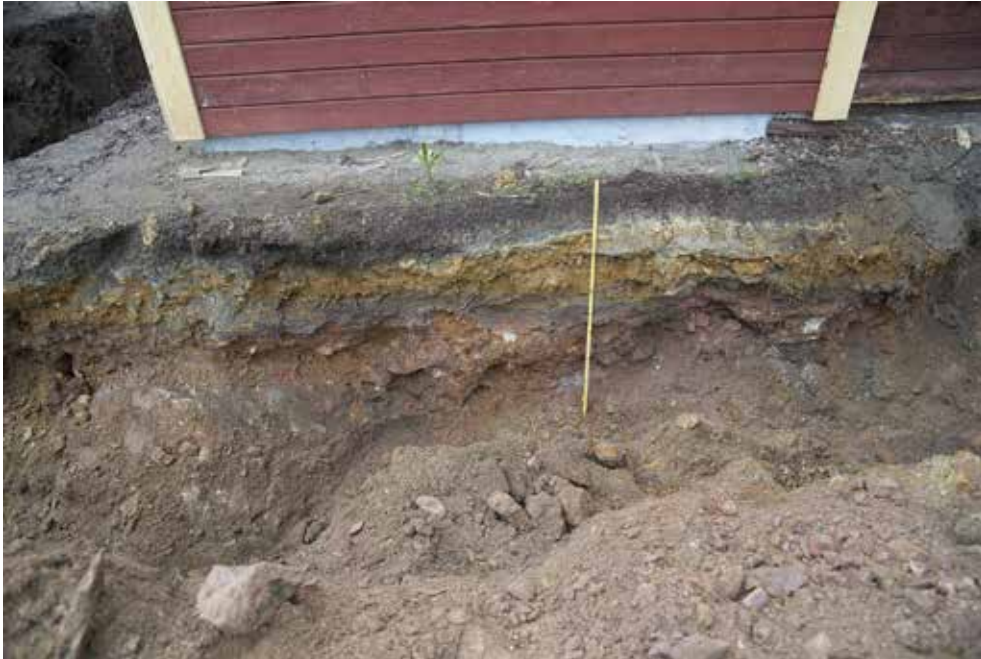
Figur 7. Sektion 2. Till vänster i bild syns en av de markfasta stenarna. Foto från västsydväst. Fotograf Emelie Sunding.

I den sydvästra delen av schaktet grävdes det aldrig ner till den naturliga silten. En liknande lagerföljd som i den norra delen kunde här identifieras, dock med vissa skillnader (figur 7).

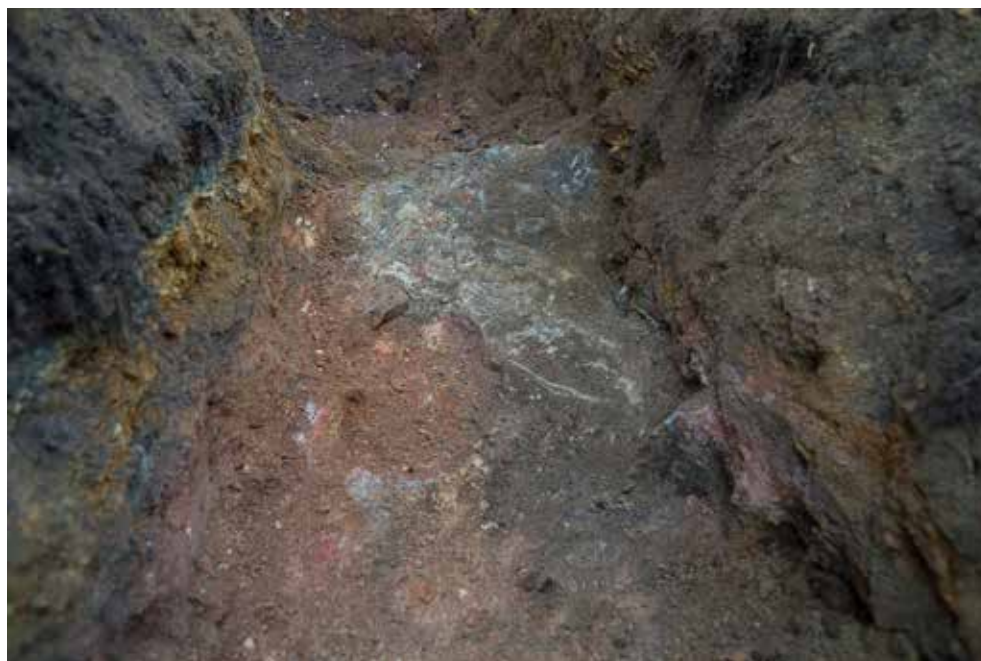
Figur 8. En av de markfasta stenarna i den sydvästra delen av schaktet. Foto från sydöst. Fotograf Emelie Sunding.

I den sydvästra delen av schaktet påträffades även 2 större markfasta stenar (figur 8), dessa blev synliga ungefär på samma nivå som L7, ca 0,58 meter ner i schaktet. Norr om dessa, i schaktets sydvästra vägg låg ett lager bestående uteslutande av slagg, L19 (figur 9). Detta lager låg upp mot den södra av stenarna.

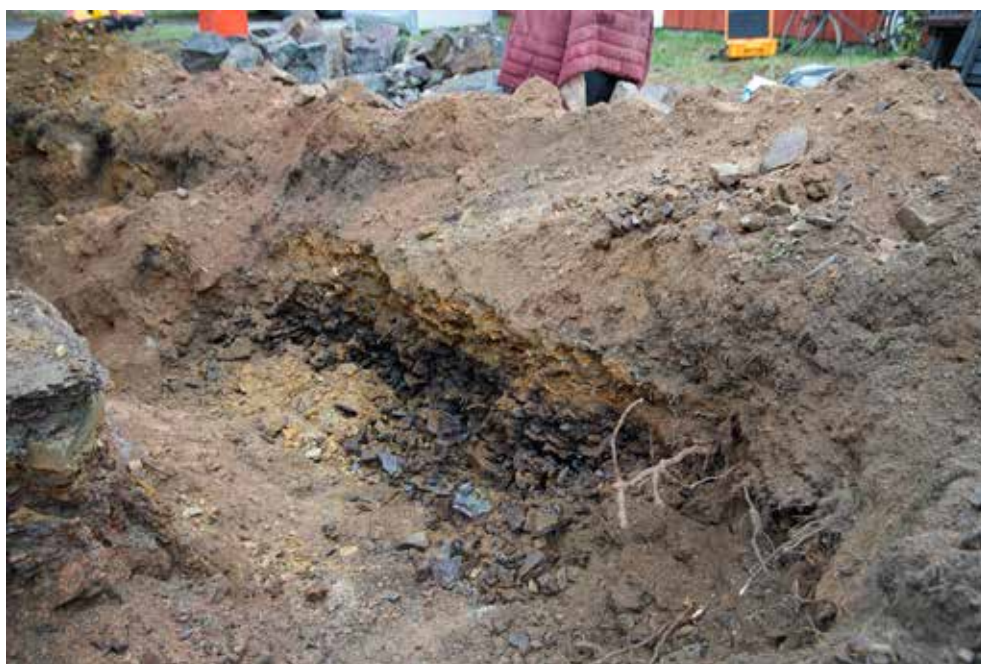
Figur 9. Slagglagret i schaktets sydvästra vägg. Foto från norr. Fotograf Emelie Sunding.

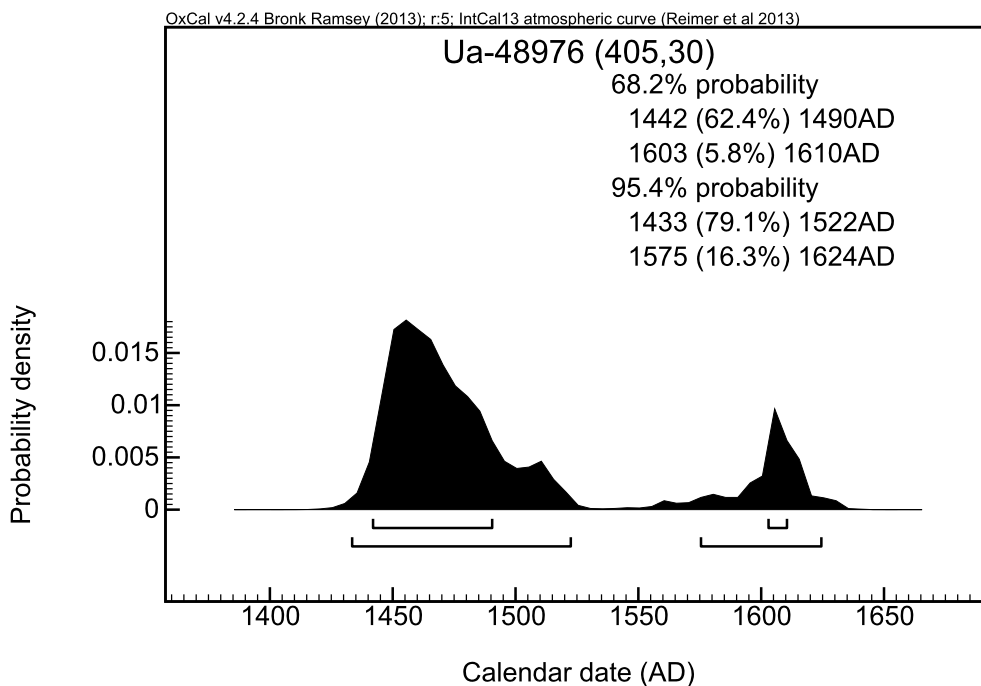
Figur 10. Resultatet av ^{14}C -analysen av en tallkoist från L11. Kalibreringen är genomförd i OxCal 4.2 (Bronk Ramsey 2013) med kalibreringskurvan IntCal13 (Reimer et al. 2013).

Det prov som samlades in från lagret vedartsbestämde till tall och bedömdes ha en egenålder på högst 5 år. Resultatet från ^{14}C -analysen (figur 10) visade att provet med ett sigmas noggrannhet med största sannolikhet (62,4%) kan dateras till perioden 1442-1490 e.Kr (Ua-48976).

Som nämnt ovan tolkas L11 representera en första anläggningsfas av stadsdelen och ^{14}C -analysen pekar då mot att detta skall ha skett någon gång under senmedeltid. Vilket då skulle vara äldre än den förmodade anläggningen av stadsdelen under 1600-talets andra hälft. Det bör dock tilläggas att närheten till gruvan, där malm sannolik brutits sedan Vendeltid, gör att området förmodligen nyttjats långt innan dess att Elsborg som stadsdel växer fram. Dock går det inte att med endast ett kolprov datera ett större skeende som detta. För att få en så tydlig bild som möjligt av Elsborgs äldre historia bör flera analyser göras från de äldsta planerings- och utfyllnadslagren.
