Arkeologisk schaktningsövervakning

schaktning för fjärrkyla i stadslager Falun 68:1
Falun kommun, Dalarna

Arkeologisk rapport 2015:3

Dalarnas museum
Arkeologisk rapport 2015:3

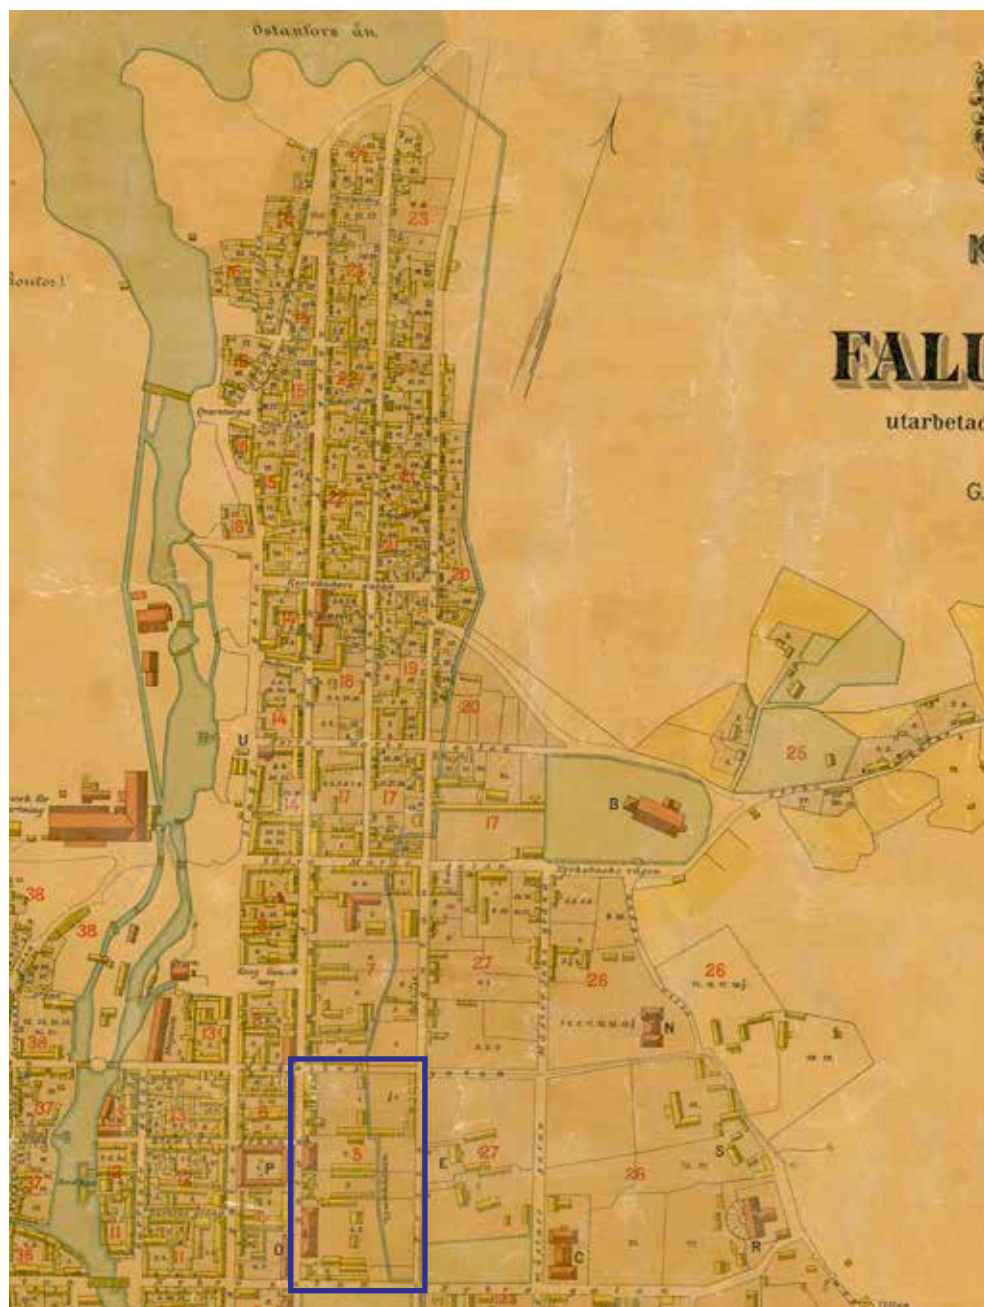
Figur 2. Utsnitt som visar den nordöstra delen av Skarins karta. Trumbäcken rinner från Östansforsån och parallellt med Trotsgatan. Längst ner i mitten syns kvarteret Kansliet, markerat med blå ram.

Den nedgrävning, A1, som påträffades 3,5 meter sydväst om husknuten efter att schaktet vikit av åt sydväst, var sannolikt ett parti av Trumbäcken. Trumbäcken finns inritad redan på den äldsta kartan över Falu stad från 1628. På Skarins karta ser man att bäcken måste ha varit lagd i kulvert på flera ställen. Bland annat i delar av kvarteren Bryggaren, Oregården och Kyrkvaktaren där den rinner under flera byggnader (se figur 2).

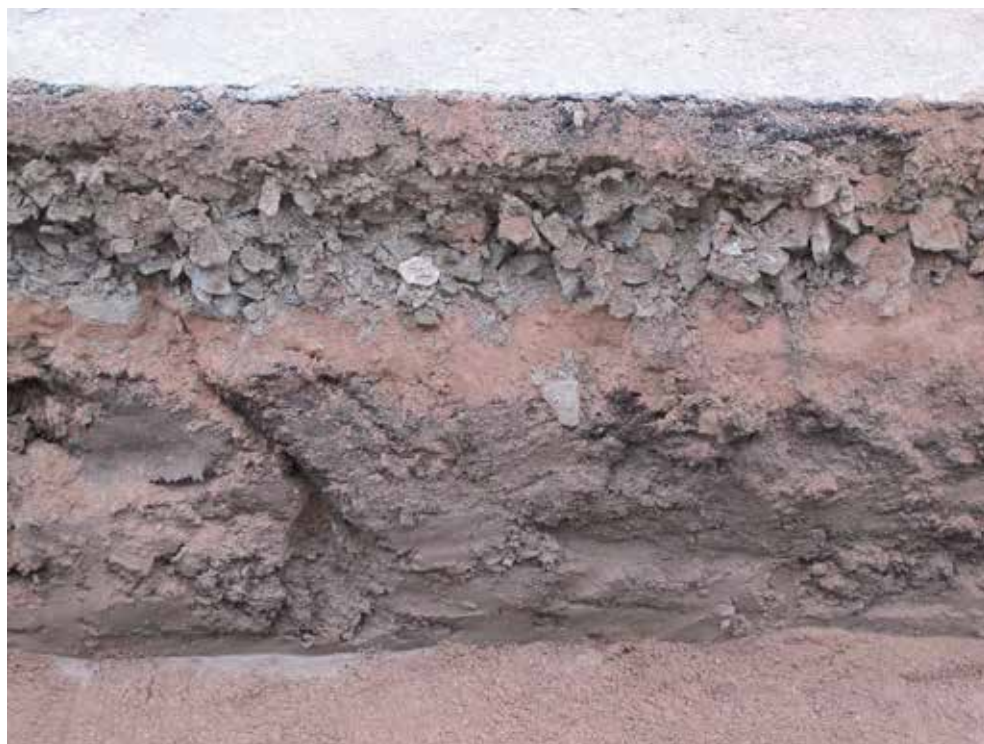
Figur 5. Schaktväggen i sydöstra delen av schaktet fotograferat mot nordost. Mellan sanden och leran anas ett mörkbrunt kulturlager. Fotograf: Britt-Marie Hägerman.

De två kulturlagren med sand mellan var inte lika tydliga hela vägen. Ställvis kunde endast ett ca 0,1–0,2 meter tjockt kulturlager iaktas (figur 5).

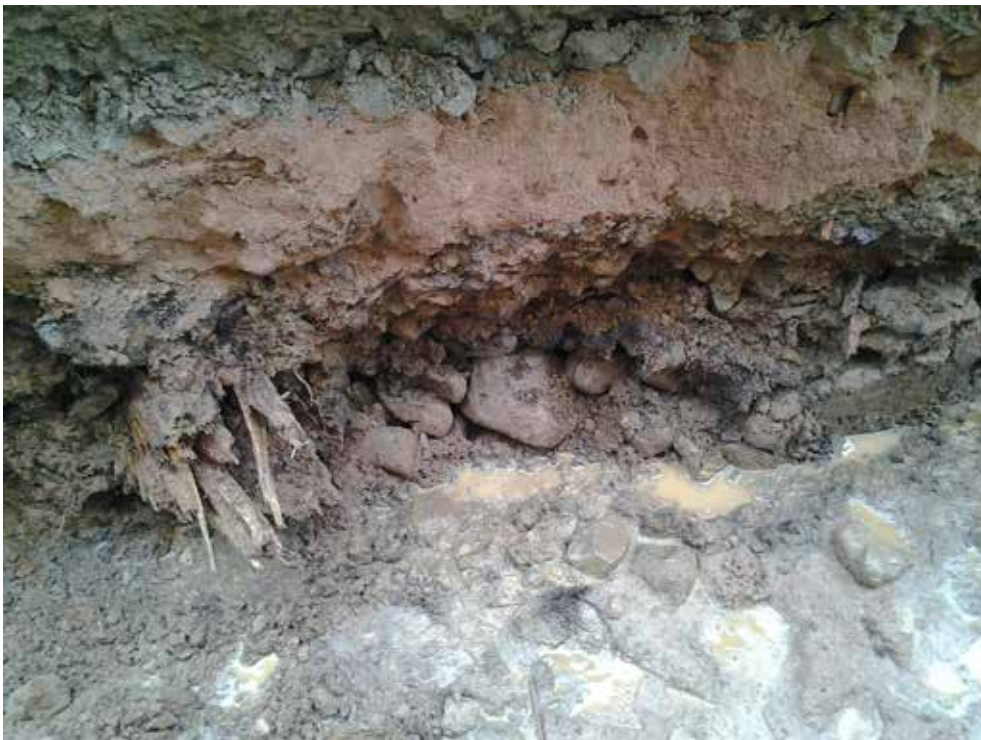
Figur 7. Anläggning 1 med stenpackningen mellan stocken och den gjutna slaggstenen. Över stenpackningen syns ett mörkt tunt torvlager. Fotograf: Greger Bennström.

diameter på ca 0,2 meter och låg en bit upp i grus- och slagglagret. Stenpackningen gick även den upp 0,2 meter i grus- och slagglagret. Mellan slaggstenen och stenpackningen och det ovanliggande grus och slagglagret syntes ett tunt trådigt torvlager. I och kring nedgrävningen var marken mycket blöt vilket gjorde det svårt att rensa fram de undre delarna som låg i leran. Profilen åt sydöst liknade den avritade åt nordväst.

Produktionen av slaggtegel från kopparframställning verkar ha blivit vanlig i Sverige under andra hälften av 1800-talet (Gunnarsson 1994). Om vi antar att slaggstenen ingått i kulvertens ursprungs konstruktion, vilket är troligt, bör kulverten var anlagd någon gång mellan ca 1850 och 1886. Det långsmala uthuset var i så fall relativt nybyggt när Skarin ritade kartan 1886. Slaggstenen kan också ha ingått i konstruktionen när Trumbäcken täcktes år 1900.
