Arkeologisk schaktningsövervakning

KOPPARDALEN

vid förstärkningsarbeten inom hytt- och
hammarområde RAÄ Grytnäs 176:1 i Grytnäs
socken, Avesta kommun, Dalarnas län

Arkeologisk rapport 2016:11

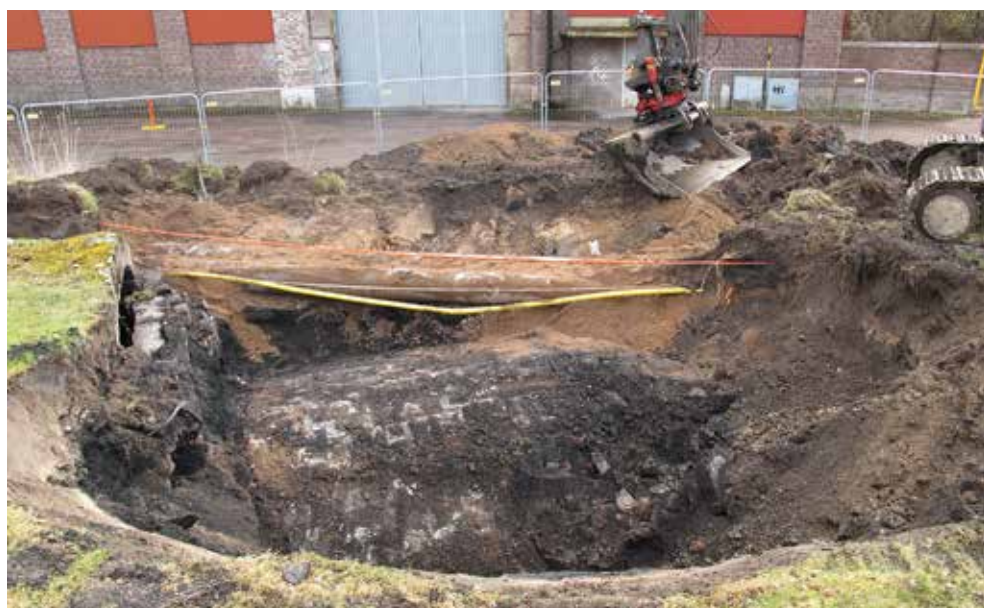
Figur 6. Kulverten med kallvalsverket i bakgrunden. Foto från norr. Fotograf Jimmy A Karlqvist.

Schaktningen inleddes med att kulvertens ovansida frilades (figur 6). Schaktningen startade där kulvertens valvhjassa var synlig.

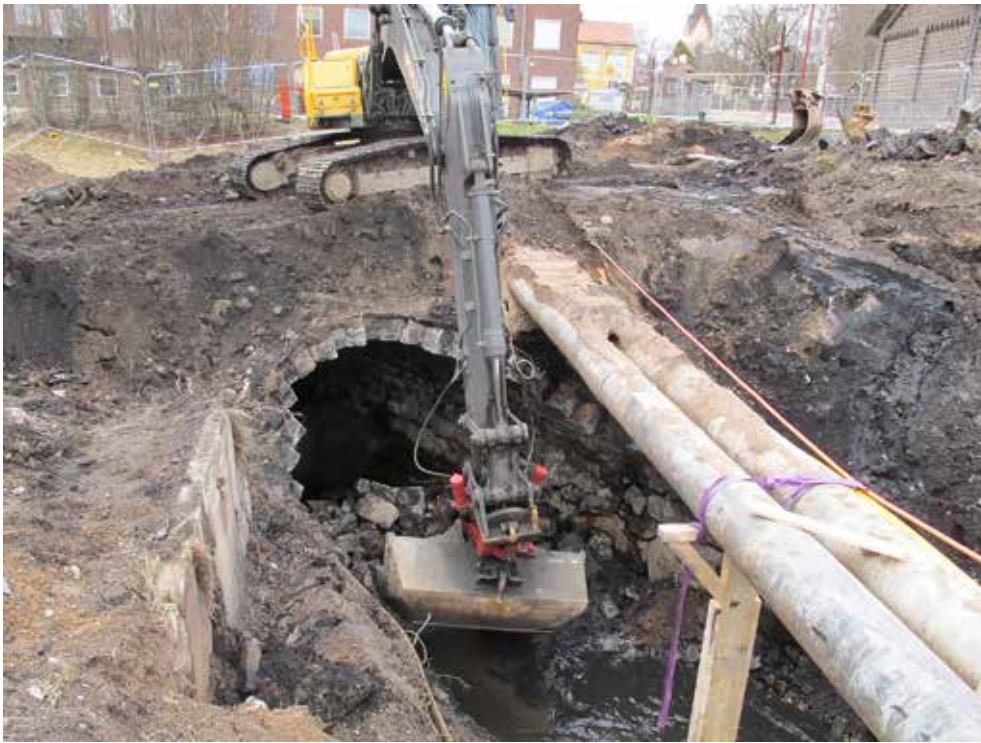
Figur 7. Rivningen av kulvertens valv. Till vänster i bilden syns betongfundamentet. Från nordost, fotograf Jimmy A Karlqvist.

När kulvertens valv hade frilagts var schaktdjupet på norra sidan cirka 3 meter och på södra sidan ca 1–1,5 meter. Kulverten framkom på ett djup av cirka 2,5 meter. Kulvertens valv hade rundbågsform och bestod av gjutna slaggstensblock (figur 7). Dessa togs bort med maskin tills endast 2-3 skift återstod.

I södra delen av schaktet var marken tydligt omgrävd. Ledningar för fjärrvärme, tele-, el- och optokabel korsade den kulverterade kanalen. Cirka 1–2 meter söder om ledningarna var senare tiders schaktningar ännu mer omfattade. En mur av betongfundament hade skadat kanalens hörn (figur 7). Det tidigare kallvalsverket ligger ca 5 meter söder om kanalen. Betongfundamenten tillkom förmodligen inte när kallvalsverket byggdes, men i samband med att planen utanför gjordes om p.g.a. de stora nivåskillnaderna.

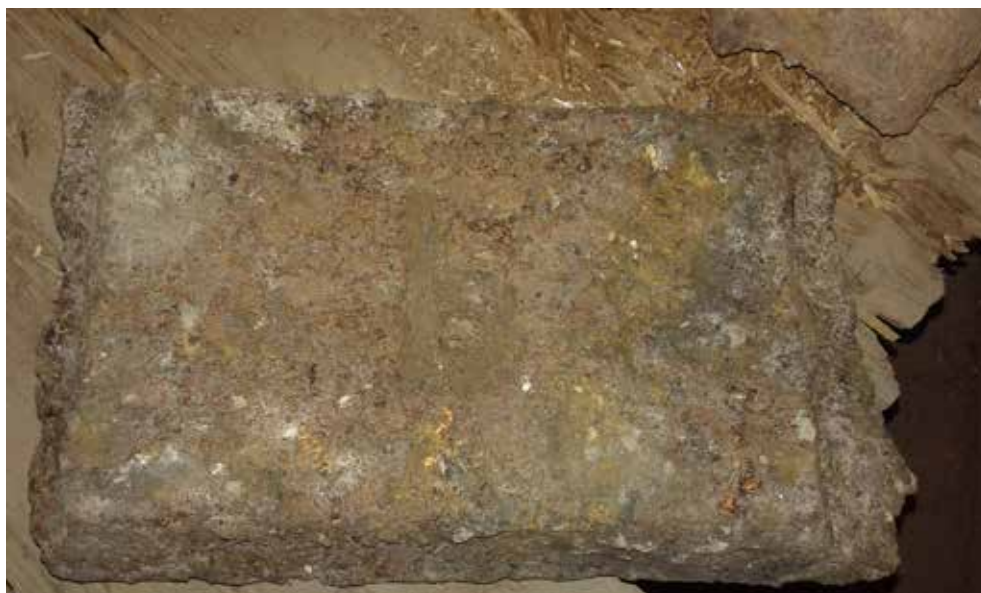
Figur 8. Tackjärnet med stämpel. Stämpel är antingen bokstaven b eller P. Fotograf Jimmy A Karlqvist.

I lager 5 hittades en handske av läder/skinn och i lager 6 hittades flera järnföremål t.ex. smidda spikar, mejsel och andra oidentifierade redskap. I schaktmassorna påträffades också ett tackjärn, ett fyrkantigt block med en stämpel (figur 8). Alla dessa föremål bedömdes vara tillverkade efter år 1850 och lämnades över till det närliggande järnverket som numera är ett museum.

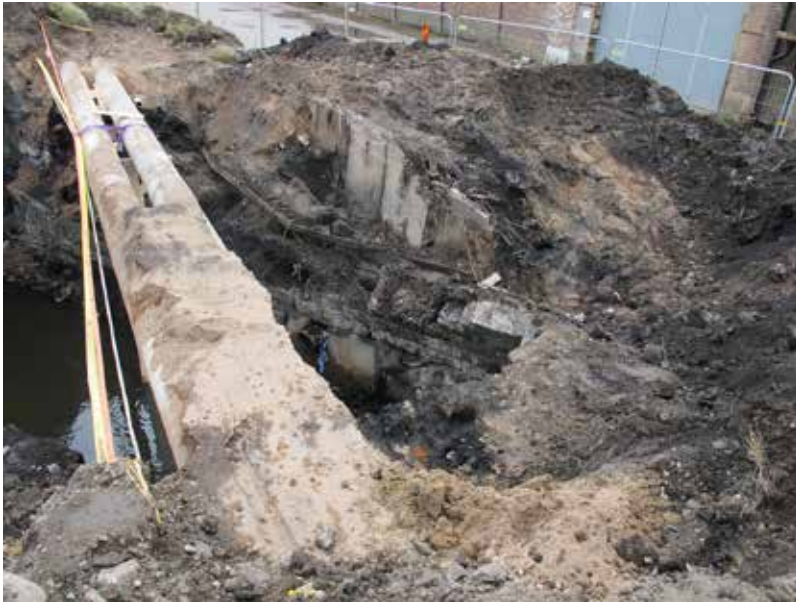
På södra sidan (figur 9) gjordes ett försök med grävmaskinens smalskopa att rensa av och gräva ett djupare parti mellan slaggstensvalvet och nyss nämnda betongfundament. Tanken var att om möjligt kunna se en eventuell nedgrävningskant eller den naturliga botten. En lagerbeskrivning gjordes över de lager som var möjliga att undersöka.

1. Omrörda massor från diverse ledningar, 0,1–0,2 meter tjockt.
2. Svart utfyllnadslager med stora stenar ca 0,3–1,5 meter i diameter. Lagret var 0,5–1,5 meter tjockt och innehöll organiskt material och stora mängder kol. Det fanns även inslag av trä, djurhår, dynga, och ett fåtal bitar tegel.
3. Grått finkornigt sandigt lager, 0,15 meter tjockt.

Maxdjupet blev endast 1–1,5 meter, på grund av att en större sten ca 1,5 meter i diameter satt fastkilad. Därmed kunde varken en naturlig botten eller nedgrävningskant fastställas. Möjligtvis är det svarta lagret en del av utfyllnaden bakom kanalens murar.

Figur 9. I södra delen av schaktet, mellan fjärrvärmeledningen och betongfundamentet, fanns en mindre yta som kunde undersökas närmare. Från nordväst, fotograf Jimmy A Karlqvist.

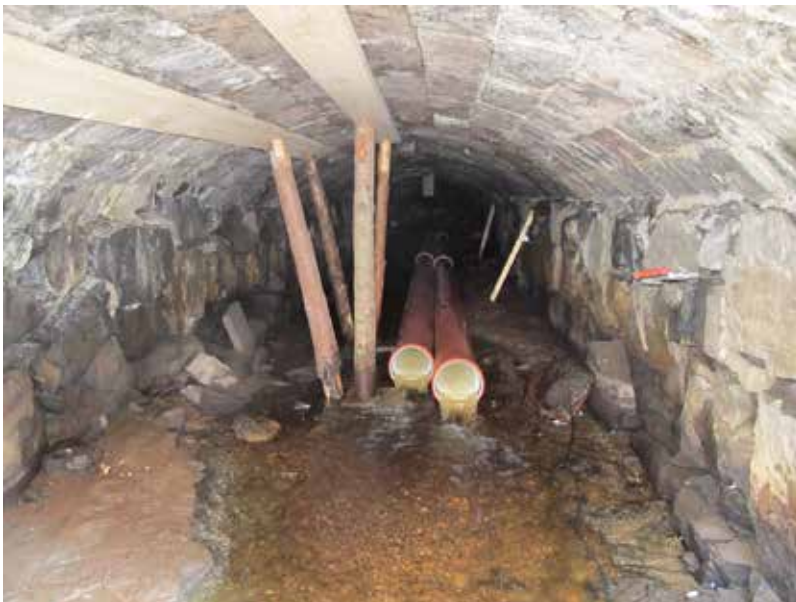
Kanalens nordvästra inlopp var också kulverterad (figur 10). Den skulle inte rivas utan endast rensas, vilket hade skett innan den arkeologiska undersökningen påbörjades. Därför gjordes endast en okulär besiktning av kulverten för att eventuellt dokumentera strukturer som kunde vara äldre än år 1850.

Figur 10. Kanalens nordvästra del som fortfarande är kulverterad och som kunde undersökas närmare. Från sydost, fotograf Jimmy A Karlqvist.

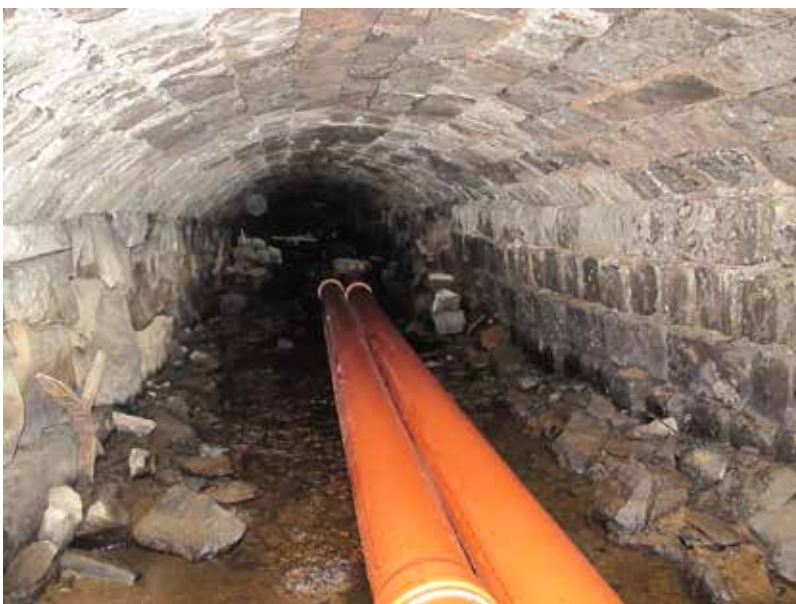
Figur 11. Kanalens nordvästra del. Till höger i bild ser man att kulverten är anlagd ovan berggrunden. Till vänster i bild sticker ankarlutet som har en form av ett X ut ur stödmuren. Från sydost, fotograf Jimmy A Karlqvist.

Kanalen var även här anlagd direkt på berget med murar av natursten på bägge sidor. Den östra sidan såg dock ut att ha reparerats vid anläggandet av kulverten. Den västra sidans stenmur såg mer ursprunglig ut. Där påträffades även ett ankarslut i form av ett X (figur 11). Denna del av kanalen gick igenom 1600-talets kopparsmedja.

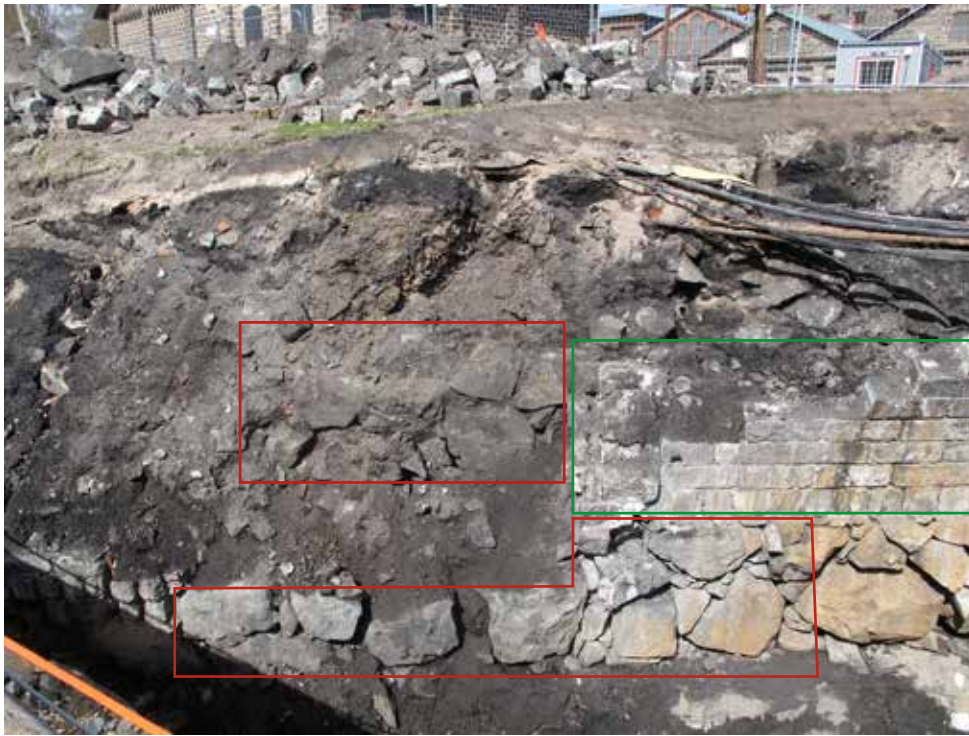
Kanalen gick genom smedjan och svände sedan 90° åt nordost vid smedjans gavel. Huset väggar ska vara byggda av gråsten. Det är inte omöjligt att den stenmur som syns till vänster om kulverten i figur 13 kan vara en del av smedjans vägg.

Figur 13. Foto över kanalens nordvästra del. Längst ned syns kanalens mur av natursten ovan den syns slaggstenskulverten, markerat med grönt. Till vänster i bild syns ytterligare en mur av natursten som framkom bakom slaggstenskulverten och ovan kanalens mur. Det kan vara en stödmur eller rester av kopparsmedjans vägg. Foto från sydost, fotograf Jimmy A Karlqvist.
