Arkeologisk schaktningsövervakning

FALUGATAN

ledningsschaktning genom stadslager Falun
68:1 i Falu kommun, Dalarnas län

Arkeologisk rapport 2018:15

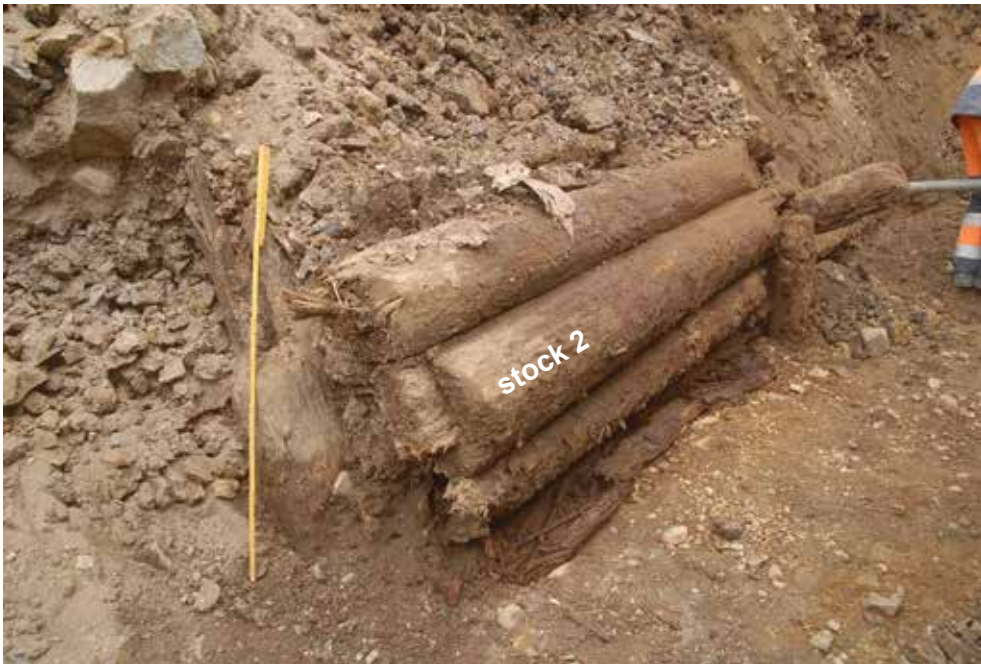
Figur 6. Timmerkista A1:s södra del. Stock 2 har dendrodaterats. Foto från sydost, Joakim Wehlin.

Anläggning A1 var belägen i schaktets sydvästra del och framkom på 2–2,5 meters djup under bär- och slagglager, mätt från dagens marknivå. A1 var uppbyggd av minst 6 stockvarv, ca 0,2–0,25 meter i diameter, och var fastsatt med stolpar, ca 0,3 meter i diameter. De fortsatte ned i ett sand- eller rullgruslager. Från stock 2 sågades prover för dendrokronologisk analys (figur 5–6).

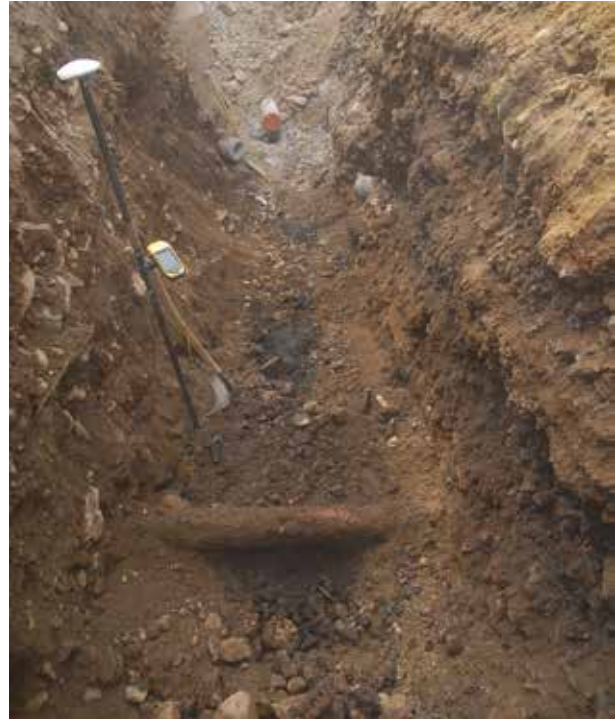
Figur 8. Träkonstruktion A2, i bakgrunden ser man det svarta humösa lager som anläggningen fortsatte ned i. Foto från nordost, Jimmy A Karlqvist.

tvärs över schaktet, stratigrafiskt sett under lager 3 och fortsatte ned i lager 5 (sektion, se figur 3). Bägge stockarna fortsatte in i bägge schaktväggarna. Prover för dendrokronologisk analys sågades i den övre stocken (figur 7–8).

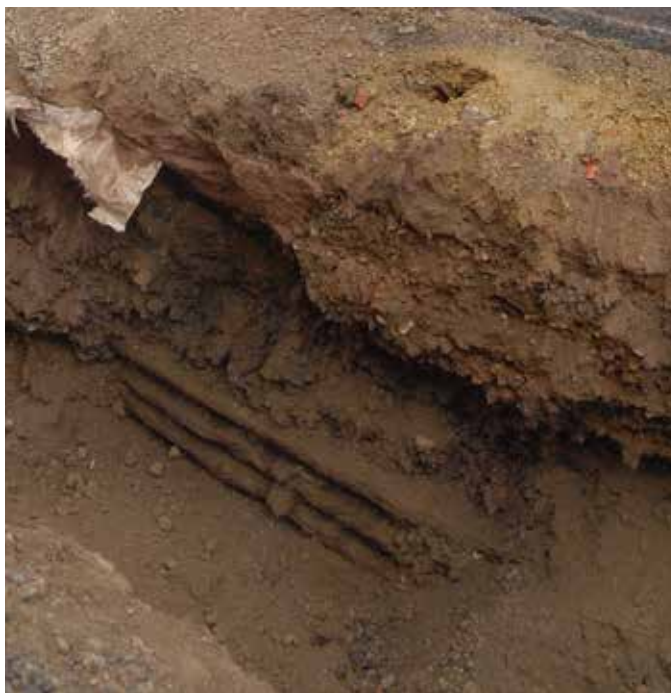
Figur 10. Framschaktning av timmerkista A3. Foto från nordväst, Jimmy A Karlqvist.

I sydvästra delen var stockarna delvis täckta med blågrå lera blandat med svavelgult gruvavfall (figur 10).

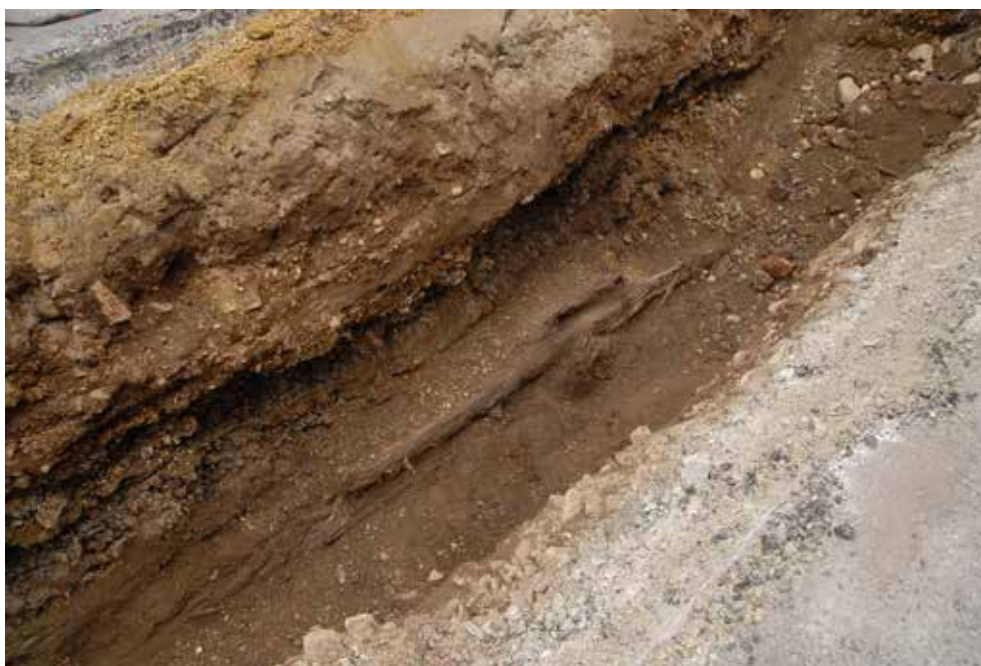
Figur 11. Översikt över anläggning A4 med stolpe och tre stockvarv av varierande bevarandegrad. Foto från söder, Jimmy A Karlqvist.

Stock 1 var 1x0,2 meter och endast delvis bevarad i sydvästra delen. Stock 2 var 6x0,3 meter. Stock 3 var 7,5x0,2–0,3 meter. Den noterades ligga under A3:s stock 6. Senare noterades ett fjärde och femte stockvarv.

I sydvästra delen fanns en mindre stående störelse eller påle vilken var 0,1–0,15 meter i diameter. I nordvästra schaktväggen syntes två stycken tvärgående stockar, vilka låg ovan varandra. Den övre var 0,35 meter i diameter och den undre 0,2 meter i diameter. Stockvarv 4, som påträffades strax under varv 3, hade ett urtag i anslutning till A4:s nordöstra del. Urtaget låg tätt inpå en stående stolpe, 0,3 meter hög och 0,2 meter bred. Den fortsatte i sin tur ner i ett femte stockvarv (figur 11). Ur stock 2 och en av de tvärgående sågades dendroprov.

Stolpe 1 var 0,3 meter hög, 0,3 meter i diameter och låg mot stock 2 och 3. Stolpe 2 var belägen mitt i schaktet, var 0,2 meter hög och 0,15 meter i diameter.

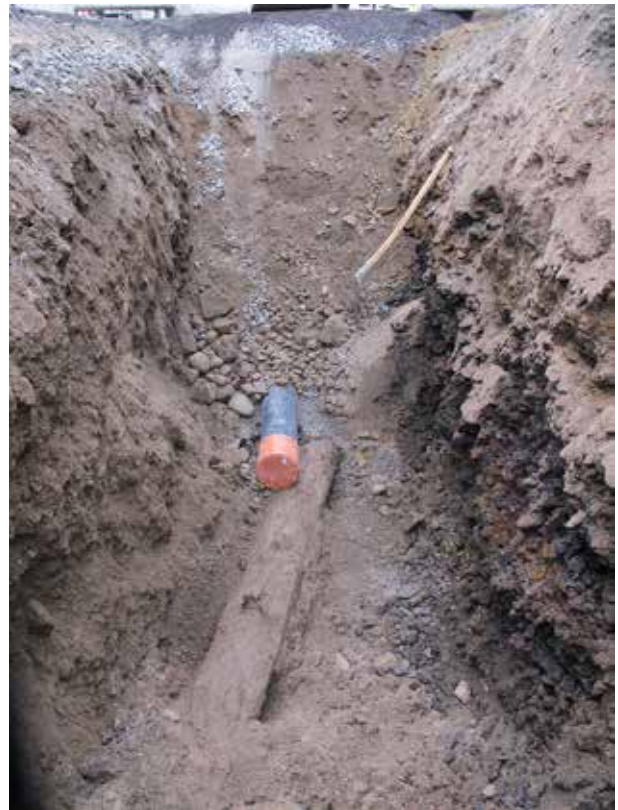
Figur 12. Stock i träkista A5. Foto från nordost, Jimmy A Karlqvist.

Anläggning A5 påträffades strax nordväst om A3/A4 och utgjordes av ännu en stock (figur 9). Stocken i sig låg på samma nivå som stock 4 i A3/A4. Endast 3 meter var synlig och stack upp endast 0,16 meter ur ett underliggande brungrått kulturlager. Återstoden fortsatte in i den nordvästra schaktväggen, i riktning åt nordost. A5 fortsatte sedan åt nordost, men var avgrävd vid sydvästra schaktväggen. Stocken sågades loss för dendroprov. Under A5 syntes ytterligare en stock och det bedömdes att A5 låg på en tvärgående stock som utgick från ett urtag i A4:s stock 4 (figur 12).

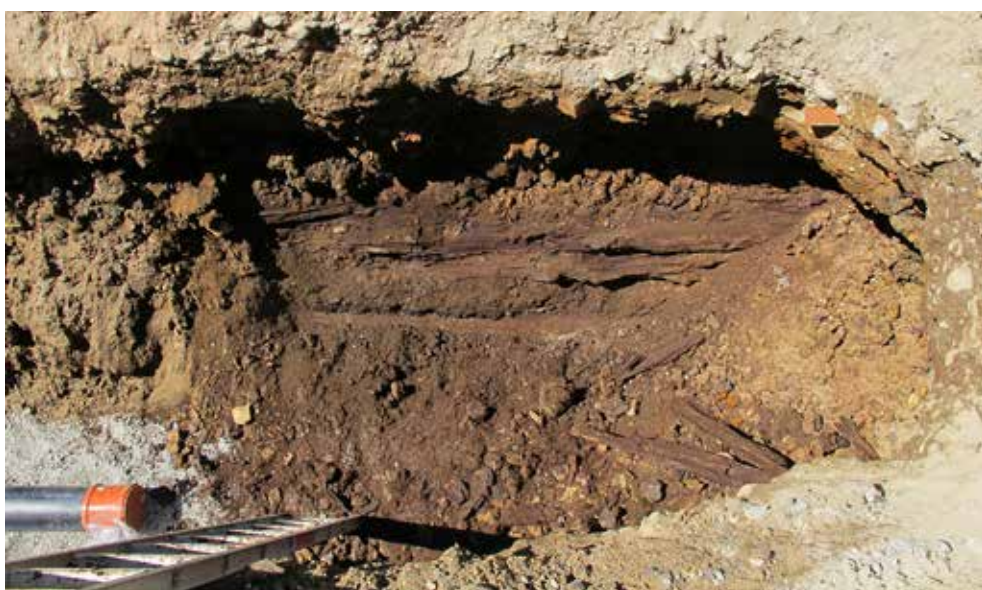
Figur 14. Timmerkista A6 som efter framrensning rasade ner. Foto från sydost, Jimmy A Karlqvist

A6 framkom i nordvästra schaktväggen och bestod av sex stockvarv (figur 13). Timringen var cirka 4 meter lång och 1,2 meter hög. En tvärgående stock syntes i anläggningens sydvästra del, mellan stock 1 och 2. Ytterligare fyra fragmenterade tvärgående stockar noterades i dess nordöstra del, varav endast den undre var välbevarad. Denna stock var ovalt rektangulär till formen, 0,8 meter lång och 0,18 meter bred (figur 14).

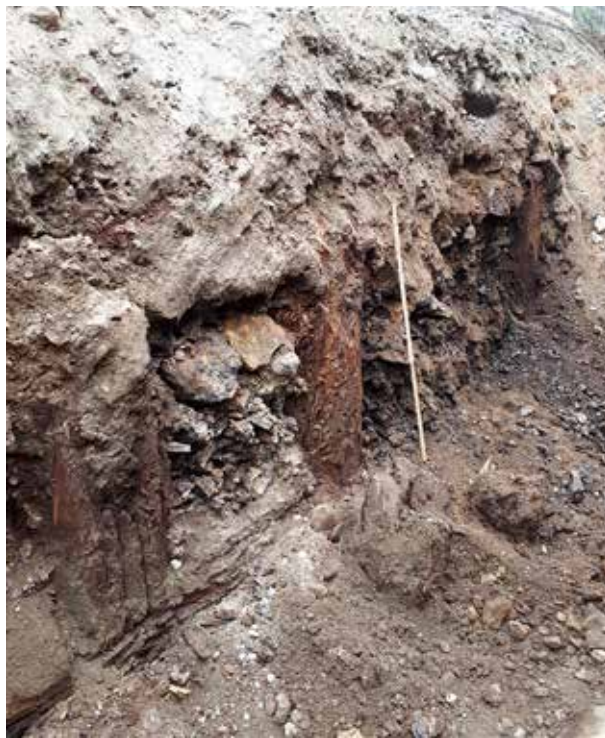
Figur 15. I förgrunden stolpe 2 och 3 i timmerkista A7. Foto från söder, Joakim Wehlin.

A7 utgjorde en egen sektion, direkt nordväst och i direkt anslutning till A6, och bestod av tre stockvarv som fortsatte cirka 4 meter åt nordöst (figur 13). Fyra stolpar, varav två var nedstuckna i A7, framkom i anläggningens nordöstra del (figur 15).

Stolpe 2 var placerad i ett urtag i stock A7. Den hade runt tvärsnitt, var 0,7 meter hög och 0,4 meter i diameter. Påträffades cirka 1,2 meter under asfalten där slagglagret tar vid.

Stolpe 3 var en stående stolpe, belägen in mot A7:s mitt, sydväst om stolpe 2. Den hade halvcirkelformat snitt, troligen kluven. Placerad i ett urtag i stock A7. Den var 0,6 meter hög och 0,35 meter bred.

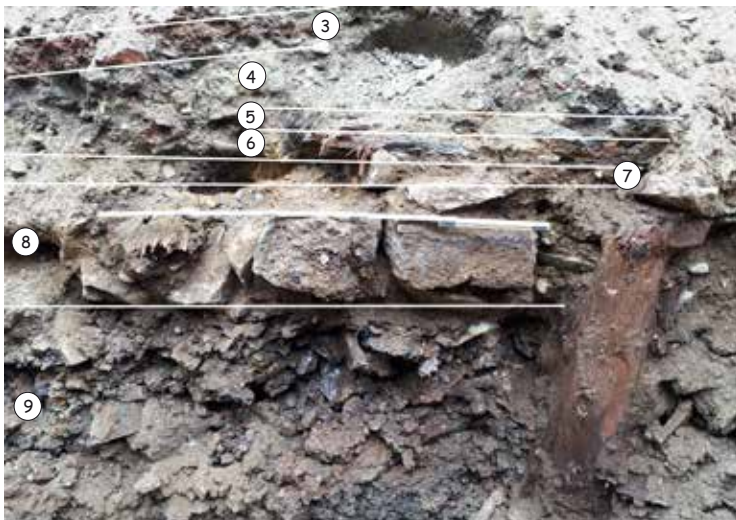
Figur 16. Anläggning A8, var troligen rest av en husgrund, med på bilden syns syllsten och trägolvet. Trägolvet låg 0,95 meter under dagens marknivå, 110,8 m.ö.h. Tumstocken är 1 meret lång. Foto från sydost, Joakim Wehlin.

| 1 Asfalt, 0,1 meter tjockt. Svart till färgen. | 6 Trägolvet med näver, 0,05 meter tjockt. Brunt till färgen. |
| 2 Omrört bärlager, 0,6 meter tjockt, bestående av grus, sand och sten (ca 0,2x0,2 meter i diameter). Grått till färgen. | 7 Sandlager, 0,05 meter tjockt. Grå-brunt till färgen. |
| 3 Sandlager, 0,05 meter tjockt. Rött till färgen. | 8 Syllsten, 0,2x0,35 meter stora, 0,4 meter höga. |
| 4 Sandlager, 0,15 meter tjockt. Brun-grått till färgen. | 9 Slagg, löst, 0,7 meter tjockt. |
| 5 Kulturlager, 0,05 meter tjockt. Brunt till färgen. | 10 Grus. |

Anläggning A8 utgjorde en husgrund och påträffades i schaktväggen mellan ovannämnda nedsatta stolpar, 1–4 samt 5–7 i A7 ovan (figur 13). Drygt 1 meter av husgrunden, bestående av trägolv samt en mindre tvärgående stock var synlig i schaktväggen. I norr hade husgrunden kapats av en nergrävning. Lagerföljden i husgrunden, se figur 16.

Förutom nämnda timmerkistor påträffades tre bebyggelse lämningar (A8, A11, A14). Husgrunden A8 bestod av en serie syllstenar samt ett möjligt trägol. Den påträffade husgrunden påvisar sannolikt hur långt in på dagens Falugatan som den äldre bebyggelsen gått. Det betyder att i stort sett hela den nordvästra delen av aktuell del av gatan vid mitten av 1600-talet var bebyggd. Det är också möjligt att timmerkistorna A6-A7 och anläggning A9 skall hänföras till den direkta bebyggelsen snarare än grundläggningsarbeten inför en sådan, men det är svårt att avgöra utifrån den begränsade undersökningssytan.

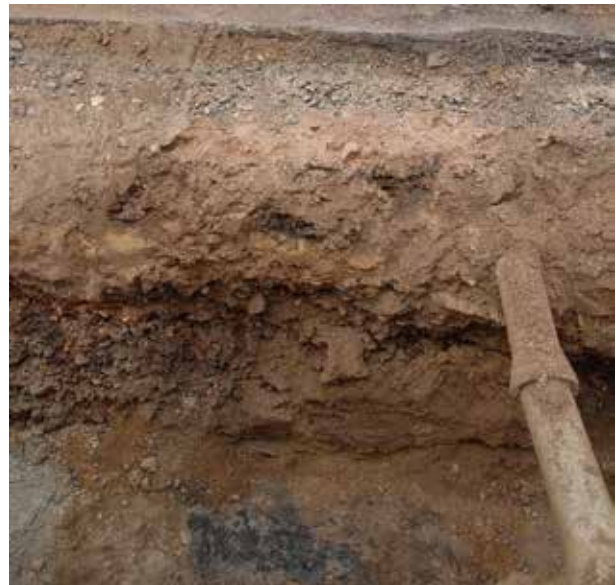
Figur 18. Översikt över anläggning A9 med en stående stolpe och underliggande stock. Foto från sydost, Jimmy A Karlqvist

Anläggning 9 utgjordes av en liggande stock samt tre stående stolpar (figur 17). Denna anläggning påträffades i ett svart kulturlager på cirka 2,3–2,4 meters djup, under ovan nämnda rullgrus. Anledningen till att schaktet grävdes så djupt var att ett flertal ledningar påträffades och för att kunna lägga ner VA-ledningen krävdes därmed ett djupare schakt för att undvika dessa (figur 18).

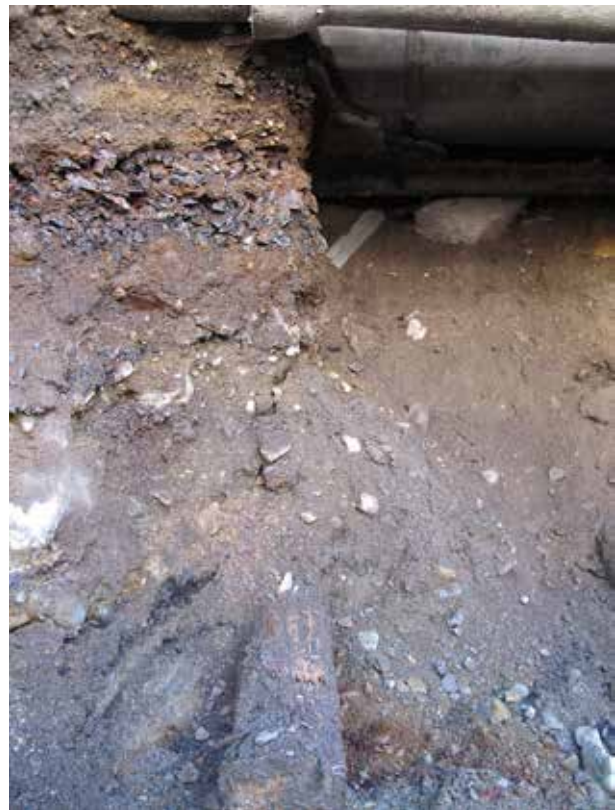
Figur 19. Träkonstruktion A11 med stock 1 mitt fram och stock 2 till vänster i bild. Foto från nordväst, Jimmy A Karlqvist

A11 påträffades i schaktväggen på cirka 2,1 meters djup och utgjordes av två stockar placerade ovanpå varandra, lagda i nordväst-sydostlig riktning (figur 13). Konstruktionen såg ut att vara anlagd på rostbrunt rullstensgrus och i schaktväggen noterades flera nivåer/lager av slagg. Stockarna i sig var cirka 2,5 meter långa och 0,2 meter i diameter, hade urtag samt var avfasade i sydöstra änden. Dendroprov togs från båda stockarna. Konstruktionen bedöms som en trolig bebyggelselämning (figur 19).
