Arkeologisk schaktningsövervakning

SKOLGATAN

VA-schakt i stadslager L2001:4288 i Falu stad
och kommun, Dalarnas län

Arkeologisk rapport 2023:15

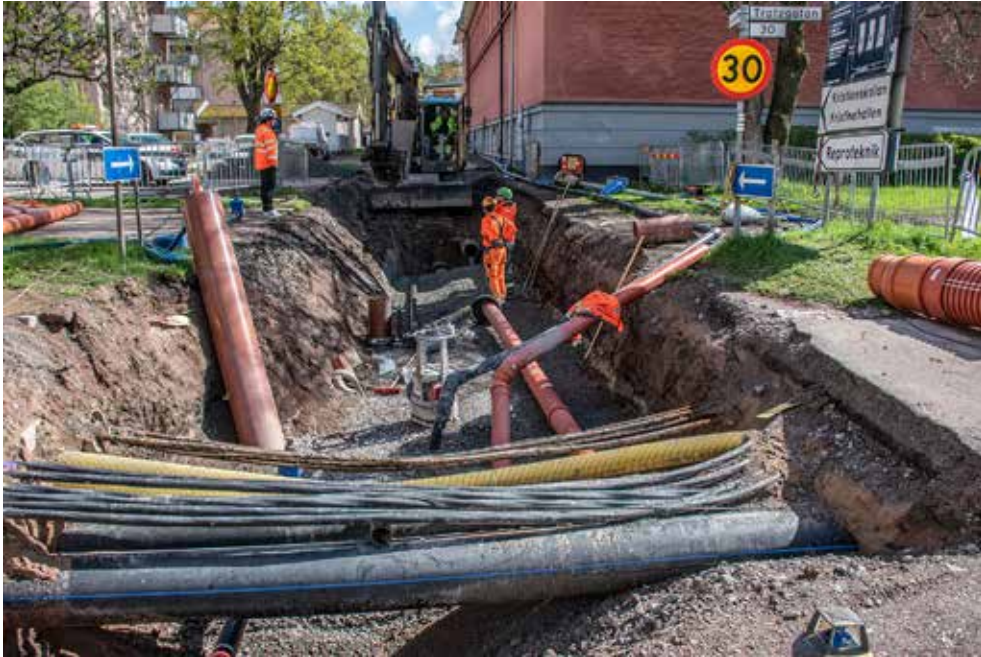
Figur 6. Översikt över östra delen av schakt 1 vid pågående arbete från Trotzgatan. Schaktet togs upp etappvis där schaktet grävdes och sedan lades rören ned och schaktet lades igen innan nästa etapp grävdes. Från sydväst. Foto: Lee Widegren Lundin.

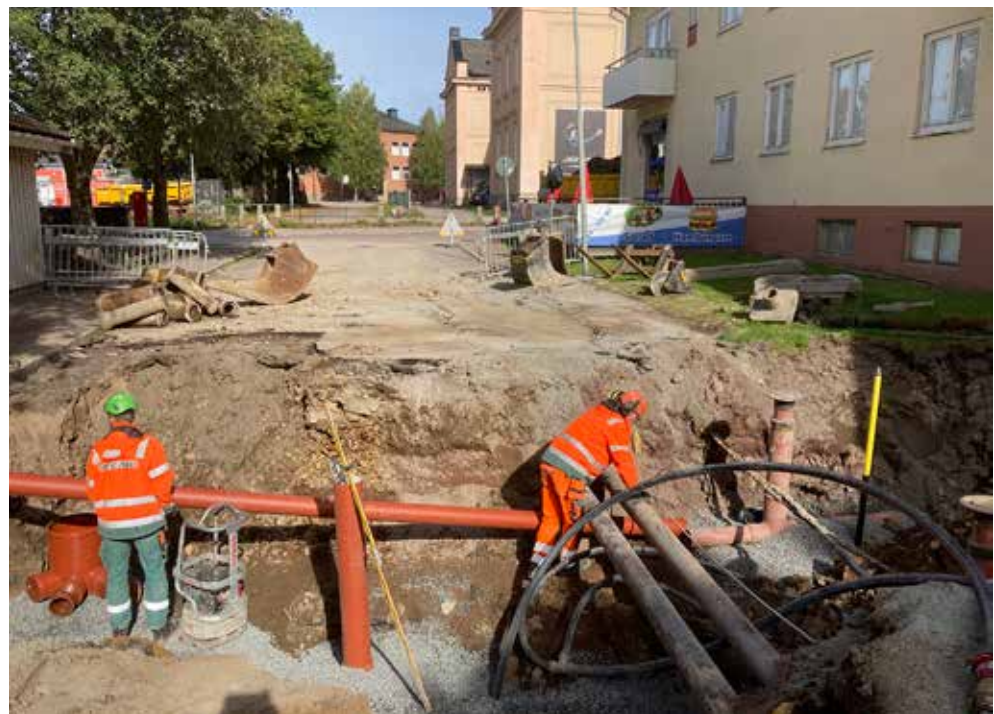
Figur 8. Översikt schakt 2 på Bergmästaregatan, från sydöst. Foto: Lee Widegren Lundin.

Schaktet var grävt tvärs över Bergmästaregatan och var 9,3 meter långt, 7,8 meter brett och cirka 2 meter djupt. Marken var mycket söndergrävd i gatan och mot nordost. Grå till beigebrun lera var det dominerade inslaget där det inte var återfyllt med sand och grus. I sydvästra schaktväggen syntes en mörkgrå till brun lera som var gyttjig och ganska fuktig, L4. Därunder fanns homogen orörd naturlig lera, 1,5 meter under markytan.

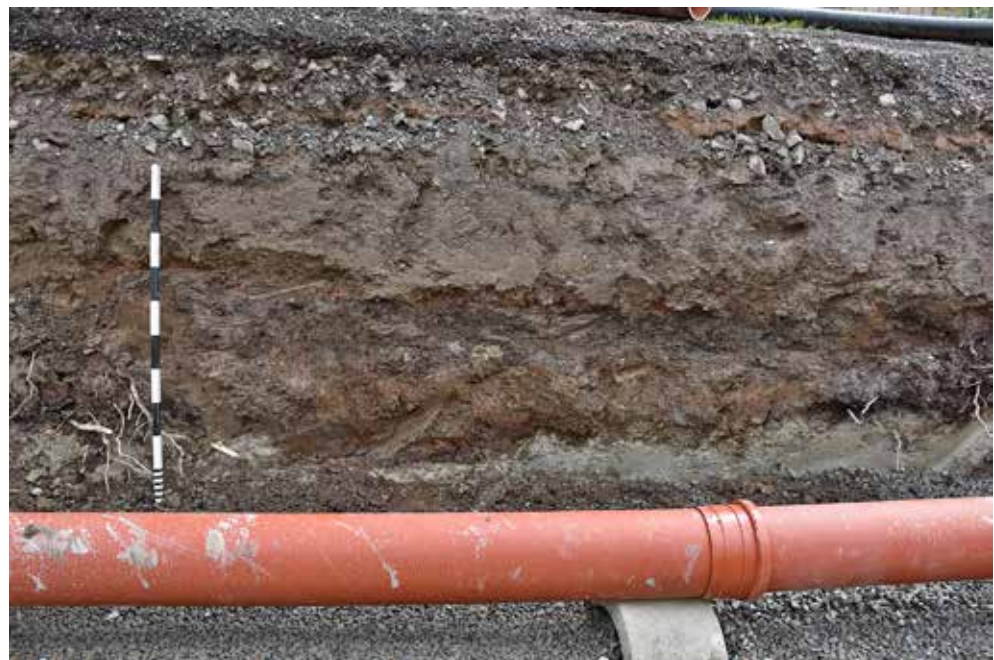
Figur 10. Nedgrävning A1 i sydöstra schaktväggen. Från nordväst. Foto: Lee Widegren Lundin.

Nedgrävningen A1 dokumenterades i helhet och syntes på båda sidor av schaktet (figur 10 och 11). När nedgrävning A2 syntes, på både sidor av

2,8 meter bred, 0,6 meter djup. Lutande nedgrävningskanter och relativt plan botten. Fyllningen bestod av:

1. Mörkgrå lera med fläckar av gul lera. 0,01 – 0,25 meter tjockt (överst). Inslag av kolfläckar, bränd lera, tegelkross, keramikfragment i kontaktytan mellan det återfyllnadslager som låg ovanpå nedgrävningen.
2. Grå lera, melerad med rödbruna fläckar. 0,14 – 0,3 meter tjockt (mitten). Inslag av småmul av bränd lera och enstaka kolbitar.
3. Mörkbrun till rödbrun lera, delvis grusig eller med grov sand. 0,02 – 0,2 meter tjockt (underst). Inslag av träflis, kolfläckar, bränd lera och keramikfragment. Den nedersta fyllningen i botten av gropen innehöll även en riklig mängd makroskopiskt material som går att härleda till kreatursdynga och mänskligt latrinavfall (bilaga 3). Innehöll keramik (F1).

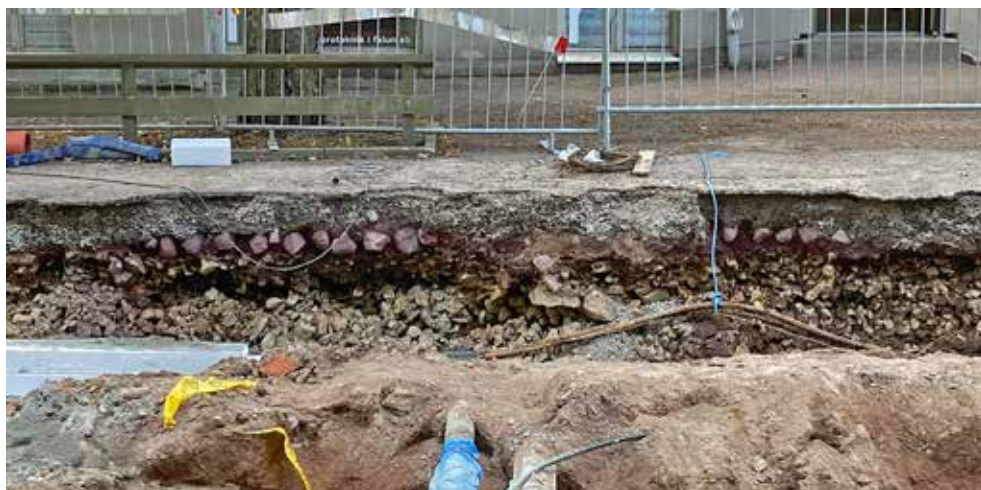
Figur 13. Gatsten i kisbränder, L3, i sydvästra schaktväggen i schakt 1 på Bergmästaregatan. Foto från nordöst. Foto: Lee Widegren Lundin.

I Bergmästaregatan påträffades en tidigare gatunivå L3 i form av naturstenar lagda i jämn nivå i ett lager med kisbränder, industriavfall från svavelsyratillverkning. Eftersom stenarna låg ovan nedgrävda äldre ledningar täckta med tegelstenar är gatunivån sannolikt inte äldre än 1850 (figur 13).

Eftersom stenarna och kisbränderna, som utgjorde gatunivån **L3**, låg ovan nedgrävda äldre ledningar täckta med tegelstenar är de sannolikt inte äldre än 1850.

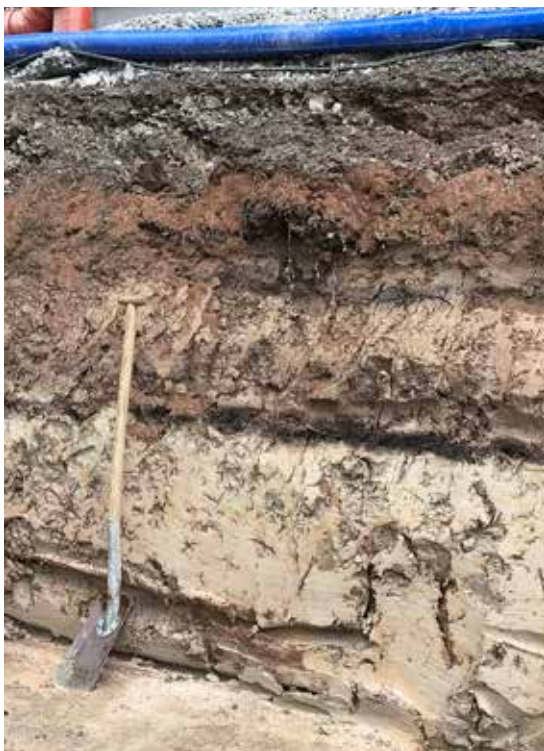
SÖ schaktväggen, schakt 1, från V. Foto: Lee Widegren Lundin.

Den generella lagerföljden i Skolgatan:

0,5 meter asfalt och diverse bärlager av grus, makadam och sand.

0,5 meter omrört återfyllningslager av kompakt gråbeige melerad lera med inslag av kol, tegelkross, bränd lera. Fynd av kritpipsskaft i toppen av lagret.

0,05–0,23 meter mörkbrun - mellanbrun lera (L2) i tre skikt: 1) 0,05 meter mörkbrun lera, 2) 0,13 meter mellanbrun lera, 3) 0,05 meter mörkbrun lera. Samtliga skikt, men särskilt de mörkare, innehöll rikligt med organiskt, humöst material, kvistar och rötter. >0,1 meter grå till gråbrun, kompakt, glaciallera

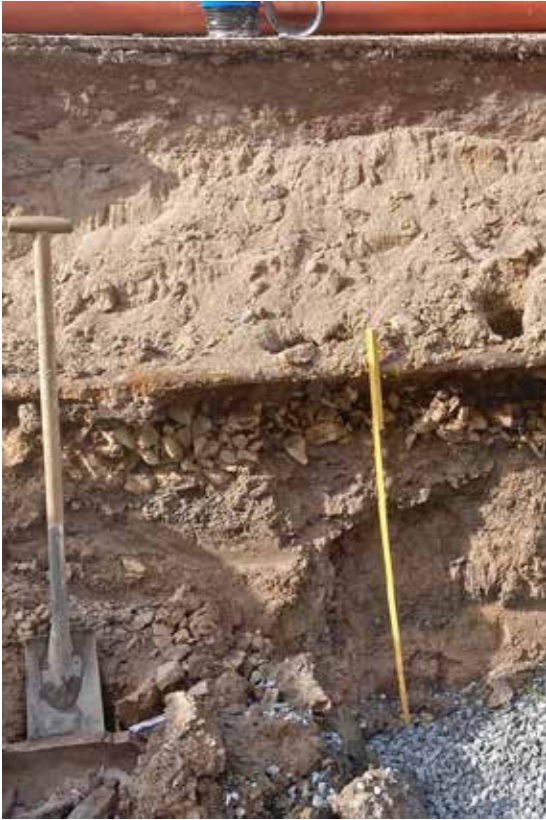
SV schaktväggen, schakt 2. från NÖ. Foto: Lee Widegren Lundin.

Lagerföljden i SV schaktväggen bestod av:

0,2 meter asfalt

0,5 meter sand

0,05 meter ledning

0,25 meter slagg och sten

0,5 meter mörkgrå-brun lera (L4), gyttjig/dyig, ganska fuktigt. Ganska högt upp i lagret fanns 1 bit tegelkross.

>0,3 meter orörd gråbrun glaciallera
