# BACKGÅRDEN- KASPERSBO

inför ny moräntäkt i Garpenberg socken  
Hedemora kommun, Dalarnas län

Arkeologisk rapport 2023:9

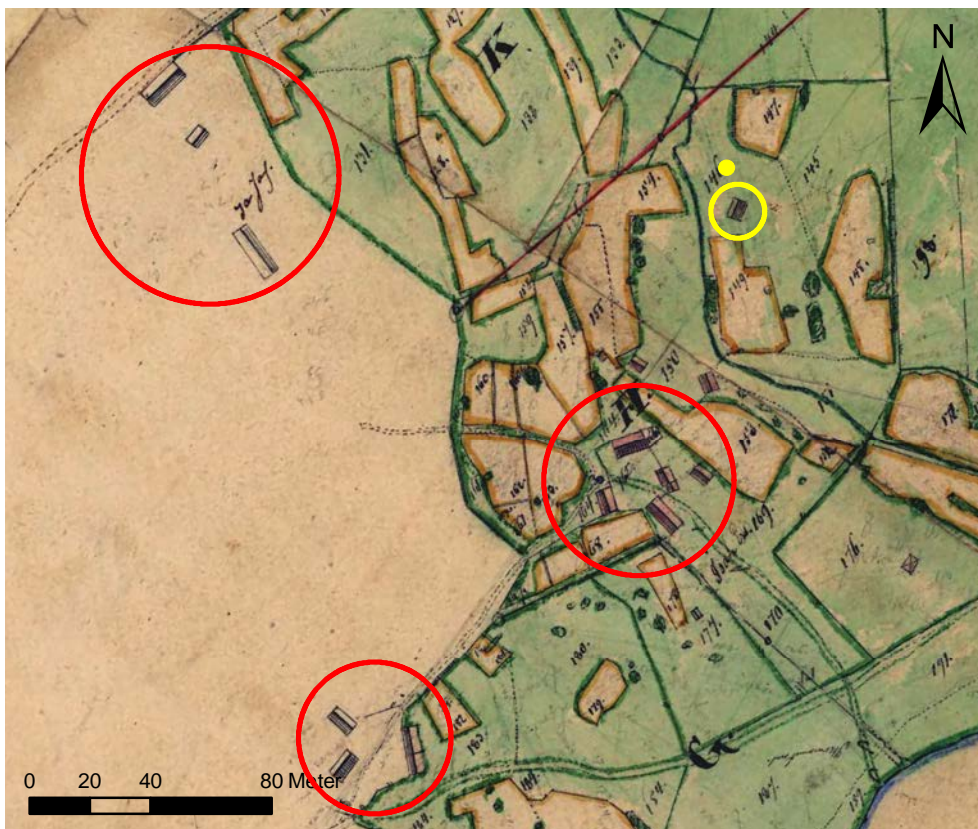
På laga skifteskartan upprättad 1856 (LMV 20-GAR-82) finns de tre gårdslägena kvar men man kan också se att åkermarken har utökats och att nya åkerytor tagits upp (figur 8). Fortfarande på 1960-talet fanns byggnader kvar på två av de gamla gårdstomterna men nästan all odlingsmark var igenväxt (LMV J133-12G7e65, figur 6).

Figur 8. Utsnitt från laga skifteskartan 1856 (LMV 20-GAK-82) med de tre gårdarna inringade med rött samt platsen för smedjan markerat med gul punkt och den intilliggande byggnaden med gul cirkel. Skala 1:2500.

De två smedjorna L2021:5959 och L2021:5968 låg som brukligt en bit utanför gårdsbebyggelsen på grund av brandrisken. Både på storskiftes- och laga skifteskartan låg smedjorna på mark som tillhör L2001:6444. Sannolikt rör det sig om två olika generationer av smedjor. På laga skifteskartan fanns en byggnad inritad i närheten av L2021:5968 men det är oklart om det är en lada eller smedjan som avses, se figur 8.

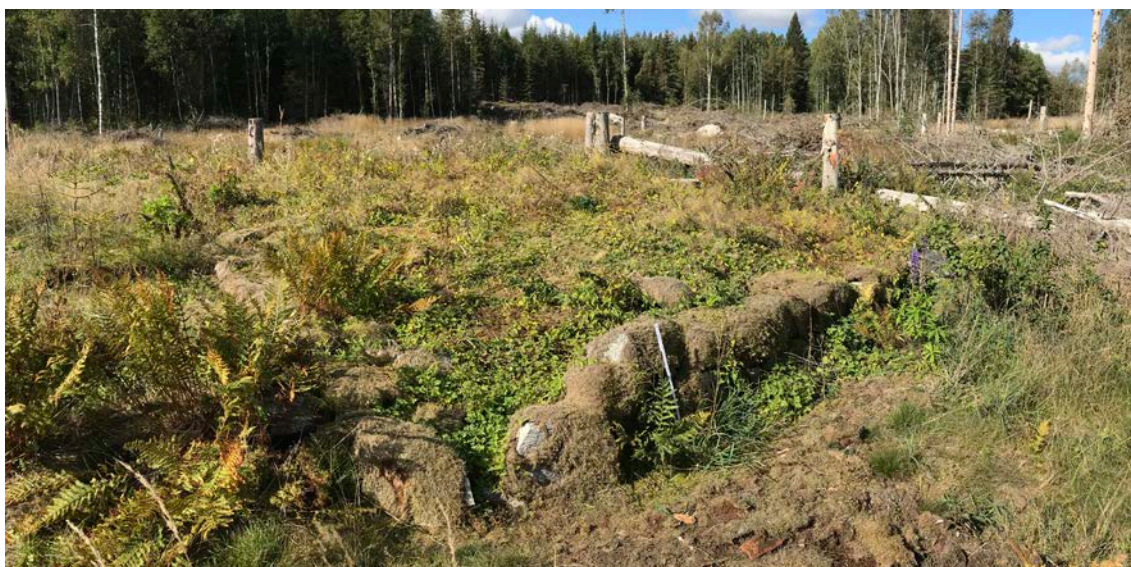
Figur 1. Grunden till bostadshuset på gårdstomt L2001:6444. Foto: David Fahlberg.

Gårdstomt ca 75x10-30 m (NNV-SSÖ) bestående av minst en grund efter boningshus (figur 1) och minst två uthusgrunder med källare. Grund efter boningshus, 8x5 m (NÖ-SV) med syll av naturliga och tuktade stenar, intill 0,5 m stora, i två skift. Spisfundament mitt på NV långsidan

och ev. farstukvist mitt på SÖ långsidan. 5 m Ö därom: Uthusgrund, 7x4 m (NV-SÖ) med källare under SÖ halvan. Källaren har valvat tak av slagstensblock på en grund av natursten. Inne i källaren finns en mellanvägg av murtegel. Ca 60 m S därom: Uthusgrund, 7,5x5,5 m (NNV-SSÖ). I SSÖ källare ca 4x2 m med öppning mot Ö.

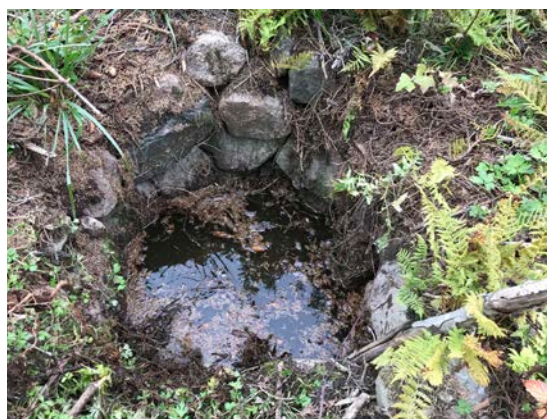
Figur 2. Den stensatta brunnen L2021:5958. Foto: Greger Bennström.

Brunn, 1 m diameter och ca 1,2 m djup, 0,6 m till vattenytan. Stensatt, kallmurad av 0,1–0,4 m stora stenar (figur 2). Skada av körspår i V kanten.

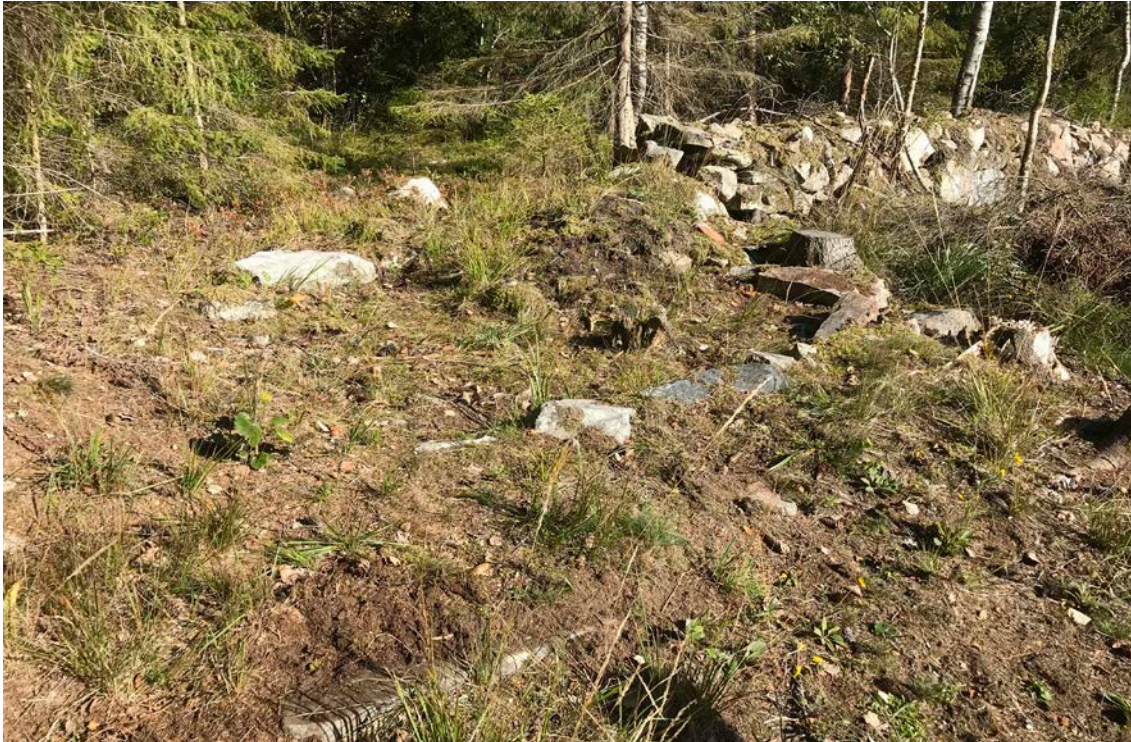
Figur 3. Stensyll till smedjan L2021:5959 fotograferad från väster. Foto: David Fahlberg.

Husgrund (smedja) rektangulär, 4,5x4 m (NV-SÖ) med stensyll (figur 3). Ässja i Ö hörnet 1,5x1,5 m och 0,4 m hög, bestående av tegel, natursten och enstaka bitar smidesslagg. Belägen i NV änden av stenmur.

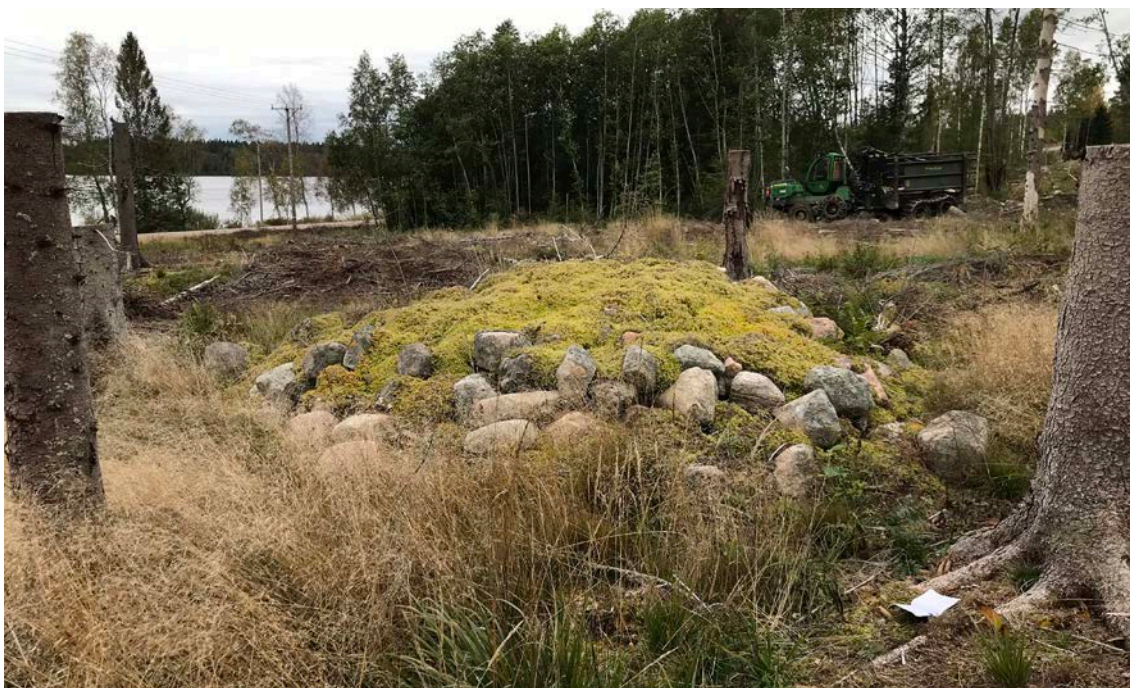
Figur 4. Ett av de många röjningsrösen inom den fossila åkermarken L2021:5964. Foto: Greger Bennström.

Område med fossil åkermark ca 220x60–140 m (Ö-V). Bestående av ett okänt antal åkerytor, drygt 20 röjningsrösen (figur 4) och 7 stenvallar/stenvallar. Röjningsrösen är 2–7 m diameter och 0,3–1,2 m höga eller 5-15x2–4 m och 0,4–0,6 m höga. Stenvallarna/-vallarna är 11–120 m långa, 1–4 m breda och 0,3–1,2 m höga, varav 5 helt eller delvis kallmurade medan 2 är mer som vallar av röjningssten. Invid murarna/vallarna och vissa av de större rösen är delvis bevarade diken. I övrigt är åkerytorna och hälften av rösen samt ett par av murarna påverkade eller skadade av körning med skogsmaskiner. Inom området finns även en brunn (L2021:5958) och två smideslämningar (L2021:5959 resp. L2021:5968).

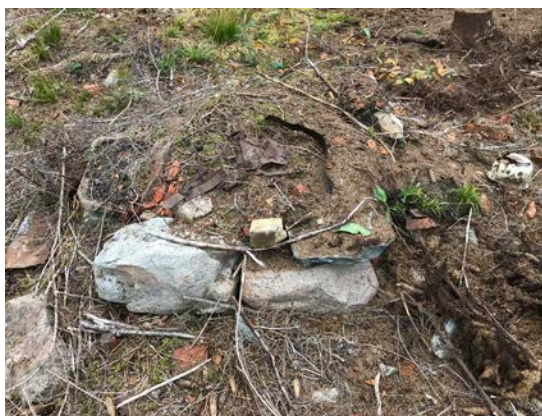
Ässja 2x1,7 m (NV-SÖ) och 0,4 m h, bestående av flata naturstenar och tegel samt även enstaka eldfasta tegelstenar (figur 5). Inget synligt av själva grunden. Mycket metallskrot i marken runt ässjan.

Figur 5. Fundamentet till ässjan smideslämning L2021:5968. Foto: Greger Bennström.
