Arkeologisk schaktningsövervakning

HYTTGATAN

vid schaktning för ny elledning genom stadslager L2001:4288 i

Falu stad och kommun, Dalarnas län

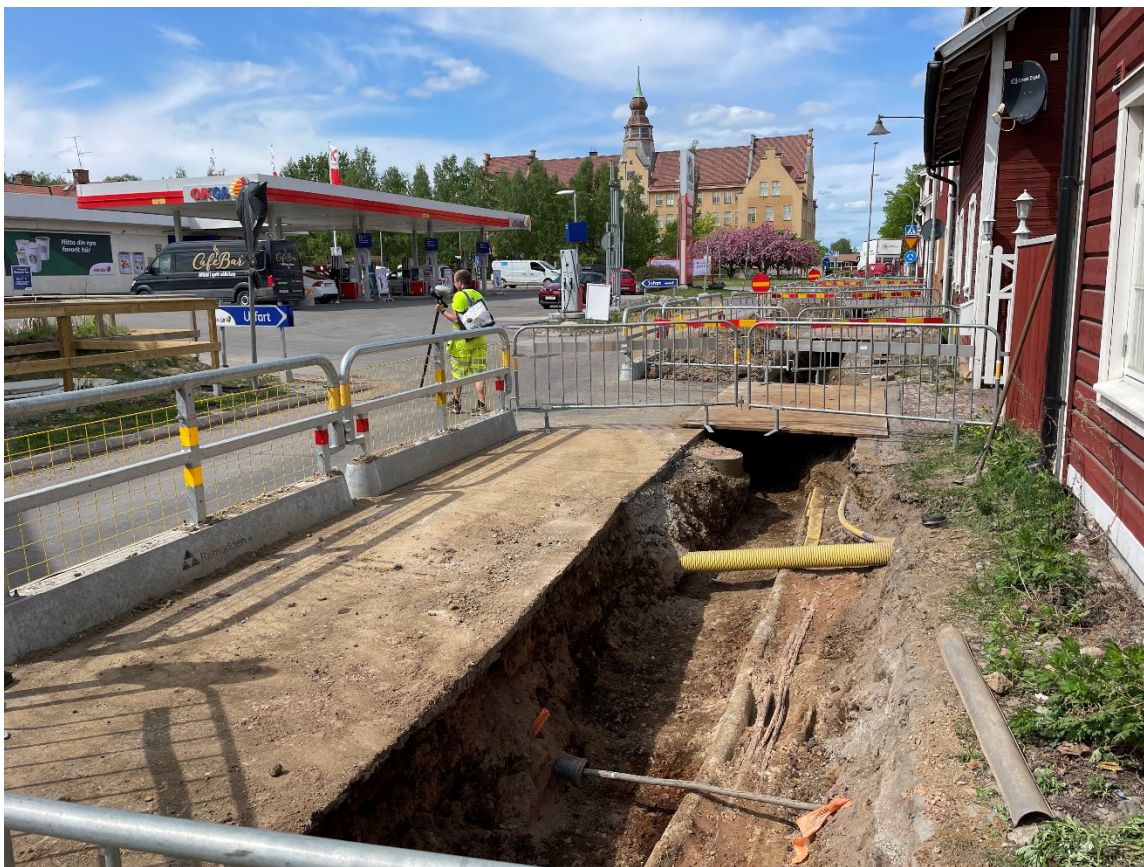
Foto 1: Översikt över schaktets läge längs östra sidan av Hyttgatan. I bakgrunden syns Gruvgatan 19, en bensinmack där laddstationer för elbilar skall installeras. Foto från sydöst. Fotograf: Linda Wigert.

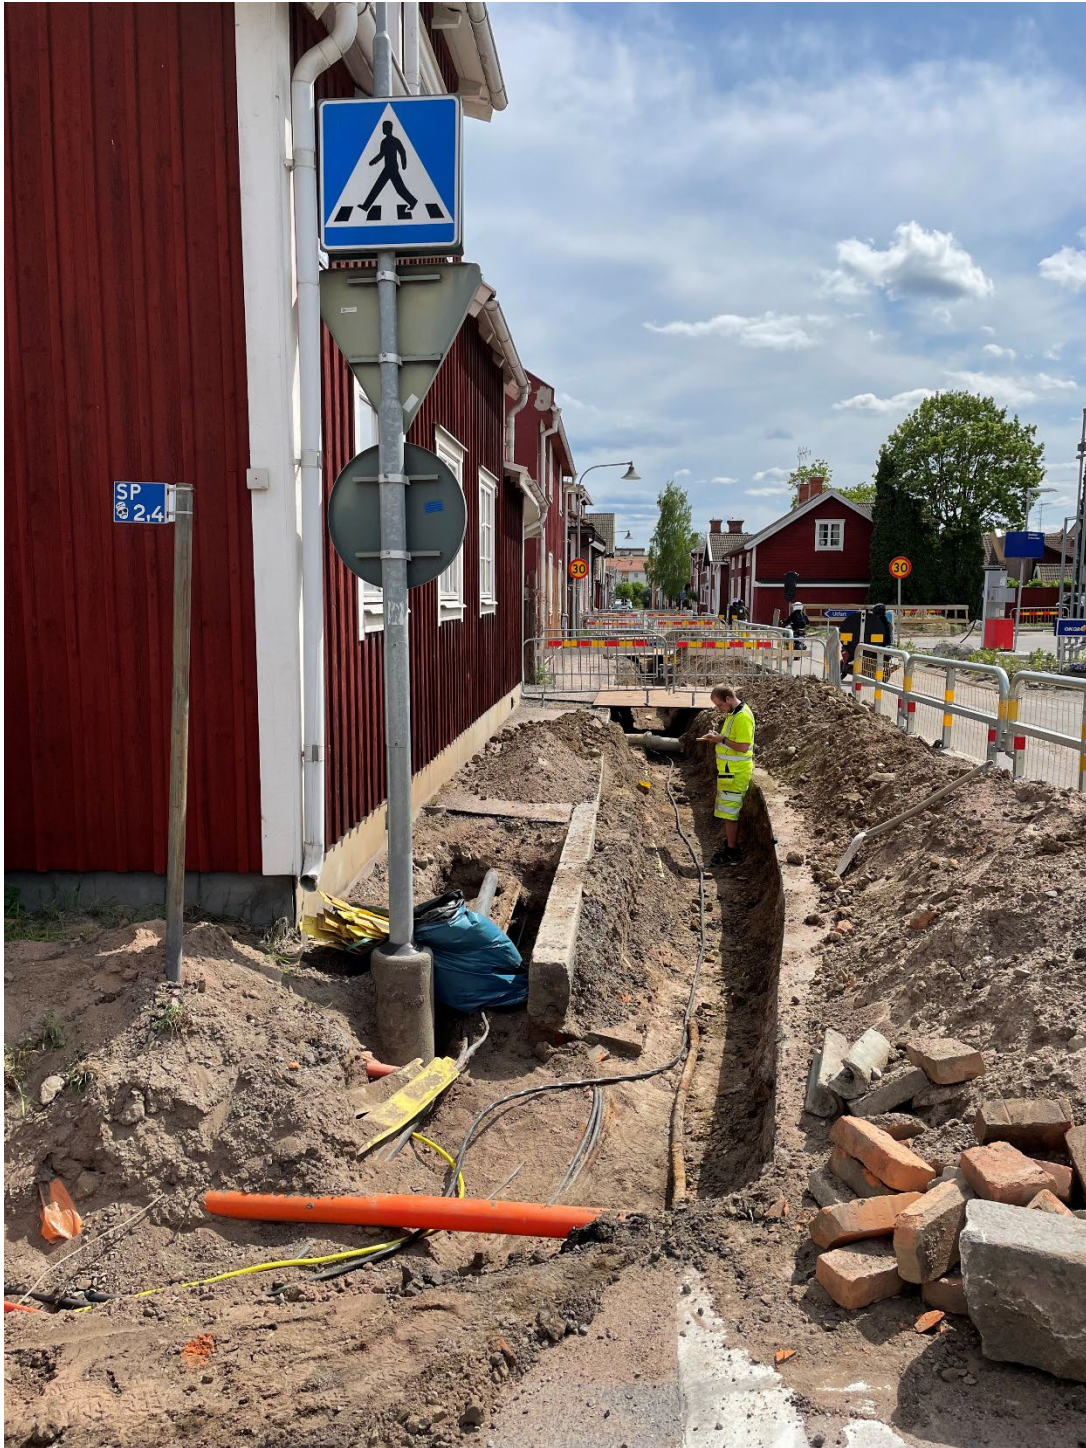
Foto 2: Lee dokumenterar lagerföljden i norra änden av schaktet, vid hörnet av Hyttgatan och Gruvgatan. I norr bestod fyllnadsmaterialet främst av påförd sand. Längre söderut i schaktet, där Lee står, bestod de äldre fyllnadsmassorna i vägen främst av slagg. Foto från norr. Fotograf: Linda Wigert.

Schaktet var cirka 75 meter långt med en total yta om cirka 105 kvadratmeter (figur 3). Inom nästan hela schaktet framkom omrörda lager och äldre ledningar. Schaktet var 0,8–1,4 meter brett och 0,7–0,9 meter djupt. I norra änden bestod fyllnadslagren till stor del av sand. Längs Hyttgatan 30 övergick sanden i ett fyllnadslager av mer grusig sand med inslag av småsten, tegel och slagg (foto 2).

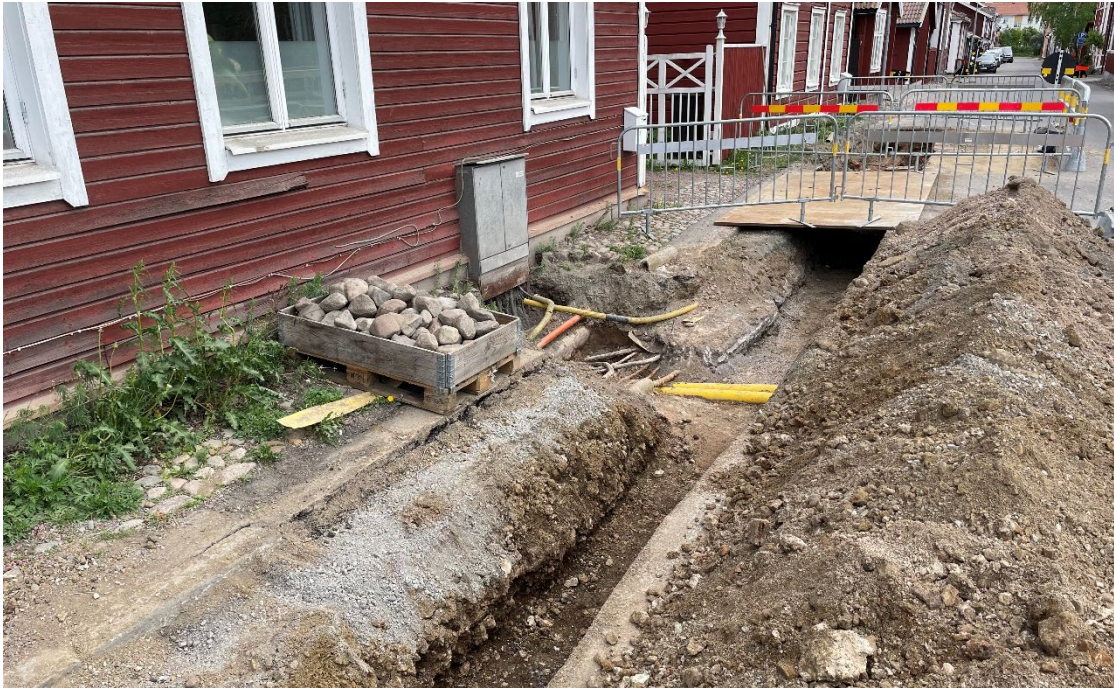
Foto 3: Majoriteten av schaktväggarna innehöll av relativt moderna fyllnadsmaterial ovanpå ledningar. Längs husväggarna låg kullerstenen kvar. Vid elskåpet hade kullerstenen varsamt plockats upp för att senare läggas tillbaka. Foto från nordväst. Fotograf: Linda Wigert.

I den östra schaktväggen, närmast husen, fanns flera skikt av moderna fyllnadslager ovanpå olika ledningar. Ställvis fanns äldre gatläggning av kullersten bevarad längs husväggarna och fram till schaktkanten (foto 3).

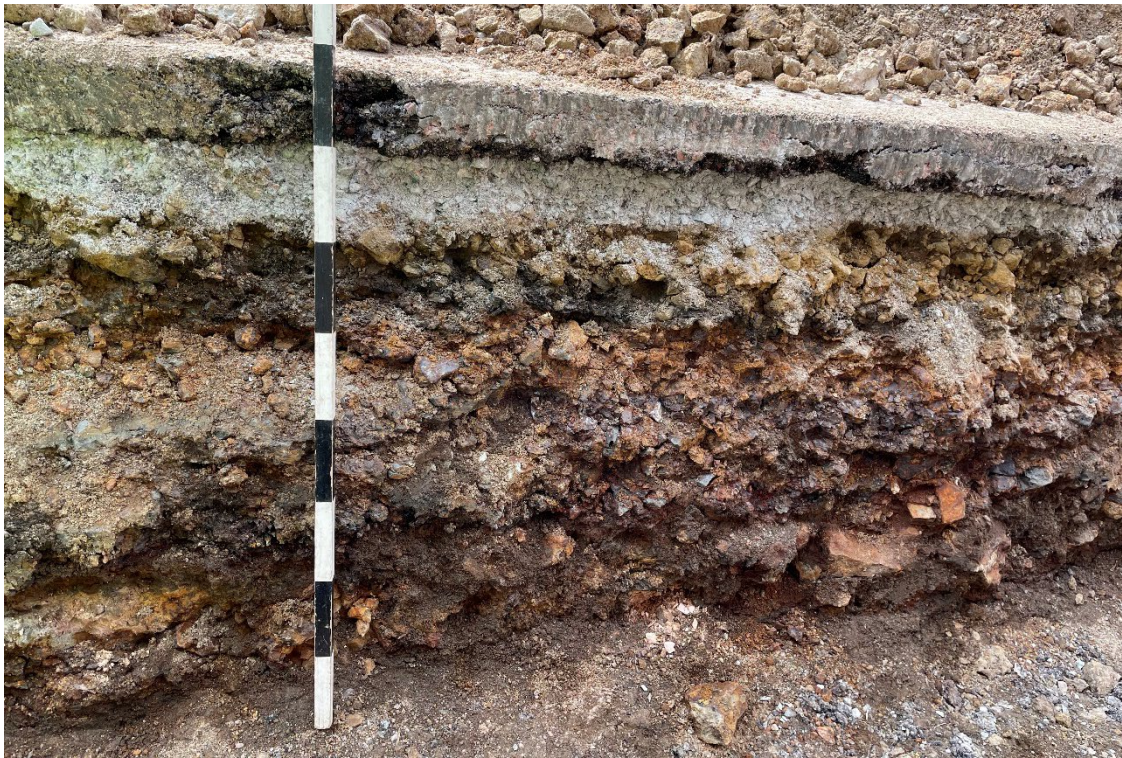
Foto 4: Profilen längs västra schaktväggen såg ungefär likadan ut längs hela Hyttgatan. Kompakta skikt av grusig sand med stora mängder slagg. Plats för fotot markerat i bilaga 1, figur 3. Foto från öst. Fotograf: Linda Wigert.

I den västra schaktväggen, i gatan, fanns utfyllnadslager som innehöll grus, sand och rikliga mängder slagg (foto 4). Dessa lager bedöms ha tillkommit då slaggmassor dumpats på platsen för markutfyllnad och är till stor del intakta sedan dess. Samma fyllning syntes i schaktbotten där den inte påverkats av tidigare ledningsdragning.

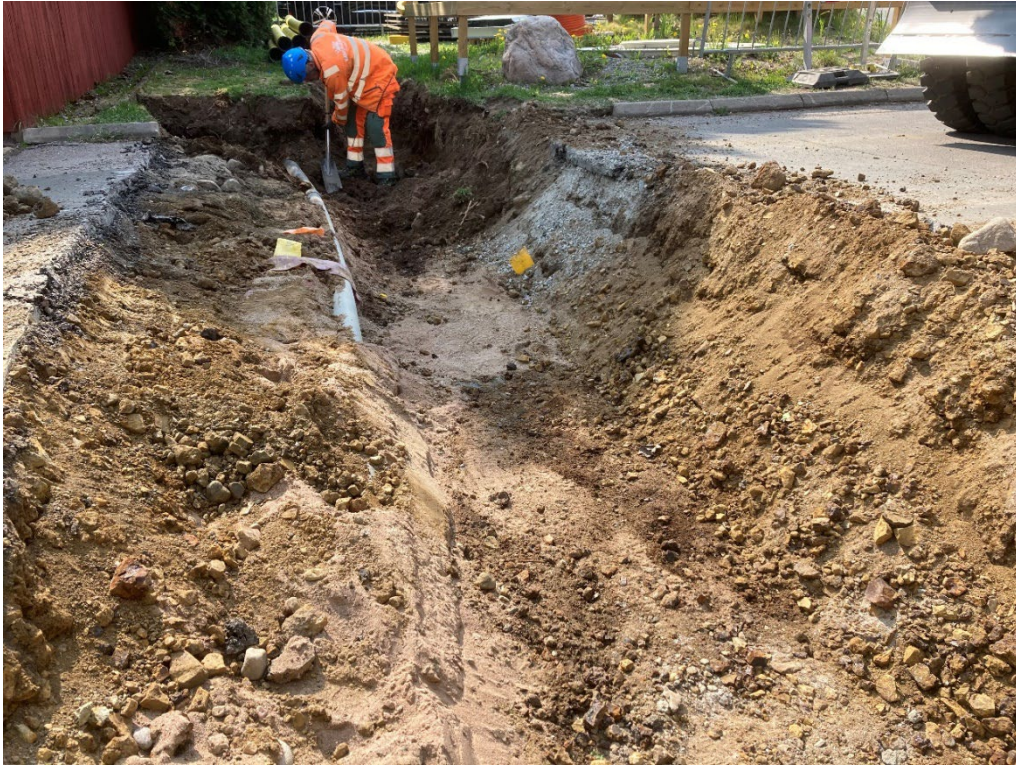
Foto 5: Schaktet där det korsar Hyttgatan i sydväst. Område A i förgrunden och B i bakgrunden. Äldre ledningar var dragna tvärs över gatan och längs med den. Strax vänster om personen på bilden kan man skymta kullerstenen som påträffades direkt under asfalten. Foto från nordöst. Fotograf: Lee Widegren Lundin.

I söder vek schaktet av tvärs över Hyttgatan, i sydvästlig riktning. Både i schaktets riktning och längs Hyttgatan fanns tidigare ledningsschakt. Runt ledningsschakten fanns omrörda lager med grusig sand och rikliga mängder slagg som påverkats av ledningsdragningen (foto 5).

Längs med den södra schaktväggen framkom en ledning. Denna ledning medförde att schaktväggen släntades och endast delar av en tidigare lagerföljd, som ej påverkats av ledningsdragningen, kunde dokumenteras (foto 5). Längs den södra schaktväggen, ovanför ledningen, framkom i sydväst delar av den äldre kullerstengatan direkt under asfalten (foto 6). I botten av schaktet, nedanför ledningen, syntes kompakta slagglager, se område A, figur 3.

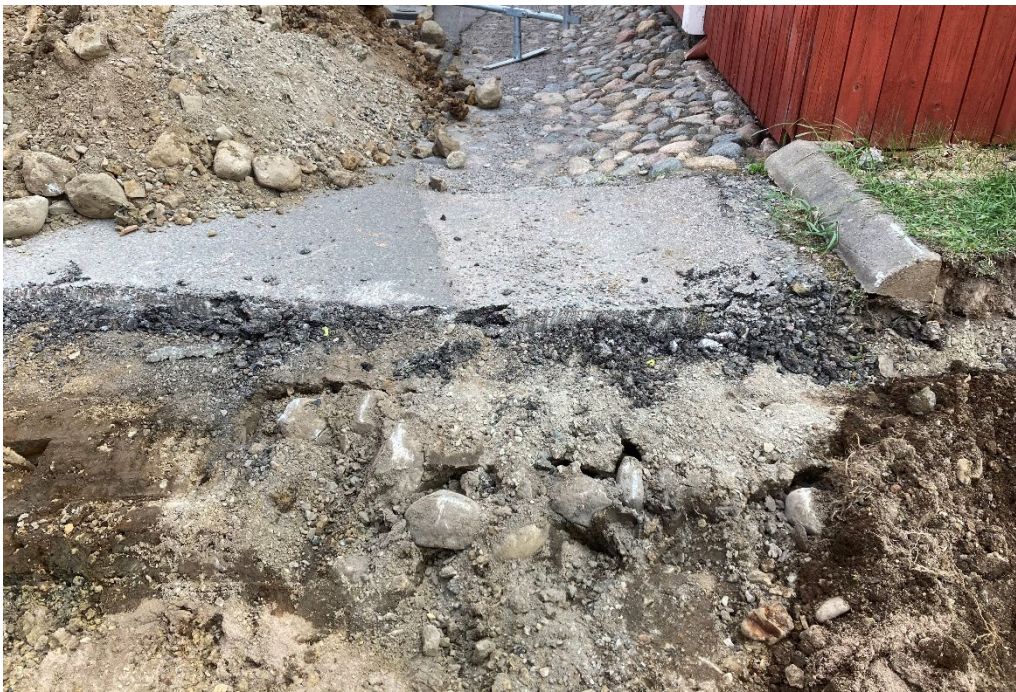
Foto 6: Den äldre gatläggningen, av kullersten, framkom i schaktets sydvästra del. Foto från nordväst. Fotograf: Lee Widegren Lundin.

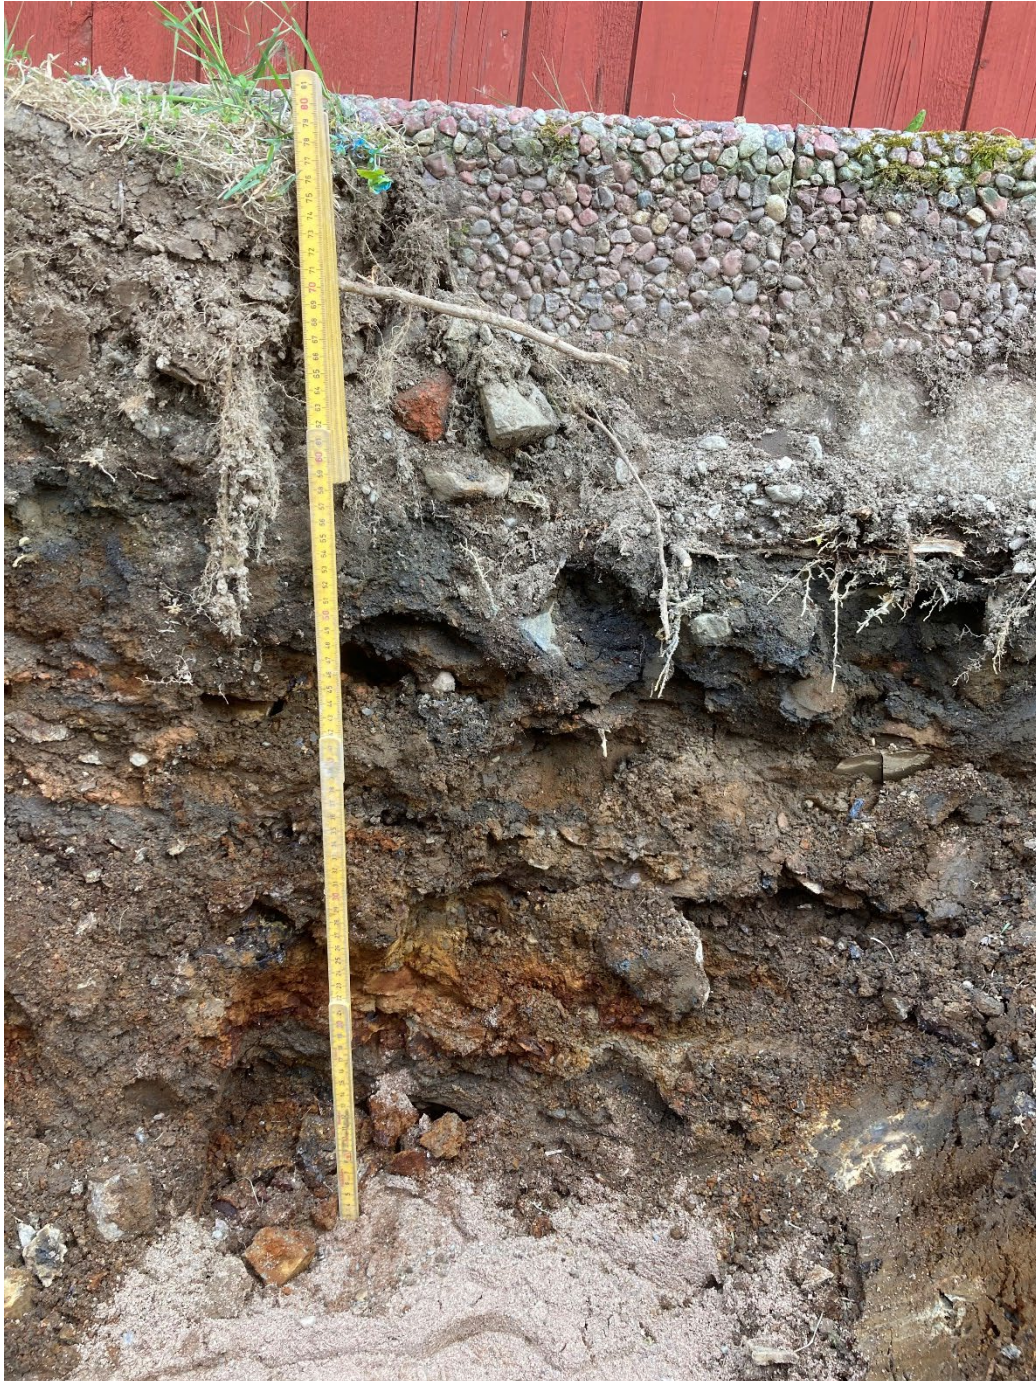
Foto 7: I sydvästra änden av schaktet, område B, låg slaggen i mer definierade skikt. Se figur 3 för exakt läge. Foto från nordväst. Fotograf: Lee Widegren Lundin.

I schaktdelen sydväst om Hyttgatan framträdde slagglagren i mer kompakta, definierade skikt, se område B, figur 3 och foto 7.

Större delen av den undersökta sträckan bedömdes ha bestått av fyllnadslager som påverkats under modern tid. I de västra schaktväggarna längs med Hyttgatan syntes slaggblandade utfyllnadslager som till stor del är intakta sedan de deponerats på platsen. Inga anläggningar framkom emellertid. Inom område A och B var de något mer kompakta slagglagren sannolikt äldre än övriga slagglager inom den undersökta ytan.
