Arkeologisk schaktningsövervakning

# KLOCKAREN 21

vid schaktning för fjärrvärme genom stadslager L2001:4288 i  
Falun stad och kommun, Dalarnas län  
2023

Arkivrapport dnr 126/23

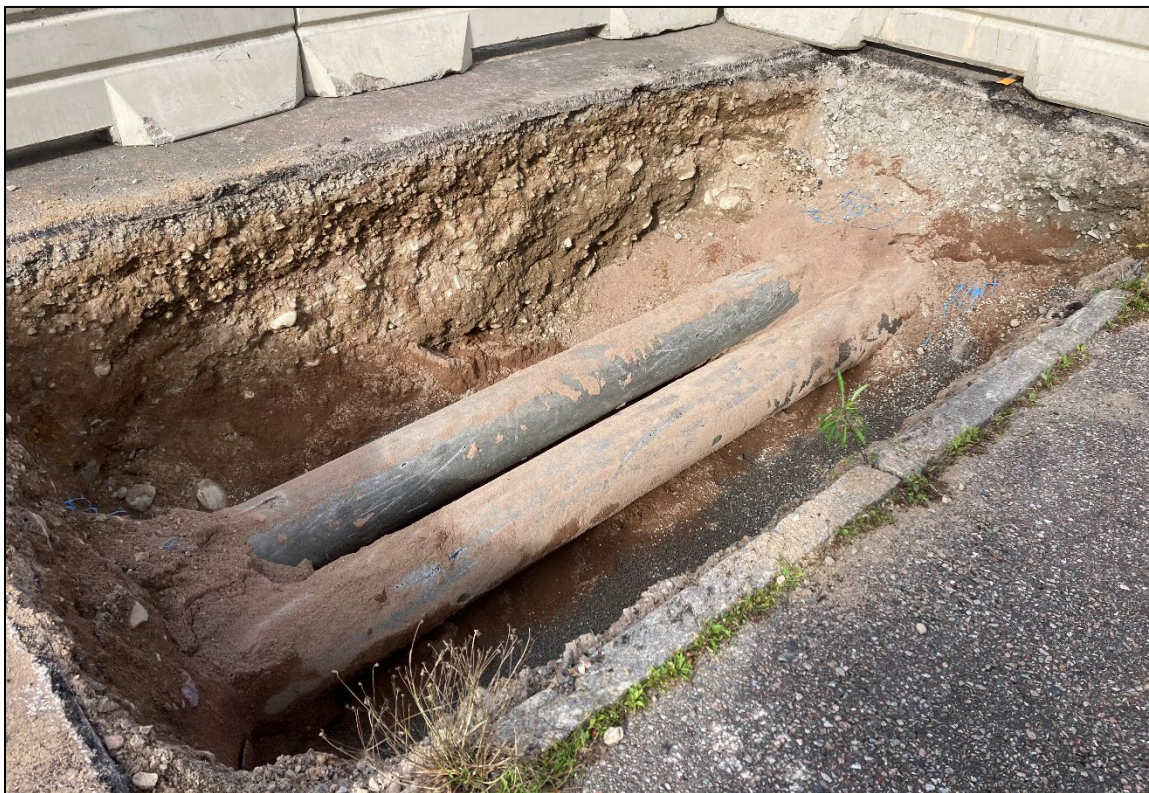
Schaktdelen i gatan var grävd i tidigare ledningsschakt. I schaktväggen åt väst fanns endast vägfyllning av sand och småsten hela vägen ned till botten (foto 1). I schaktväggen mot trottoaren (C) fanns samma vägfyllning ned till 1 meter under asfalten. Därunder fanns 0,4 m kompakt, orörd, naturlig lera som blivit avschaktat i toppen. Ingen ursprunglig marknivå fanns bevarad.

Foto 1. Det djupare schaktpartiet i gatan. Tidigare ledningsschakt. Från sydöst. Foto: Lee Widegren Lundin.

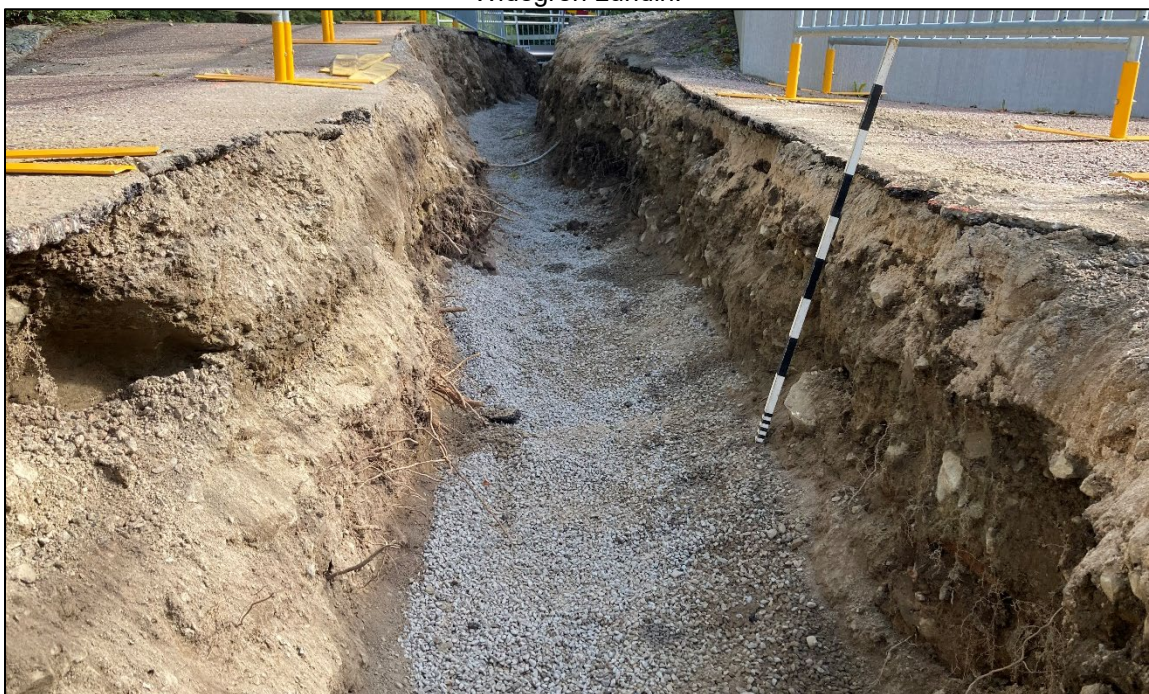
Mitt i schaktet (A) fanns påförda lager som ovan direkt under asfalten. Cirka 0,5 meter under markytan noterades en tidigare marknivå under de påförda lagren. Den tidigare markytan bedömdes vara sentida och bestod av brun silt med inslag av tegelkross och rötter. Därunder fanns gulbrun stenig sand mot botten av schaktväggen. Det gick inte att utröna om det var påfört eller naturligt förekommande morän. På schaktsidan mittemot fanns sand direkt under asfalten, annars snarlika påförda lager (foto 2).

Foto 2. Sträckan mitt i schaktet (A). Till vänster syntes utstickande rötter i det som tolkades som tidigare markyta. Från västsydväst. Foto: Lee Widegren Lundin.

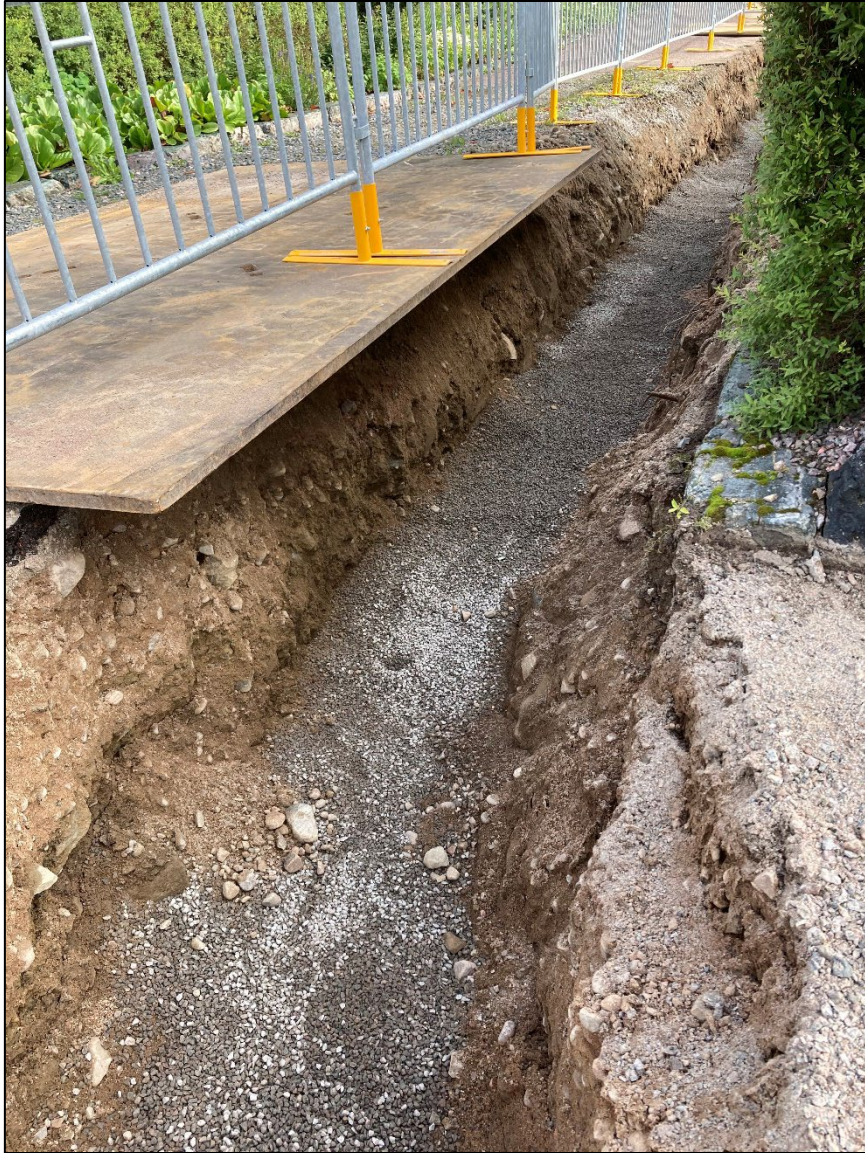
Foto 3. Västra schakthalvan närmast gatan. Från västsydväst. Foto: Lee Widegren Lundin.
