Arkeologisk schaktningsövervakning

ÅSGATAN 62

vid schaktning för fjärrvärme genom stadslager L2001:4288 i

Falu stad och kommun, Dalarnas län

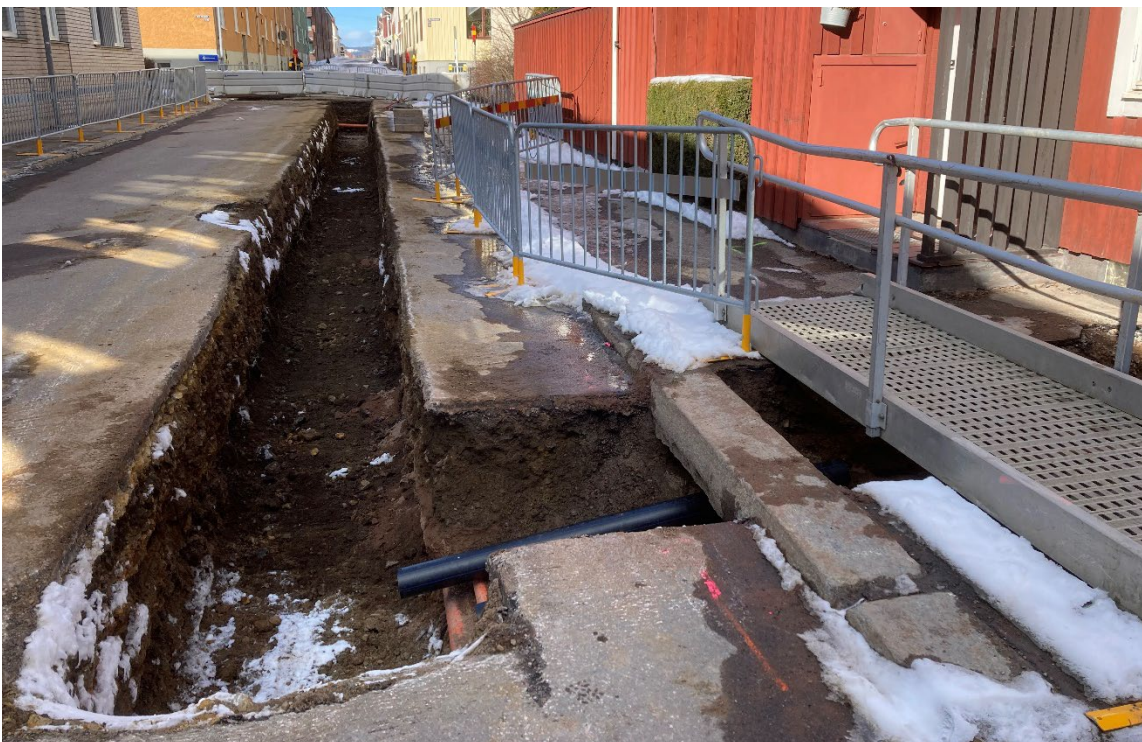
Foto 1. Översikt södra delen av schaktet från SÖ. Foto: Lee Widegren Lundin.

Schaktet var grävt med grävmaskin. En arkeolog besökte platsen när schaktet var färdiggrävt (foto 1–2). Schaktets innehåll dokumenterades skriftligt, fotograferades och schaktet mättes in med RTK.

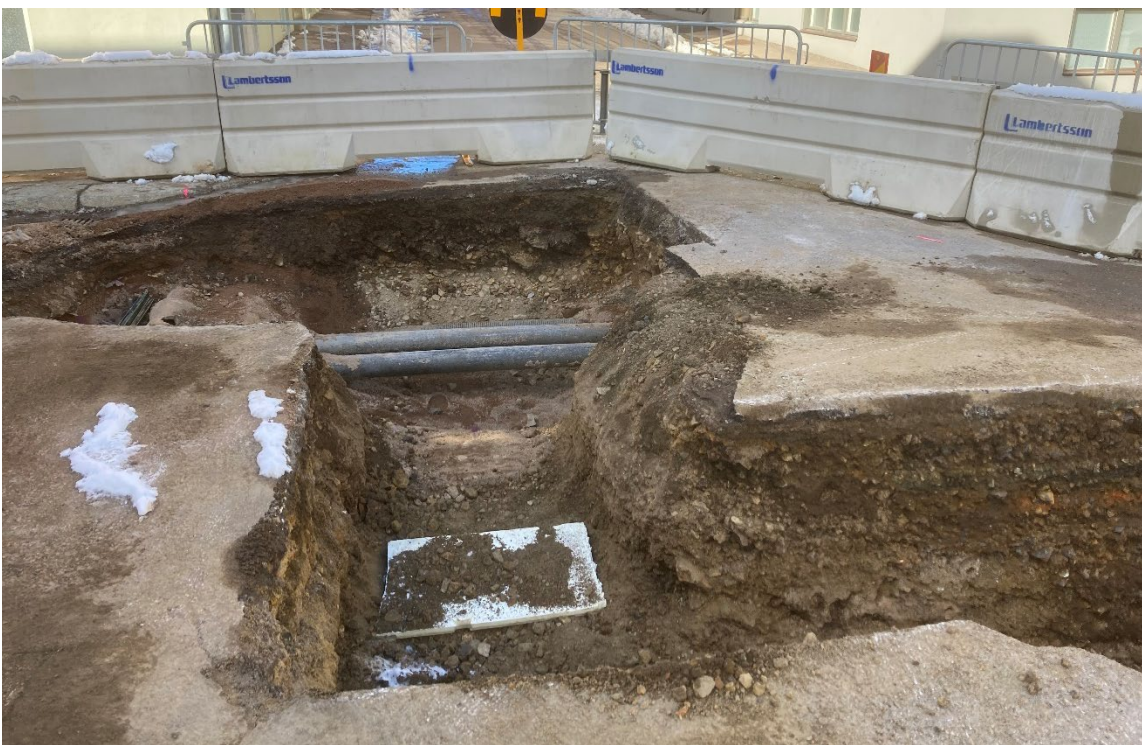
Foto 2. Översikt norra delen av schaktet från SÖ. Foto: Lee Widegren Lundin.

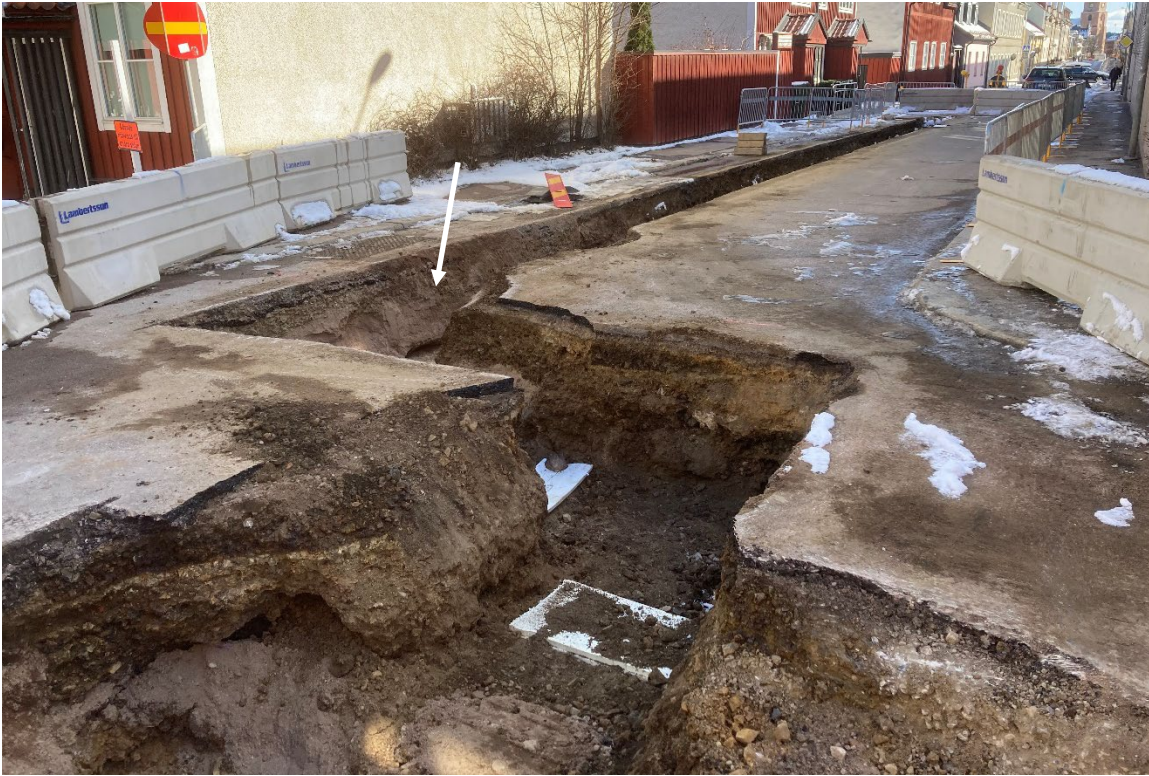
Foto 3: Översikt från NV. Pil pekar på sandfyllning vid brunn. Foto: Lee Widegren Lundin.

sex meter längst åt norr, var det grävt för brunn. Där var det återfyllt med makadam och sand (foto 3).

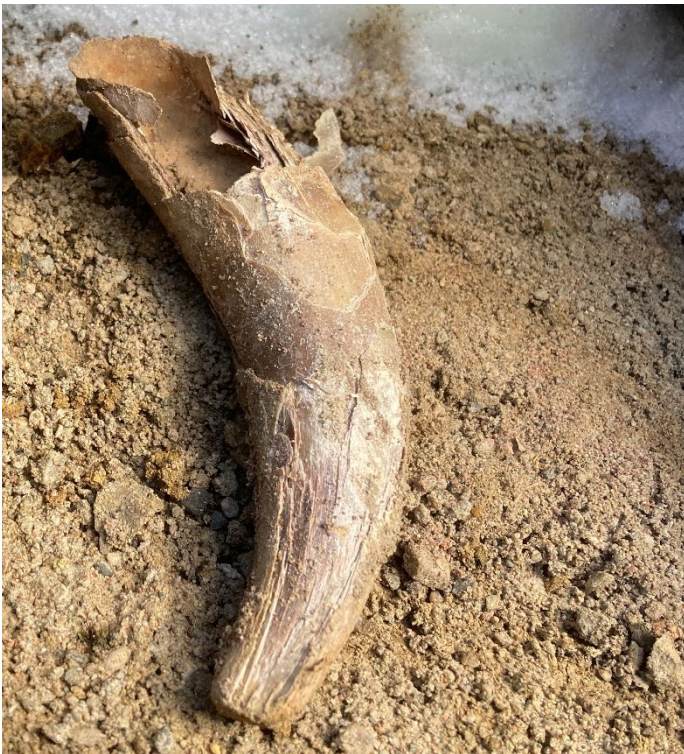
Foto 4: Del av horn som låg löst i schakt del A. Osäkert vilken kontext den tillhört. Foto: Lee Widegren Lundin.

I södra delen av schaktet mot husgrunden, se markering A på figur 3, var schaktet 0,6 meter djupt. Där fanns endast grus eller sandfyllning under asfalten och i botten fanns grus och sand. Under trottoaren fanns ledningar i riktning med trottoaren med sandfyllning under. Där låg en del av ett horn, oklart vilken kontext den kom från (foto 4).
