Arkeologisk schaktningsövervakning

HORNDALSBYN

vid schaktning för ny V/A-ledning genom del av bytomt
L2001:837 i By socken, Avesta kommun, Dalarnas län
2023

Arkivrapport dnr 186/22

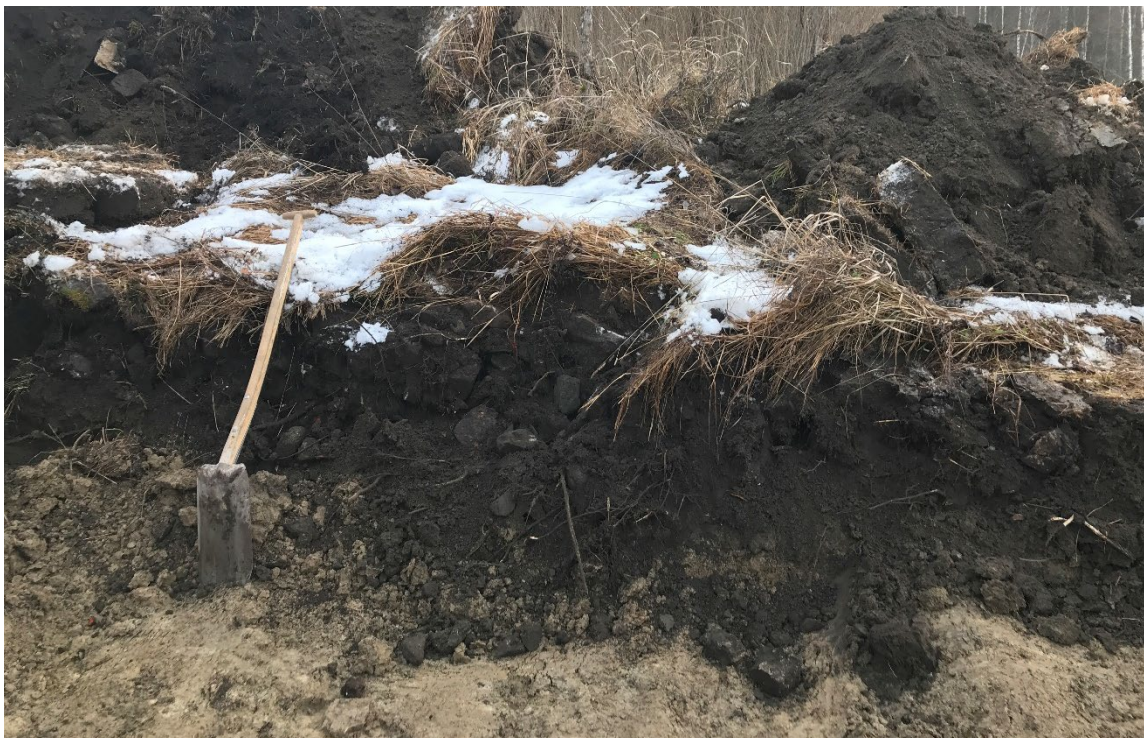
Foto 1. Sydöstra schaktväggen i delsträcka B från NV. Foto: David Fahlberg.

- 1) Ca 0,3–0,35 m tjock sotig mörkbrun matjord. Innehöll större och mindre stenar, både bearbetade och obearbetade. Innehöll även slaggkross, gjutna slaggstenar, tegel, kakel, spikar och annat byggnadsmaterial. Keramik från 1700–1900-tal påträffades. Bland annat Rörstrand och Gul Gefle.
- 2) I botten beige till gråflammig, naturligt förekommande lera/silt.

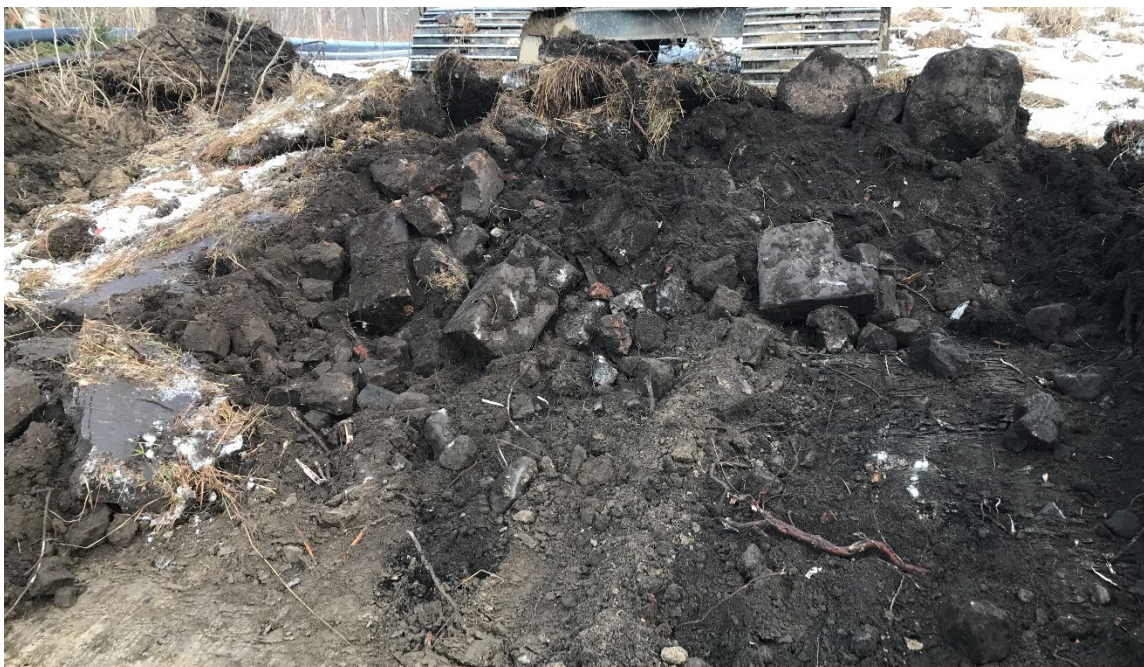
Foto 2. Delsträcka B. Gjutna slaggstenar, tegel och annat omrört byggnadsmaterial. Från SV. Foto: David Fahlberg.

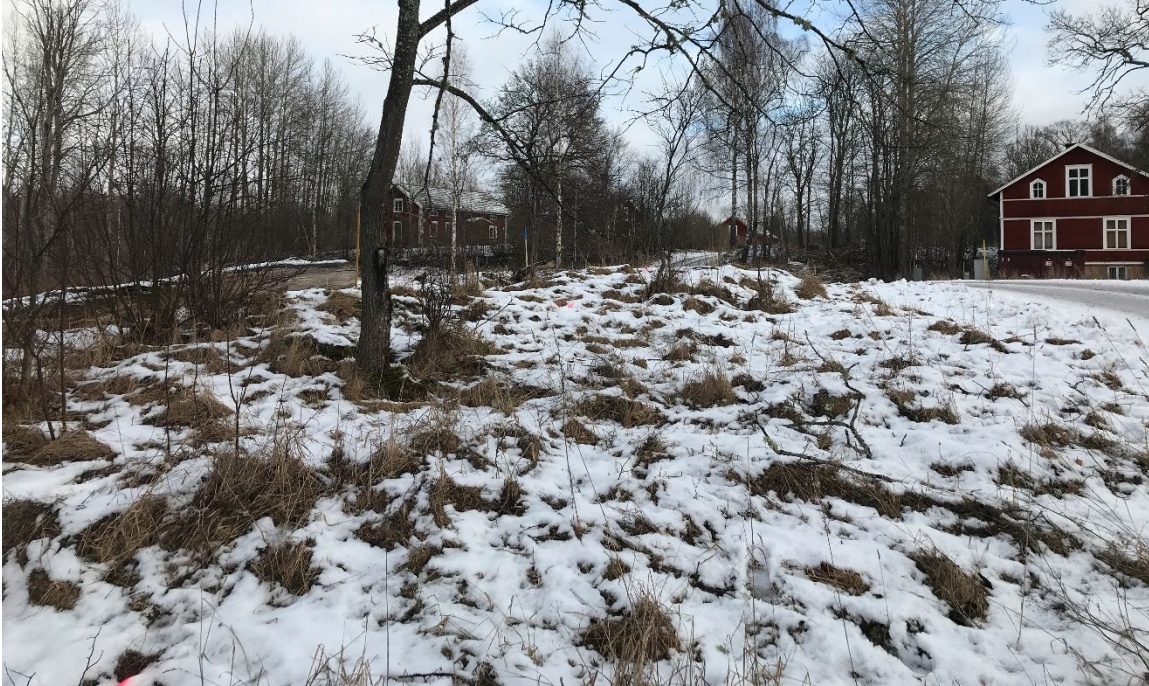
Foto 3. Delsträcka C före schaktning. Från sydväst. Foto: David Fahlberg.

Schaktet passerade en naturlig moränås som markerade sig som en upphöjning i marken med uppstickande större stenar. En av stenarna var omkring 2,5 m i diameter.

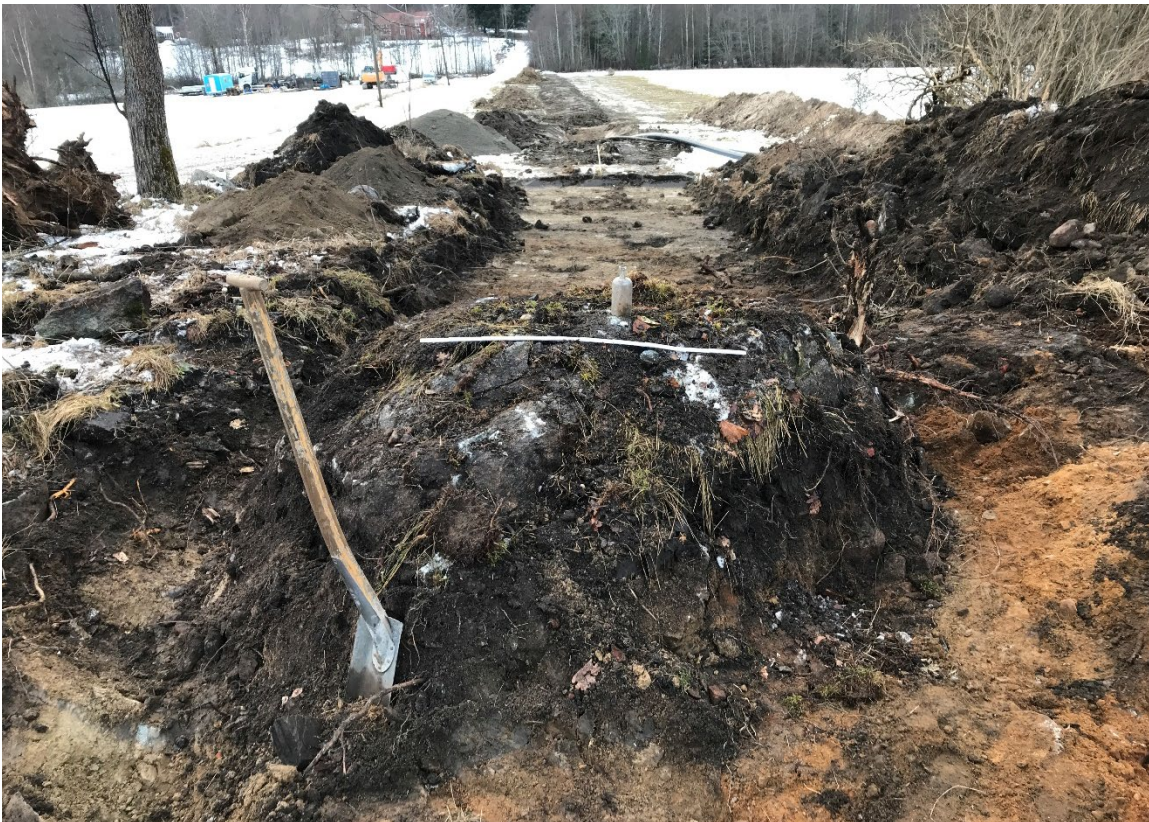
Foto 4. Delsträcka C. Större markblock som sköt upp från den underliggande moränryggen uppe på platån, invid denna och andra stenar fanns mycket avfall från tidigmodern tid fram till 1900-talet. Från NÖ. Foto: David Fahlberg.

- 1) 0,4–0,5 m tjock matjord liknande sträcka B. Mycket skrot och avfall runt stenarna i moränåsen från olika tidsperioder. Föremålen bestod av bland annat handsmidda spikar, plåtbeslag, glas, porslin och yngre rödgods ca 1700–1900-tal.
- 2) I botten orange sandig, kompakt morän med större block som syntes ovan mark.

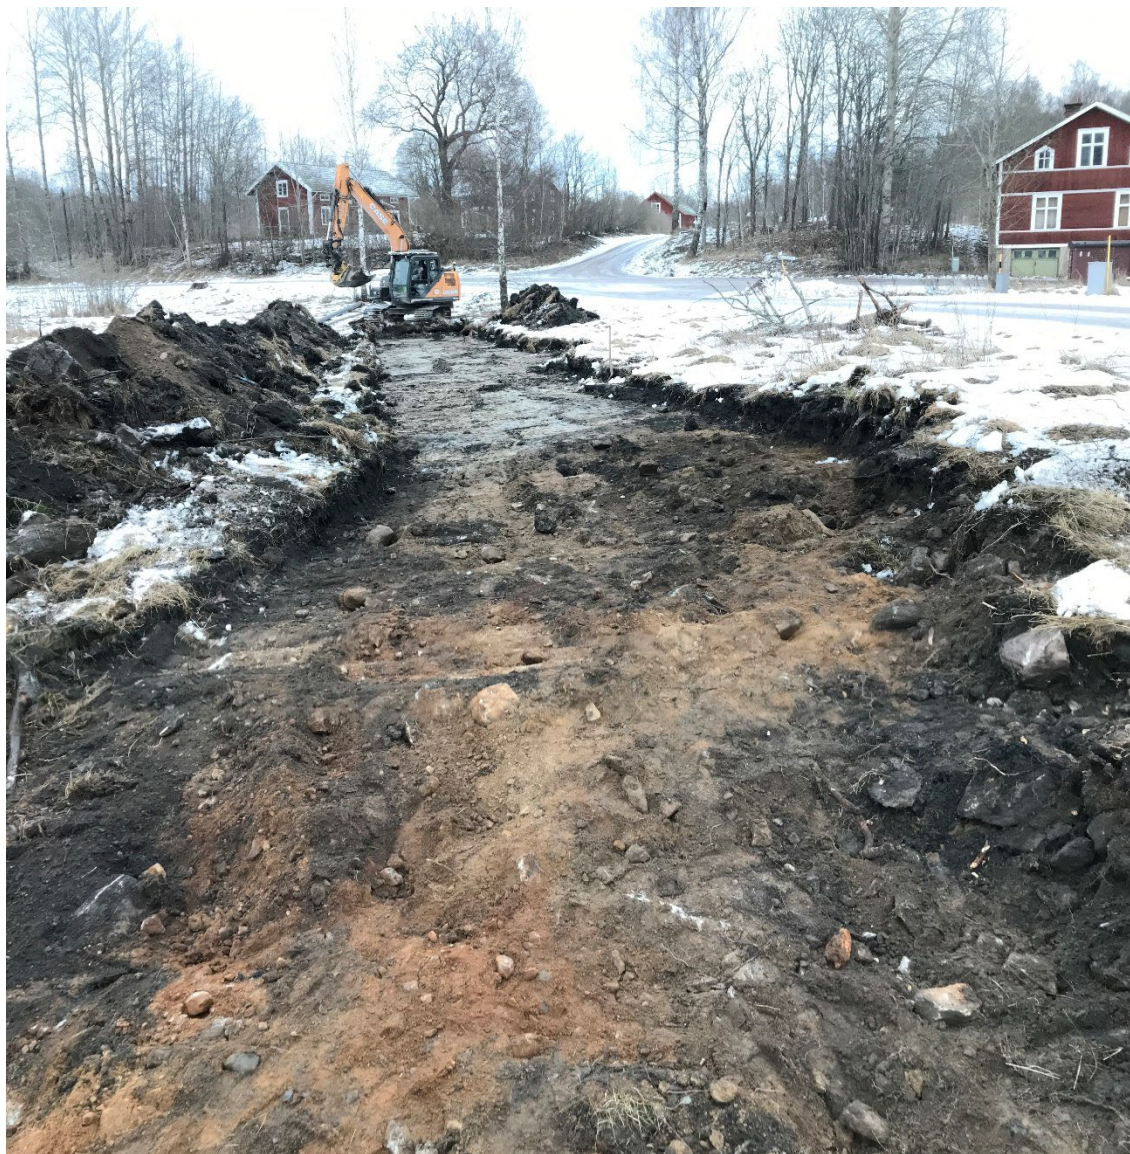
Foto 5. Delsträcka D. Översikt från mitten av schaktet åt NÖ från SV. Foto: David Fahlberg.

- 1) Ca 0,2–0,25 m tjock homogen humös och mörkbrun matjord, blöt. Färre fynd än sträcka B-C.
- 2) I botten naturlig gråbeige lera, blöt.
