Arkeologisk schaktningsövervakning

GRUVAN-INGARVET

vid schaktning för elledning genom hyttområde L2001:703
hyttområde L2001:4505 och gruvområde L2001:4421 i Falu stad
och kommun, Dalarnas län
2023

Arkivrapport dnr 22/23

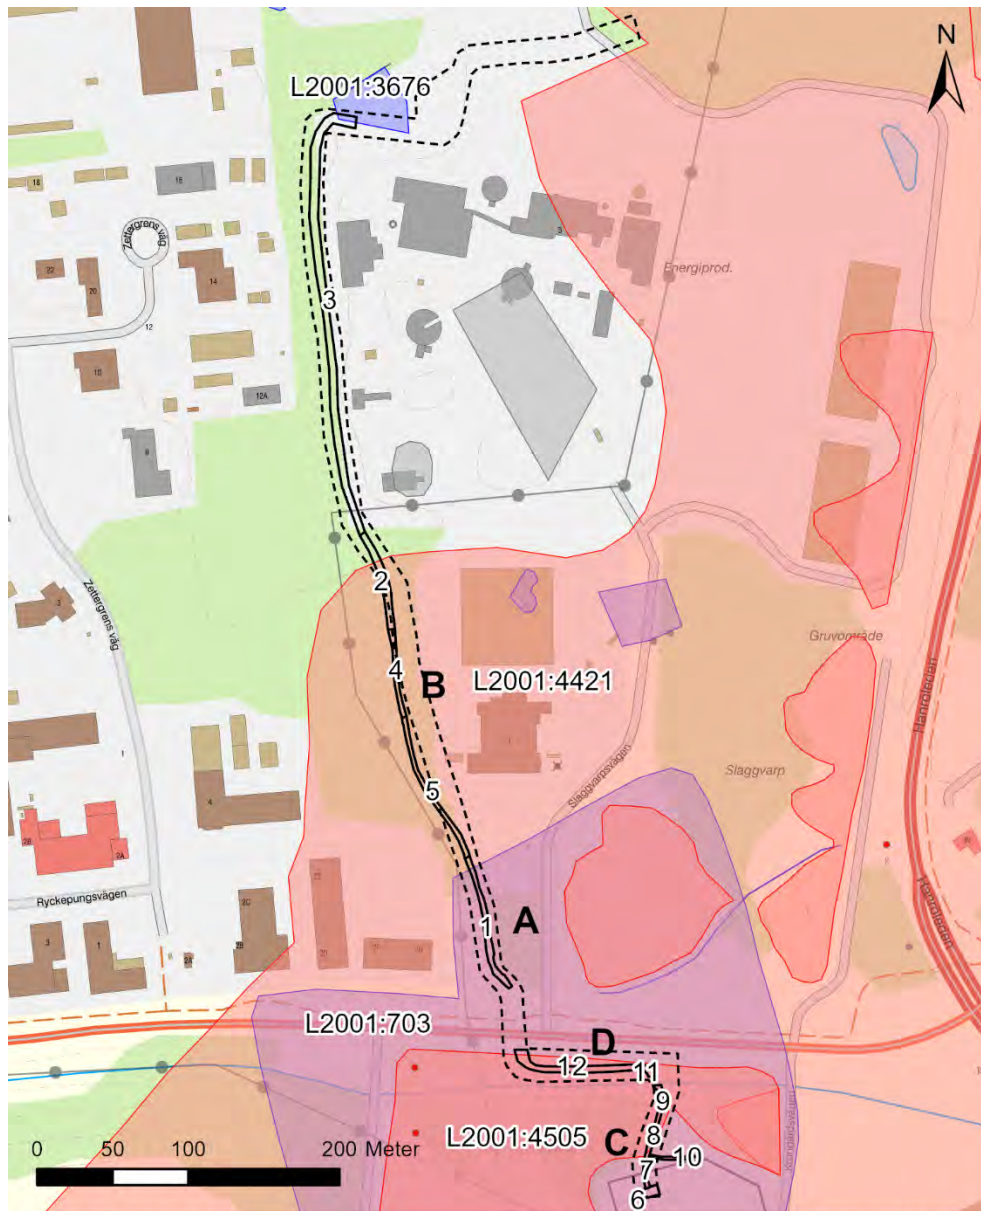
Figur 3. Utdrag ur topografiska kartan och Kulturmiljöregistret. Falu Energi AB:s arbetsområde markerat med streckad linje. Schakt och delsträckor markerade. Skala 1:10 000.

Schakten grävdes med hjälp av grävmaskin utrustad med planeringskopa. Schakten och dess innehåll mättes in med RTK, fotograferades och dokumenterades i skrift och med profilirtning. Schakten beskrivs i rapporten inom fyra delsträckor, A-D (figur 3).

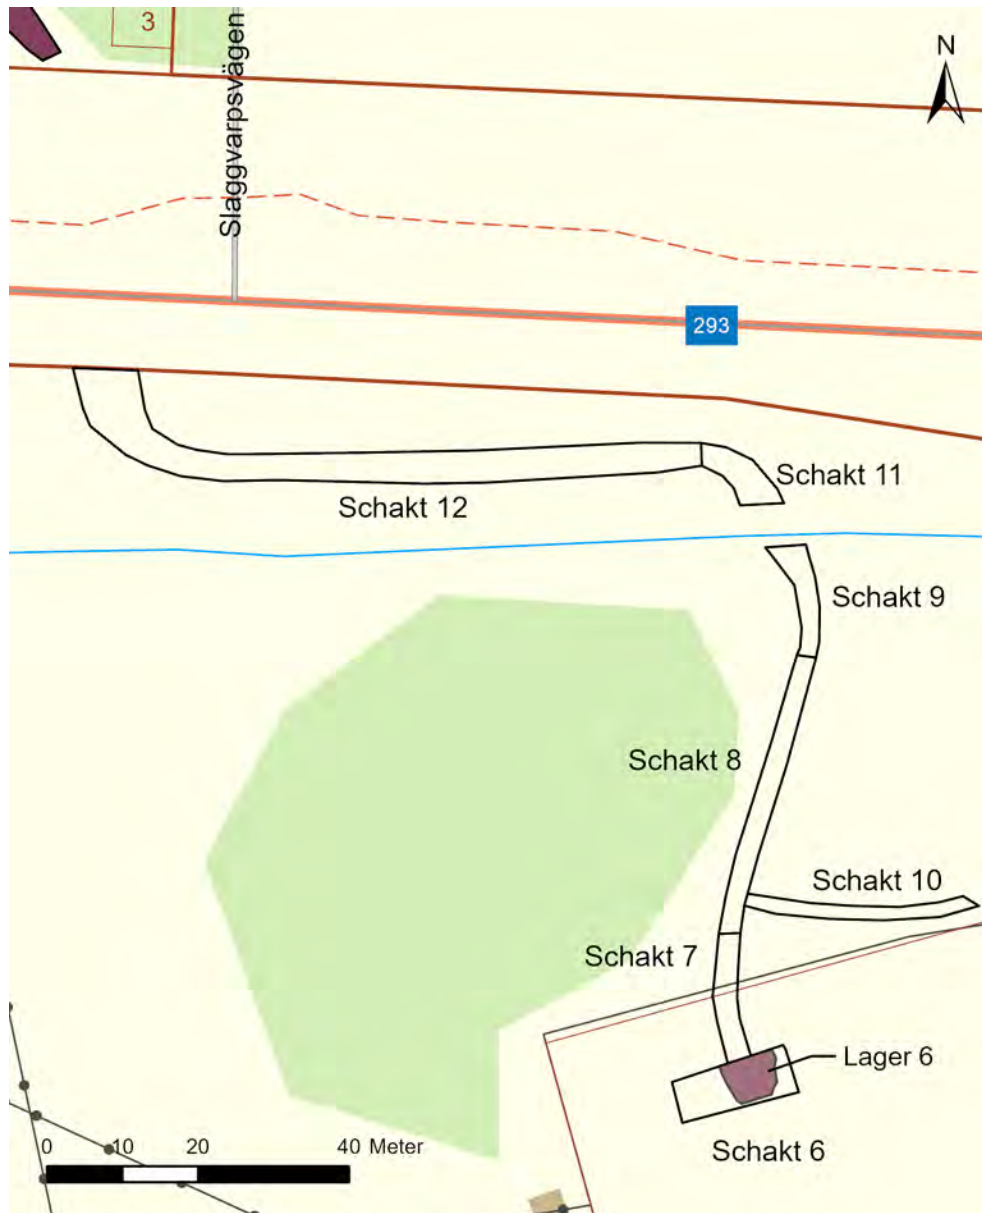
Figur 6. Utdrag ur topografiska kartan och fastighetsvisaren. Delsträcka C, schakt 6–10, med avvikande lager markerat. Delsträcka D, schakt 11–12. Samtliga schakt innehöll i huvudsak slagg.

Delsträcka C bestod av schakt 6–10 och grävdes inom ställverket, norrut över en grusplan och fram till ett dike (figur 6, foto 5–7). Inom delsträckan förekom främst påförda massor av industri- och gruvavfall. Det påträffades främst påförd slagg. Inne på ställverksområdet påträffades ett gulorange skikt, lager 6, under påförda slaggmassor. Möjligen rörde det sig om restprodukter från rostning som deponerats (foto 5). Under lager 6 fanns ytterligare slagg. Slaggen låg troligen på naturlig mark då vattnet som trängde upp i schaktet såg ut att färgas av lera. Annars syntes inga spår av naturlig mark inom den här delsträckan. Schaktdjupen var grundare mot diket i norr, cirka 0,1–1,1 meter djupt. Inga konstruktioner påträffades.

Delsträcka D bestod av schakt 11–12 och grävdes parallellt med diket på södra sidan om väg 293 (figur 6, foto 8–10). Då marknivån till stor del var mycket lägre söder om vägen var schakten mycket grunda, särskilt i östra delen av delsträckan. Mot västra delen ökade marknivåns höjd och där blev schaktet successivt djupare mot väst. Eftersom marknivån var mycket lägre skulle stor del av ledningarna läggas ovan marknivå och därför schaktades ytan mycket grunt. I västra delen av sträckan där marknivån var högre schaktades upp till cirka 1,5–2 meter djupt där ledningar skulle anslutas under vägen. Endast påförda massor av ren slagg eller slagg blandad med gulbrun lera påträffades. Konturer av ett övertäckt slagghvarp kunde skönjas i schaktväggen (foto 10). I schaktsvängen längst i väst framkom den naturliga marken som bestod av beige lera. Ledningarna inom delsträcka D täcktes med material och marknivån höjdes till samma som väg 293.

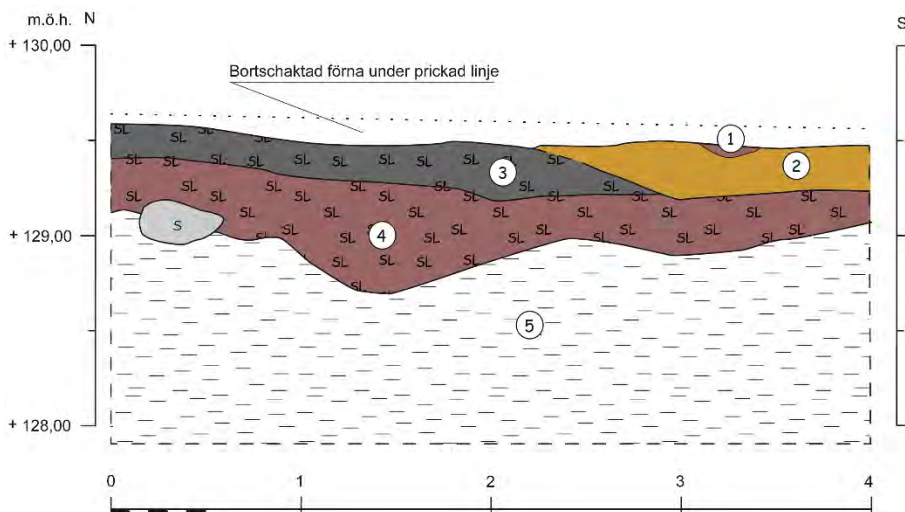
Figur 1. Sektion, östra schaktväggen schakt 1, parti med kisbränder.

- 1 – Kisbränder, lila.
- 2 – Gulmull, fortsatte söderut till störning.
- 3 – Slagg med inslag av kisbränder och gulmull (lager 3).
- 4 – Kisbränder, lila, med slaggkross (lager 1).
- 5 – Gråbeige lera, naturlig mark.

Schaktet låg i svag sluttning mot syd. Naturlig mark framkom i hela schaktet under påförd slagg och innehöll inom en sträcka om ca 34 m markfasta block intill 1 m diam. Ställvis fanns lager med lila kisbränder (lager 1 och 2) under slaggen. Där den påförda slaggen upphörde åt norr syntes en oregelbunden fördjupning i schaktväggen fylld med omrörd mörkbrun till brunrå lera med inslag av stenar (lager 4). Ovan fördjupningen fanns tunna skikt av grå lera, kisbränder och gulbrun lera. Fördjupningen gick ned i den naturliga marken. Möjligen ett återfyllt stenlyft.

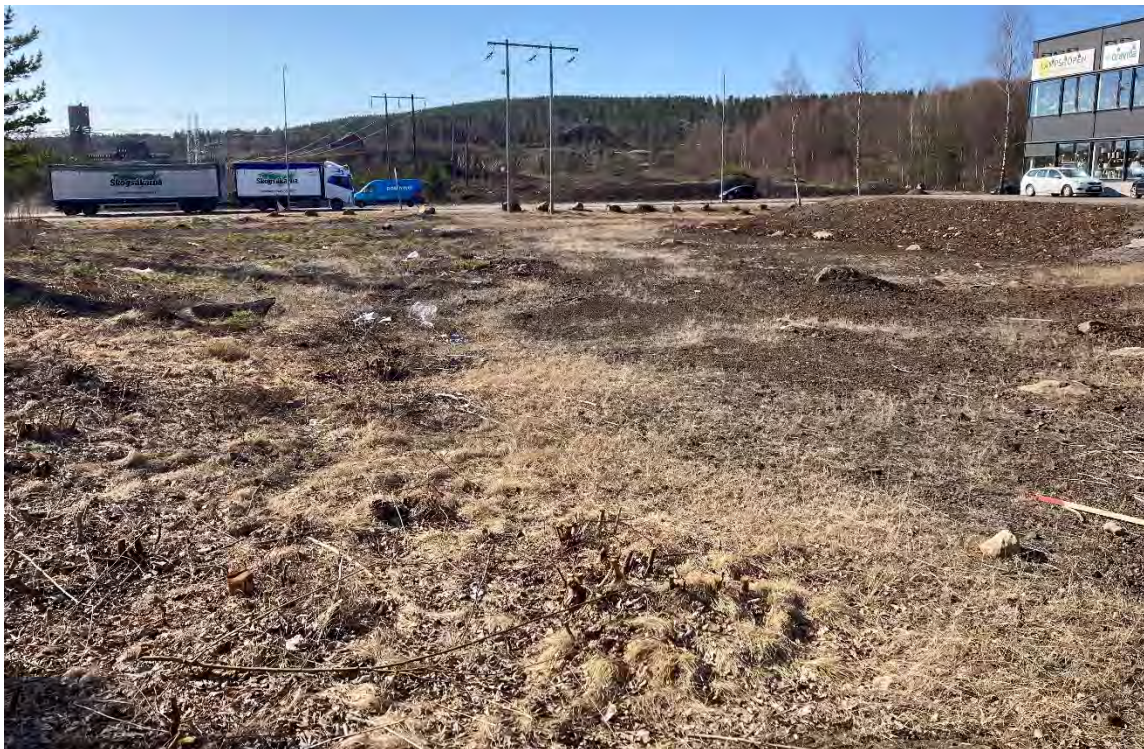
Foto 1. Område för schakt 1, före schaktning, från nordöst. Foto: Lee Widegren Lundin.

Delsträcka A bestod av schakt 1 och grävdes på ett relativt flackt område (figur 4, foto 1). Området var svårtolkat, men inga anläggningar liknande de kallrostar som tidigare har undersökts västerut påträffades (Låås 2021). Inga andra anläggningar med koppling till gruv- eller hyttverksamhet påträffades. Över hela sträckan fanns påförd slagg, lager 3, ovanpå den naturliga marken, bitvis med inblandning av recenta föremål. Marken under slagglagret innehöll många stenblock och spår av stenlyft syntes. Precis där slagglagret tog slut åt norr fanns en oregelbunden fördjupning, troligen från ett stenlyft, med omrörd fyllning, lager 4. Under

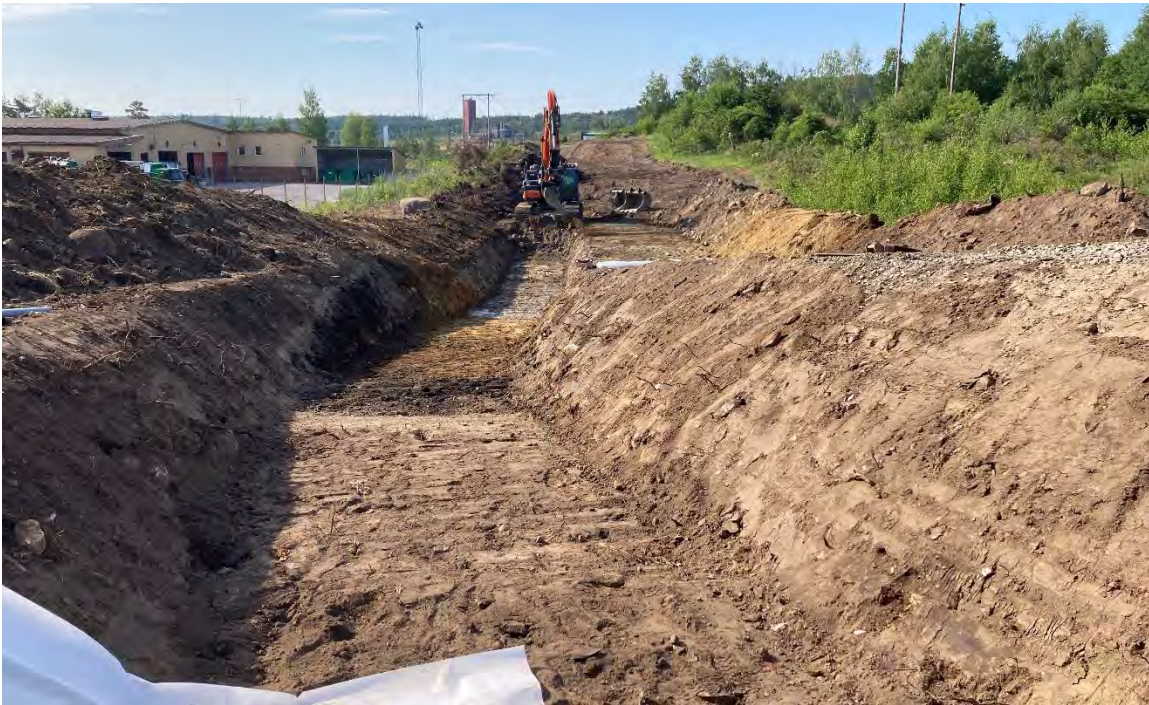
Foto 3. Översikt från norr, schakt 2. Det mörkare partiet till vänster i schaktväggen, lager 5, innehöll slagg, recenta föremål och kisbränder. Annars recenta material i deponimassorna som syntes i schaktväggen. Foto: Lee Widegren Lundin.

Schaktet grävt genom område med sentida deponier. Mitt i schaktet fanns, i en sluttning mot syd, ett skikt med slagg och kisbränder (lager 5) med enstaka inslag av recenta föremål. Norr om slaggdeponin fanns endast sentida deponier hela vägen ned till botten bestående av omgrävd brungrå sandmo med inslag av recenta föremål. Söder om slaggdeponin fanns omgrävd mark de närmsta 3 metrarna. S om detta framkom naturlig mark av lera/silt under ca 0,2–0,5 m påförda deponimassor av varierad karaktär. Denna del ligger i lägre terräng.

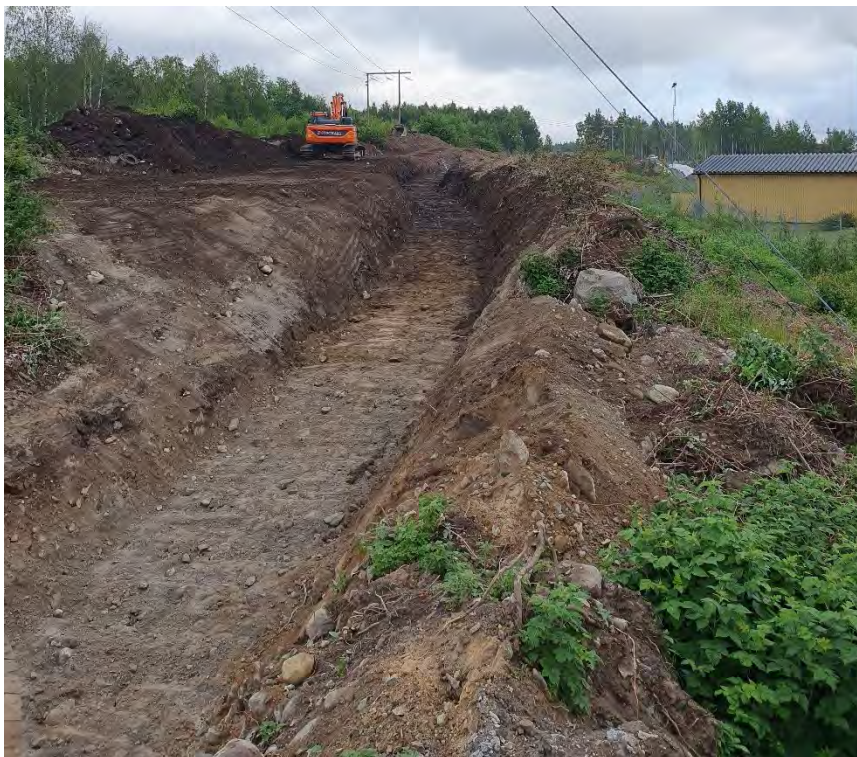
Foto 4. Översikt från sydöst, schakt 5. Deponimassor. Foto: Emelie Svenman.

Schaktet grävt genom område med sentida deponier och i en slänt mot Ö och i södra änden slänt mot S. Schaktkanten var högre på enda sidan på grund av att schaktet låg i en slänt och att en väg var konstruerad ena sidan om schaktet. Schaktet innehöll huvudsakligen sentida deponimassor likt schakt 4, även i botten. I sydligaste delen framkom naturlig mark i form av morän under deponimassorna.

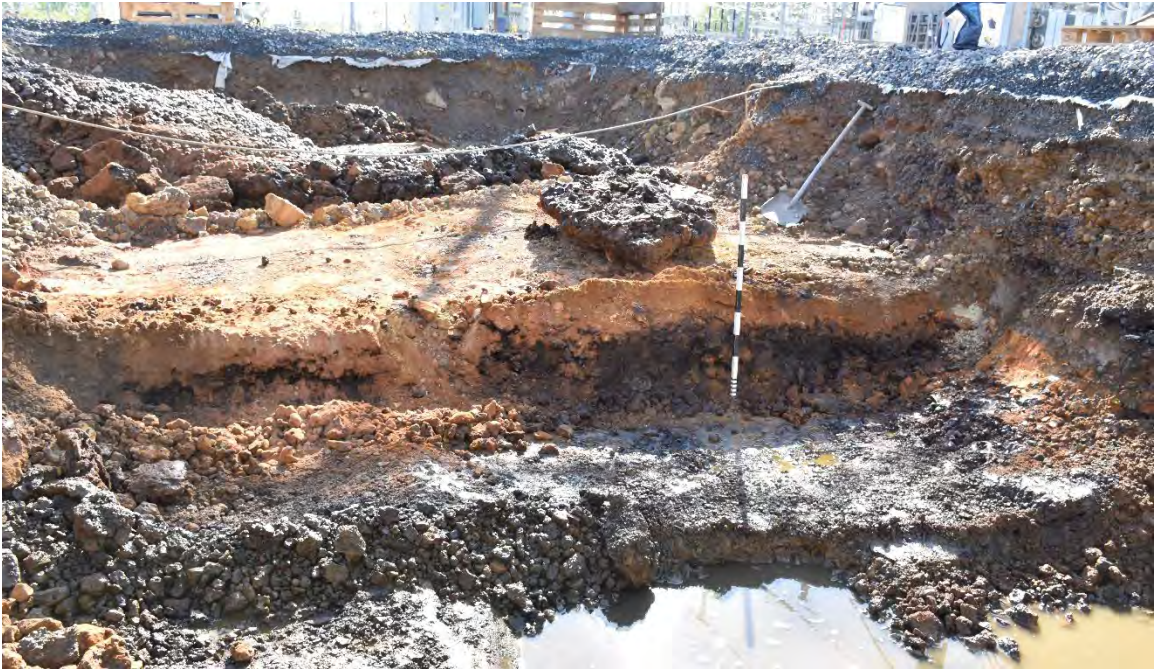
Foto 5. Gulorange, möjlig avfallsprodukt från rostning, lager 6. Inne på ställverkets område, schakt 6. Från väst. Foto: Lee Widegren Lundin.

Schaktet grävt inne på ställverket. Där fanns överst makadam och grus på markduk. Därunder fanns slaggfyllning, av varierande karaktär, ända ned till botten. Vatten trängde fram på ca 1,9 m djup. I östra halvan fanns ett mycket orangegult lager 1,3 m nedanför markytan. Ledningar korsade schaktet ca 0,3 m under markytan.

0,1–0,15 m kompakt orangegult lager med inslag av slagg (lager 6).

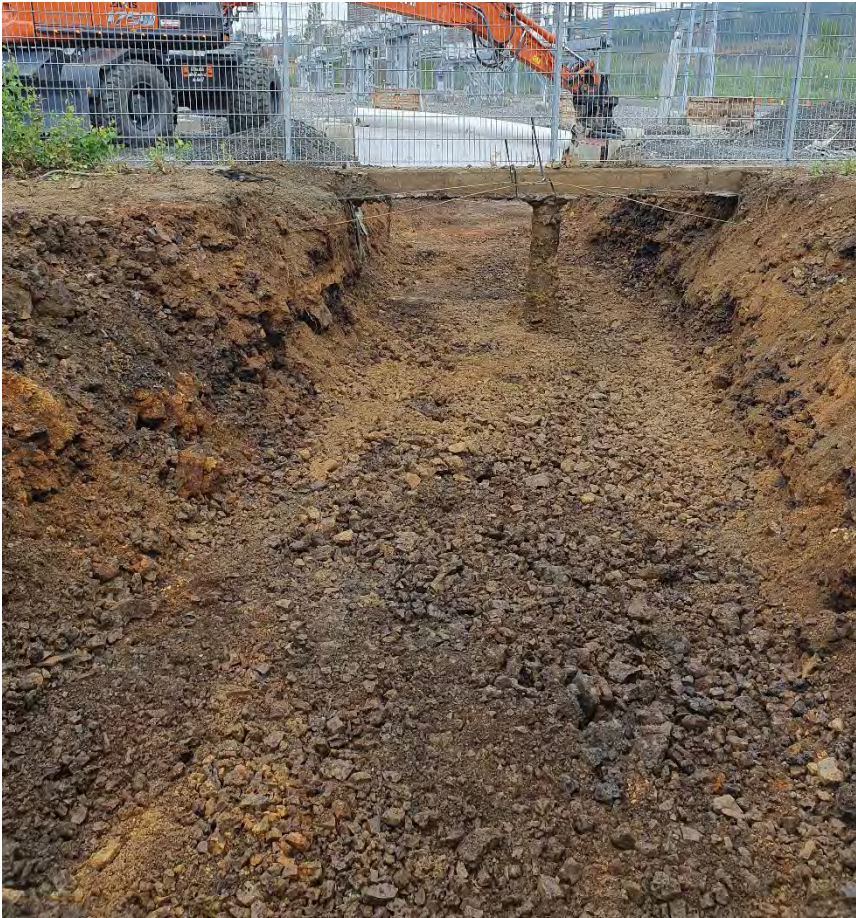
Foto 6. Översikt schakt 7 in mot ställverket, från norr. Foto: Emelie Svenman.

Schaktet grävt inne på ställverket och på grusplan direkt norr om ställverket. Innehöll påförda slaggmassor, i södra änden med mer inblandning av sand, grus och enstaka kisbränder. I södra delen syntes ett par gulorange skikt som liknande lager 6 i schakt 6. I östra schaktväggen syntes en horisont av gul/röd sand i slagglagret, ca 0,9 m ned från markytan. Flera elledningars korsade schaktet, ca 0,4 m djup.

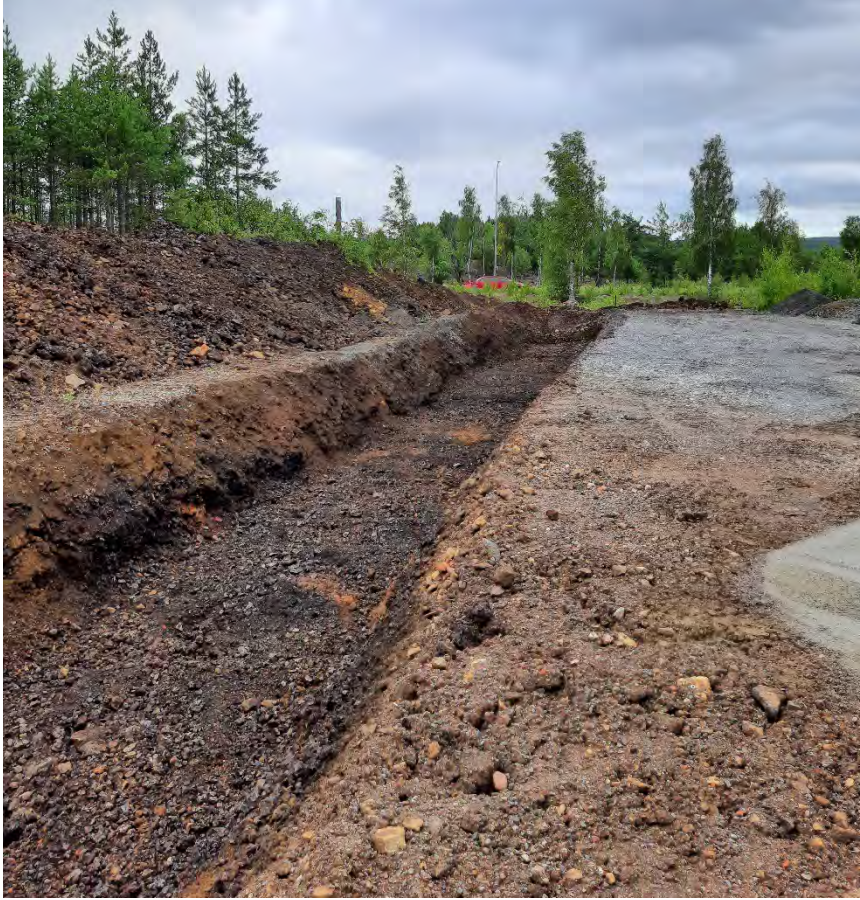
Foto 7. Översikt schakt norrut mot dike, schakt 8, från syd. Foto: Emelie Svenman.

Schaktet grävt över grusplan direkt norr om ställverket. Schaktet innehöll flera skikt av påförda massor. Ett relativt "rent" slagglager fanns, bitvis mer uppblandat med sten och grus. Ett äldre kabelschakt syntes i mitten av schaktet. I norra delen av schaktet mer inslag av i sen tid påförda lager av grus och dräneringssand.

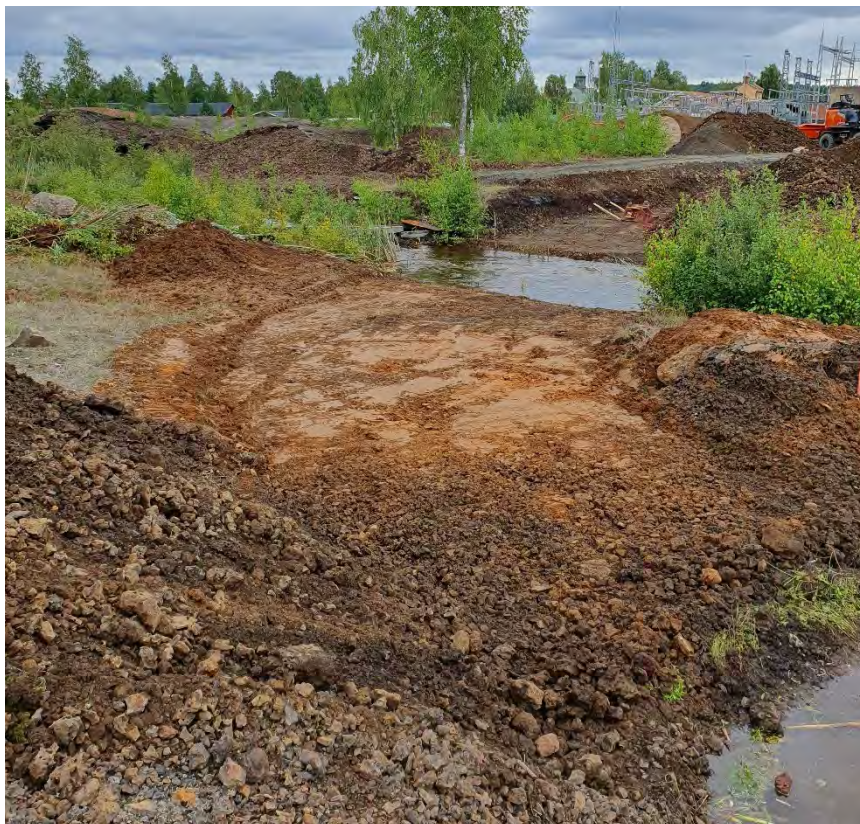
Foto 8. Ytligt schaktat norr om dike, schakt 11. Från nordväst. Foto: Emelie Svenman.

I söder fanns slagg blandat med silt. Mer ren slagg i västra änden. Vattenbemängd mark.

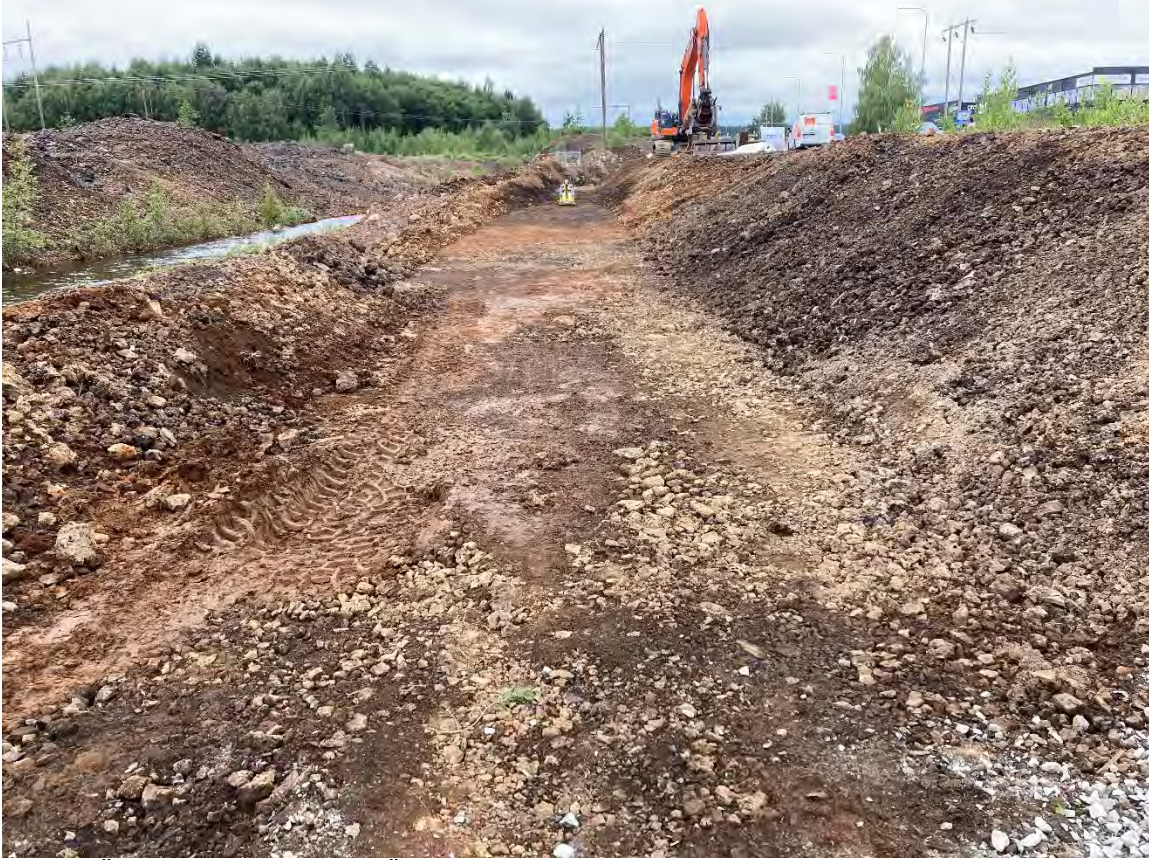
Foto 9. Översikt schakt 12, från Ö. Foto: Lee Widegren Lundin.

Schaktet låg direkt norr om och grävt parallellt med dike. I den grunda Ö halvan syntes endast slagg och brungul lera. I den djupare V halvan fanns påförda slaggmassor, konturen av en kulle/varp av mörk homogen slagg syntes i schaktväggarna. Däröver fanns mer lerblandad slagg. Längst åt väst framkom naturlig mark av gråbeige lera, och ett större markfast block syntes i schaktväggen. Naturliga stenblock hade grävts upp ur schaktet, oklart om de legat i naturlig mark eller i slagglagen.

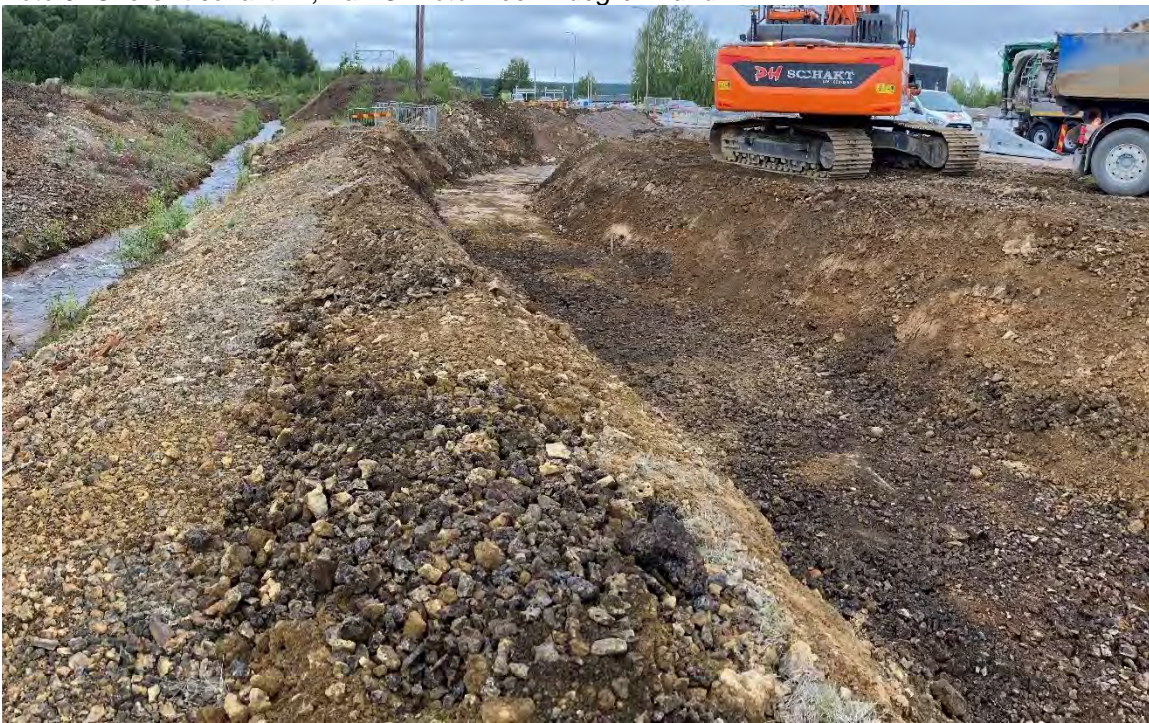
Foto 10. Översikt schakt 12, västra halvan, från ÖSÖ. Den mörkare slaggen syns som en upphöjd hög/varp i schaktväggen till höger. Naturlig mark syns i botten i schaktkröken. Foto: Lee Widegren Lundin.
