Arkeologisk schaktningsövervakning

CREUTZ SPELHUS

vid schaktning för vattenledning inom gruvområde L2001:4421 i

Arkivrapport dnr 78/22

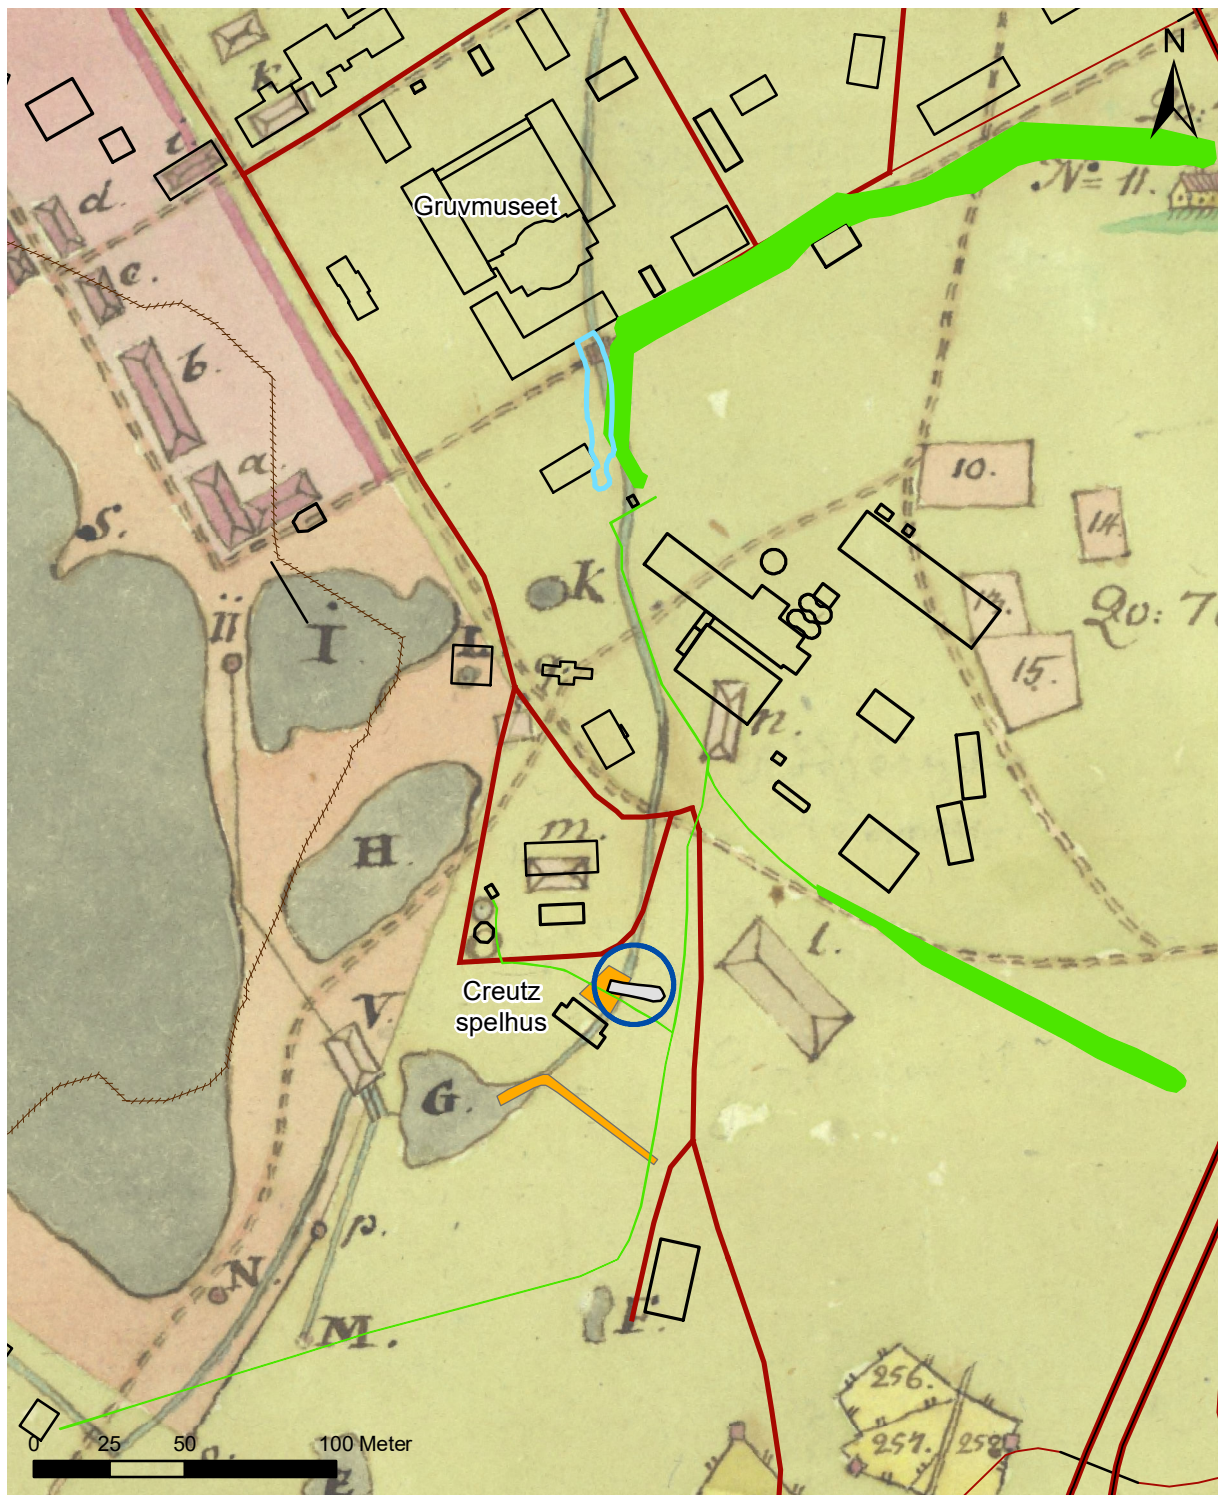
Figur 5. Kartan från 1777 (U9-1:4) med moderna vägar och byggnader inlagda. Det aktuella schaktet inom den blå cirkeln markerat med grått. Schakten från 2006 markerade med grönt, från 2010 med orange och från 2020 med blått. Skala 1:2500.

Sannolikt var träkonstruktionen A1 en del av samma broläggning som iakttagits vid undersökningarna 2006 och 2010. Anläggningen låg också huvudsakligen inom den yta som schaktades 2010, figur 4. På äldre kartor syns en vattenränna från Johannisgruvan och rakt norrut för att sedan ansluta till Gruvbäcken, figur 5. År 2020 gjordes en undersökning en bit norr om aktuellt område, mellan Vasket och Gruvmuseet. I schaktet påträffades en delvis välbevarad och välbyggd kulvert, vilken var täckt med tvärgående stockar. Stockarna kunde dateras 1840-tal (Dm dnr 55/20, Carlsson 2021). Det rör sig troligen om samma ränna som finns på de äldre kartorna men den har byggts om till en täckt kulvert på 1800-talet. Broläggningen bör ha ett funktionellt samband med rännan/kulverten.

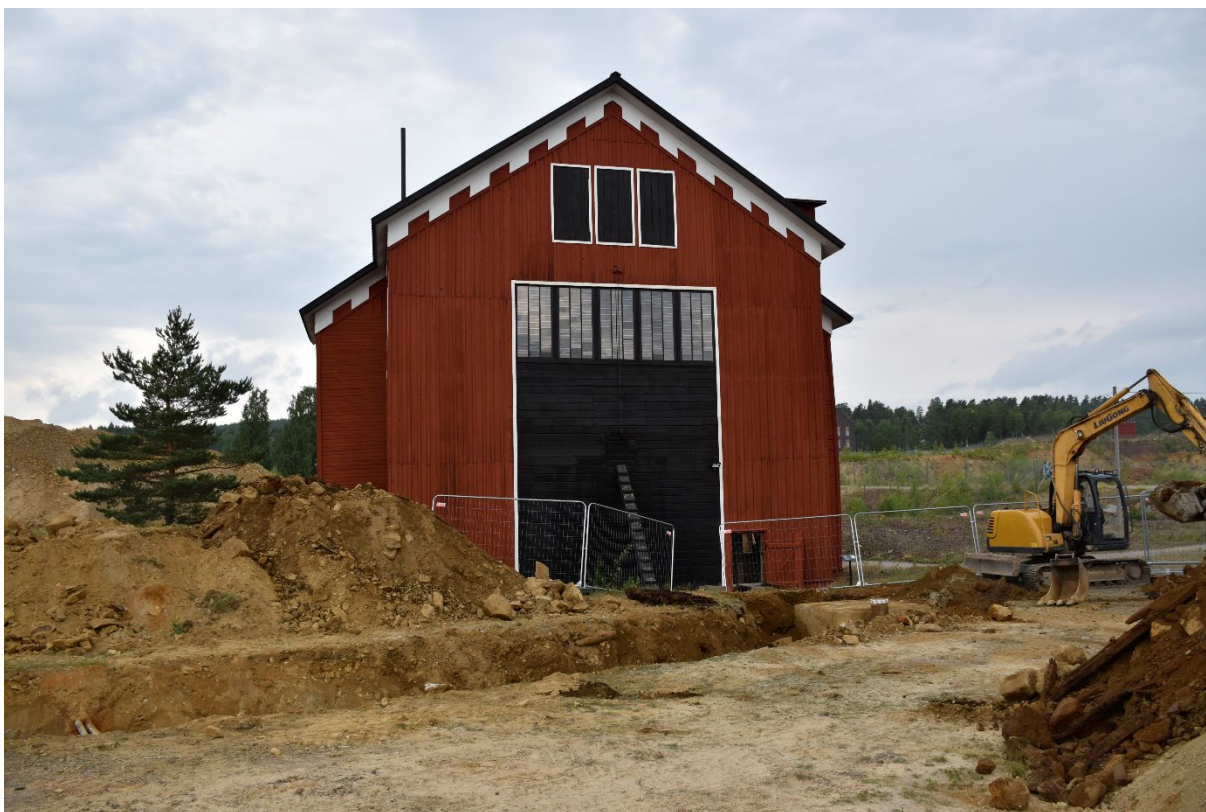
Foto 1. Schaktet och Creutz spelhus sett från nordöst. Foto: Greger Bennström.

I östra delen av schaktet framkom rester efter en träkonstruktion, A1, cirka 1,5 meter under markytan och ned till och med schaktbotten. Anläggningen var cirka 5 lång (Ö-V) och verkade fortsätta utanför schaktkanterna i norr och söder. Anläggningen bestod av stående trästolpar samt inbördes delvis oordnade och överlappande liggande stockar och plank, foto 2. Stolparna var 0,10–0,25 meter i diameter och åtminstone 0,9–1,2 meter långa. Tre stolpar stod i den södra schaktkanten och två grövre i nordvästra hörnet. De liggande stockarna var 0,15–0,25 meter i diameter och 0,6–1,2 meter långa. Vissa var bilade till ett närmast fyrkantigt tvärsnitt och några hade urtag och hak. Planken var upptill 0,24 meter breda och 0,035 meter tjocka. Även om stockarna och planken låg i oordning så var de huvudsakligen orienterade i nord-sydlig riktning. Stolpar, stockar och plank gick inte att knyta ihop till en tydligt sammanhängande konstruktion, utan gav intryck av att vara en träkonstruktion som helt eller delvis hade raserats. I anslutning till träkonstruktionen och i botten av schaktet fanns ett oregelbundet, delvis omgrävt, brunsvart kulturlager bestående av sand, grus, träflis och enstaka fragment av taktegel. Då schaktet inte behövde vara djupare, och det dessutom fanns håligheter med okänt djup under stockar och därmed rasrisk, undersöktes inte konstruktionen vidare. Där schaktet slutade i väst fanns ett modernt betongfundament, se foto 1.

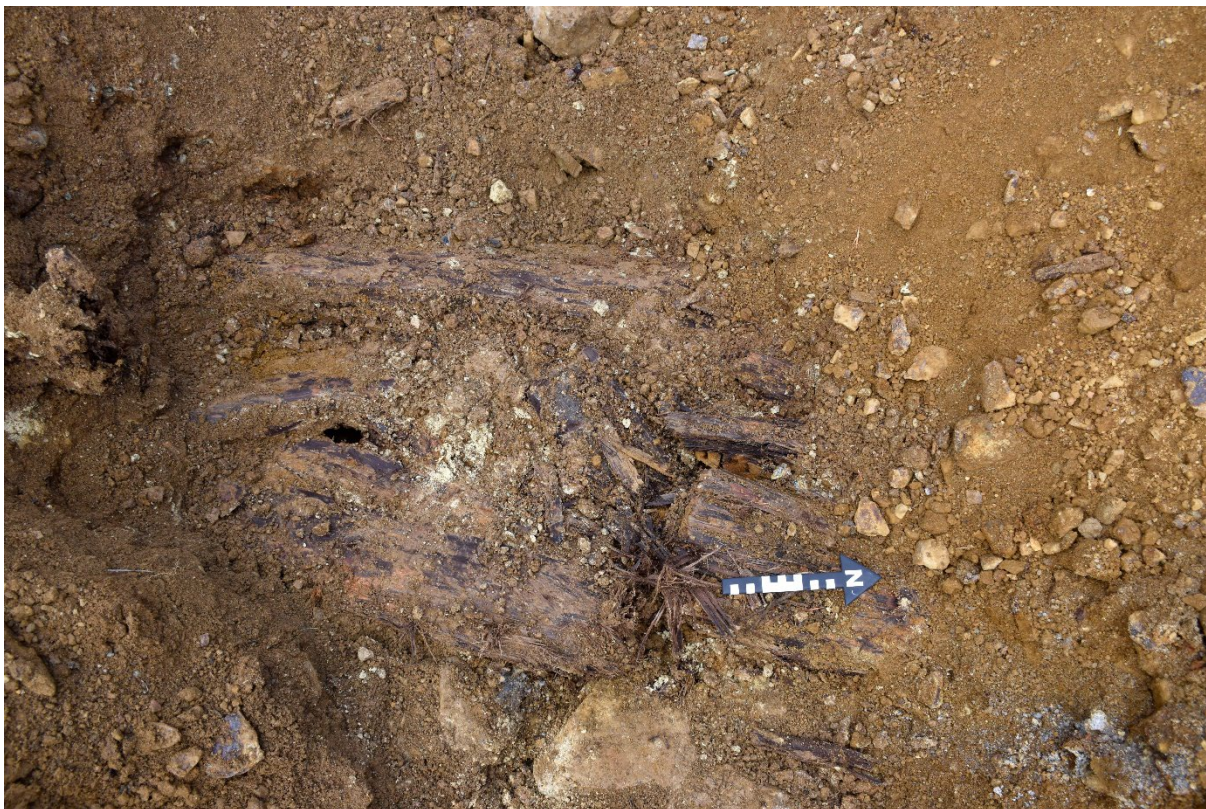
Foto 2. De översta stockarna i träkonstruktionen A1:s östra del. Foto: Greger Bennström.
