Arkeologisk schaktningsövervakning

SLAGGATAN

vid schaktning för optokabel genom stadslager L2001:4288 i
Falun stad och kommun, Dalarnas län
2022

Arkivrapport dnr 39/22

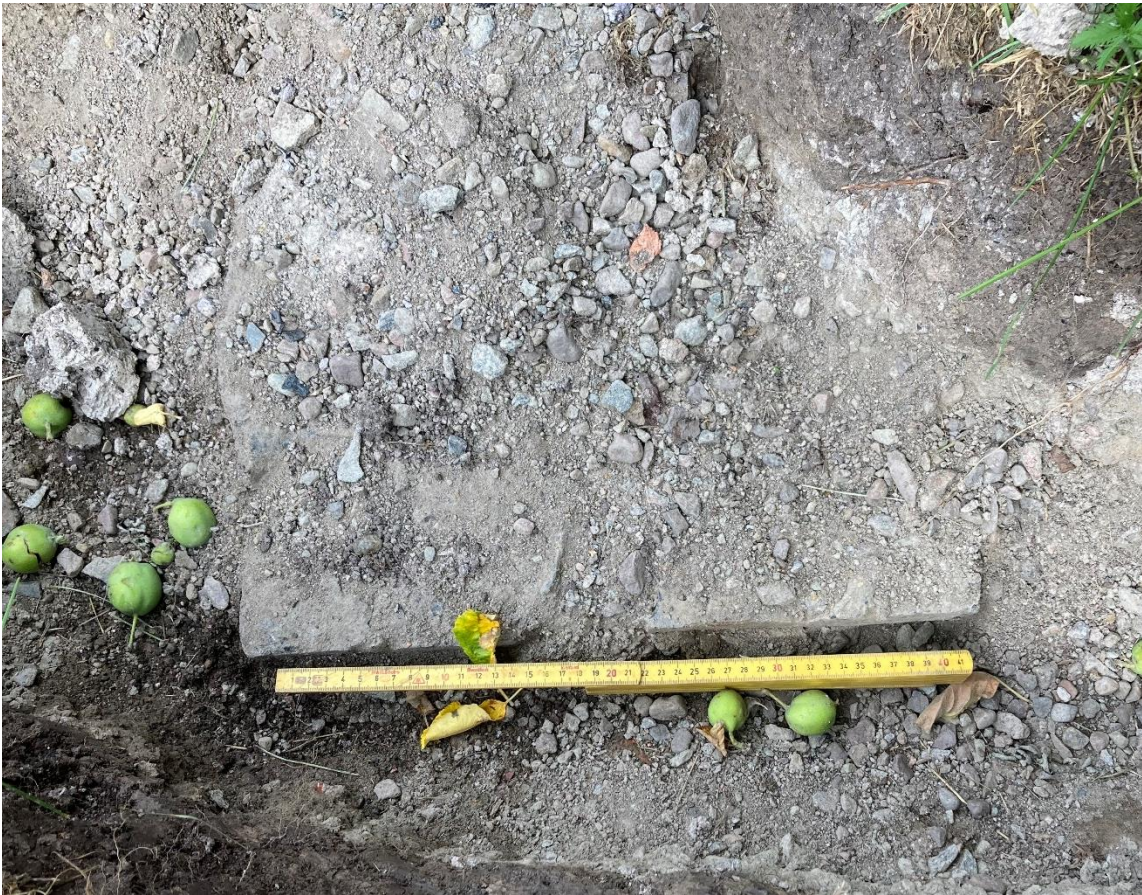
Schakt 2 (Slaggatan 53) var handgrävt med spade. Schaktets dimensioner var 0,3–0,4 meter djupt, 0,3 meter brett och 24,5 meter långt. I schaktets botten framkom mitt i schaktet toppen av två gjutna slaggstenar, **A1** (foto 1 bilaga 2). Schaktet innehöll överst 0,1–0,2 meter med grästorv som växte på omrörd brun jord med inslag av kol, det skiktet var torrare och gråare mot botten. Därunder fanns 0,15 meter grått grus främst väst om A1 och 0,05 meter rostbrunt grus öst om A1. Under det grå gruset fanns ett cirka 0,05 meter tunt skikt med kisbränder som syntes i båda schaktväggarna inom en sträcka 1,8 meter väst från A1. Underst fanns 0,1 meter brun jord med inslag av slagg som syntes i hela schaktet, men tydligast öst om A1.

Foto 1: Gjutna slaggstenar i botten av schakt 2 från SSÖ. Foto: Lee Widegren Lundin.

Slaggblocken A1 och stenblocket A2 skulle kunna utgöra grundstenar för tidigare byggnader. Ingen naturlig mark påträffades. Troligen finns omfattande slagglager och eventuellt äldre lämningar längre ned i marken.

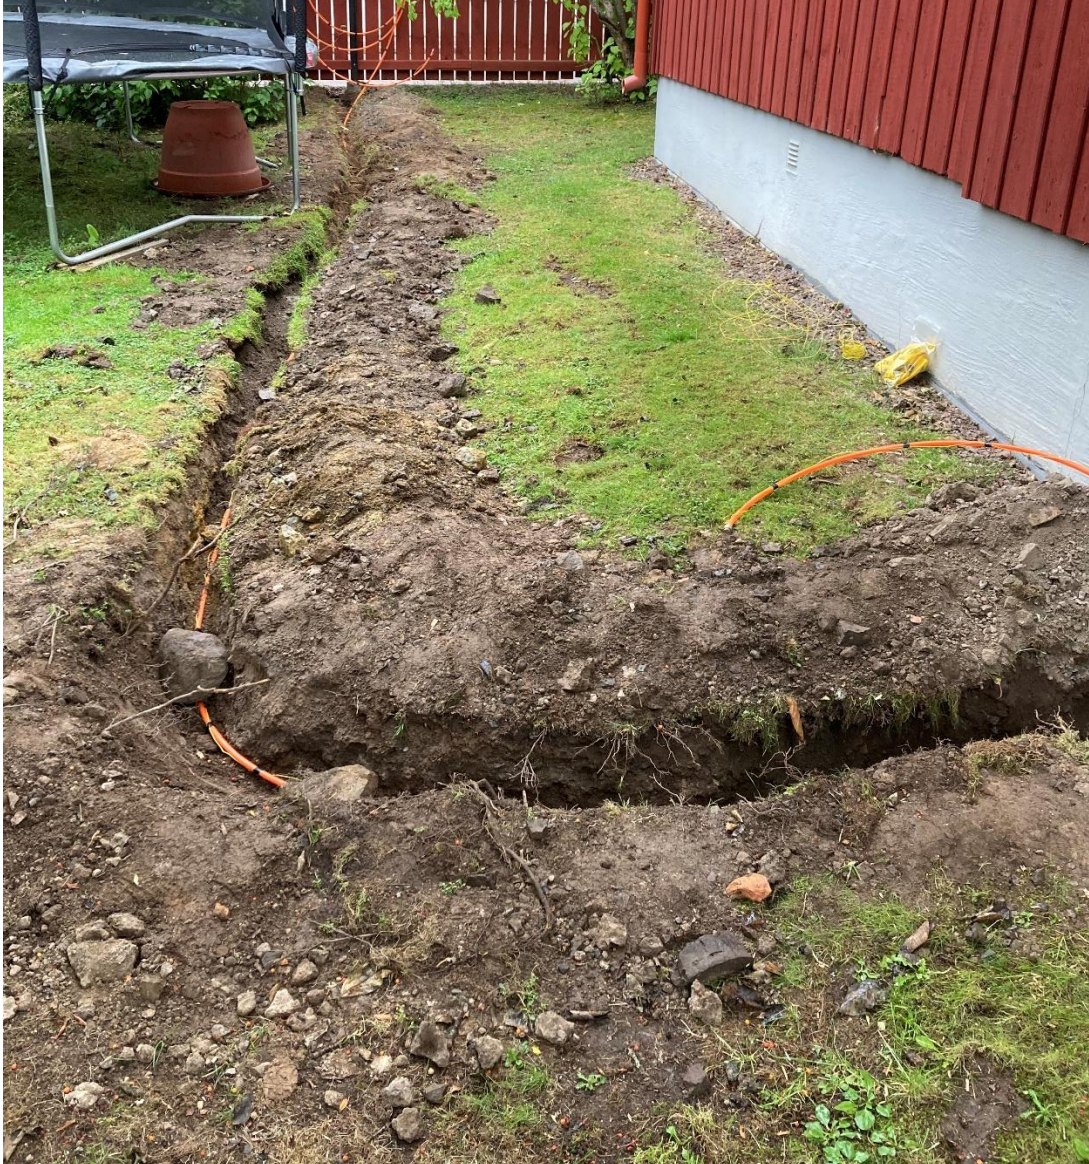
Schakt 3 (Slaggatan 57) var handgrävt med spade (foto 2 bilaga 2). Schaktets dimensioner var 0,2 meter brett, cirka 0,3 meter djupt och 10 meter långt. Cirka sex meter in från tomtgränsen fanns ett stenblock, **A2**, cirka 0,5 meter stor, 0,15–0,2 meter under markytan i botten av schaktet. Schaktet innehöll annars grus och jordblandad slaggutfyllnad med inslag av tegelkross. Ett skikt med gulmull förekom intill svängen mot huset. Ovanpå skiktet mer ren jord. Endast singelgrus 0,3 meter närmast husgrunden.

Foto 2: Schakt 2 från SV. Exempel på fyllning i schakten med sten- och grusblandad jord med mindre inslag av slaggkross. Mitt i schaktet anades en möjlig grundsten, A2, i botten. Foto: Lee Widegren Lundin.
