Arkeologisk schaktningsövervakning

ÅSGATAN 107

vid schaktning för fjärrvärmeanslutning genom stadslager

L2001:4288 i Falu stad och kommun, Dalarnas län

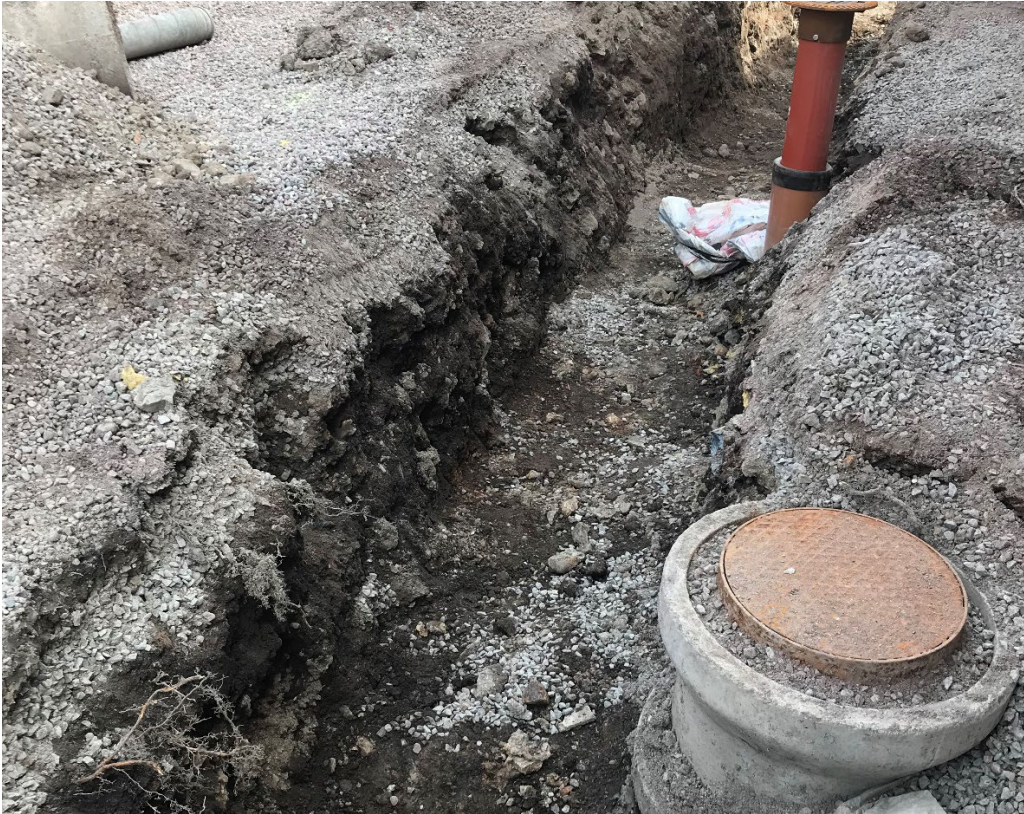
moderna fyllnadsmassor hela vägen ner till botten, foto 1. I nordvästra schaktkanten skymtade ställvis ett infiltrerat lerlager fram i schaktbotten, ca 116 m.ö.h. Men det gick inte att avgöra om det var den naturliga marken eller inte.

Foto 1. Översikt av del av schaktet inne på gården från sydväst. Foto: Greger Bennström.

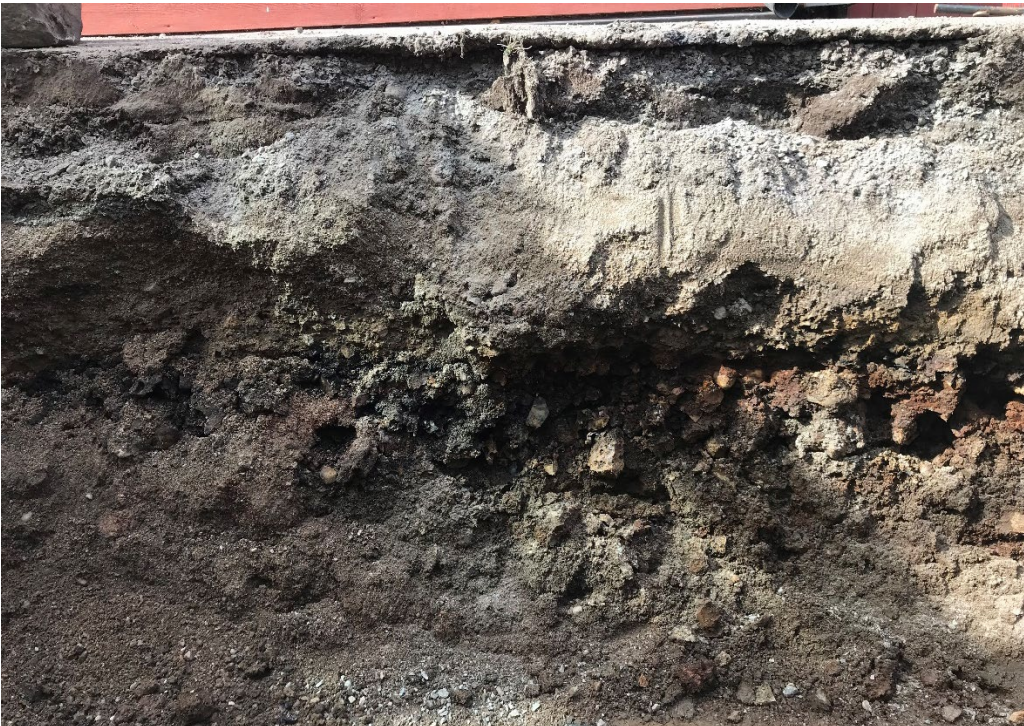
Ute i gatan var schaktet 2,0–2,4 meter brett och 0,9–1,3 meter djupt. Ytan var grävd sedan tidigare för fjärrvärme och andra ledningar. I den nordöstra kanten, ut mot gatan, fanns moderna fyllnadsmassor hela vägen ned till schaktbotten. I den sydvästra kanten, in mot huset, kunde några olika lager iakttas. Överst var 0,6 meter modern fyllning. Under detta fanns 0,2 meter ren kopparslagg och sedan 0,4 meter slagg blandad med grus, sand och inslag av rasering, foto 2. I botten på cirka 1,2 meters djup iaktogs ett 0,05–0,10 meter tjock lager av kompakt sintrad slaggkross. Det gick inte att se någon naturlig orörd marknivå i schaktet.

Foto 2. Schaktväggen in mot huset (SV) i schaktet ute i gatan. Överst moderna fyllnadsmaterial (ljusgrått), sedan ren kopparslagg (rostrött) och underst uppblandad slagg (mörkgrått). Foto: Greger Bennström.
