Arkeologisk schaktningsövervakning

# BLINDGATAN

vid schaktning för fjärrvärme genom stadslager L2001:4288 i

Arkivrapport dnr 146/22

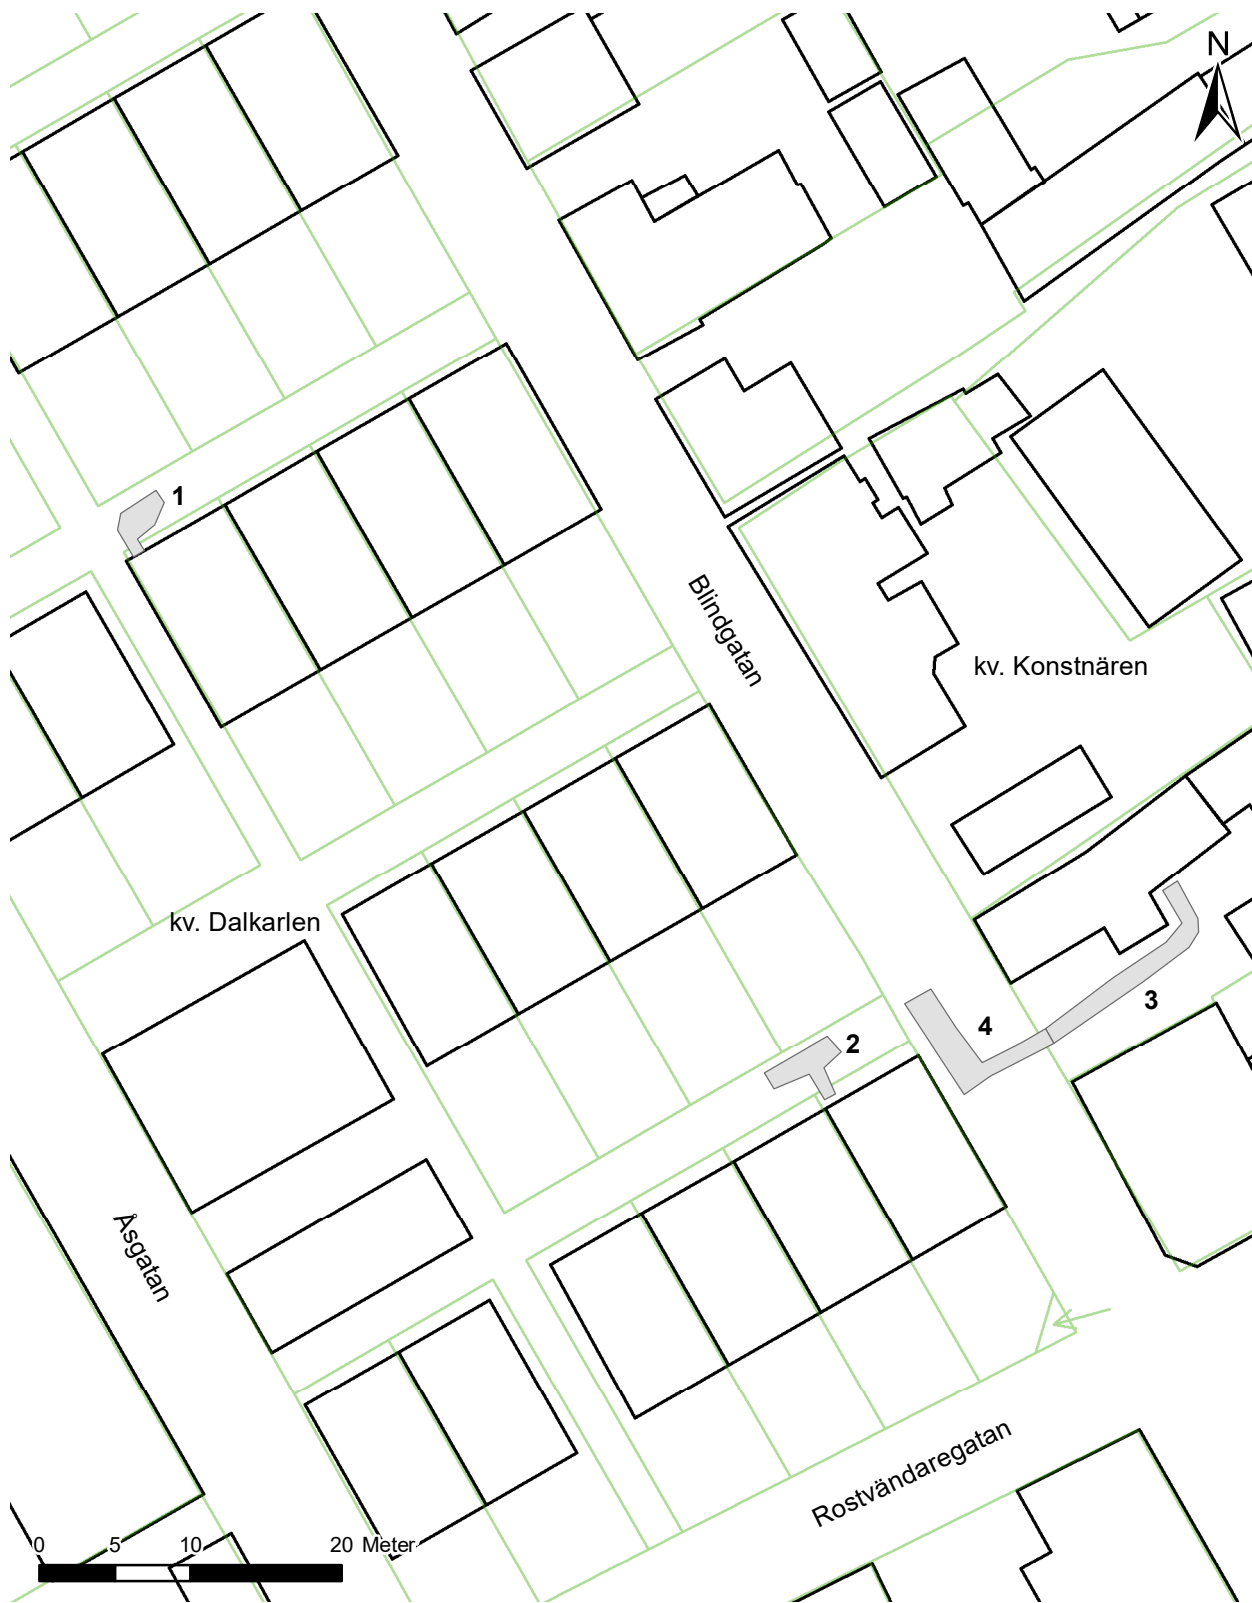
Figur 3. Planritning med schakten i grått och respektive nummer. Skala 1:500.

**Schakt 1 och 2** (Blindgatan 35 resp. 31) var relativt små och grävdes inne bland radhusen i kvarteret Dalkarlen (figur 3). Båda schakten var 1,2 meter djupa och innehöll endast moderna bärlager/fyllnadsmassor ned till schaktbotten. Massorna bestod av grus och sand.

**Schakt 3** grävdes inne på gården till Blindgatan 28 i kvarteret Konstnären (figur 3). Schaktet var cirka 15 meter långt, 1,1–1,2 meter brett och 0,6–0,7 meter djupt. Innehållet bestod i hela schaktet av överst 0,1–0,2 meter sand och/eller grus. Därunder fanns brunsvart kopparslagg blandad med grus och med inslag av tegelfragment och kol. Slaggen var homogen med mestadels små bitar och endast enstaka 0,3 meter stora bitar (foto 1). I norra schaktväggen, från böjen och cirka 3 meter ut mot gatan (SV) var ett något större inslag av kol.

**Schakt 4** utgjorde fortsättning på schakt 3 och grävdes ute i Blindgatan, figur 3. Schaktet var cirka 13 meter långt i vinkel, 1,1–2,0 meter brett och 0,9–1,3 meter djupt (foto 2). Slagglagret från schakt 3 fortsatte 1,5 meter ut i gatan. Sedan vidtog ett homogent gråbrunt slagglager vilket började direkt under asfalten och fortsatte till 0,8 meters djup. Inga tydliga skiktningar från äldre vägbeläggningar kunde iakttagas. Under slaggen, cirka 119 m.ö.h. fanns ett minst 0,3 meter tjockt lager med sand och rundade stenar, 0,05–0,15 meter stora (foto 3). I schaktdelen åt nordväst var det grävt sedan tidigare för el, tele och fjärrvärme och denna del innehöll bara modern utfyllnad i form av sand. I norra schaktväggen i övergången mellan gården och gatan påträffades rester efter en trästolpe 0,2 meter under markytan. Stolpen var cirka 0,15 meter i diameter och 0,6 meter lång. Intill stolpen fanns en kantställd 0,4 meter stor flat sten (foto 4).

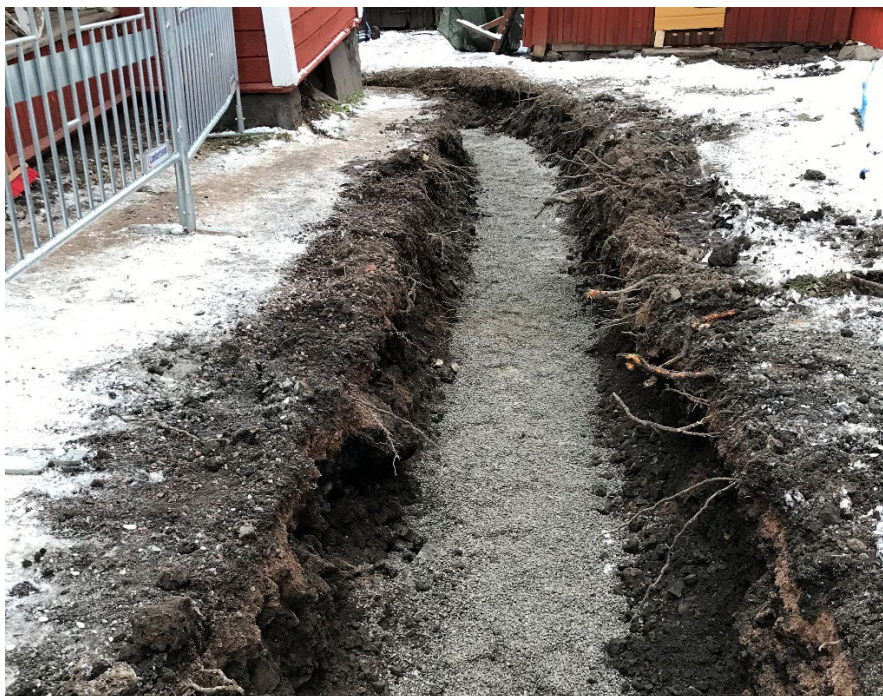
Foto 1. Översikt schakt 3 från sydväst efter att botten hade fyllts med grus. Foto: Greger Bennström.

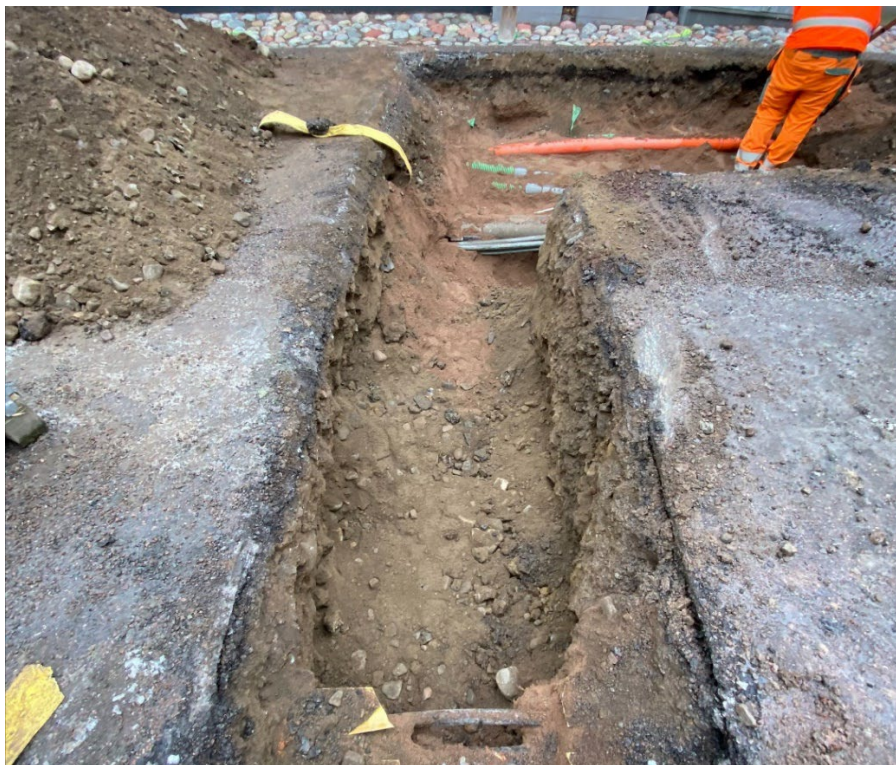
Foto 2. Översikt schakt 4 från nordöst. Foto: Jenny Karlsson.

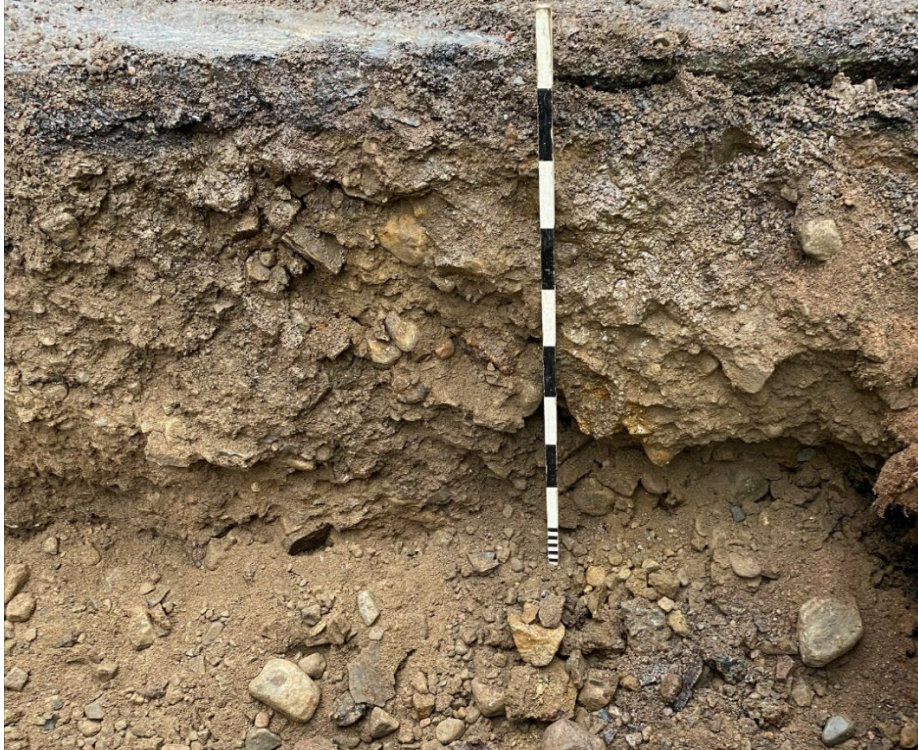
Foto 3. Nordvästra schaktväggen i schakt 4. Överst homogen slagg och i botten rundade stenar i sand. Foto: Jenny Karlsson.

Det är något oklart om de rundade stenarna i sand i botten på delar av schakt 4 utgjorde den naturliga orörda marken eller om det var en eller flera vägbeläggningar med kullersten. Sannolikt var det den naturliga orörda marken med material från åsen. Vid undersökningar på fastigheten Konstnären 24 (Blindgatan 44) framkom vad som kallas för åsgrus i båda schakten. I schakt 1 var åsgruset påfört men i schakt 2 verkar det ha varit naturligt då det låg ovanpå leran. Åsgruset framkom där på en höjd av ca 117,0–117,5 m.ö.h. (Pagoldh 1994), alltså cirka 1–1,5 meter lägre än i det aktuella schaktet.

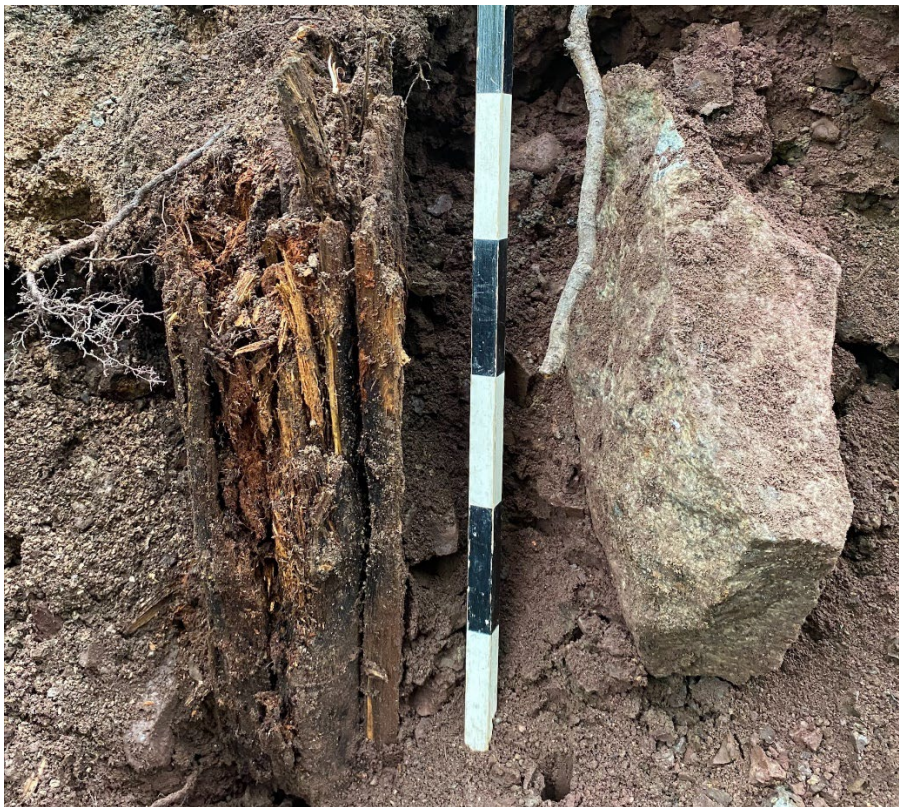
Foto 4. Resterna efter en stolpe i schakt 4. Foto: Jenny Karlsson.

Stolpen i östra änden av schakt 4 var troligen rester efter ett äldre plank/staket eller en äldre grindstolpe.
