Arkeologisk utredning

DUVÅKER

inför flytt av väg 751 i Husby socken, Hedemora kommun,
Dalarnas län
2022

Arkivrapport dnr 30/21

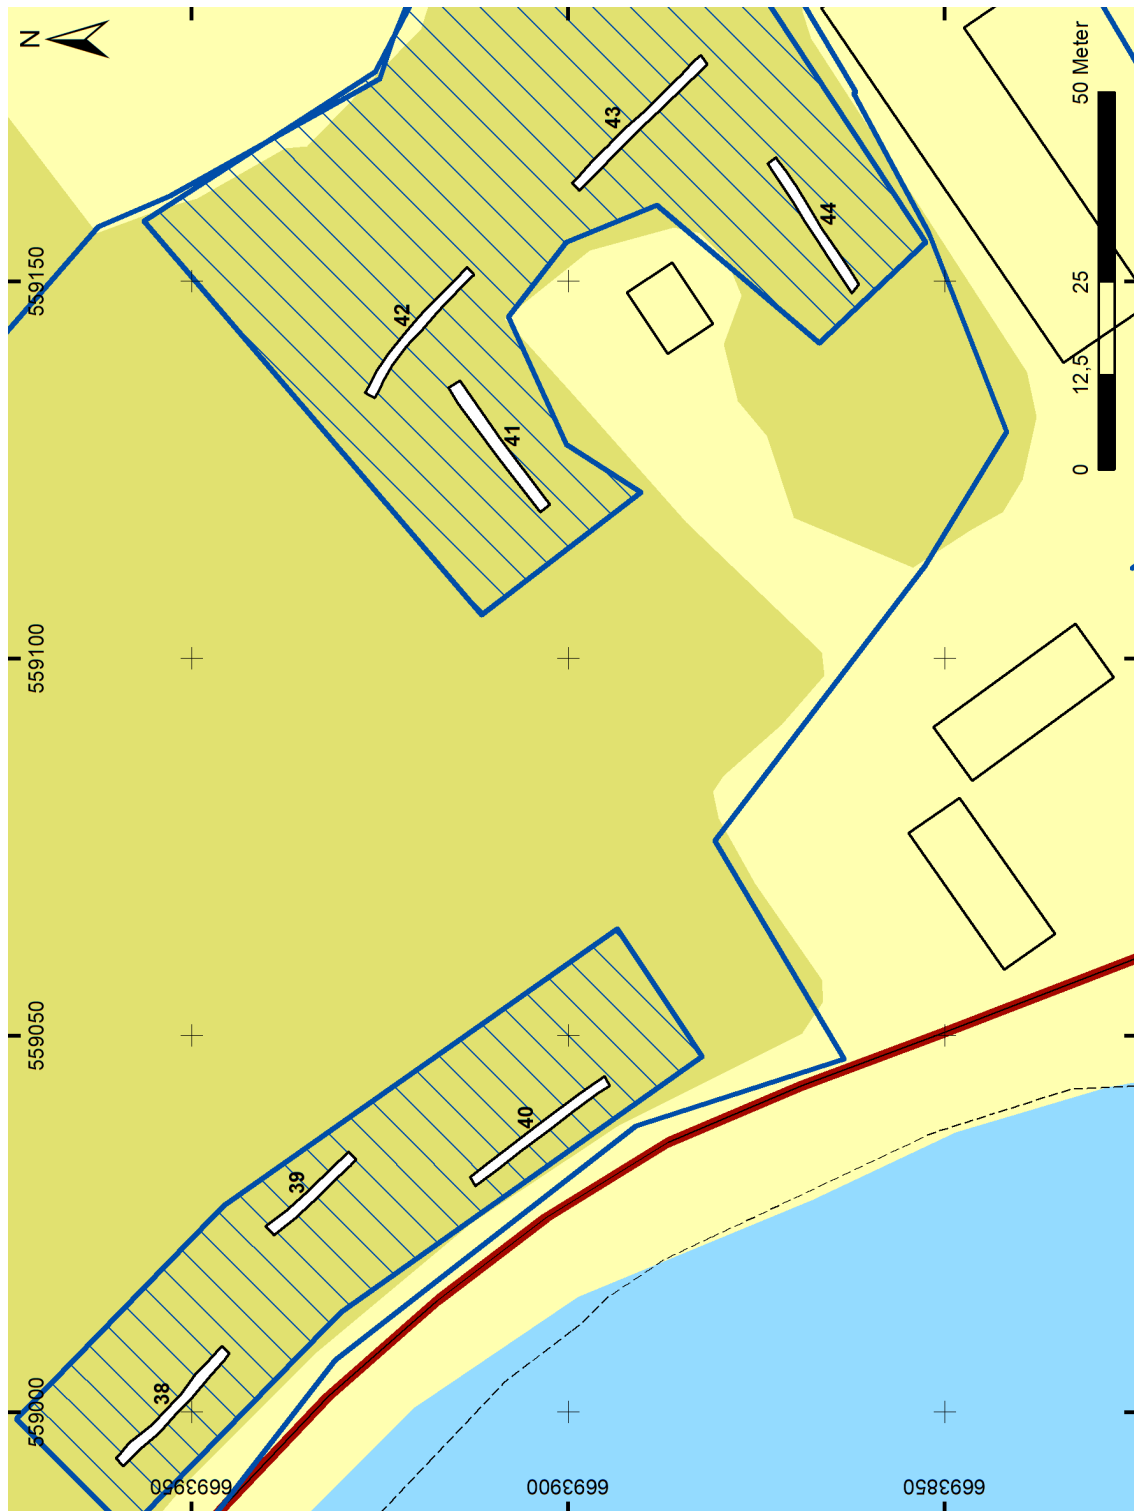
Figur 7. Söschachtsområde 4 och 5, schakt 38–44. Utdrag ur fastighetskartan med utredningsområdet markerat med blått. Söschachtsområdet är skrafferat. Skala 1:1000.

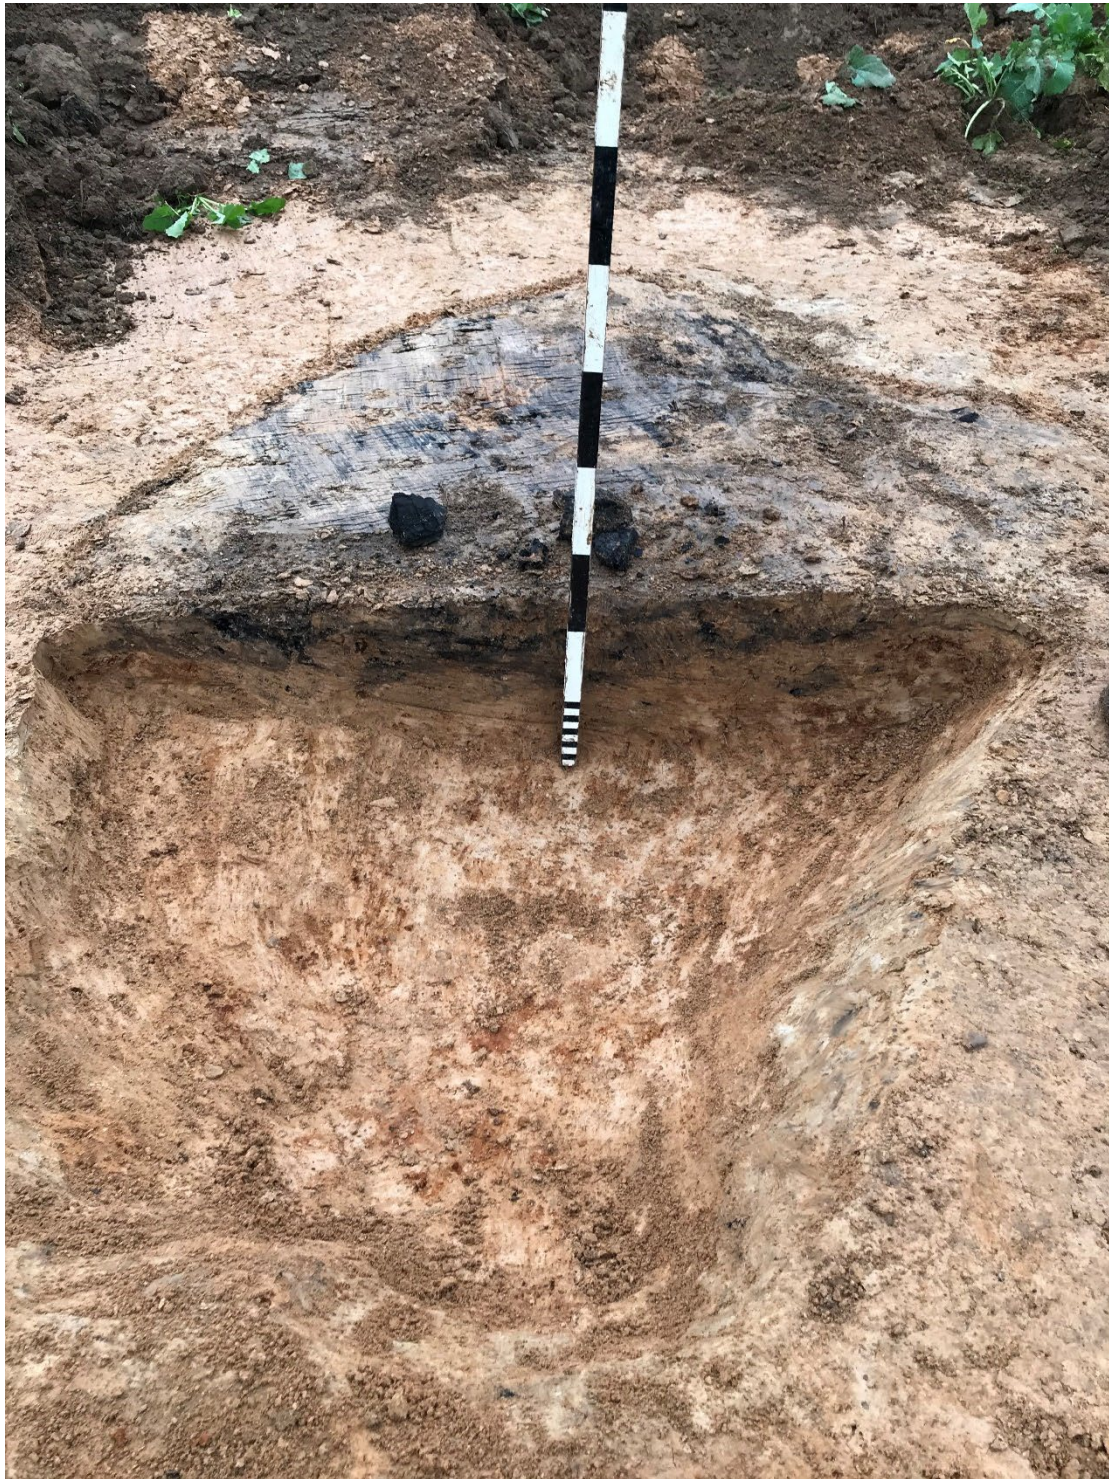
20	10x1,7 m.0,35 m djupt. 0,28 m matjord, därunder orangebeige silt.			1	Schakt utanför planerat sökschaktområde för att säkerställa utbredning av A1 i schakt 21.
21	19,4x1,7–4,3 m. 0,27 m djupt. 0,2–0,25 m matjord, därunder orangebeige silt.	A1		1	Beskrivning A1: Troligen hård, oregelbunden form i plan ca 1,9x1,3 m stor och ca 0,15 m dj. Höjdläge uppe på åsplatå ovan vattendrag. Innehåll brun till svart silt med större kolbitar ca 0,05–0,07 m stora. Skadad av plog i övre delen av anläggningen. Enstaka stycken av myrmalm vilka dock finns naturligt i omgivande bottensilt.
22	8,1x1,4 m. 0,4 m djupt. 0,3 m matjord, därunder flammig gråbrun till rostfärgad silt.			1	
23	10,7x1,6 m. 0,27 m djupt. 0,23 m matjord, därunder blekgrå silt, ytterligare en bit ned kommer järnutfällning.			1	
24	17,5x1,4–2,3 m. 0,5 m djupt. 0,3–0,35 m matjord i botten beigevit silt.			1	Centralt i hela schaktet framkom ett dike med mörkbrun siltig fyllning samt inslag av kol. Diket var ca 1 m brett och 0,45 m djupt.

Figur 1. Härden A1 i sektion från sydväst. Foto: Jimmy Axelsson Karlqvist.

Inom **sökschaktsområde 1** (figur 3 bilaga 3) bedömdes som ett eventuellt läge för stenåldersfynd. I schakt 21 påträffades en anläggning i form av en härd, A1. Anläggningen beskrivs i bilaga 2, för foto se bilaga 3. Från härdens togs ett ¹⁴C-prov som skickades på vedartsanalys och sedan ¹⁴C-analys. Vedartsanalysen utfördes av Erik Danielsson, Vedlab och ¹⁴C utfördes på Ångströmlaboratoriet, Uppsala universitet. Härdens fick en datering till 1300- eller 1400-talet.

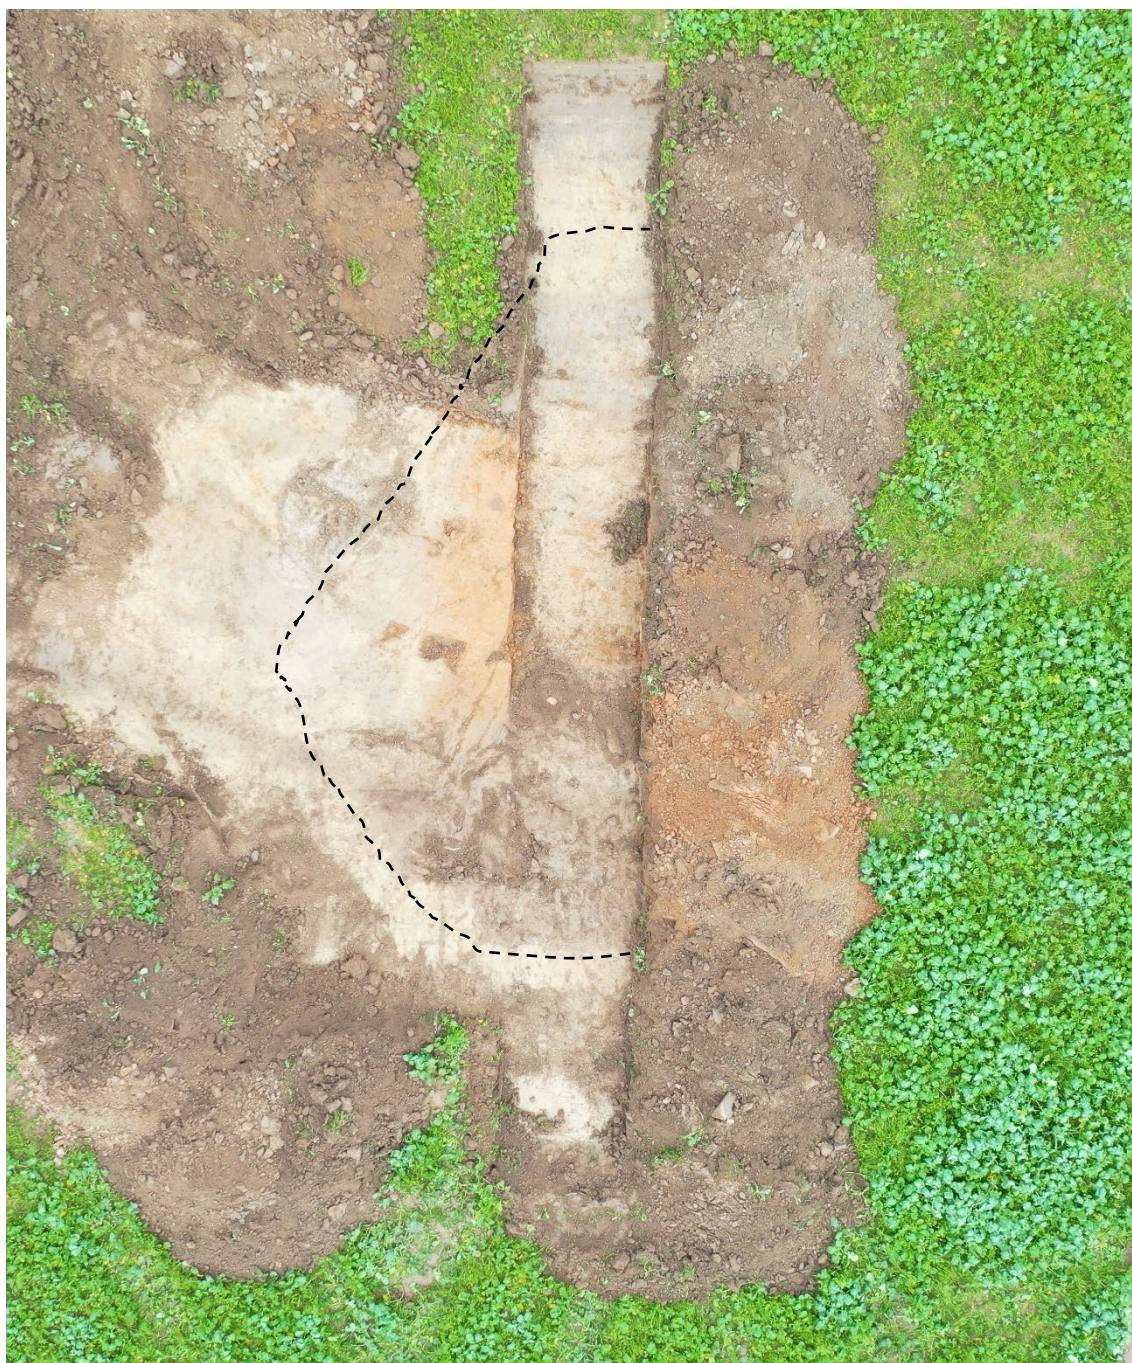
Inom **sökschaktsområde 2** framkom ytterligare en anläggning i schakt 27. Anläggningen var i form av en större oregelbunden nedgrävning, A2, cirka 0,5 meter djup och fortsatte även utanför schaktet (figur 2 bilaga 3).

Fyllningen bestod av äldre byggnadsmaterial från tidigare

gårdsbebyggelse. Anläggningen beskrivs ytterligare i bilaga 2.

Figur 2. Lodfoto över schakt 27 med nedgrävningen A2 genomschaktad. Nedgrävningens diffusa avgränsning markerad med streckad linje. Foto: Jimmy Axelsson Karlqvist.

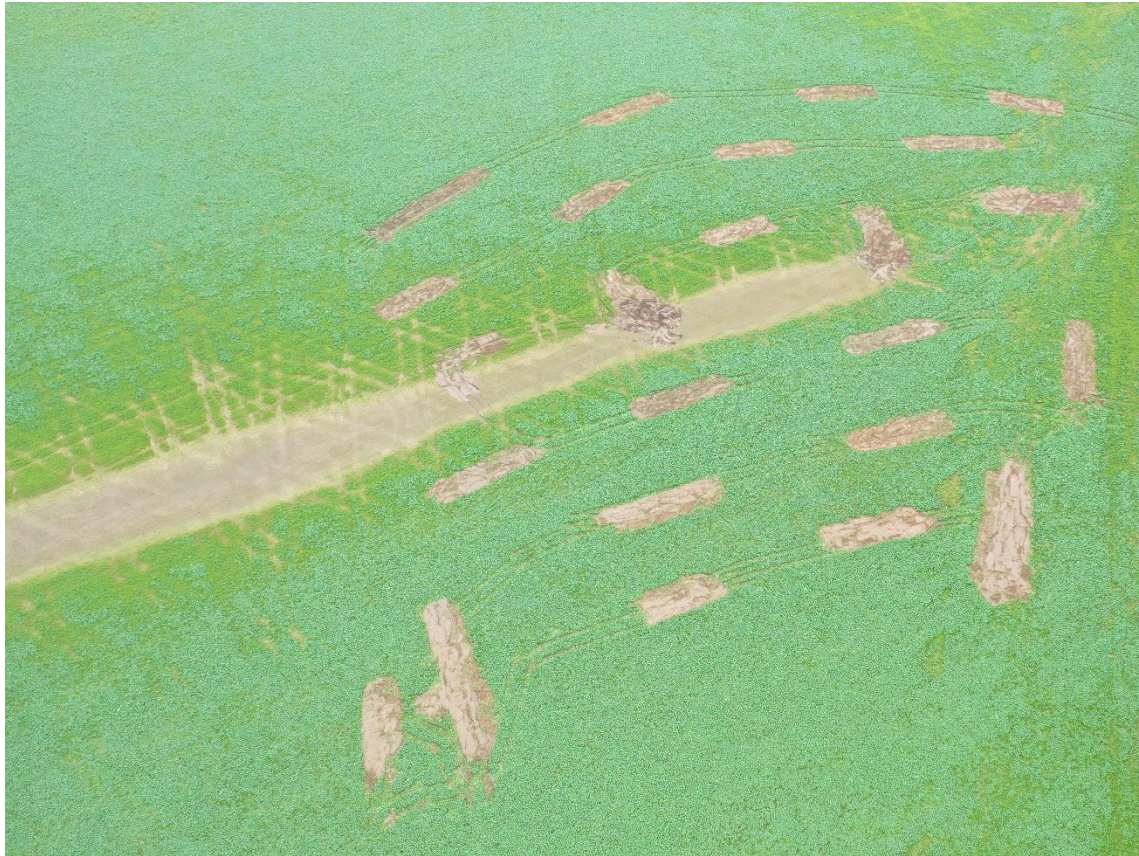
Figur 3: Söschaktsområde 1 efter igenläggning av schakt. Fotat från norr. Foto: Jimmy Axelsson Karlqvist.

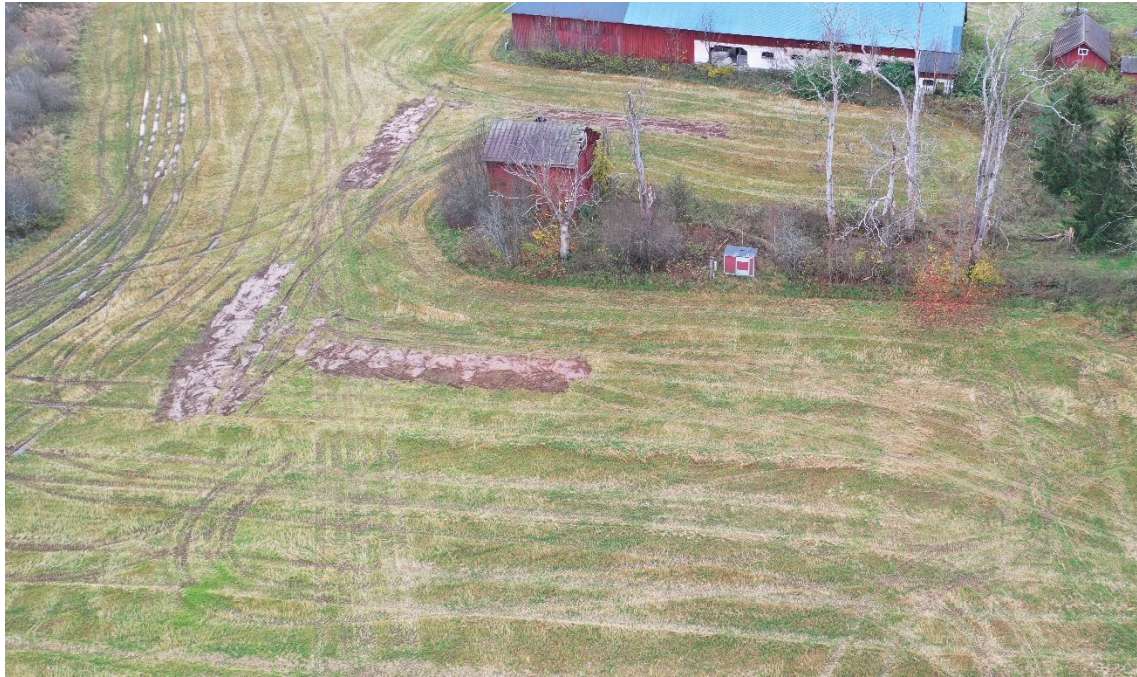
Inom **sökschaktsområde 4** kunde spridd slagg av både bläst- och smidestyp iakttas vid inventeringen vilket potentiellt skulle kunna indikera en blästbrukslämning. Dock så påträffades inga fynd eller anläggningar i denna del och ingen slagg syntes i markytan vid sökschaktning. Den nordvästra delen av området var vattensjukt och kunde inte maskingrävas (figur 5 bilaga 3).

Figur 5. Sökschaktsområde 4 efter igenläggning av schakt. Till vänster syns kanten av våtmarken. Fotat från nordväst. Foto: Jimmy Axelsson Karlqvist.

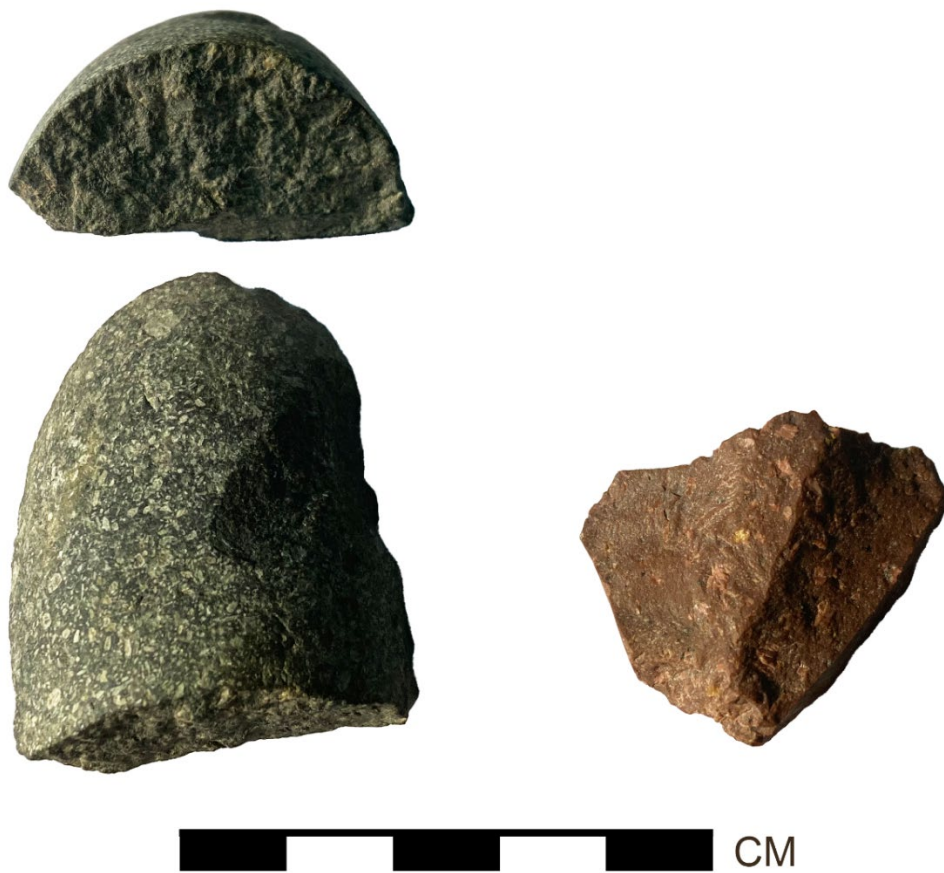
I matjorden inom **sökschaktsområde 5** tillvaratogs ett fragment (uppfriskningsavslag?) från en spånkärna samt ett ev. fragment från en trindyxa. Platsen för dessa fynd har registrerats i kulturmiljöregistret som fyndplats L2021:3987. För foto, se figur 6 i bilaga 3.

Figur 6. Lösfynd av eventuellt fragment av trindyxa av mörk porfyr t.v. (F2) och uppfriskningsavslag från spånkärna av röd profyr t.h. (F1). Fyndplats registrerad i kulturmiljöregistret, L2021:3987. Foto: Lee Widegren Lundin.

Fynden som påträffades vid inventeringen i sökschaktsområde 5 indikerade en stenåldersnärvaro på platsen och registrerades som fyndplats (L2021:3987) i kulturmiljöregistret. Inga anläggningar från stenåldern påträffades inom utredningsområdet.
