Arkeologisk schaktningsövervakning

TORSÅNGS BOGÅRDSMUR

vid schaktning för omläggning av stenvuren L1999:2698 i

Arkivrapport dnr 183/21

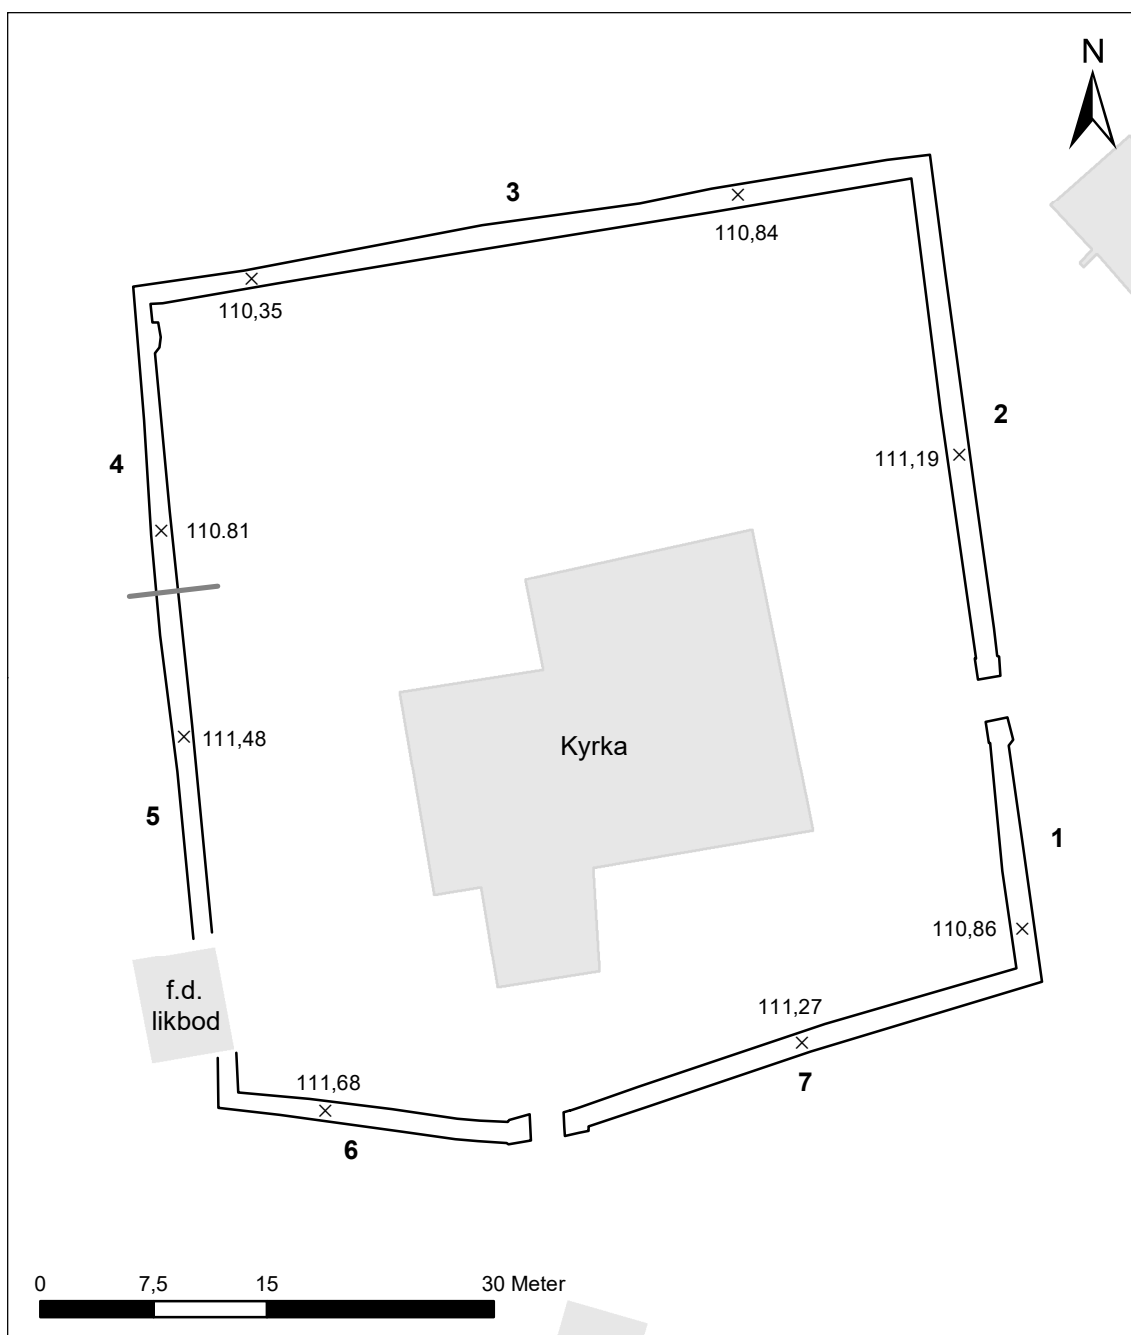
Utifrån utseendet på muren har det antagits att de södra delarna, sektion 1, 5 och 7 samt halva sektion 2 har medeltida ursprung eftersom de har mindre och olikformade stenar. Halva sektion 2, sektion 3 och 4 är uppförda 1864 (Boëthius 1932) och hade större rektangulära stenar. Sektion 6 är omlagd 1950 och innehöll samma typ av stenar som i de medeltida delarna men med synligt bruk i gliporna. Se figur 2 för de olika sektionerna.

Muren delades i olika sektioner då vissa delar såg äldre ut och hela muren inte skulle plockas ned samtidigt, se figur 2. Hela muren utom en del i sydväst, sektion 6 skulle helt eller delvis plockas ned för att sedan byggas upp igen. Innan renoveringsarbetet påbörjades mättes den befintliga muren in med RTK-GPS. Därefter gjordes regelbundna besök på plats under hela renoveringsarbetet. Murens uppbyggnad i stort dokumenterades översiktligt i skrift och med fotografering. Detaljer och fynd beskrevs i skrift, fotograferades och mättes in med RTK-GPS. Enstaka fynd togs omhand. Spridda skelettdelar som påträffades i eller vid muren dokumenterades översiktligt och lades sedan tillbaka där de hade hittats. Under arbetets gång uppdagades att även den tidigare undantagna delen, sektion 6, behövde renoveras. Efter överenskommelse med länsstyrelsen beslöts att denna del inte skulle dokumenteras, men att entreprenören skulle kontakta Dalarnas museum om markingrepp behövde göras.

Figur 2. Planritning med den inmätta muren och höjderna på murkrönet markede med x och meter över havet. Skala 1:500.
