Arkeologisk schaktningsövervakning

GRANGÄRDE KYRKA

vid schaktning för fuktmätning i anslutning till
kyrkan, Grangärde socken, Ludvika kommun
Dalarnas län

Arkeologisk rapport 2016:8

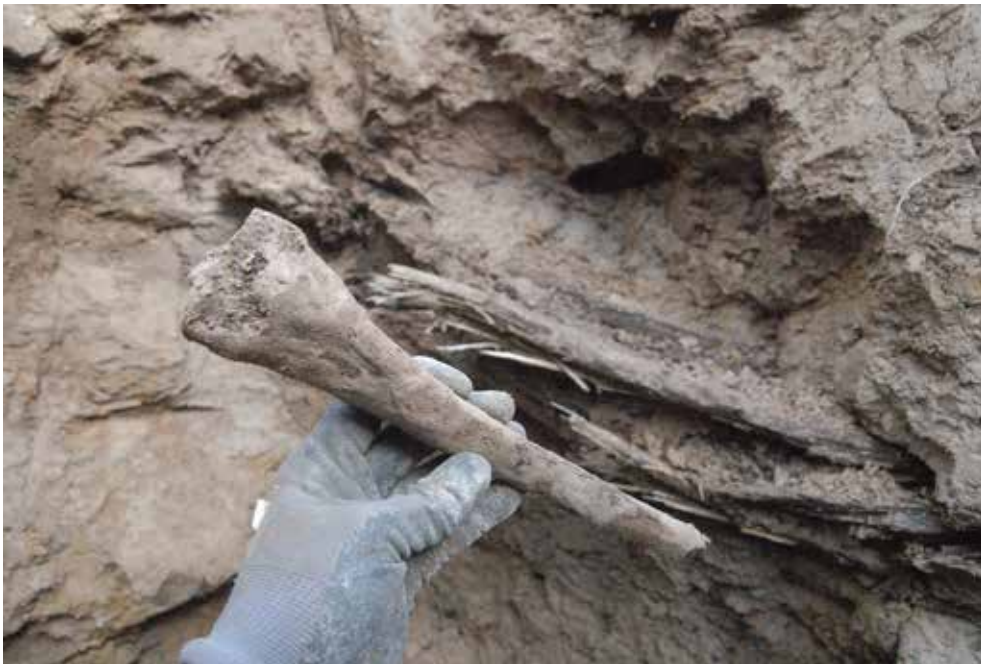
Figur 4. Detaljfoto över skenben (tibia). I bakgrunden syns resterna av kistan (A1) som stack ut från den norra schaktväggen. Fotograf Jimmy A Karlqvist

0,1 meter tjockt. I lagret fanns inslag av förmultnat trä samt ben, bland annat ett utstickande skenben (figur 4). Resterna av kistan stack ut ca 0,5 meter från den norra schaktväggen.

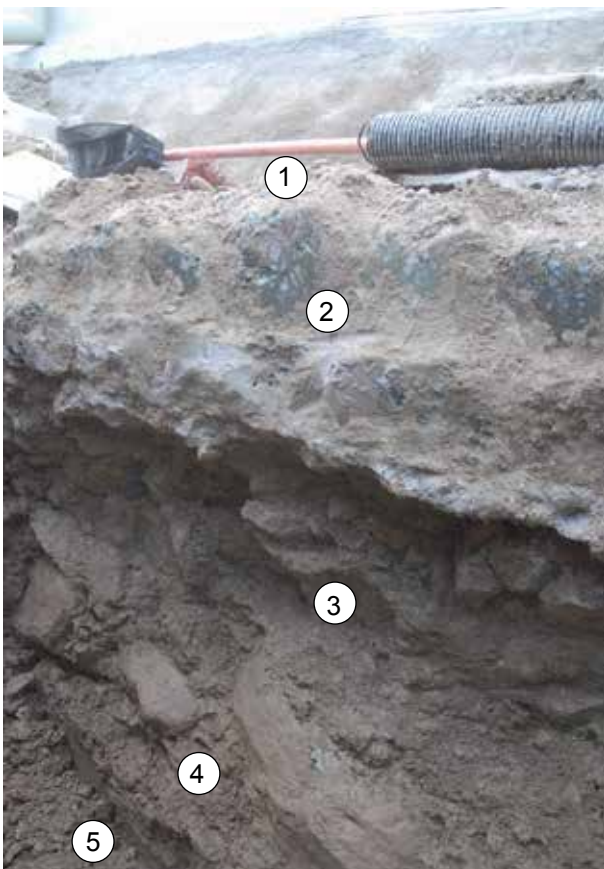
- 1 Grus 0,6 meter tjockt, borttaget på bilden
- 2 Slaggstensmur 0,4-0,5 meter tjock
- 3 Utfyllnadslager ca 0,8 meter tjockt bestående av grusig/grovkornig sand och silt. Lagret innehöll även 0,3-0,5 meter stora stenar samt småsten 0,1-0,2 meter stora, tegelkross träkol, slagg, sekundärbrända och sköra tegelbrockor. I botten av lagret låg stenar som var mellan 0,3-0,6 meter stora.
- 4 Naturligt avsatt lager bestående av finkornig sandig silt ca 0,3 meter tjockt. Delvis infiltrerat av överliggande lager.
- 5 Naturligt avsatt lager bestående av grå sandig silt 0,1-0,2 meter tjockt med enstaka mindre stenar ca 0,05 meter stora.

Figur 5. Lagren invid kyrkan i schakt 1. Fotograf Jimmy A Karlqvist

Cirka 0,4 meter längre åt norr låg en avloppsledning, den framkom när ett mindre parti av schaktväggen rasade. Raset frilade frigolit bakom kistgrav A1, vilken har lagts som isolering till nyss nämnda avloppsledning. Kistgraven har troligtvis grävts av i samband med nedläggandet av avloppsledningen. En lagerbeskrivning gjordes av den södra schaktväggen, vilken visar kyrkans nuvarande grund (figur 5).

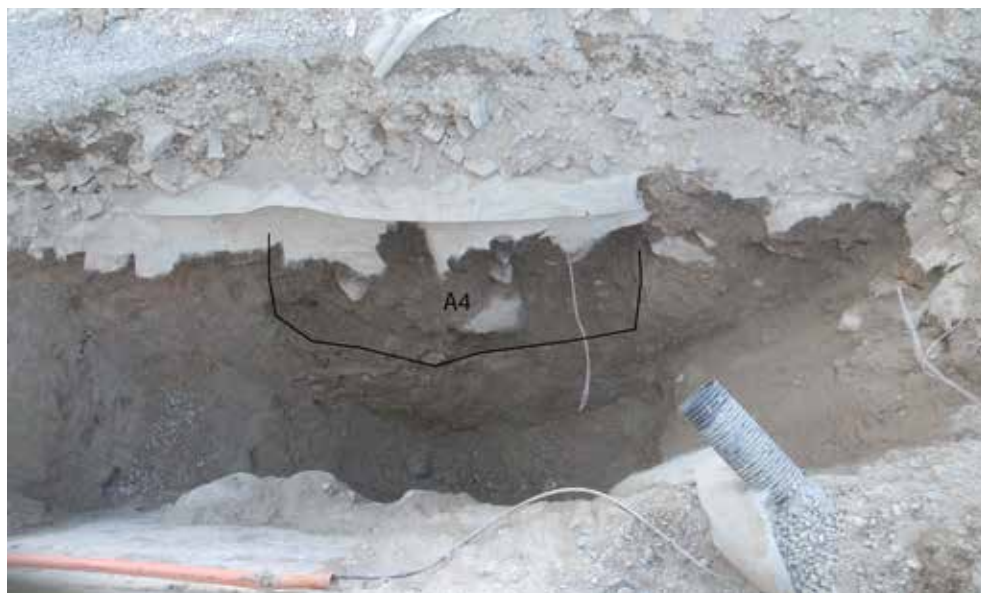
Figur 6. Översikt över schakt 2 innan schaktväggen med den recenta nedgrävningen A4 handrensades. Fotograf Jimmy A Karlqvist

Schakt 2 grävdes på västra sidan (NV hörnet) av kyrkan (figur 3). Schaktet var ca 3 meter långt och 2 meter brett samt 2,5 meter djupt. I sydvästra samt nordvästra hörnet av schaktet framkom trärester som tolkas som två kistgravar, A2-A3. Kistgravarna framkom på 1,7–1,8 meters djup och har troligtvis blivit påverkade av en sentida nedgrävning, A4. Fyllningen i A4 bestod av grusig silt som innehöll bland annat fragment från slaggsten, tegelkross, träkol, slagg, småsten, förglasad slagg samt stenar mellan 0,2-0,4 meter stora. Eventuellt är det två separata fyllningar i nedgrävningen men de var alltför infiltrerade för att man skulle kunna se någon tydlig skillnad (figur 6).

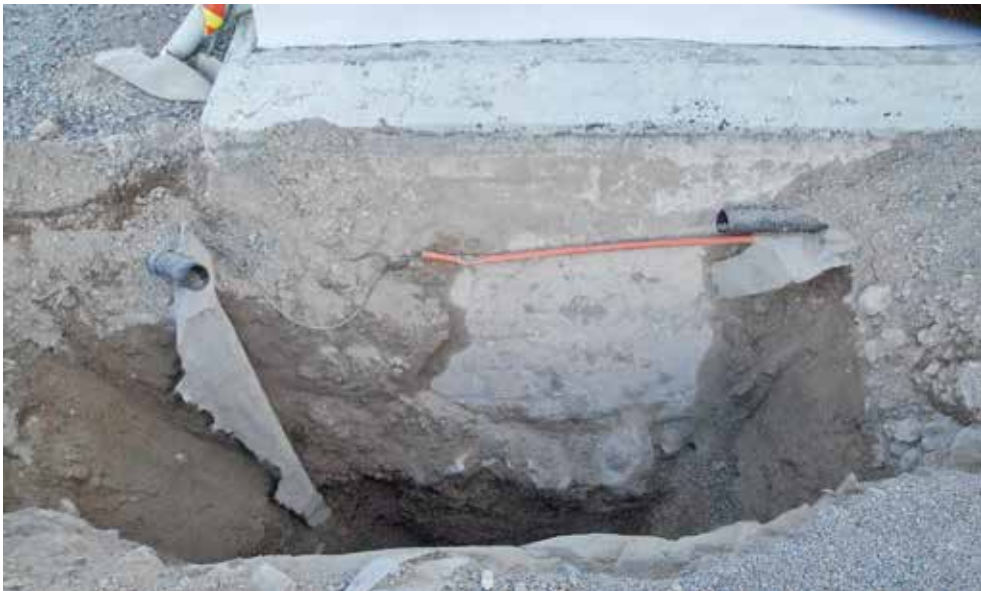
Figur 7. Översiktsbild över schakt 2 med stödmuren längst ned i bild. Fotograf Jimmy A Karlqvist

På 1,5 meters djup under nuvarande marknivå syntes stödmurens grundkonstruktion. Den bestod av betong som var ca 0,1-0,2 meter tjockt. Under betongen låg sammanfogad slaggsten och sten. Stenarna var ca 0,2-0,4 meter stora. Stödmurens totala tjocklek uppgick till ca 0,3–0,6 meter. Under stödmuren fanns ett utfyllnadslager som var ca 0,2-0,3 meter tjockt och bestod av småsten, slagg, tegelkross, och träkol. Därefter framkom ett naturligt beigt siltlager som var 0,3-0,4 meter tjockt (figur 7).

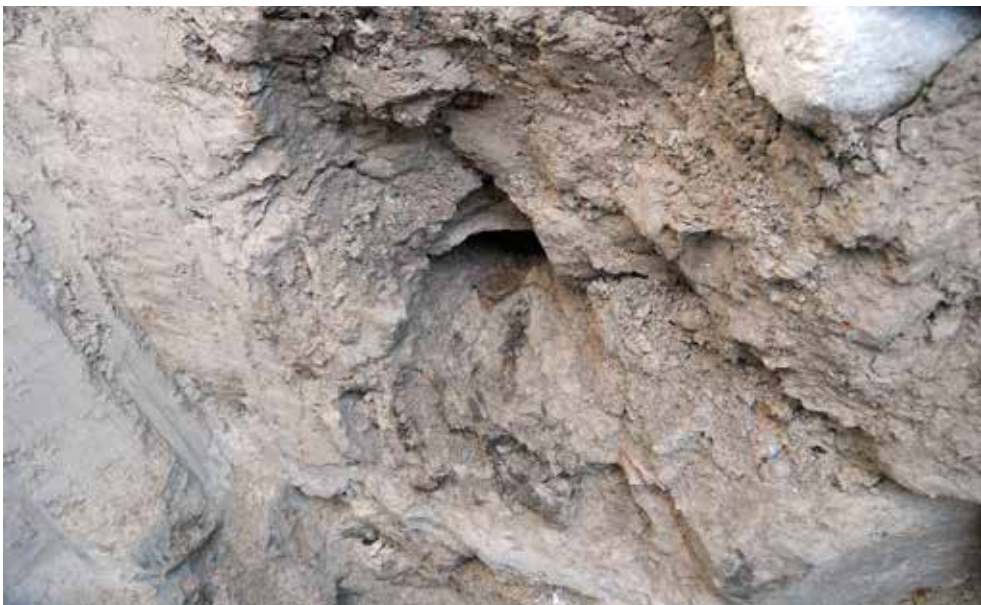
Figur 8. Resterna av kistgrav A2, där ett ben stack upp som eventuellt skulle kunna vara en höftledsgrop, del av höftbenet. Fotograf Jimmy A Karlqvist

Endast fragmentariska rester fanns av kistgrav A2 som var belägen i sydvästra hörnet i schakt 2 (figur 8). Det som fanns bevarat var rester efter en vertikalt stående plankor ca 0,15 meter hög. Plankan såg ut att fortsätta in i schaktväggen ca 0,35 meter. Cirka 0,2 meter in i västra schaktväggen stack ett ben upp (ev. del av höftbenet med höftledsgrop). I botten fanns plankrester och ett smetigt siltlager som var ca 0,2 meter tjockt. Plankresterna låg horisontellt och fortsatte ca 0,25–0,3 meter i nordlig riktning, därefter hade nedgrävningen

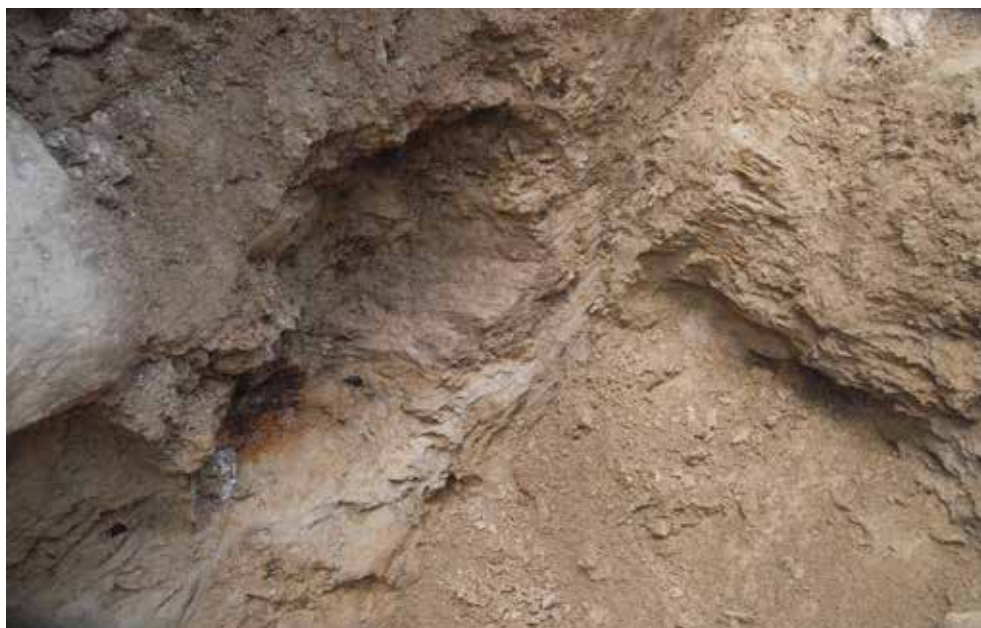
Figur 9. Resterna av kistgrav A3. Ett fåtal mindre ben påträffades, dock var de för små eller satt fast i schaktväggen för att klarlägga vilken del. Fotograf Jimmy A Karlqvist

Kistgrav A3 var belägen i det nordvästra hörnet i schakt 2. Graven framkom på ett djup av 1,6–1,7 meter. Längst i norr fanns en vertikalt stående planka ca 0,17 meter hög. I botten fanns plankrester som var mellan 0,04–0,08 meter tjocka. Plankresterna fortsatte mot söder i ca 0,25 meter, tjockleken på träresterna tunnade ut mot söder för att sedan helt upphöra p.g.a. nedgrävningen till A4. Även här kunde man se att plankresterna fortsatte ca 0,25 meter in i schaktväggen. I hörnet mellan stående plankan och de horisontellt liggande plankresterna stack ben fram, dock oklart vilken del (figur 9).

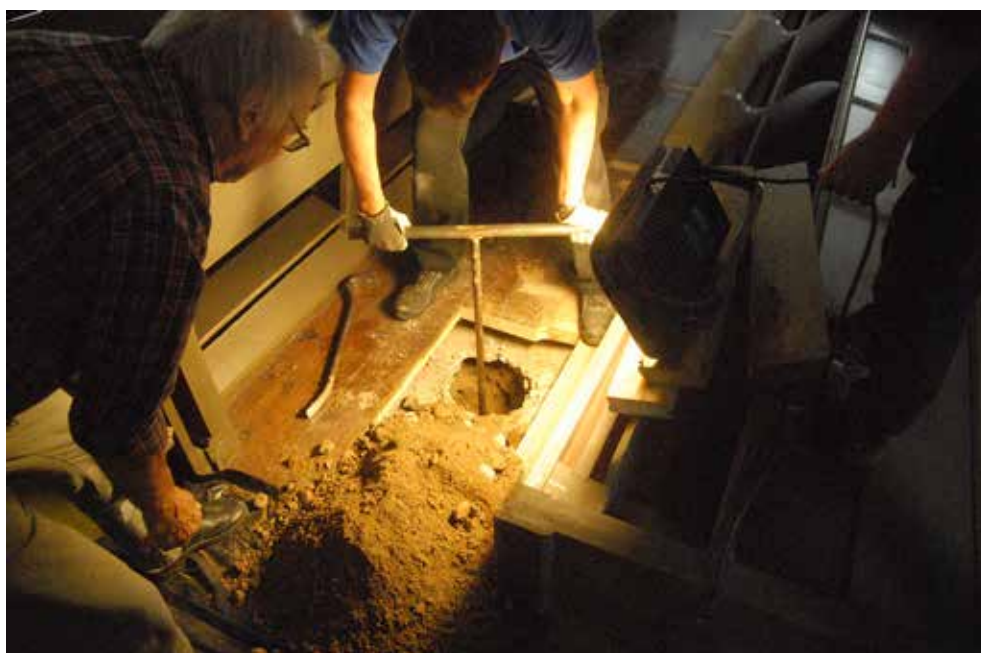
1. Betonggolv, ca 0,1 meter tjockt
2. Lager bestående av grus, ca 0,1 meter tjockt.
3. Grusig siltigt lager som var ca 0,4 meter tjockt, och innehöll tegelkross, träkol och småsten, ca 0,05-0,15 meter stora.

Figur 10. Borrning för hand under bakre raden av de kyrkbänkar som står längst åt nordost i kyrkan. Fotograf Jimmy A Karlqvist

4. Beige naturligt silt synlig ca 0,3 meter, dvs från 0,6 meter under golvnivån.

Lagerföljden dokumenterades i den mån det var möjligt att se och avgöra textur (figur 10). Möjligtvis är lager 3 samma utfyllnadslager som lager 3 i schakt 1.

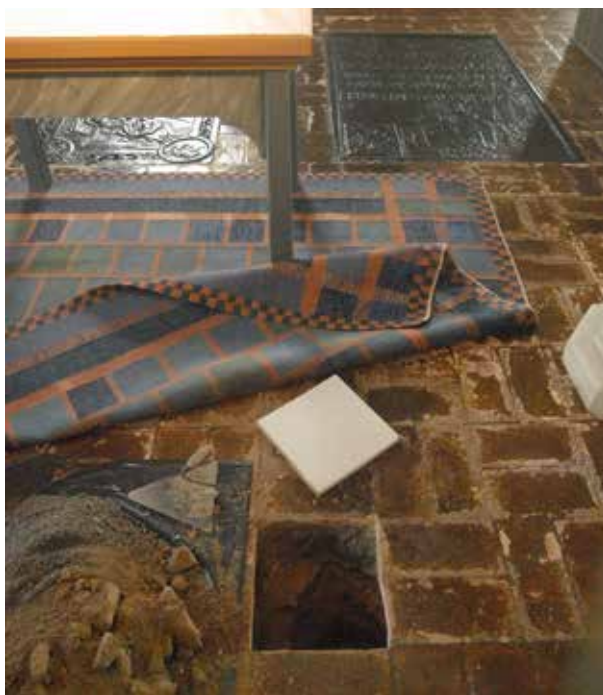
Figur 11. Borrhål nr 2. Jimmy A Karlqvist

1. Tegelgolv, ca 0,05 meter tjockt.
2. Grus, ca 0,08 meter tjockt.
3. Betonggolv, ca 0,1 meter tjockt.
4. Grus, 0,8 meter tjockt.
5. Grusig silt, ca 0,4 meter tjockt, innehöll trä, tegelkross och småsten ca 0,05-0,15 meter stora.
6. Beige naturligt silt synlig ca 0,1 meter, dvs från 1,4 meter under golvet.

Framför de nordöstra kyrkbänkarna borrades ett andra hål, under dopfonten, ca 7 meter från norra kyrkväggen. Borrålet var ca 0,25 meter i diameter och borrades ner till ett djup av ca 0,7 meter (figur 11). I lager 5 framkom del av en gipssköld med bokstäver på, eventuellt kan ordet vara "FRÄLSNING" (figur 12). Lagerföljden dokumenterades i den mån det var möjligt att se och avgöra textur.

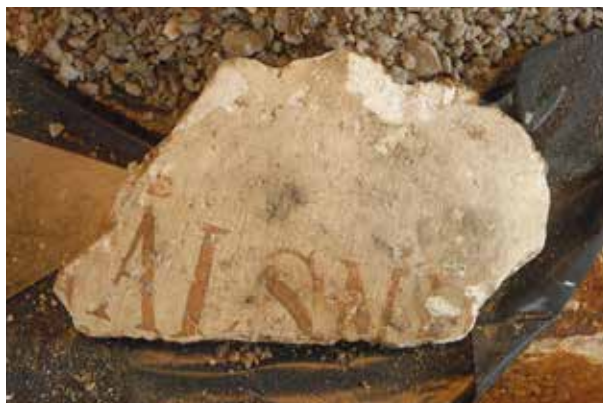
Figur 12. Gipsskölden som framkom i borrhål nr 2. Fotograf Jimmy A Karlqvist
