PRÄSTEN 12

RAÄ 194
Hedemora socken
Arkeologisk schaktövervakning

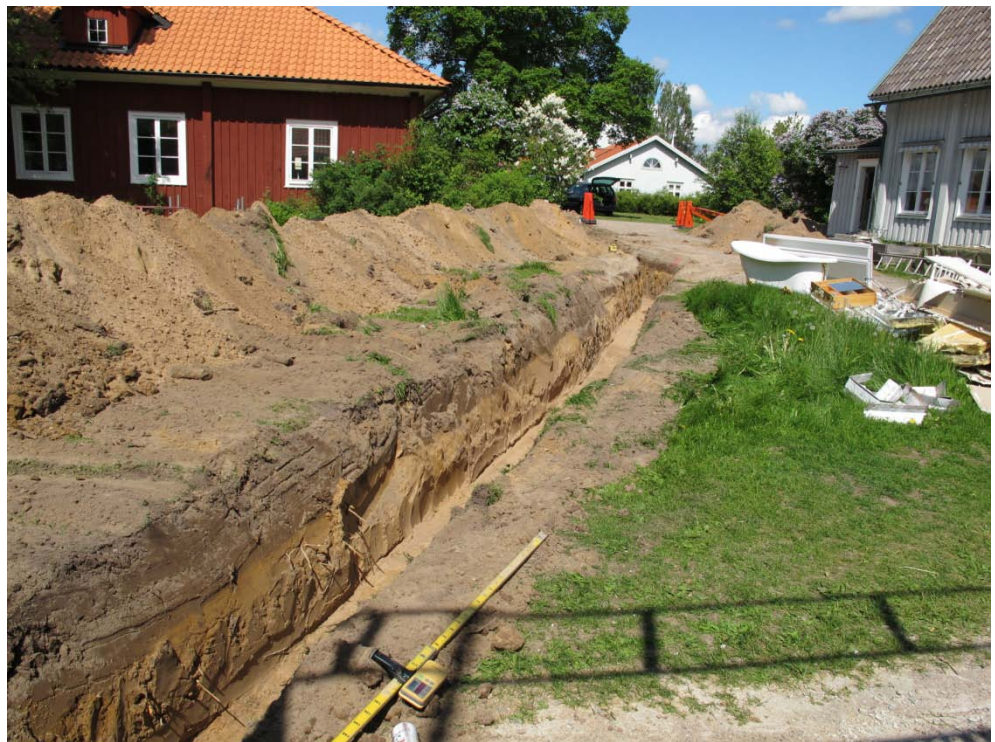
*Framsida: En del av schaktet grävdes tvärs över prästgårdens innergård.
Fotograf Anders Altner*

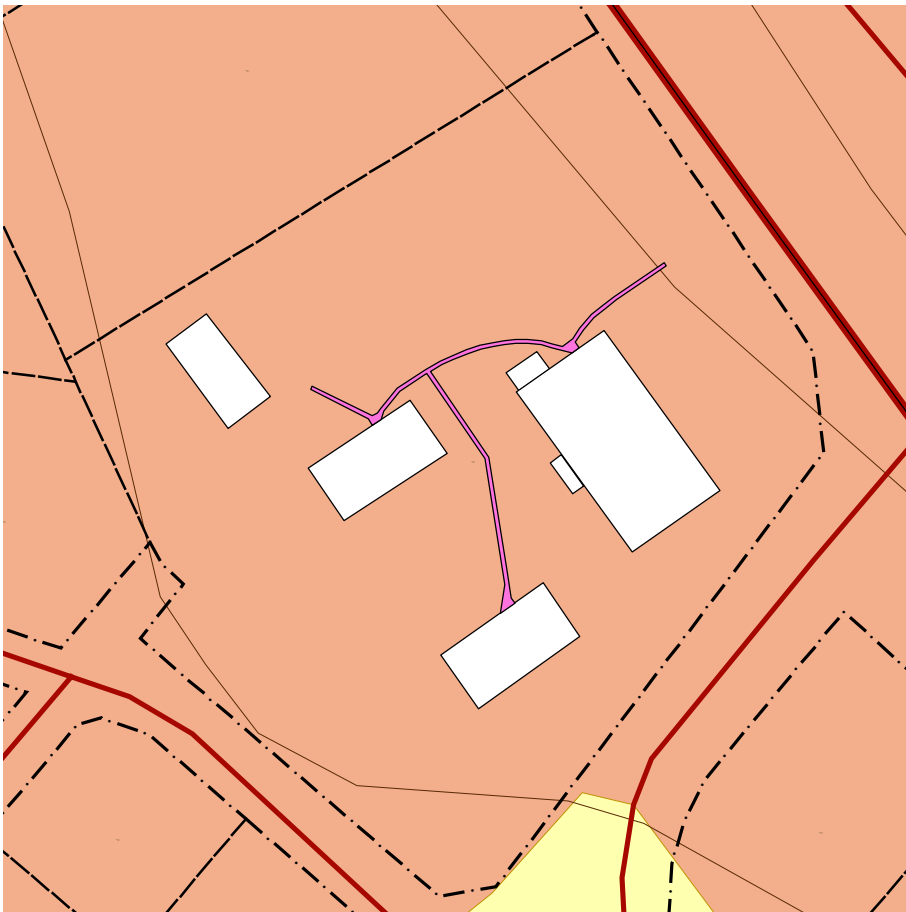
Figur 2. Utdrag ur fastighetskartan. Schakten inom undersökningsområdet är markerade med rosa. Skala 1:1 000.

Schaktningsarbetet utfördes inom område för stadslager (RAÄ 194:1). Schaktningen utfördes under antikvarisk övervakning. Inledningsvis sökgrävdes i öst och väst för att lokalisera tidigare ledningsdragning av vatten och fjärrvärme och därifrån koppla på ny ledning till nuvarande byggnader (figur 2).

Sammanlagt grävdes schaktet omkring 95 m långt, ca 0,5 m brett och 1,5 m djupt i norr, 0,8 m i syd och 0,5 m i öst. Bottennivån inom schakten var jämn och konstant under hela schaktningsarbetet, där djupet ökade är ett direkt resultat av att höjdnivån i området stiger.
