Kulturhistorisk inventering

## **DJURA KYRKOGRÅRD**

Leksands socken, Leksands kommun

Antikvarisk rapport 2023:08

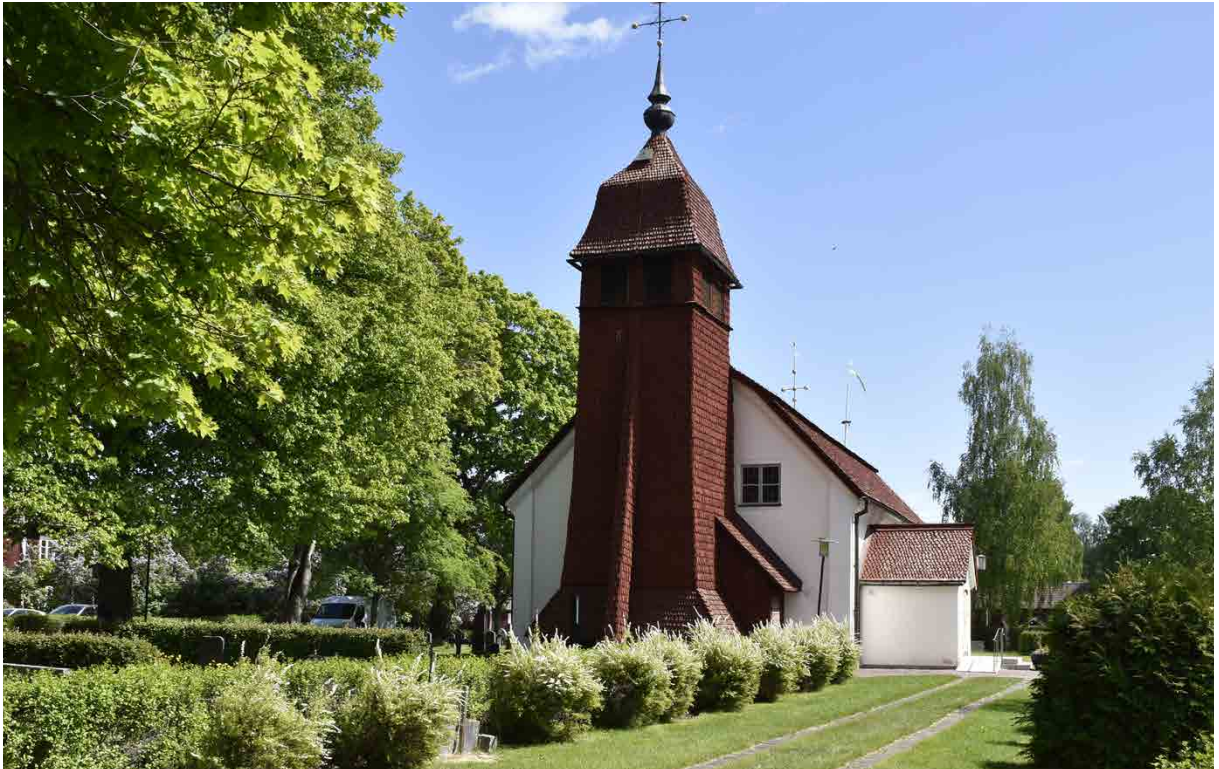
*Djura kyrka, från väster. Det röda klocktornet härrör från den första kyrkan på platsen.*

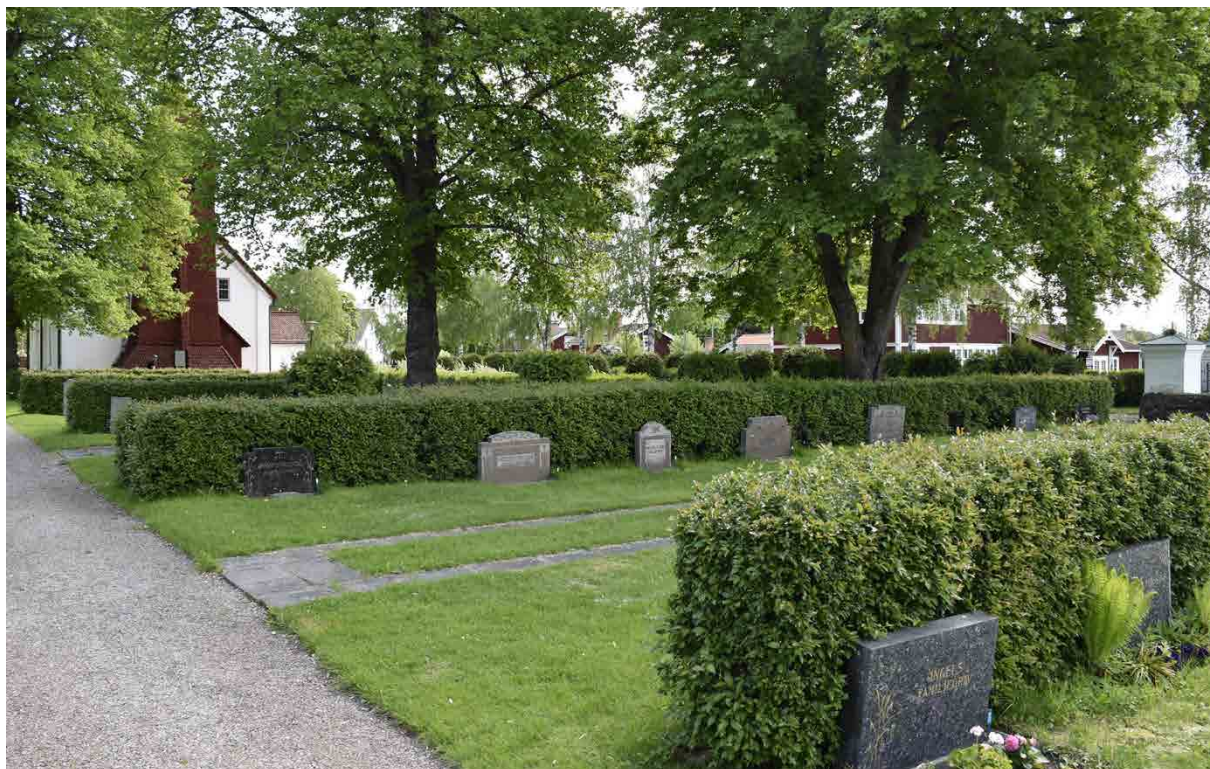
*Kvarter 4, mitt för kyrkan. Rygghäckar och gräsmattor tillkom vid den stora omvandlingen vid 1900-talets mitt. Gravvårdarna inom kvarter 4 har en sammanhållen höjdlinje och en bredlåg utformning, något som var den rådande under modernismen.*

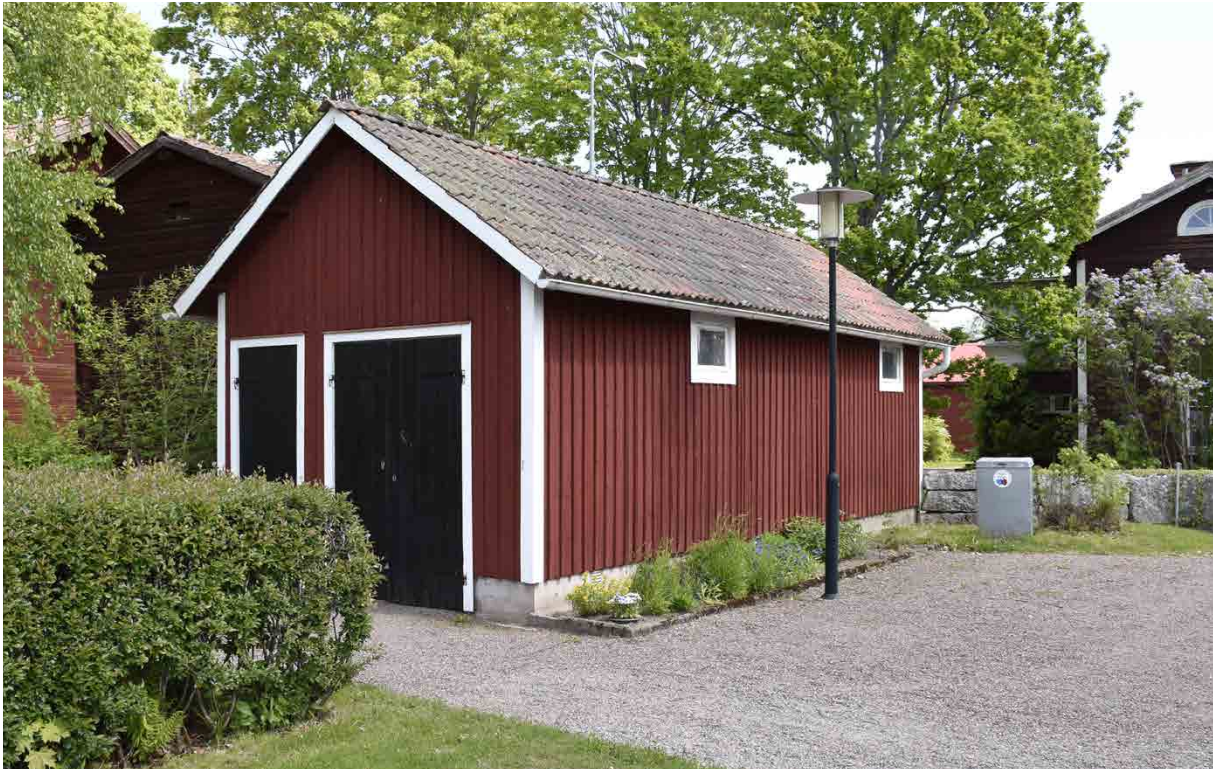
*Ekonomibyggnad från tidigt 1960-tal.*

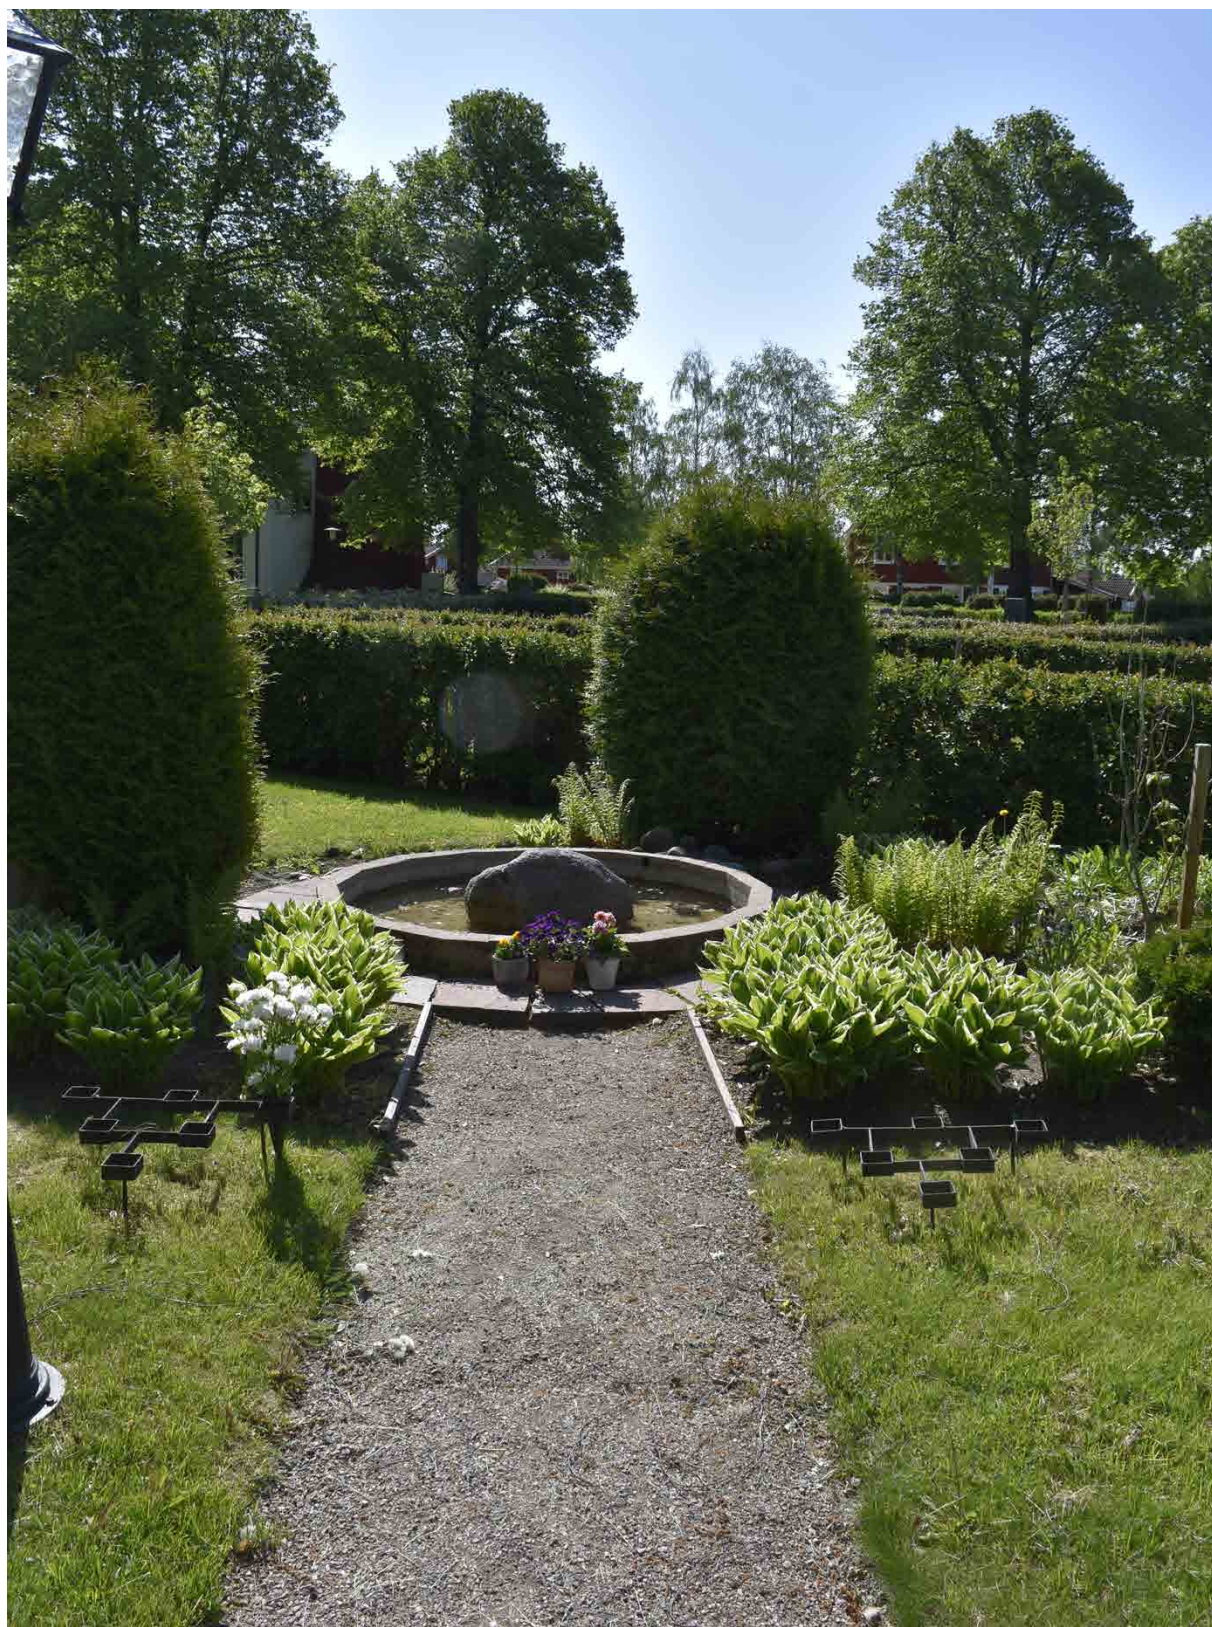
*Minneslunden ligger inom kvarter 10 och består av en bassäng, ljusbärare och perennplantering.*

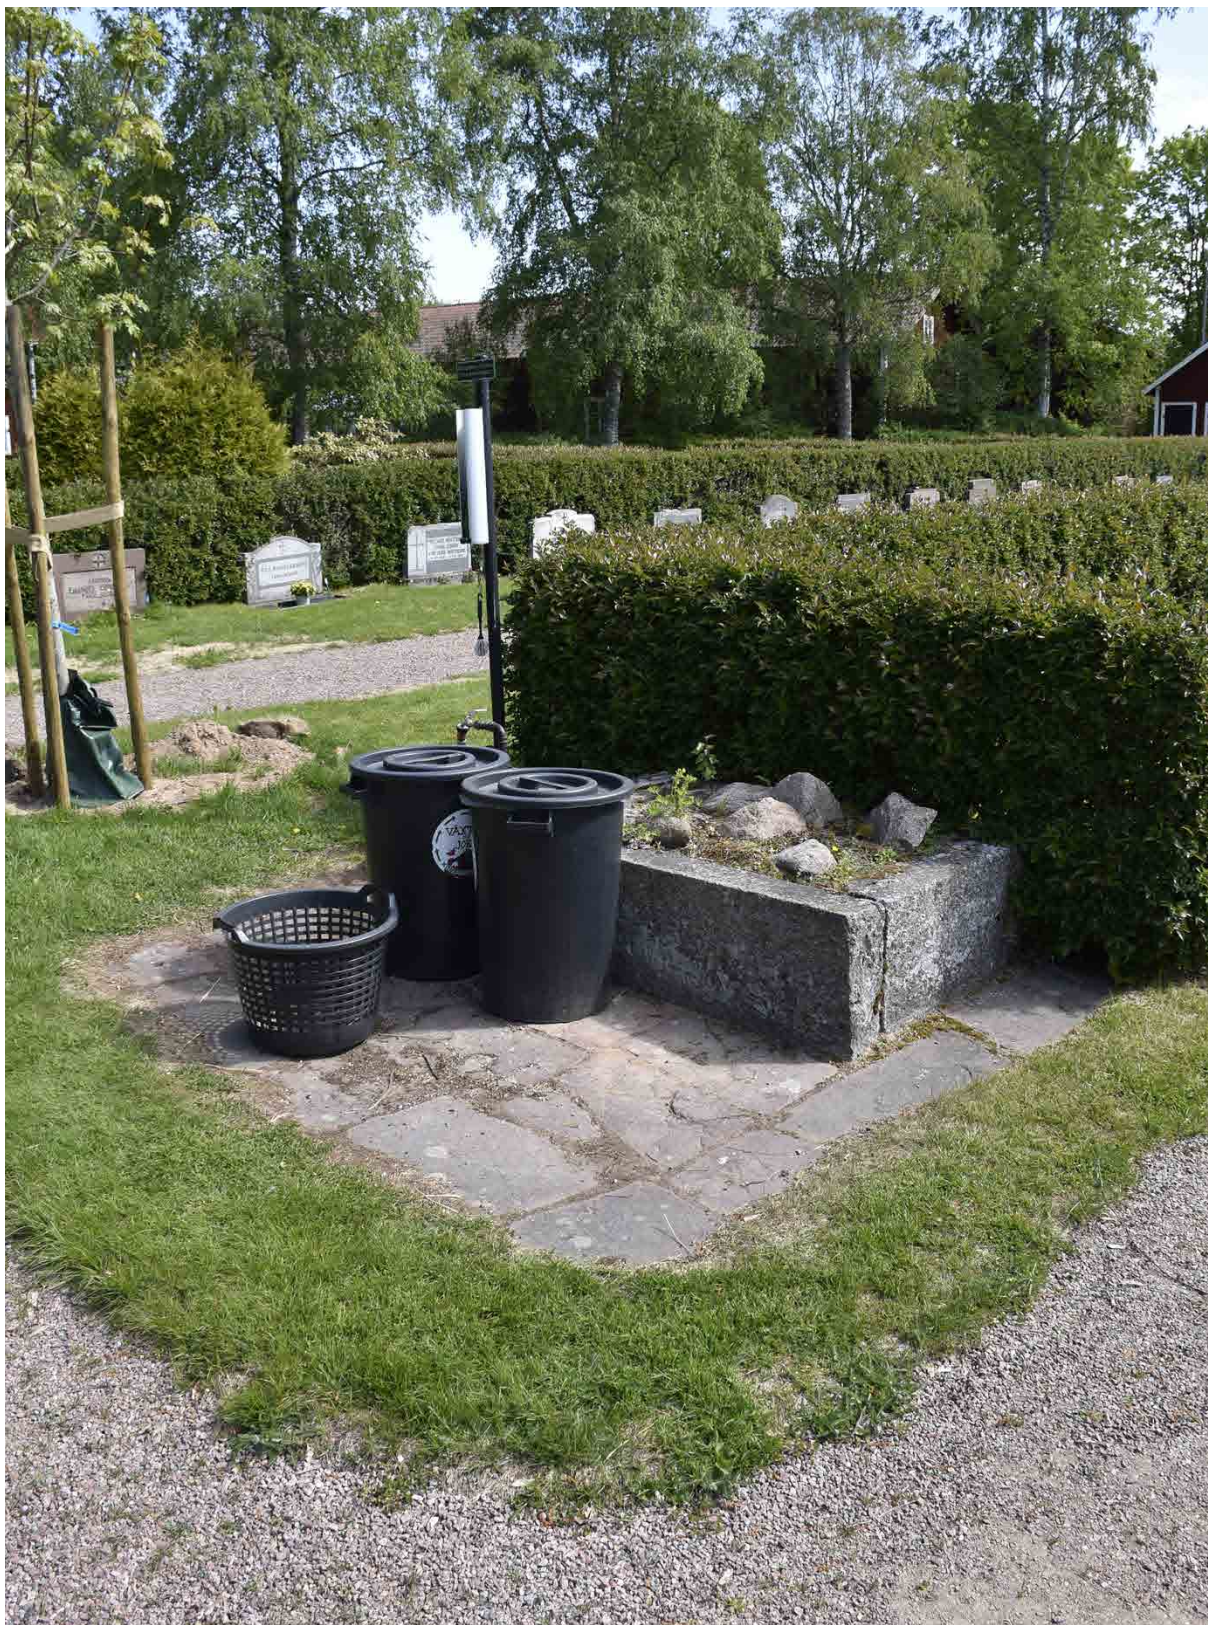
*Skötselstationernas bassänger från 1900-talets mitt är igenfyllda och används idag som dekorativa element på kyrkogården.*

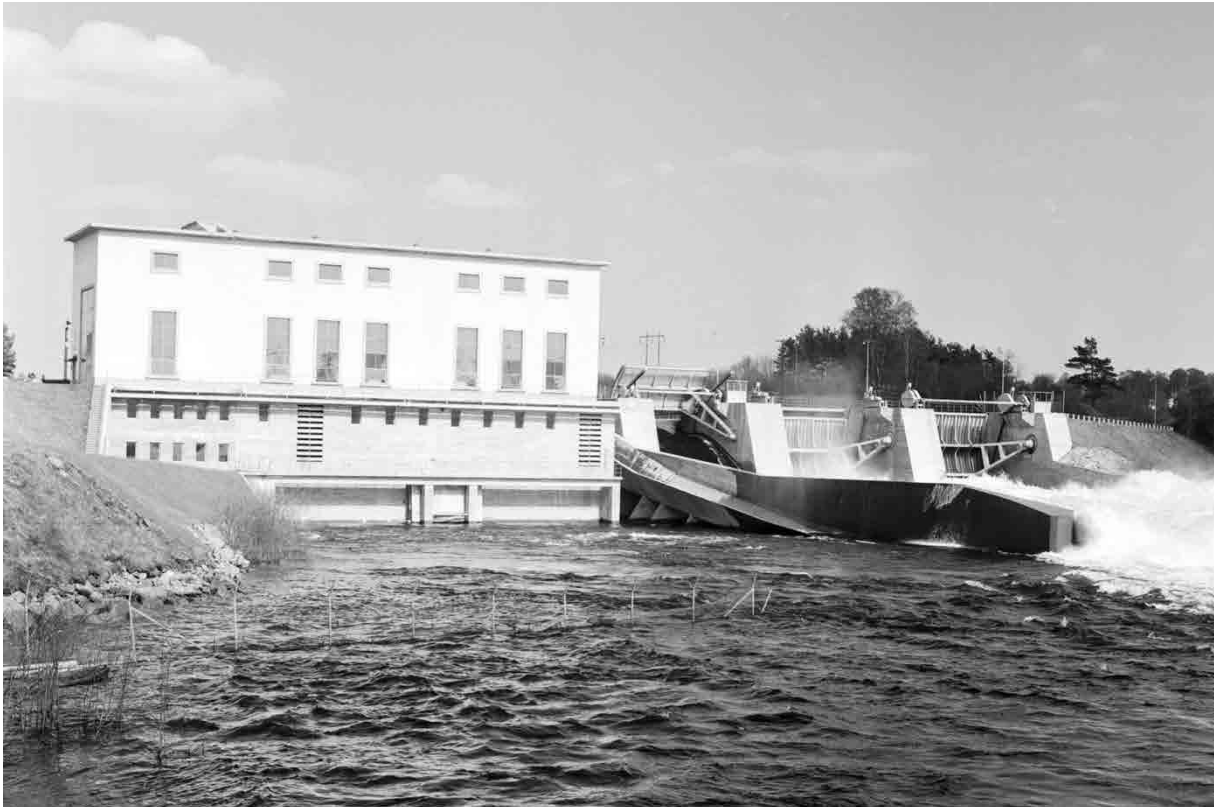
*Gråda kraftstation vid uppförandet 1948-1951. Anläggningen byggdes av Stora Kopparbergs Bergslags Aktiebolag. Foto: Sven Berg 1952.*

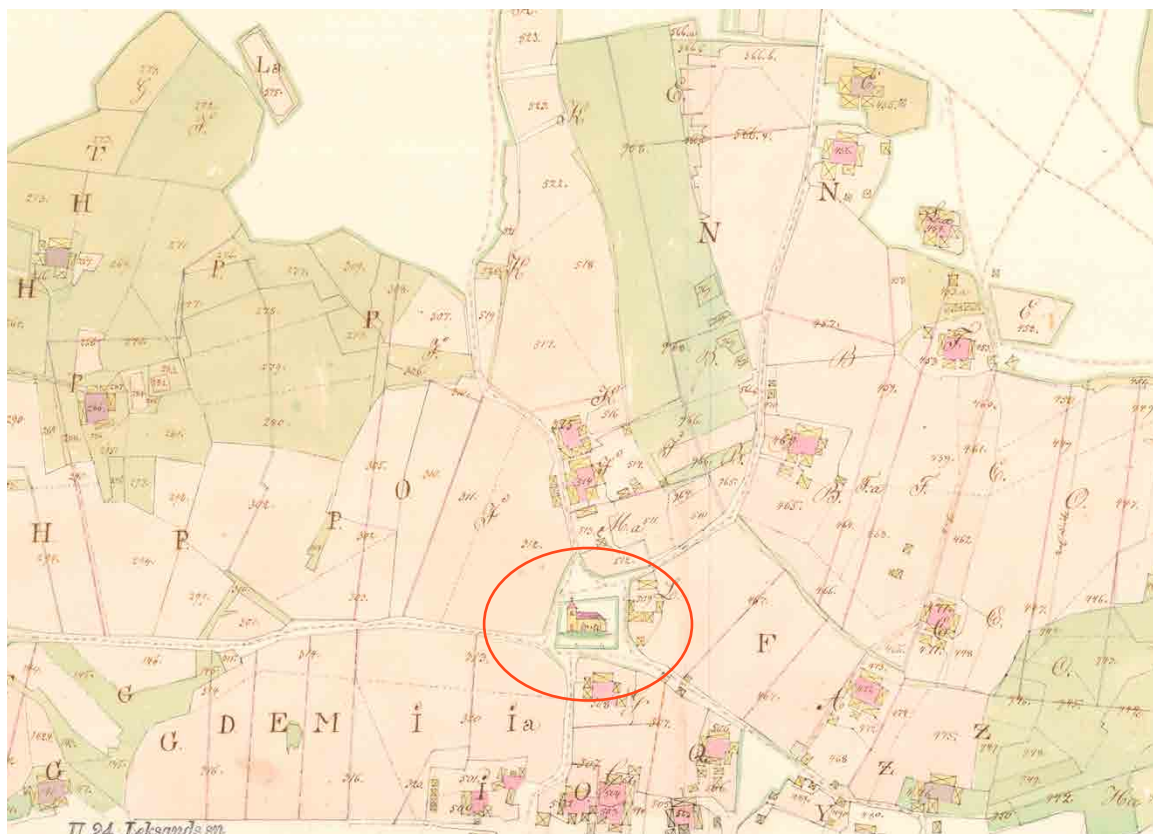
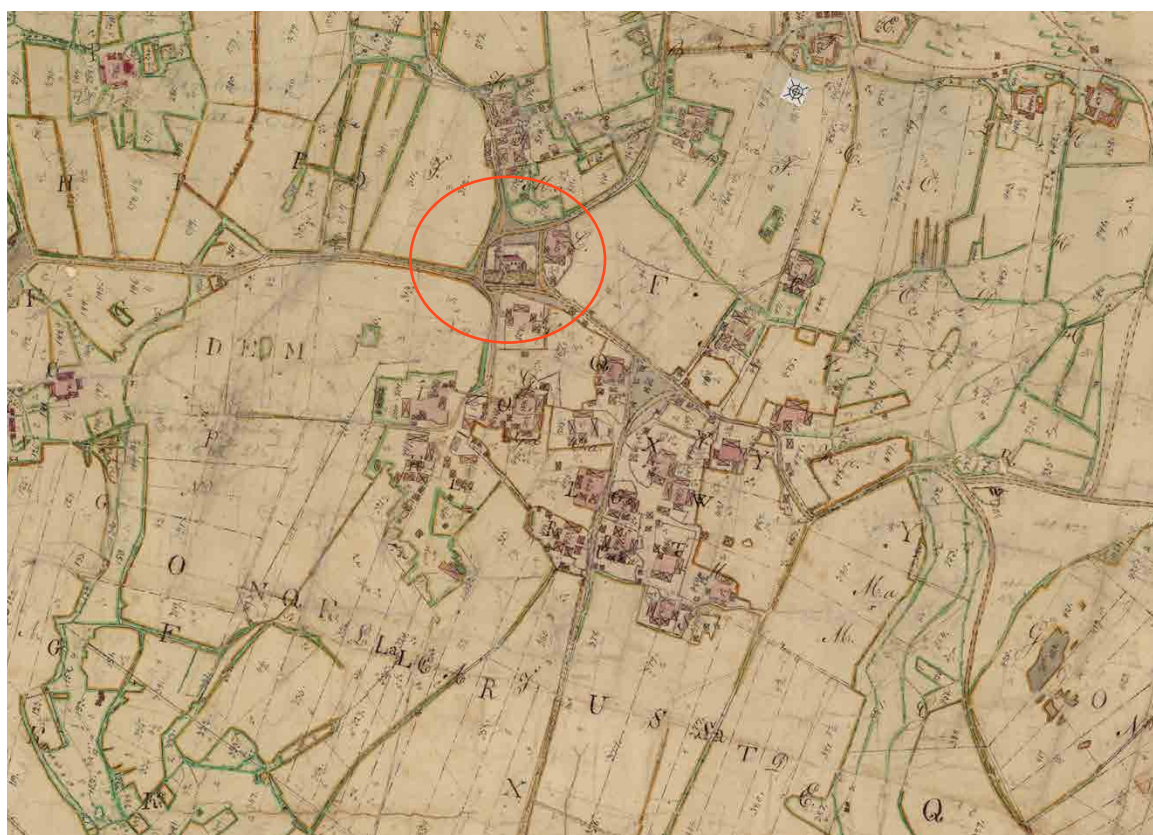
Storskifteskartor från 1819 och 1827 Djura socken. Kyrkan är utmarkerad med en kyrkosymbol men utbredningen av kyrkogården är i överensstämmande med verkligheten under aktuell period. Karta: Lantmäteriet.

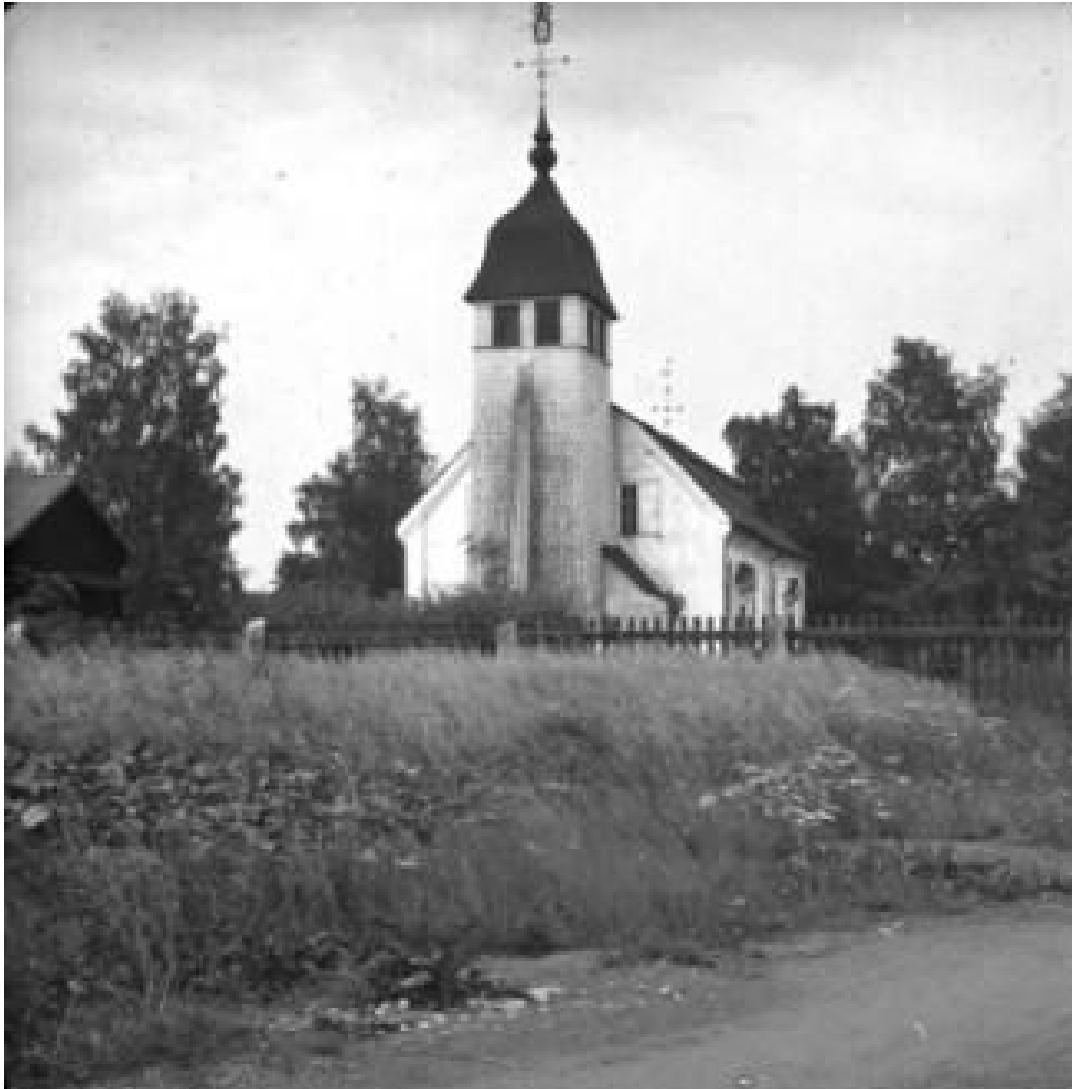
*Fotografi från 1900-talets början som visar Djura kyrka och kyrkogård från väster. Utvidgningen från 1892 är genomförd och kyrkogården avgränsas med ett staket åt väster. Foto: Dalarnas museums bildsamling.*

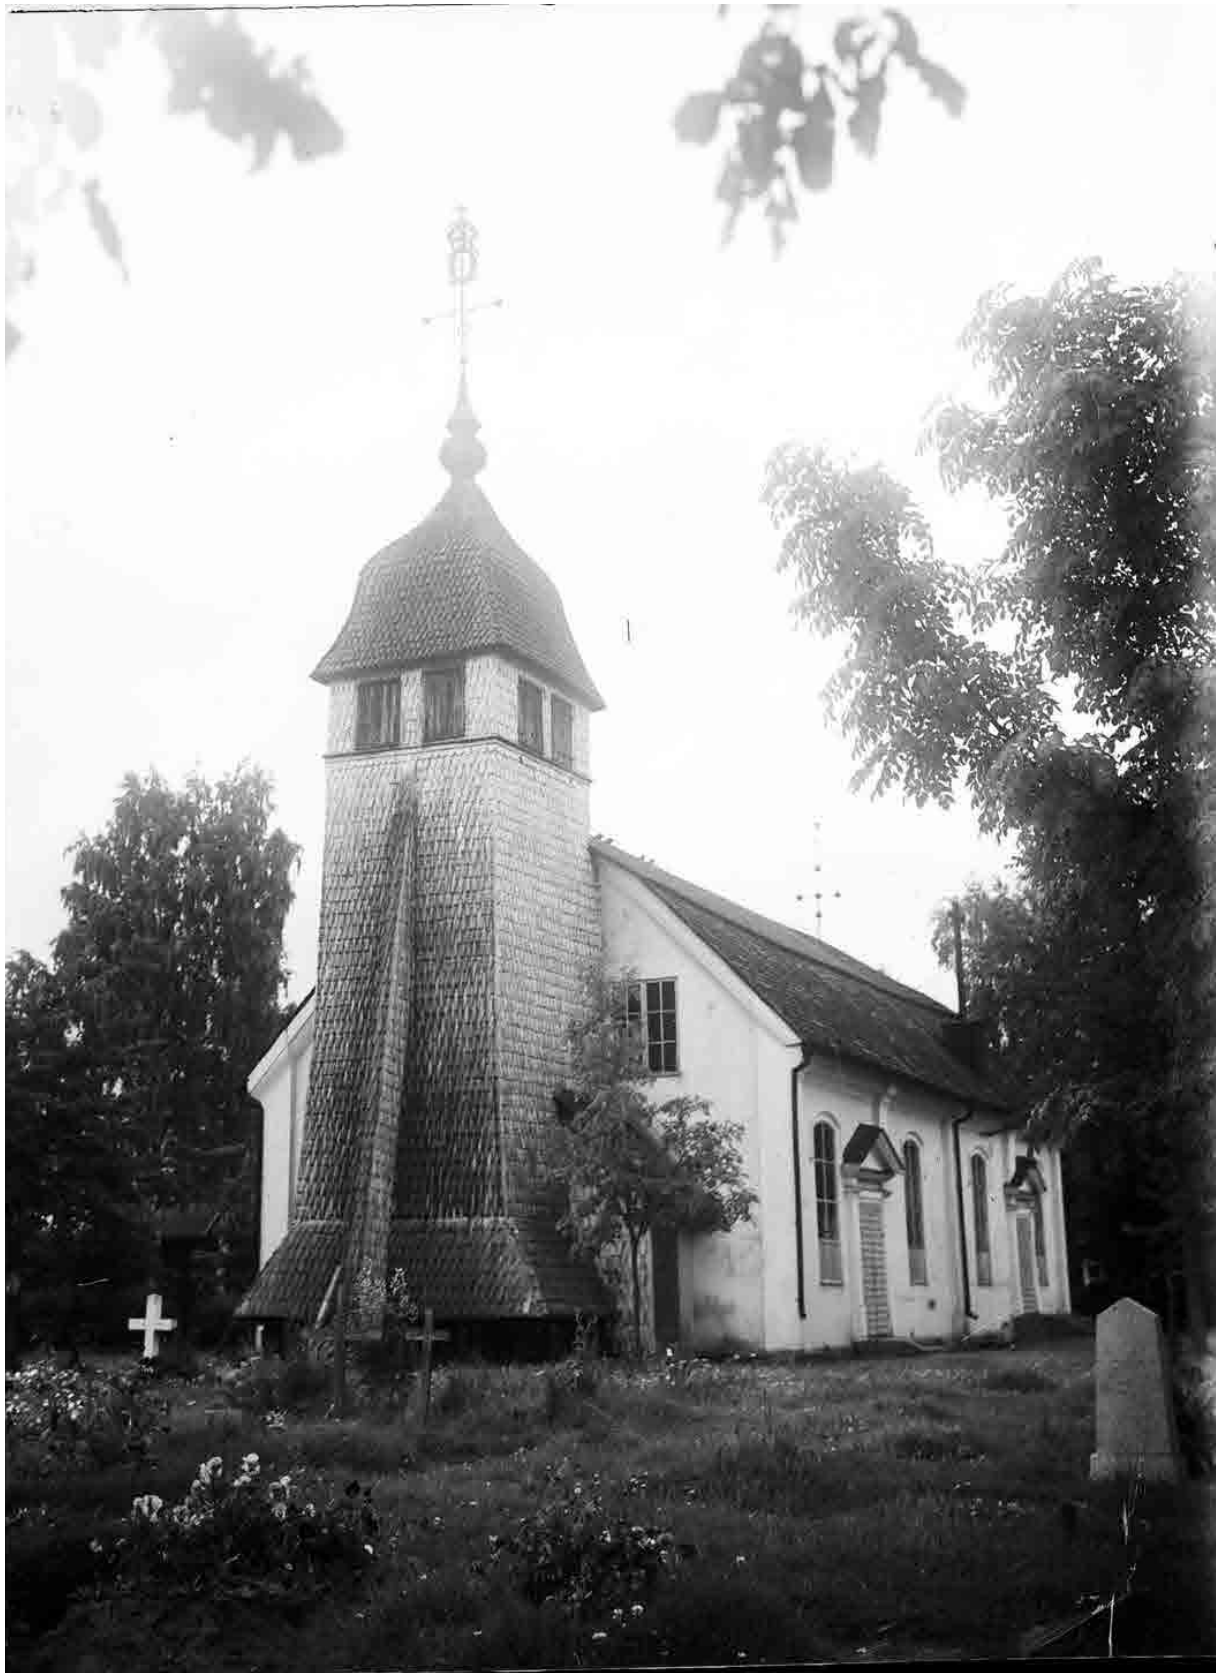
*Fotografi över Djura kyrka och kyrkogård från tidigt 1900-tal. Det allmänna varv som låg framför kyrkan innan utvidgningen under 1930-talet syns med sina träkors. Markytan är gropig och ojämn och några markerade gravrader eller gångvägar framgår inte. Foto: Dalarnas museums bildsamling.*

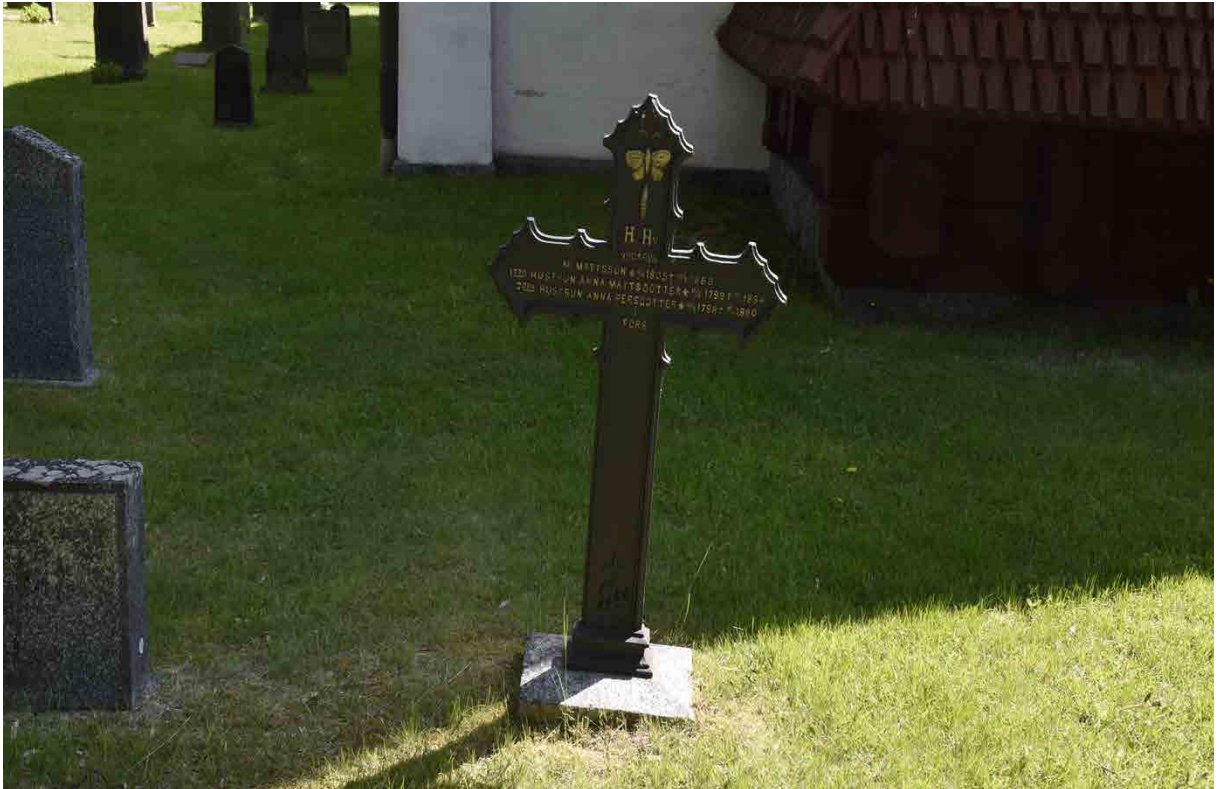
*Den äldsta gravvården på kyrkogården är en vård i gjutjärn från 1834, över familjen Mattsson. Om den står på ursprunglig plats är inte känt men den är från perioden innan kyrkogårdens norra sida började användas. Kanske är placeringen intill tornet inte att räkna som på den norra sidan på den dåvarande kyrkogården, utan den västra, en mycket finare placering.*

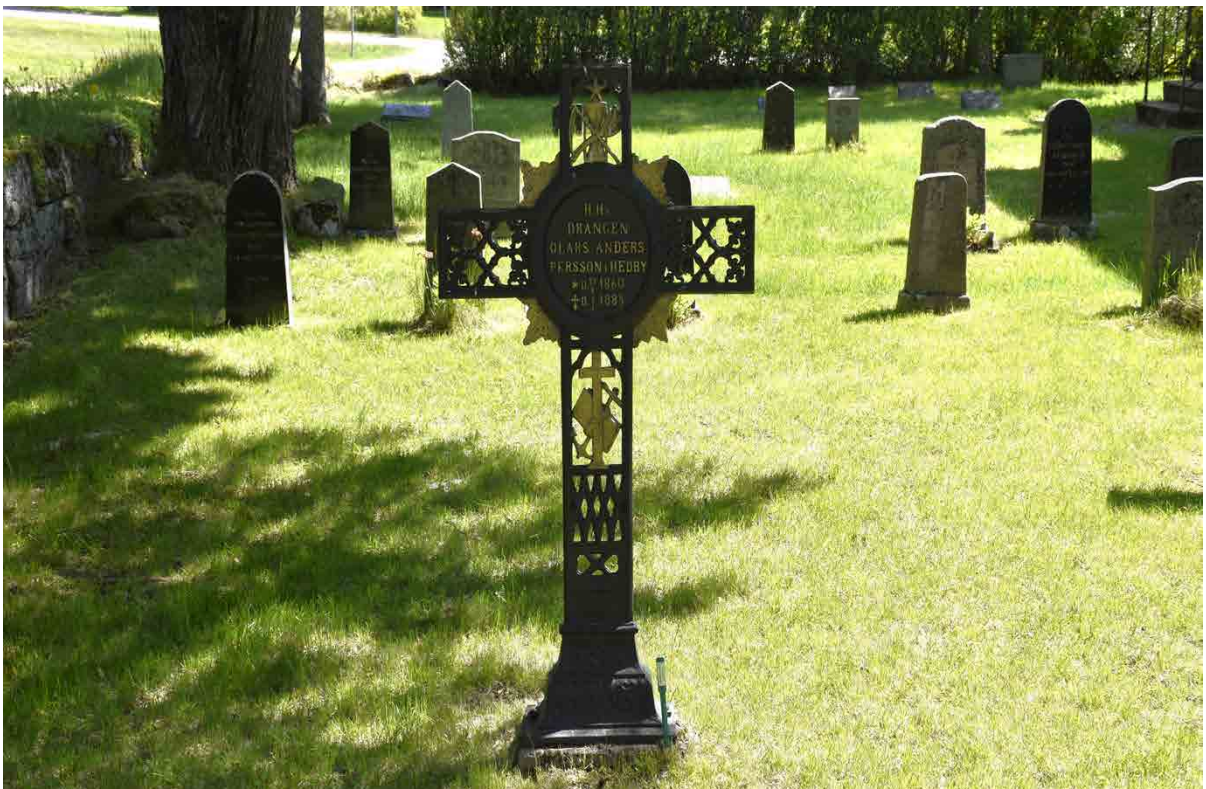
*Den näst äldsta gravvården på kyrkogården är från 1885, över drängen Olars Anders Persson i Hedby. Han blev bara 25 år gammal. Gravvården placerades här strax efter att den norra sidan började användas för gravsättningar.*

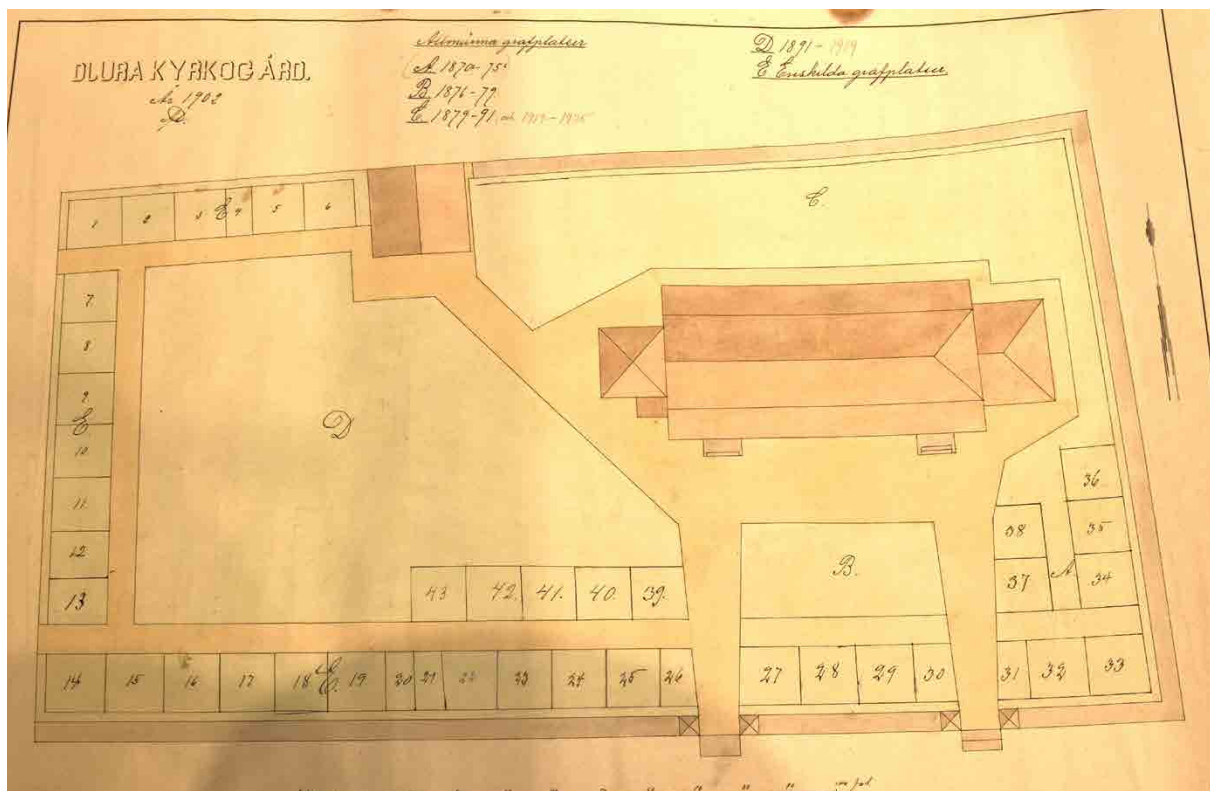
Karta över Djura kyrkogård från 1902. De enskilda gravplatserna är utmarkerade med nummer och de allmänna gravplatserna ryms inom de öppna gravfälten norr, söder och väster om kyrkan. Källa: Leksands kyrkoarkiv, ULA.

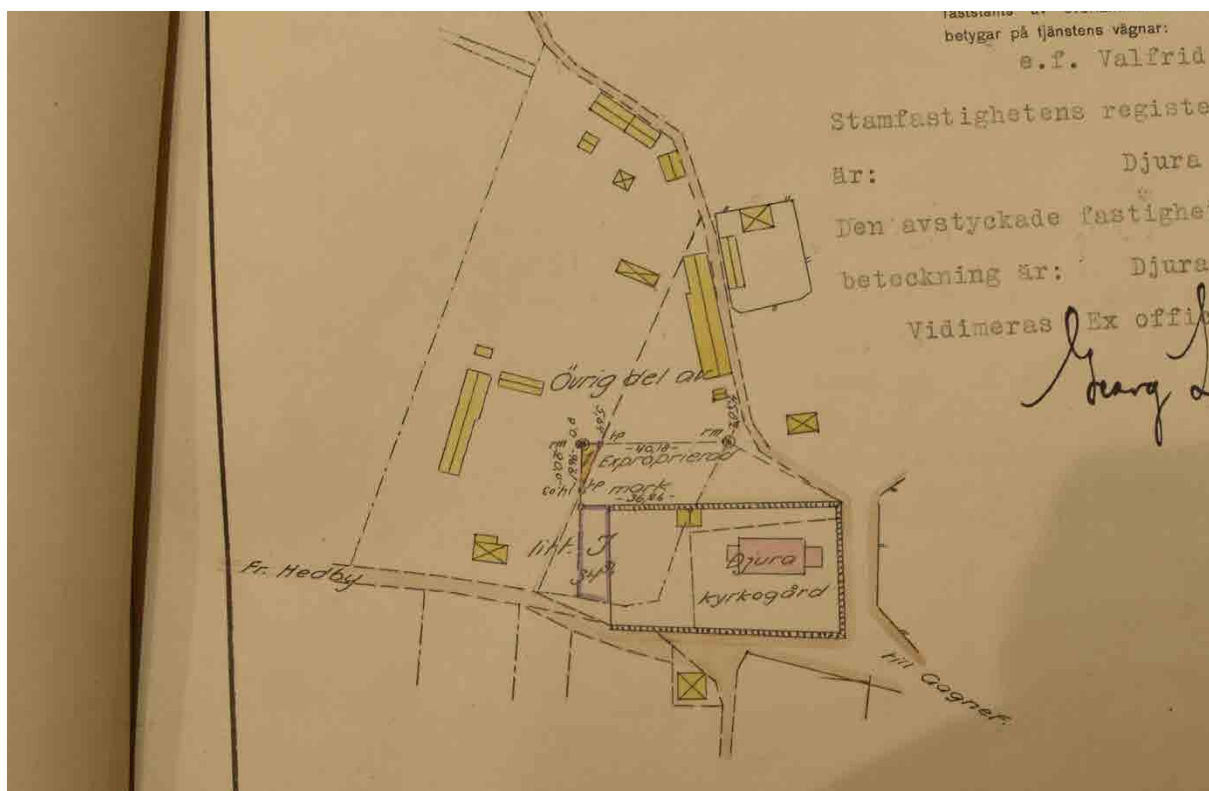
Karta över det två områden aktuella för utvidgning av kyrkogården. Område J hade församlingen redan i sin ägo men det norra markområdet fick exproprieras efter förhandlingar 1933. Källa: Leksands kyrkoarkiv, ULA.

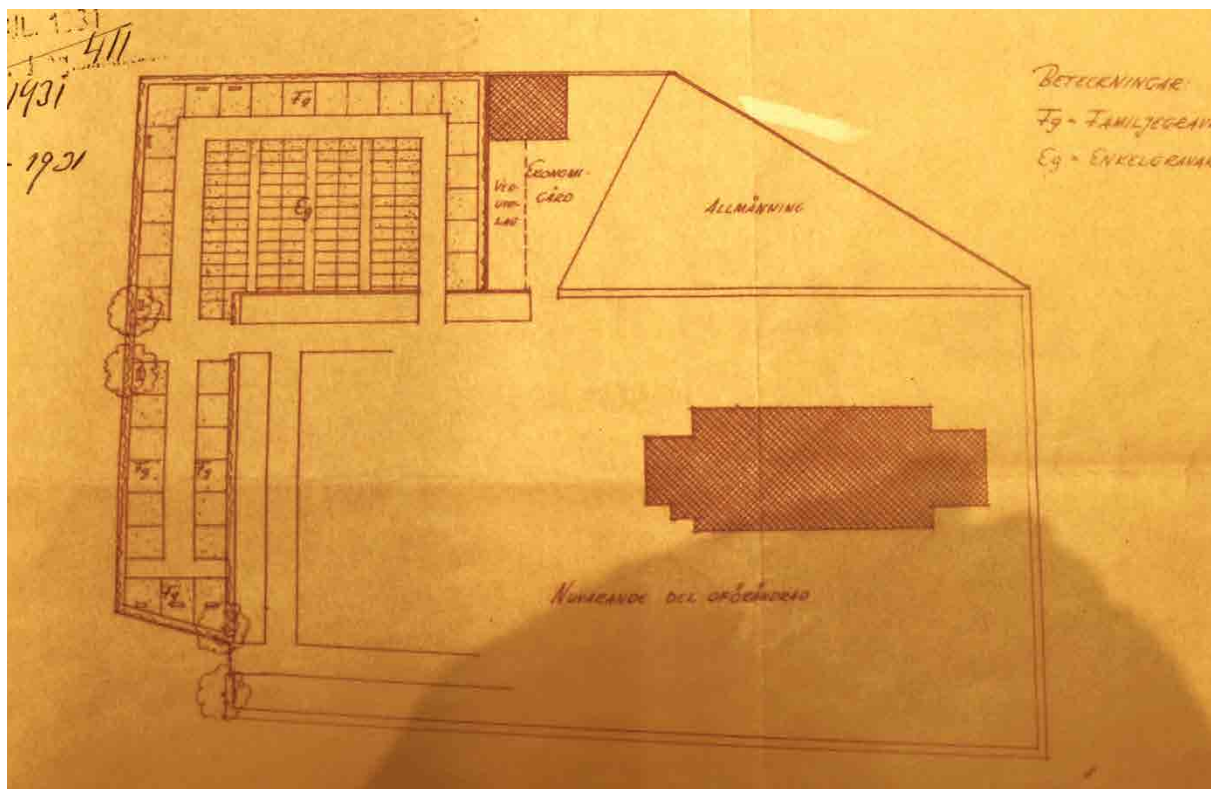
Magnus Dahlanders ritningsförslag från 1931. Kyrkogården föreslogs kompletteras med ett till område för allmängravar och rader med köpegravar. Källa: Leksands kyrkoarkiv, ULA.

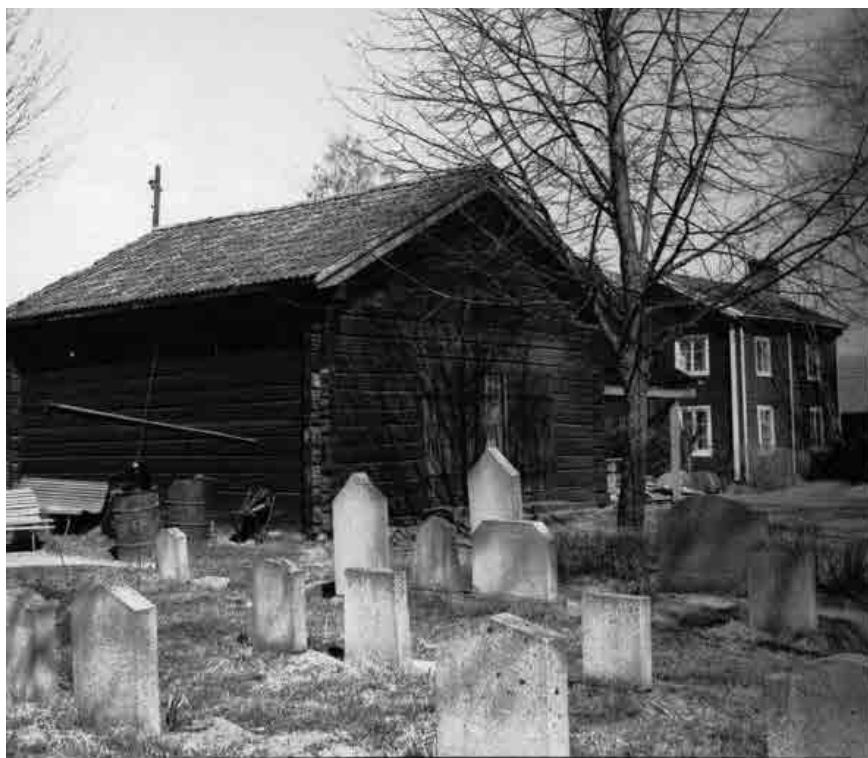
Fotografi från sent 1930-tal som visar det allmänna varvet inom det nyligen utvidgade området. Det visar att det nya området tämligen omgäende blev belagt. Gravvårdarna är övervägande av sten i det här området men är små och tätt placerade, vilket var det vanliga inom allmänna varv. Källa: Dalarnas museums bildsamling

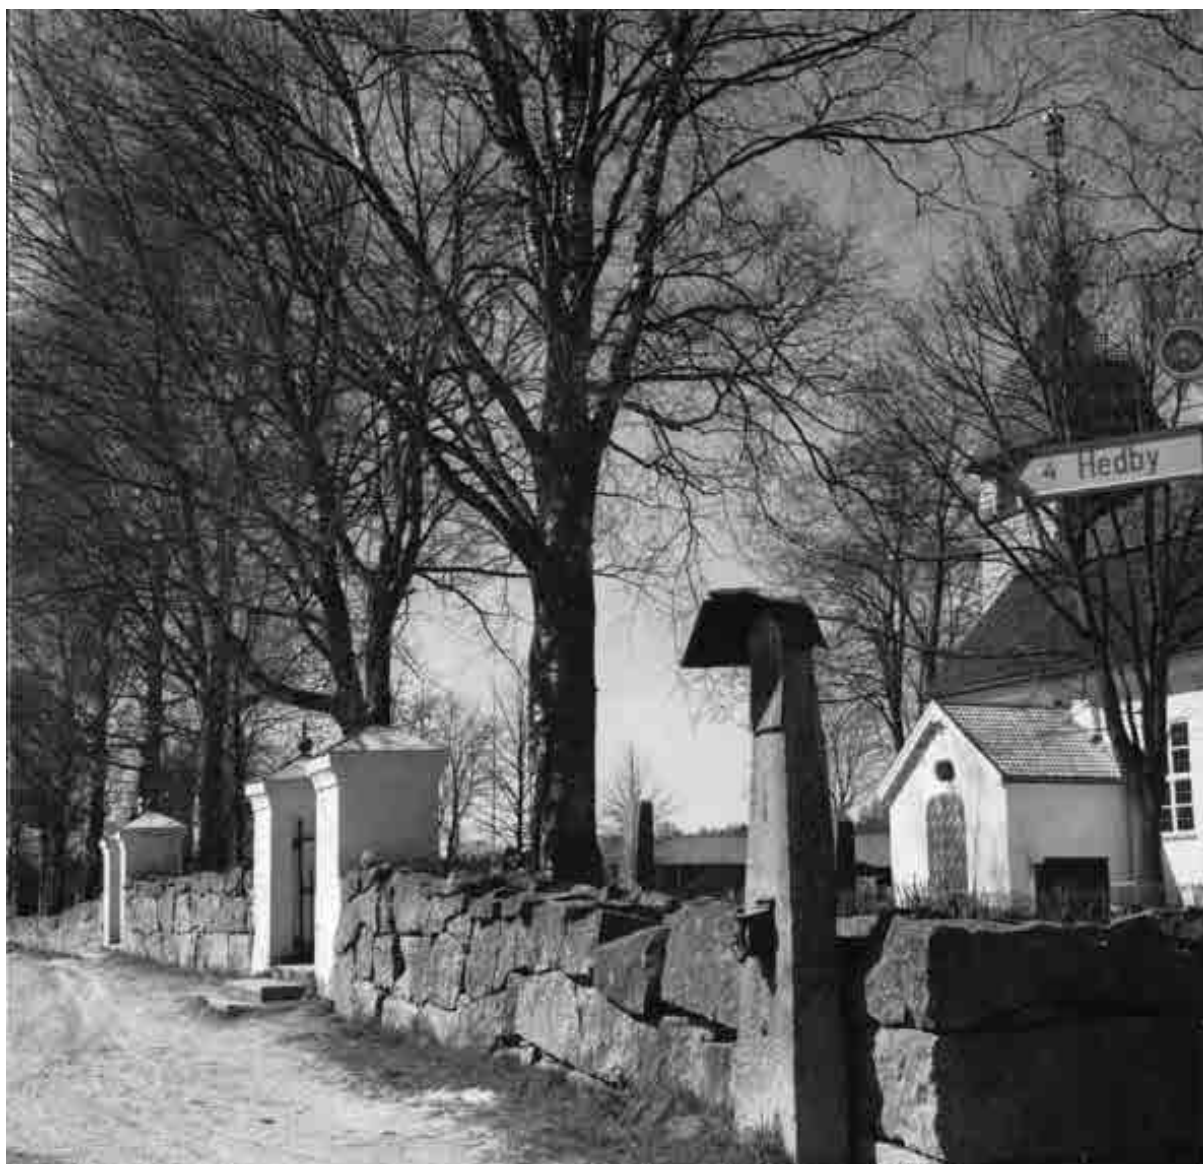
*Fotografi från början av 1900-talet som visar äldsta delen av kyrkogården och kyrkogårdsmuren från 1800-talet. De båda ingångarna med sina utanpåliggande trappor syns tydligt. Flera gravvårdar syns sticka upp bakom muren. Längst fram i bild syns också fattigbössan. Källa: Riksantikvarieämbetet.*

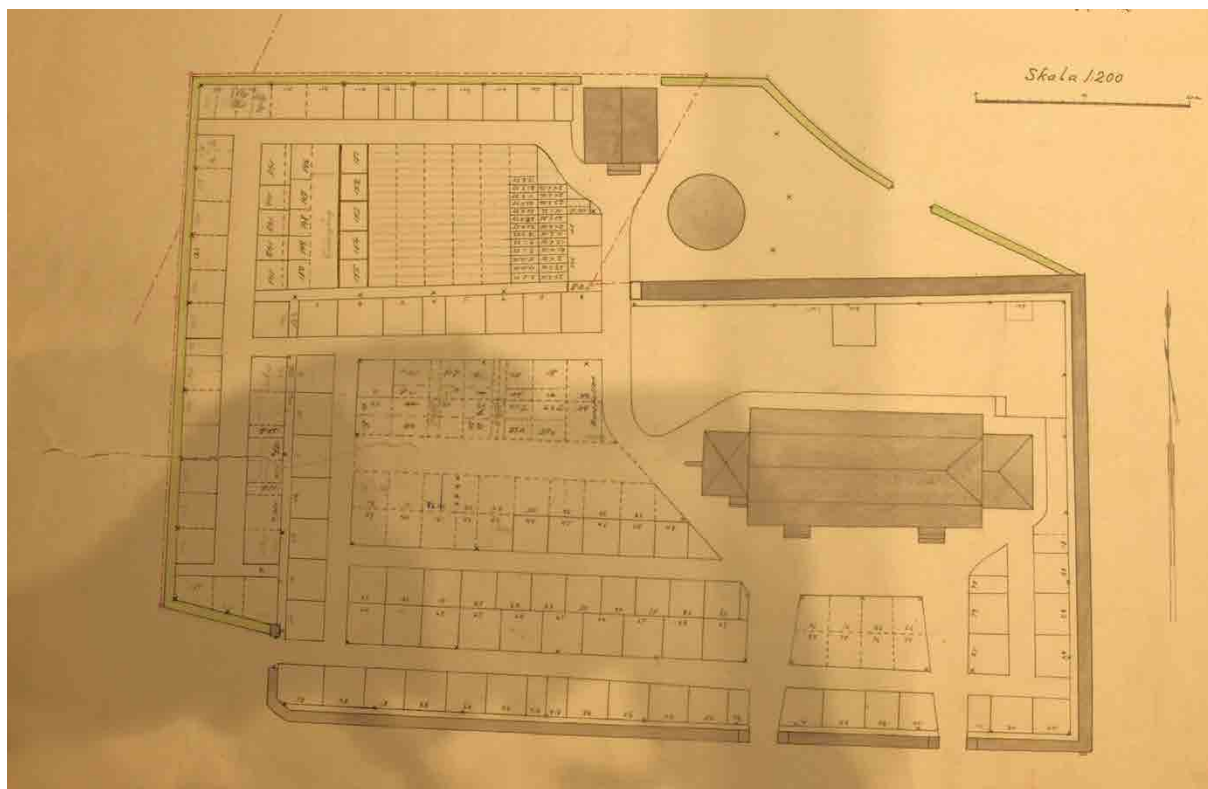
Karta över Djura kyrkogård från 1937. Kyrkogården är utvidgad åt nordväst och omfattar nu fler enskilda gravplatser än tidigare. Istället för det allmänna varv som låg framför kyrktornet finns nu flera rader med familjegravar. Ytterligare ett varv har dock tillkommit i den norra delen. Källa: Leksands kyrkoarkiv, ULA.
