Kulturhistorisk inventering

## **DJURA KYRKOGRÅRD**

Leksands socken, Leksands kommun

Antikvarisk rapport 2023:08

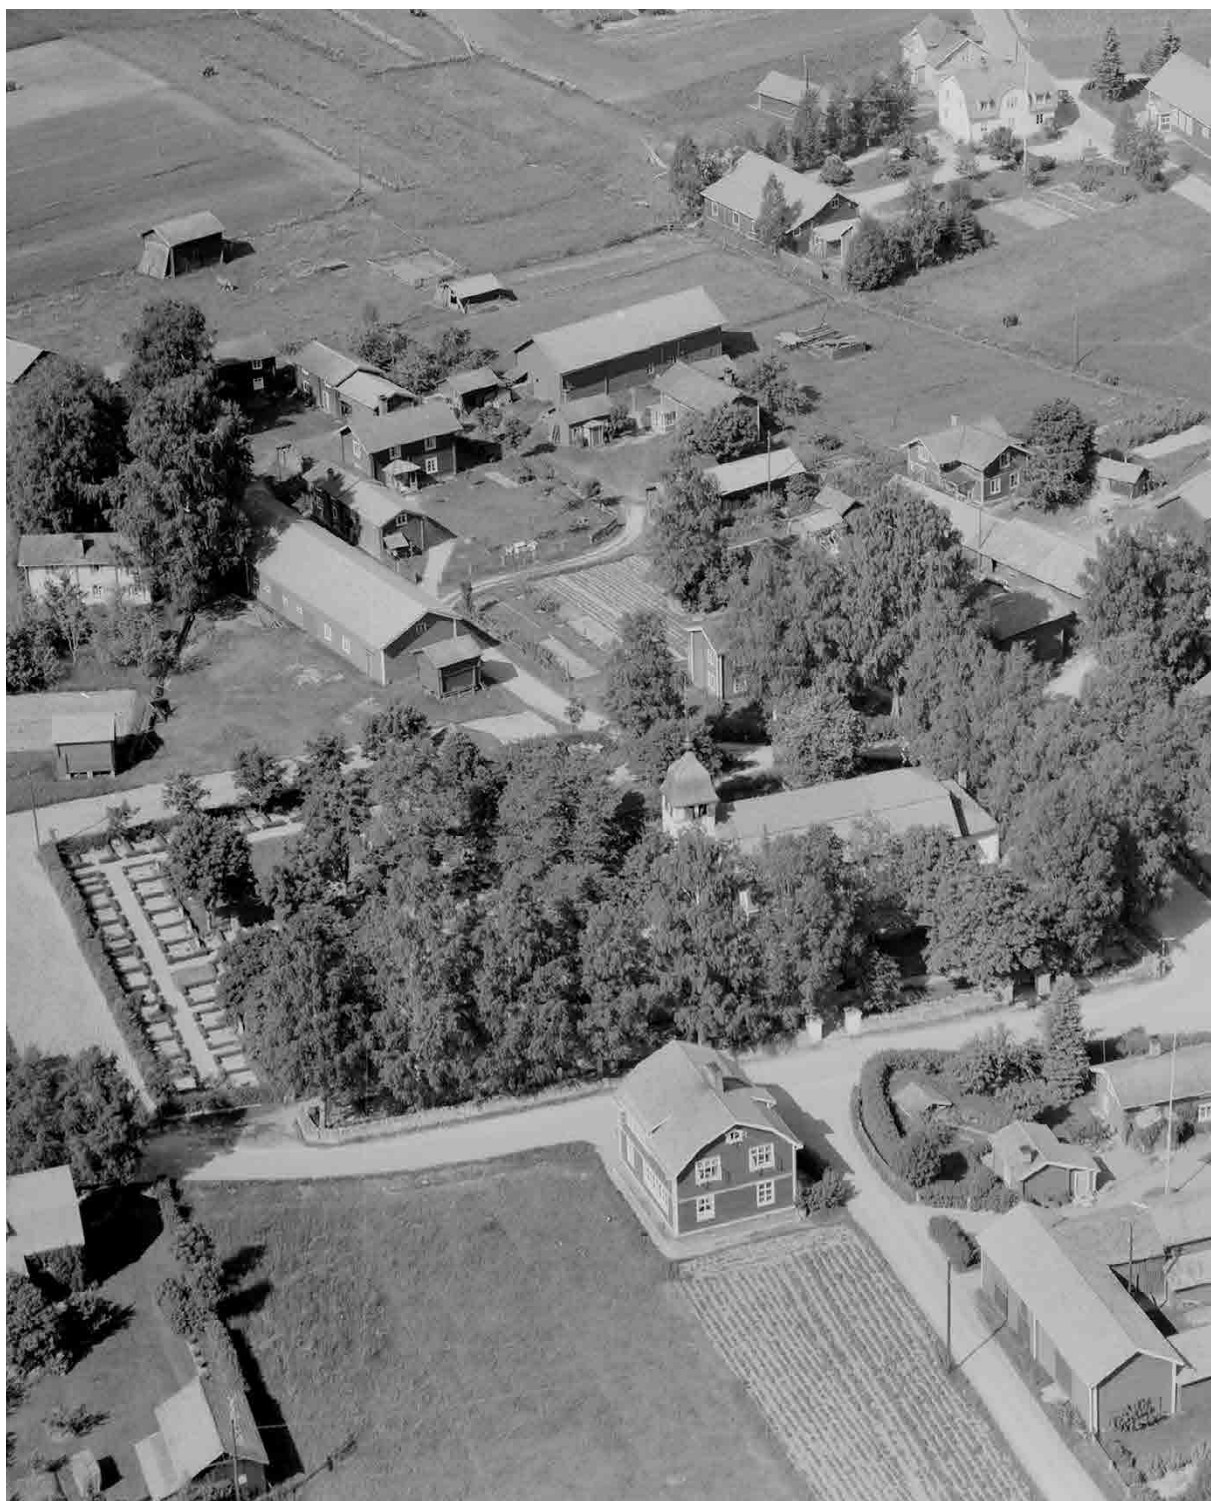
*Flygfoto som visar kyrkogården vid 1900-talets mitt. En mycket stor andel av gravplatserna utgjordes av sandgravar, både väster och söder om kyrkan. De enskilda gravplatserna var omgärdade av häckar och kyrkogården hade också en mycket hög andel träd. Båda ingångarna på södra sidan är fortfarande kvar. Kyrkogården omgärdas av en häck kring den nordvästra sidan och en stenmure kring den gamla delen. Foto: Dalarnas museums bildsamling.*

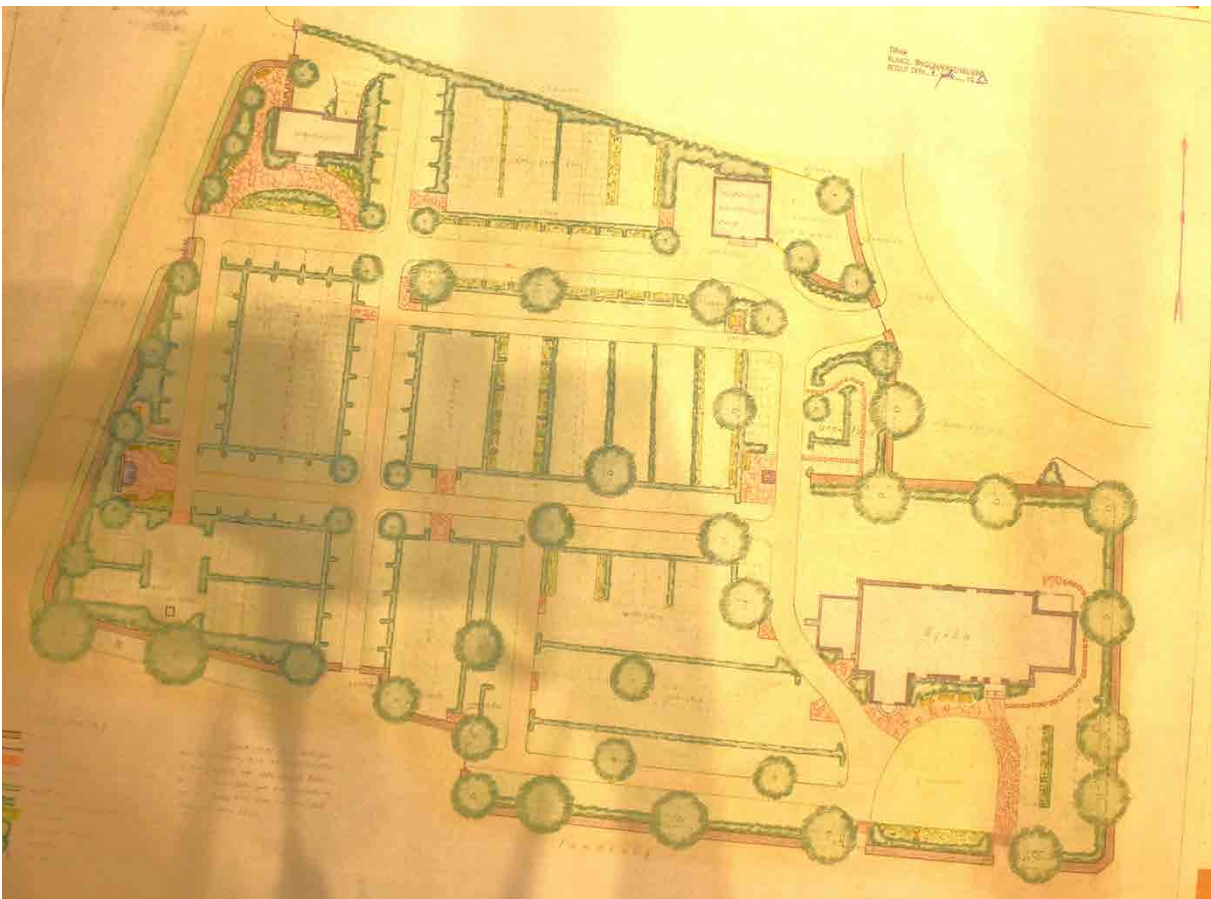
*Segerros första ritningsförslag över kyrkogårdens nya utformning, från 1953. Källa: Leksands kyrkoarkiv, ULA.*

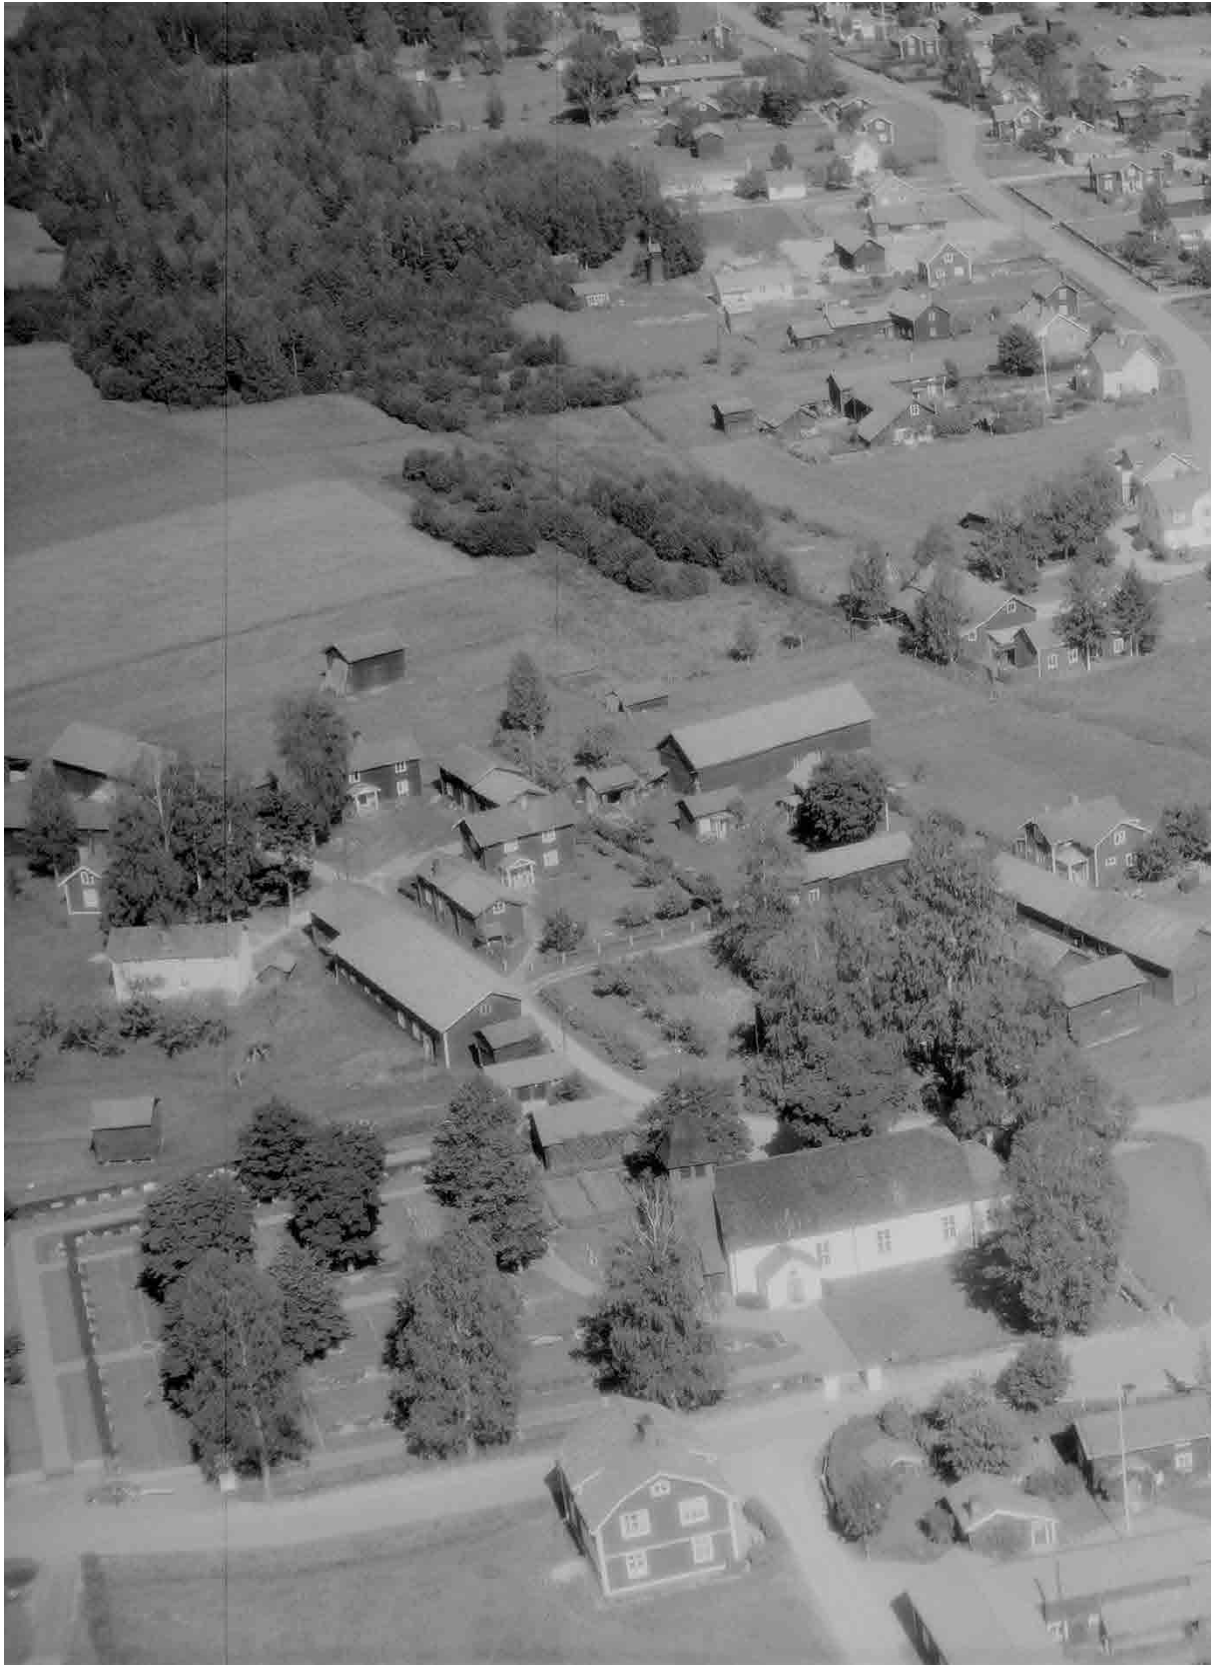
*Djura kyrkogård efter att Segerros åtgärder hade genomförts. Sandgravarna är borta och ersatta av gräsmatta. Gångarna på kyrkogårdens äldsta område är borttagna tillsammans med den södra ingången. Även en stor dek av trädbeståndet är gallrat. Foto: Dalarnas museums bildsamling.*

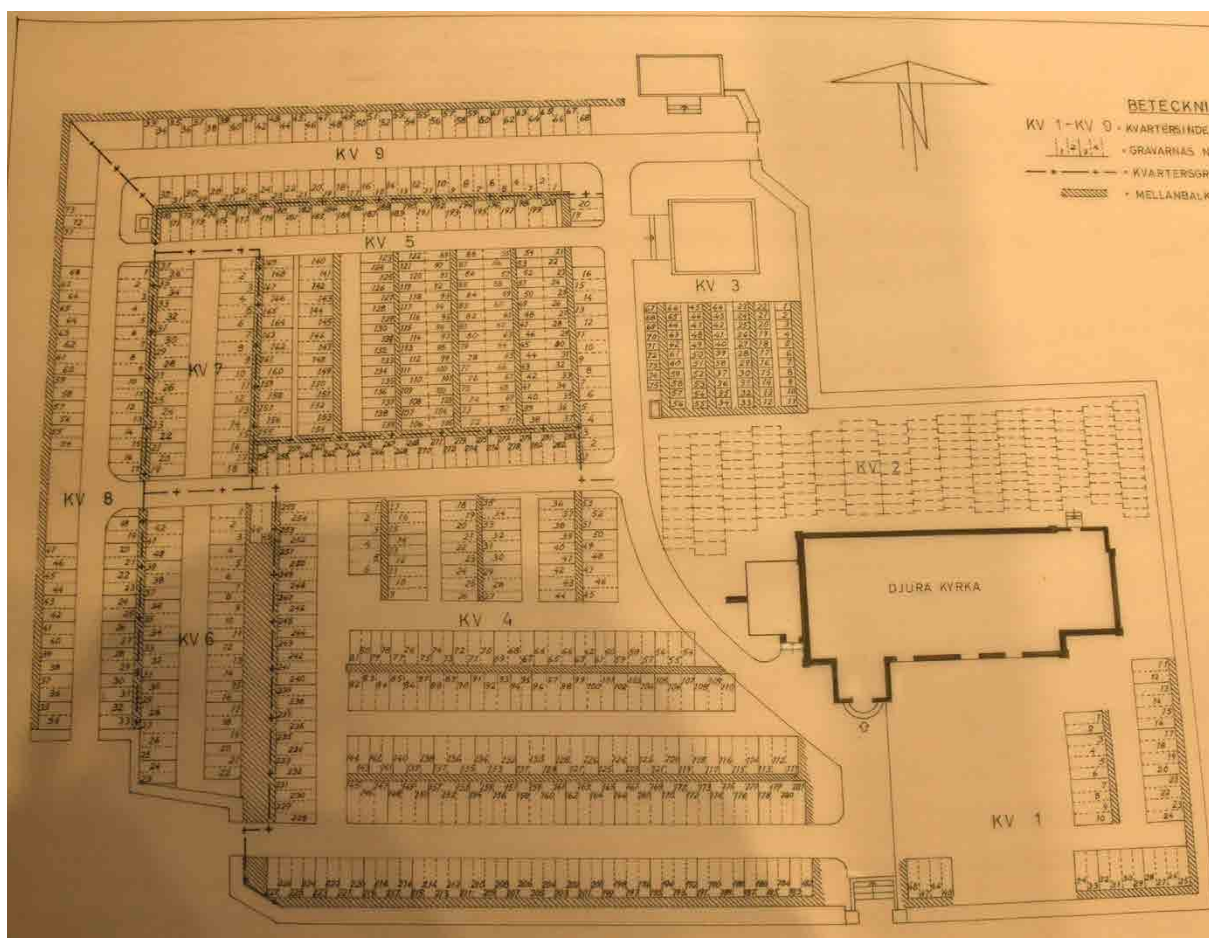
*Djura kyrkogård efter att Segerros åtgärder hade genomförts. Gravraderna är raka och gravvårdarna i en sammanhållen höjdlinje med tillhörande rygghäckar, allt enligt modernismens ideal. Källa: Leksands kyrkoarkiv, ULA.*

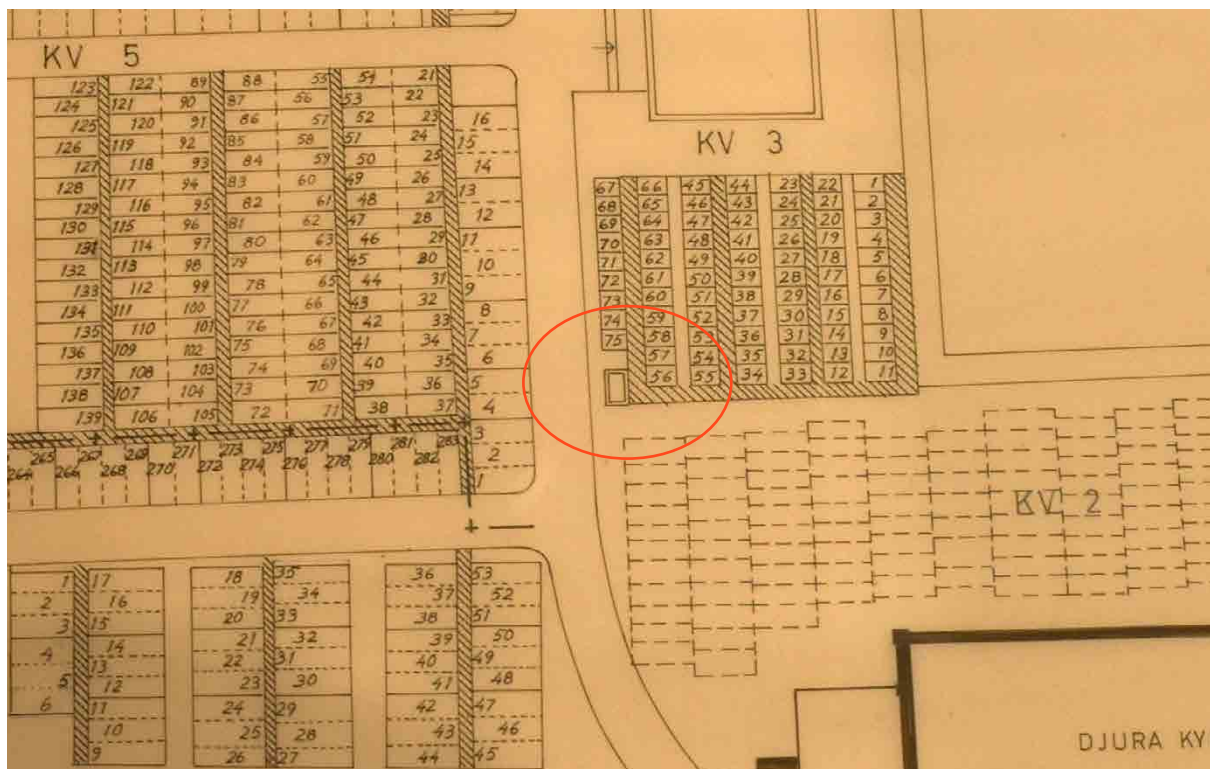
*Två stycken bevattningsbassänger anlades i enlighet med Segerros förslag. Idag används båda för planteringsändamål. Källa: Leksands kyrkoarkiv, ULA.*

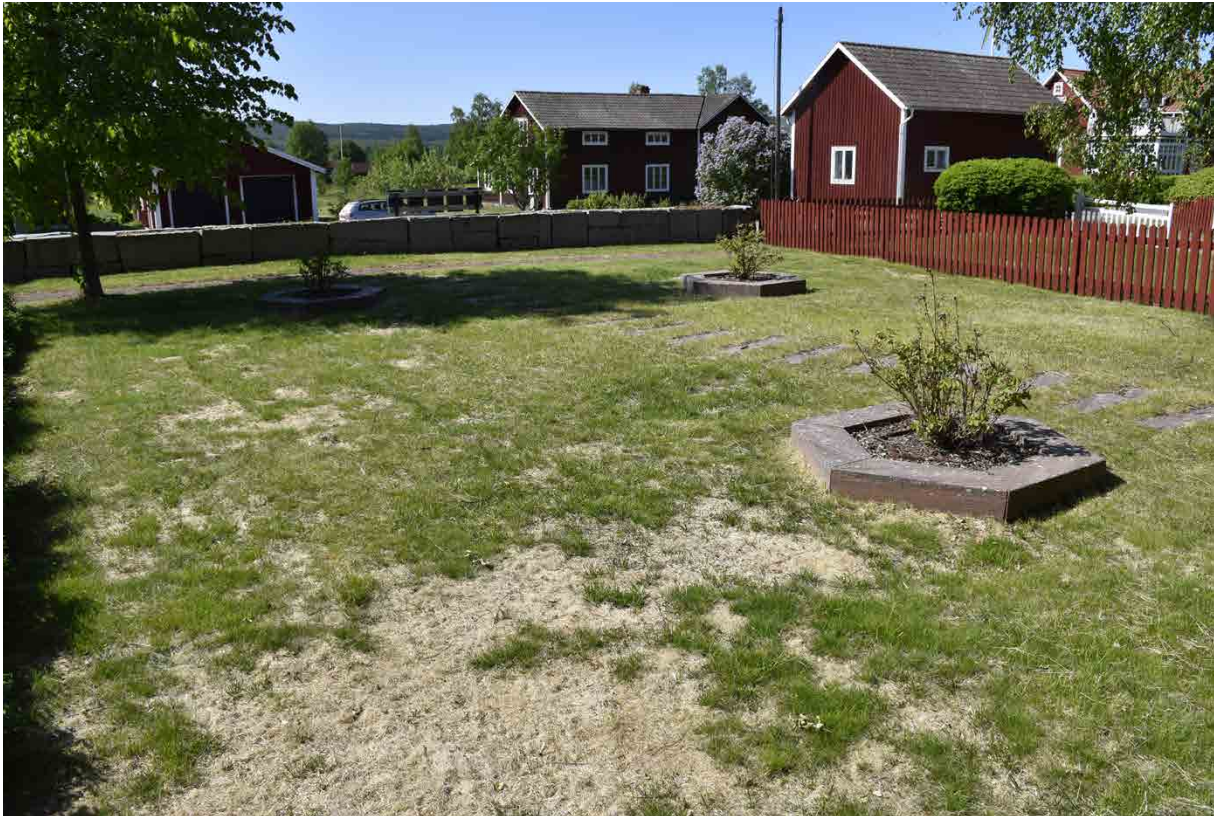
*Fritt placerade pentagoner med plantering i mitten inom område från 2012.*

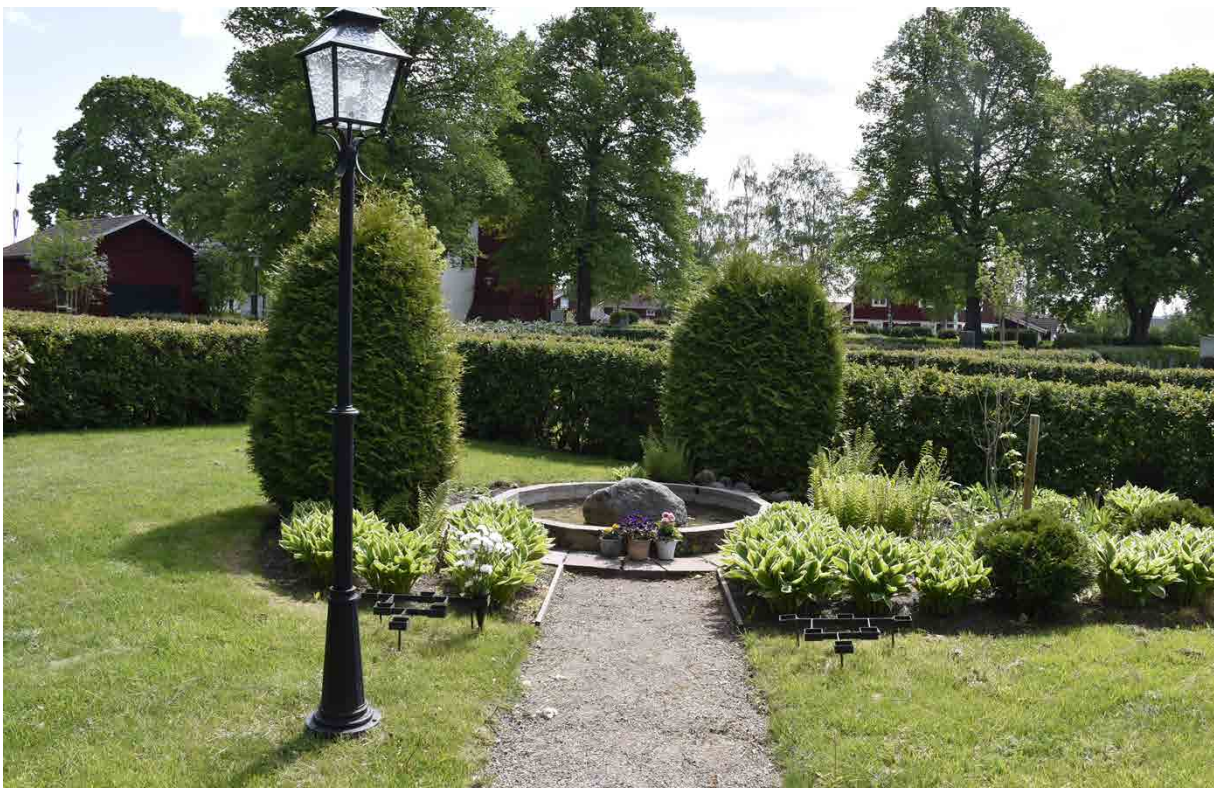
*Minneslunden som den ser ut idag.*

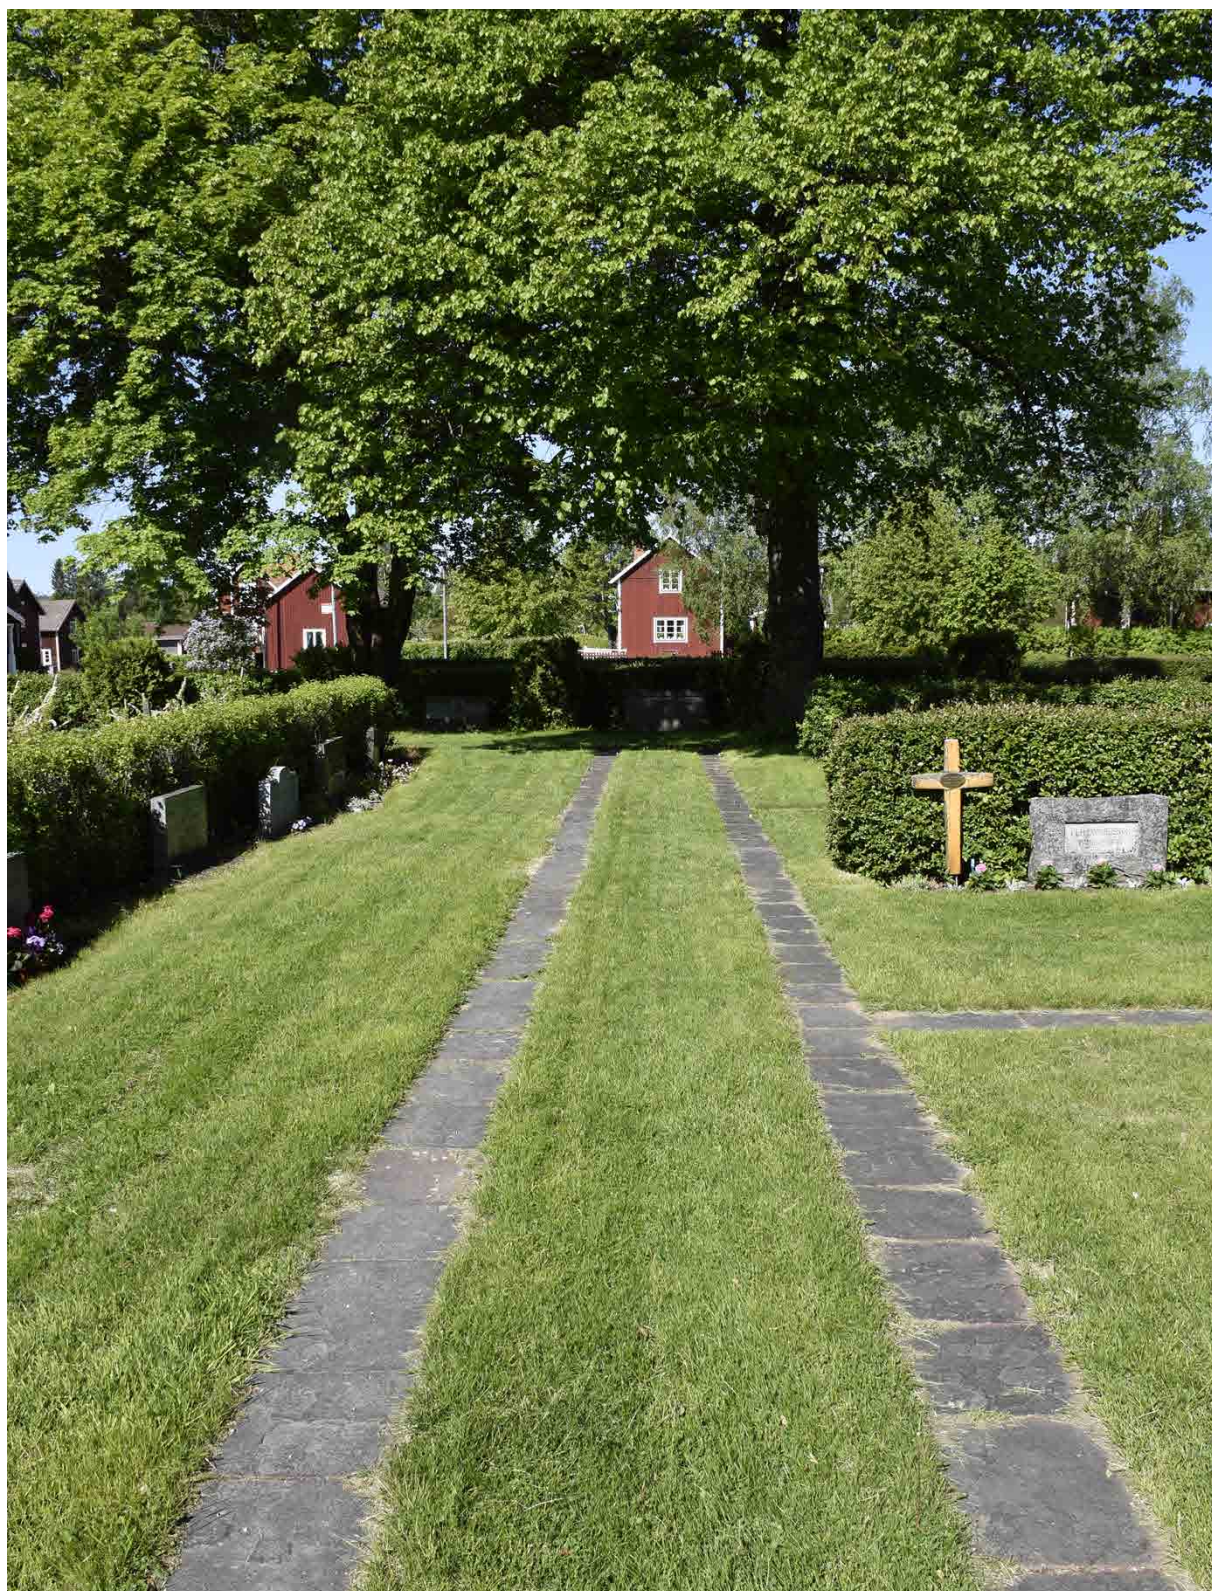
*I fonden till mittgången, tillkommen vid utvidgningen 1892 står en lind och en lönn. Gångstenarna, gräsmattan och rygg-häckarna kom till vid omstruktureringen under 1950-60-talet.*

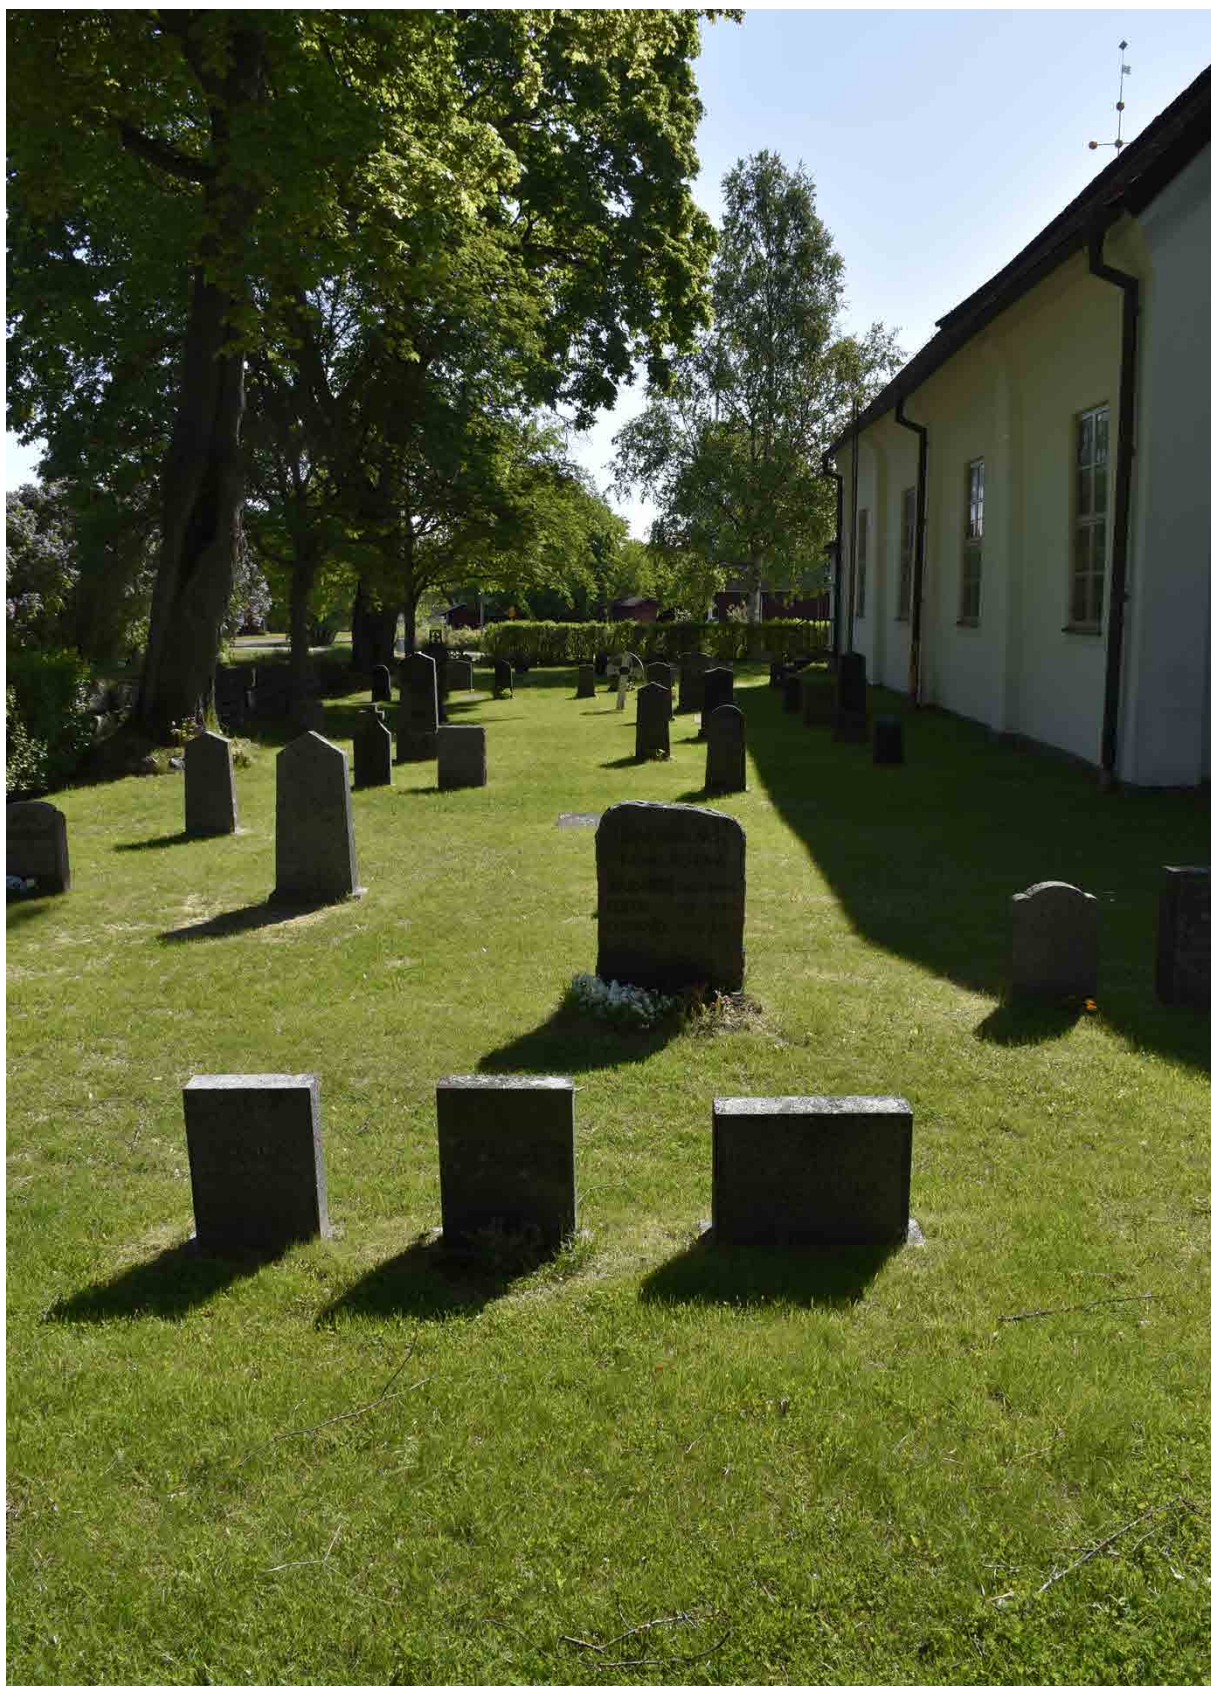
*Kvarter 2 fotograferat från väster. Gravraderna är något urtunnade men utgör fortfarande ett bra exempel på hur täta det gamla allmänna varven var. Gravstenarna är små och oansenliga.*

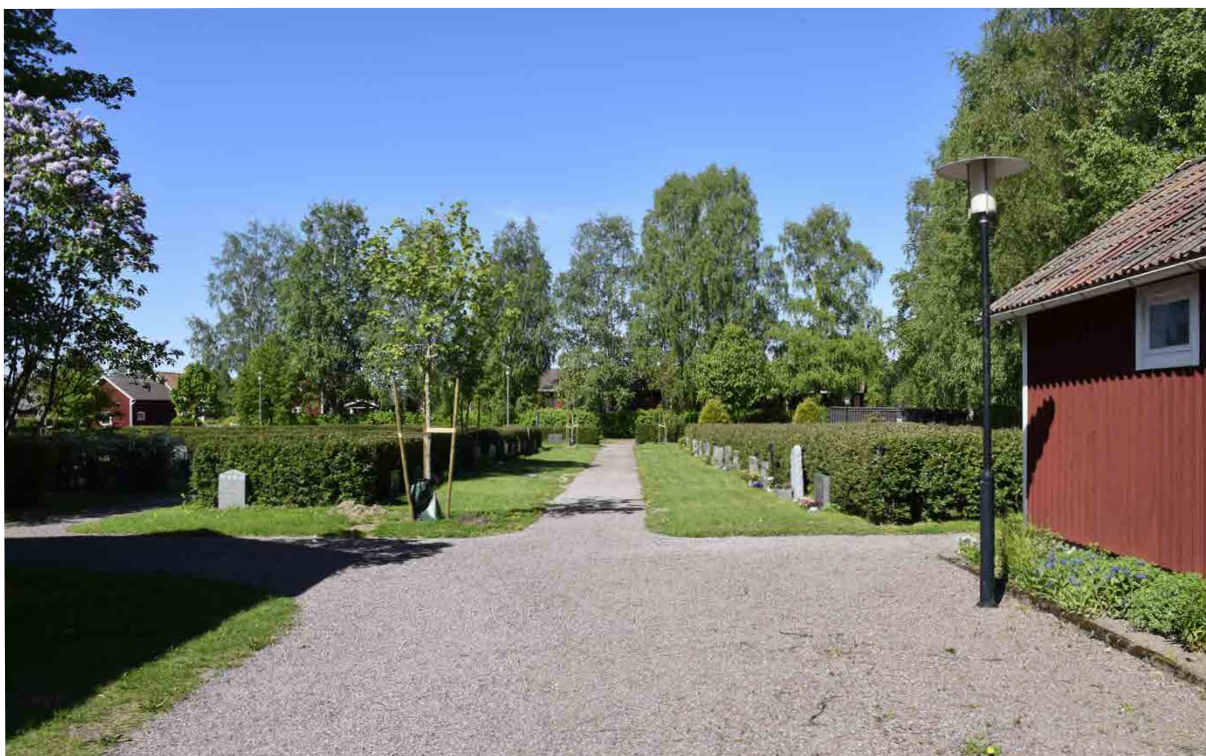
*Kyrkogården fotograferad från ekonomigården på den nordöstra sidan. Till höger syns boden från 1961.*

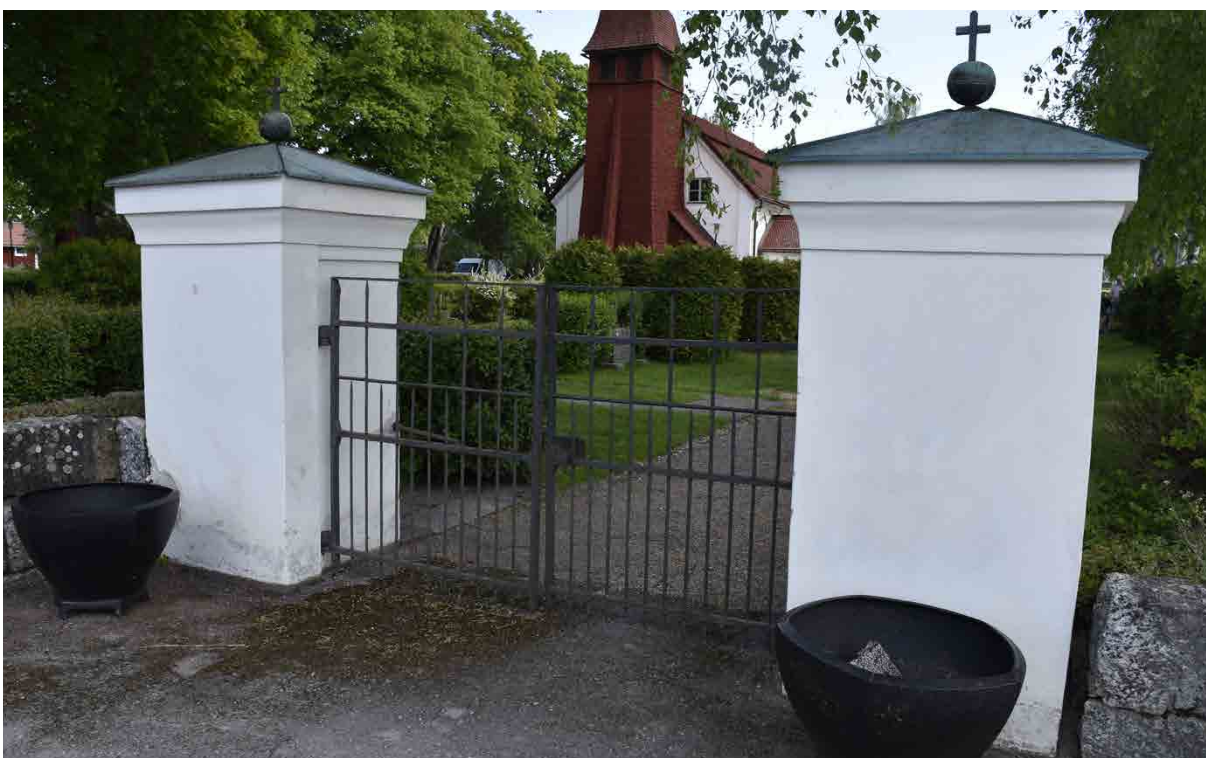
*Grindar tillverkade på Helgsta smedja.*

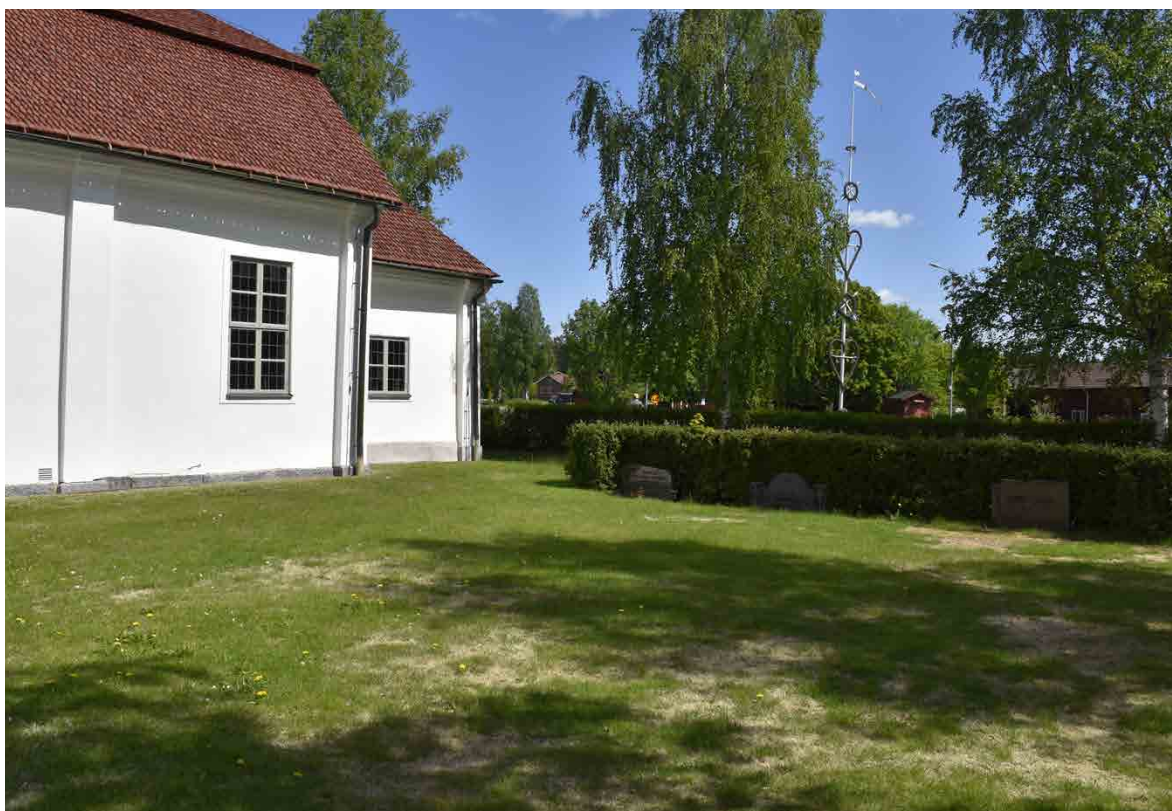
*Kvarter 1 utgör idag en stor öppen yta som tidigare innehöll allmänna gravar. De enskilda gravplatserna i fonden ligger kvar på sina ursprungliga platser, från utvidgningen 1892.*

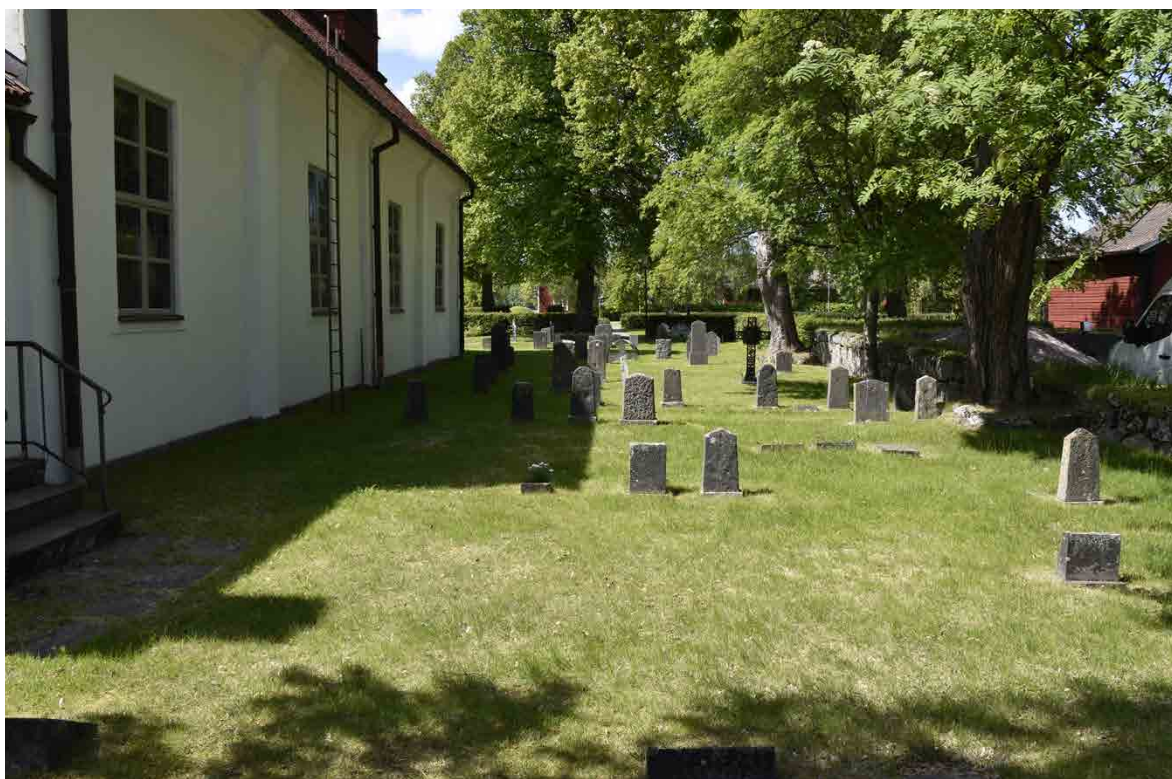
*Kvarter 2 omfattar kyrkogårdens äldsta allmänna varv och har kvar delar av sin täta struktur.*

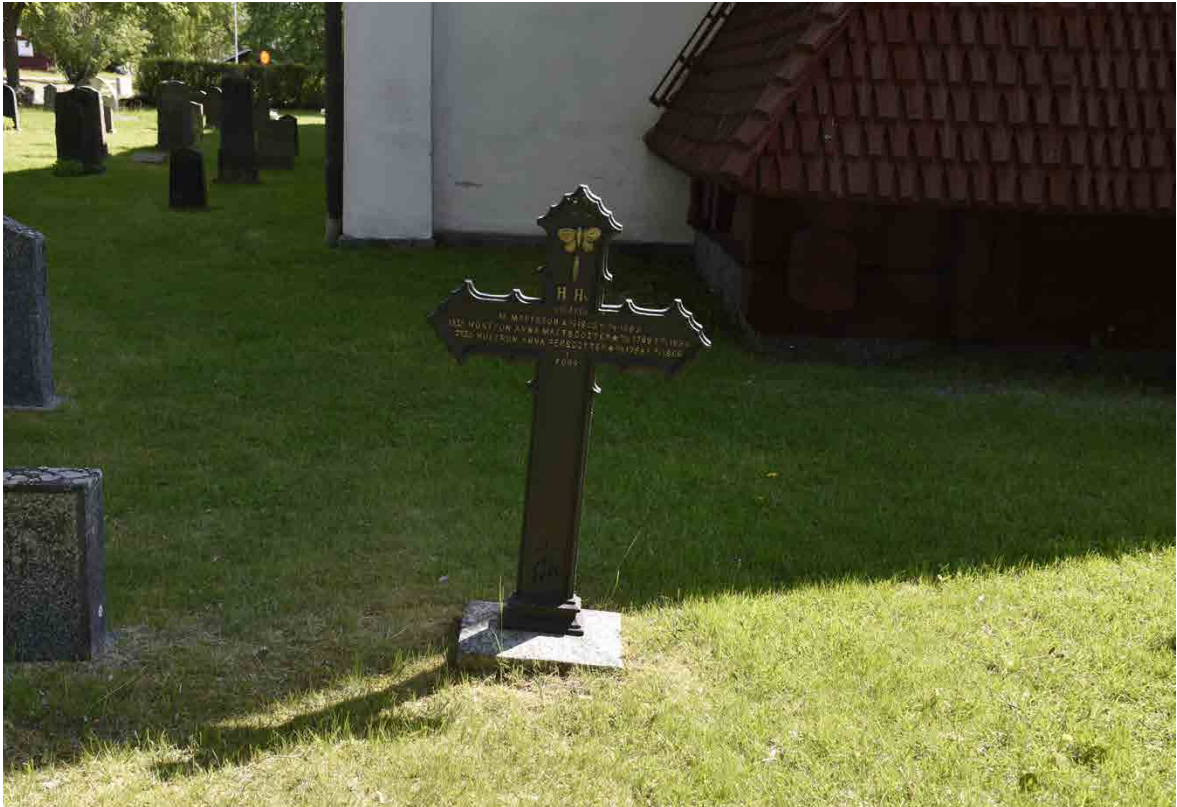
*Kyrkogårdens äldsta gravvård från 1834 har tillskrivits mycket högt kulturhistoriskt värde.*

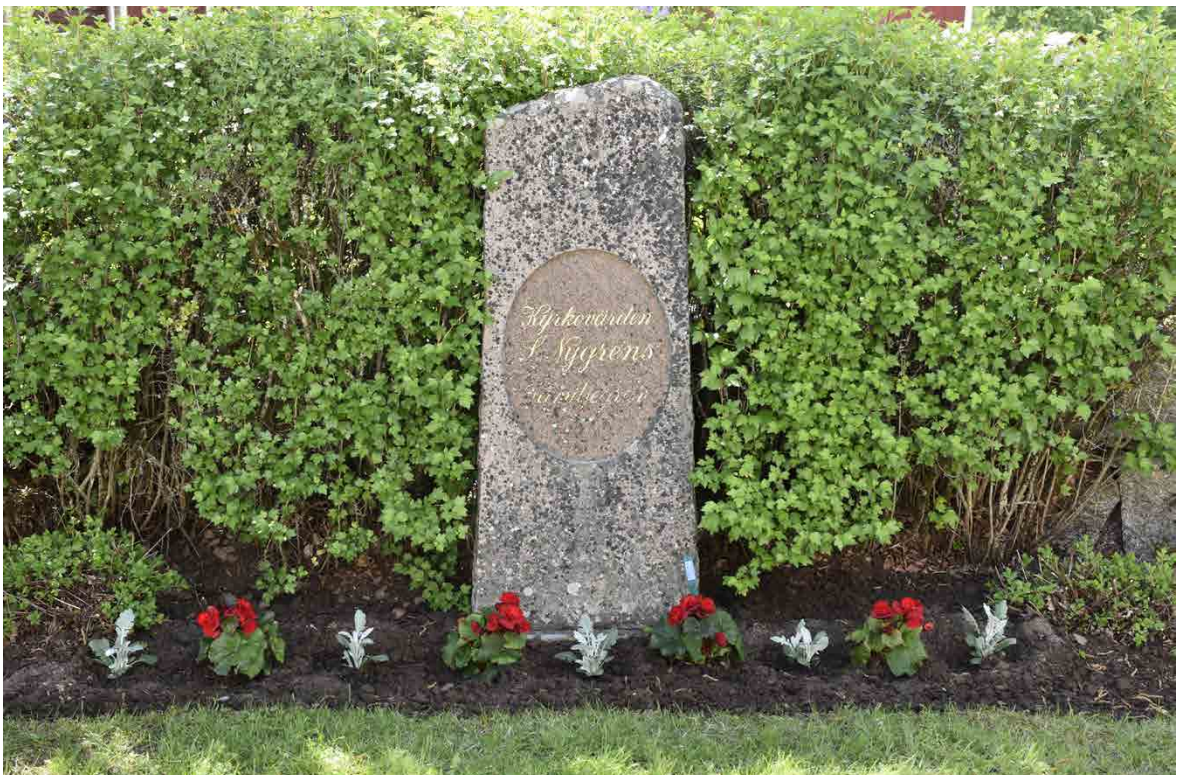
*En av de äldsta gravvårdarna på kyrkogården, på en enskild gravplats, är från 1921 och har tillskrivits mycket högt kulturhistoriskt värde. Stenen är med sin påkostade gestaltning och placering en bra representant för de äldre enskilda gravarna på kyrkogården. Här vilar kyrkvård L. Nygren.*

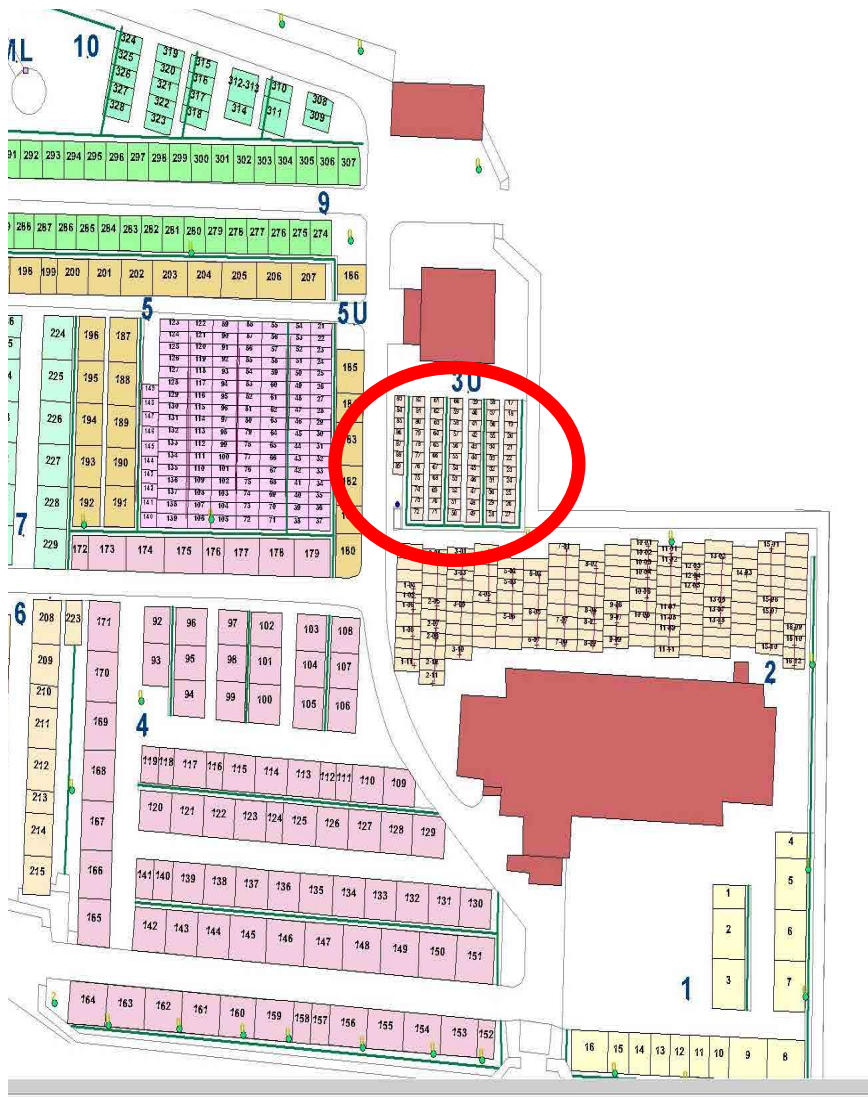
*Kvarter 3 är välbevarat till sin struktur och visar fortfarande upp Segerros ursprungliga idéer med täta gravrader, rygg-häckar och stegstenar. Urngravar kräver mindre plats och gravvårdarna har därmed en mycket tät placering.*

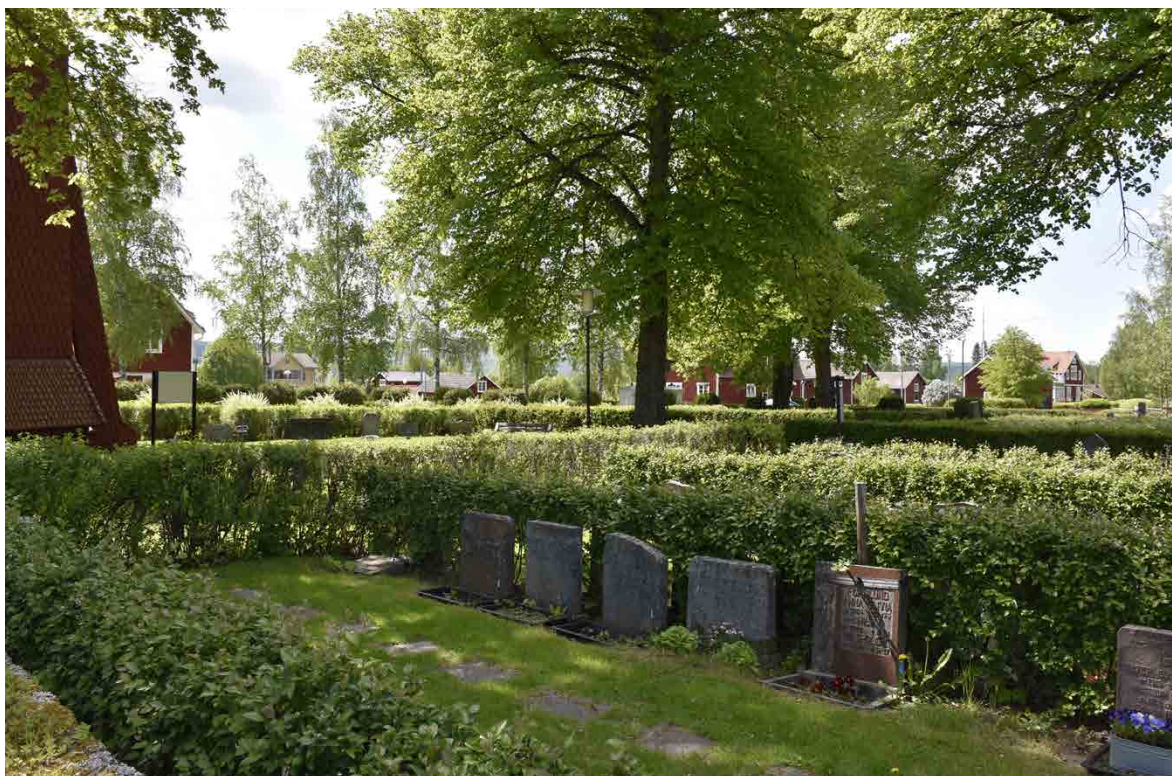
*Kvarter 3 har en kontinuitet i brukandet vilket innebär att gravvårdarna ersätts. De äldsta gravvårdarna inom kvarteret idag är från 1970-talet är utgörs av liggande hällar i östra delen av området. Gravvårdarna har en sammanhållen höjdlinje och alla utom en är i sten.*

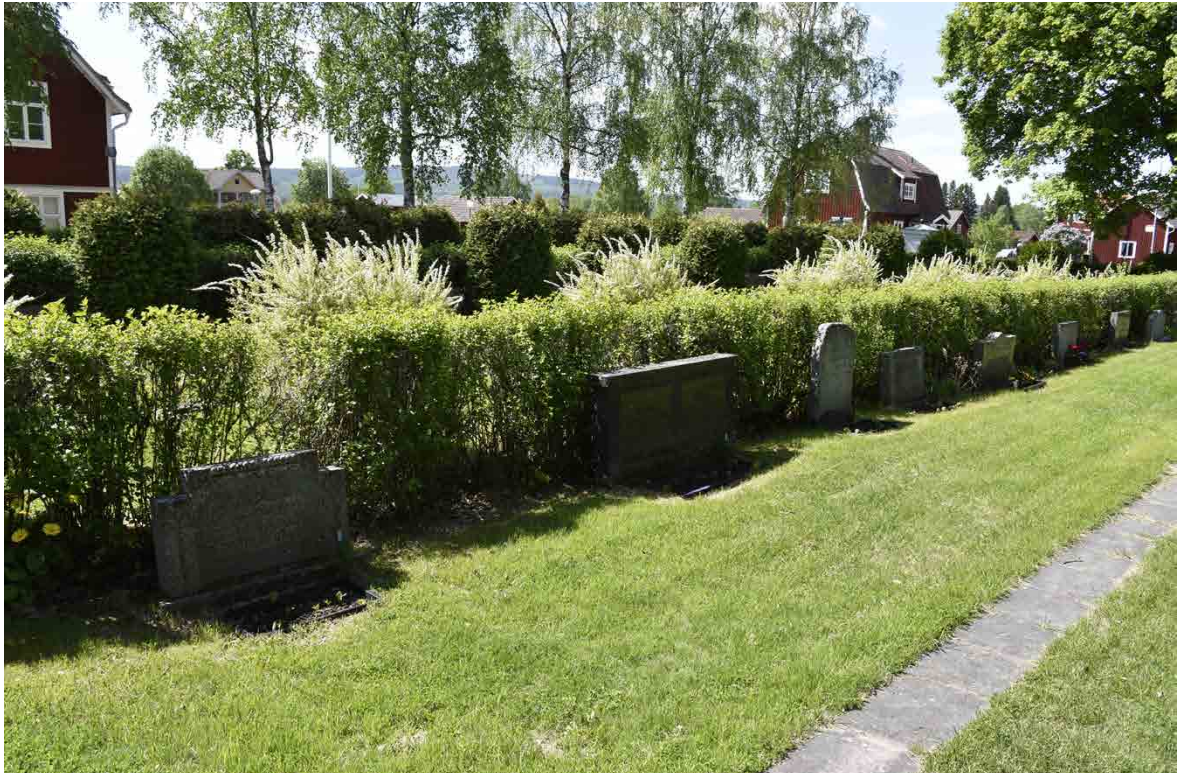
*Gräsmattorna, ryggäckarna och brelåga gravvårdar är ett uttryck för modernismens ideal. En gestaltning som är rådande på kyrkogården idag.*

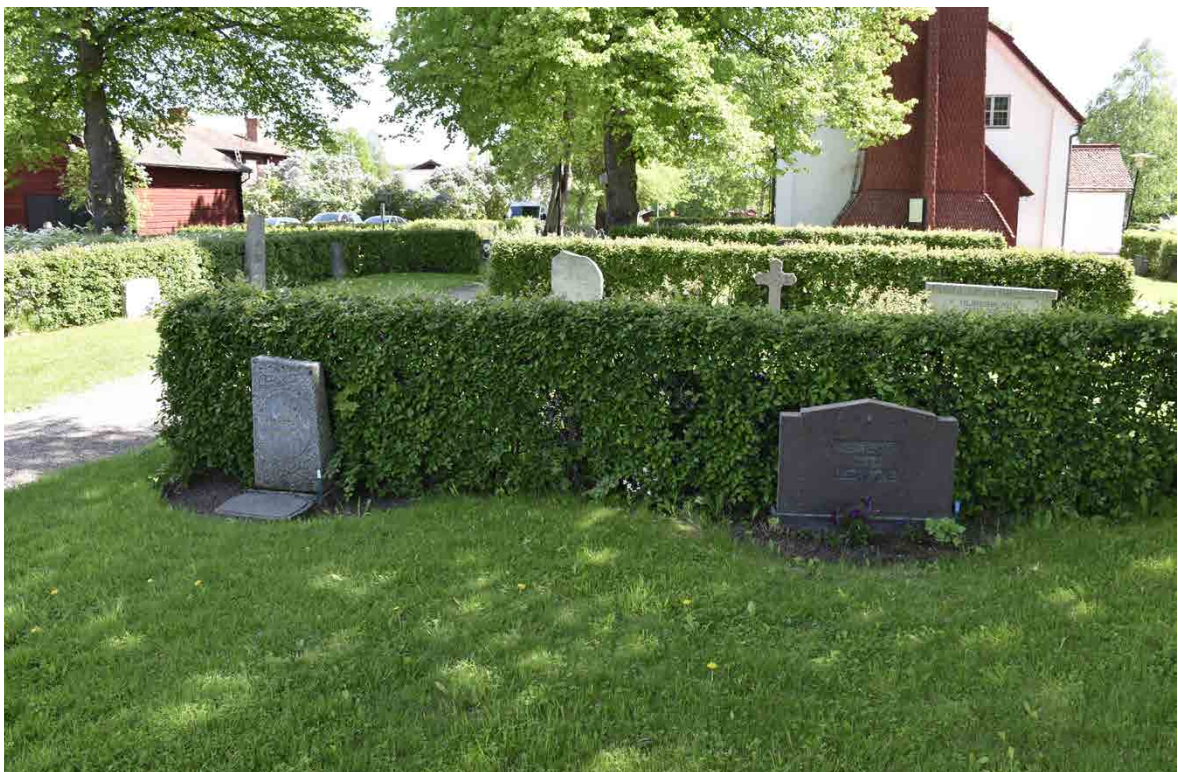
*Inom området förekommer gravvårdar från hela 1900-talet. I bakgrunden står höga smala stenar från tidigt 1900-tal medan det i mitten av området förekommer bredlåga modernistiska gravvårdar.. Samtliga köpegravar.*
