Kulturhistorisk inventering

## **DJURA KYRKOGRÅRD**

Leksands socken, Leksands kommun

Antikvarisk rapport 2023:08

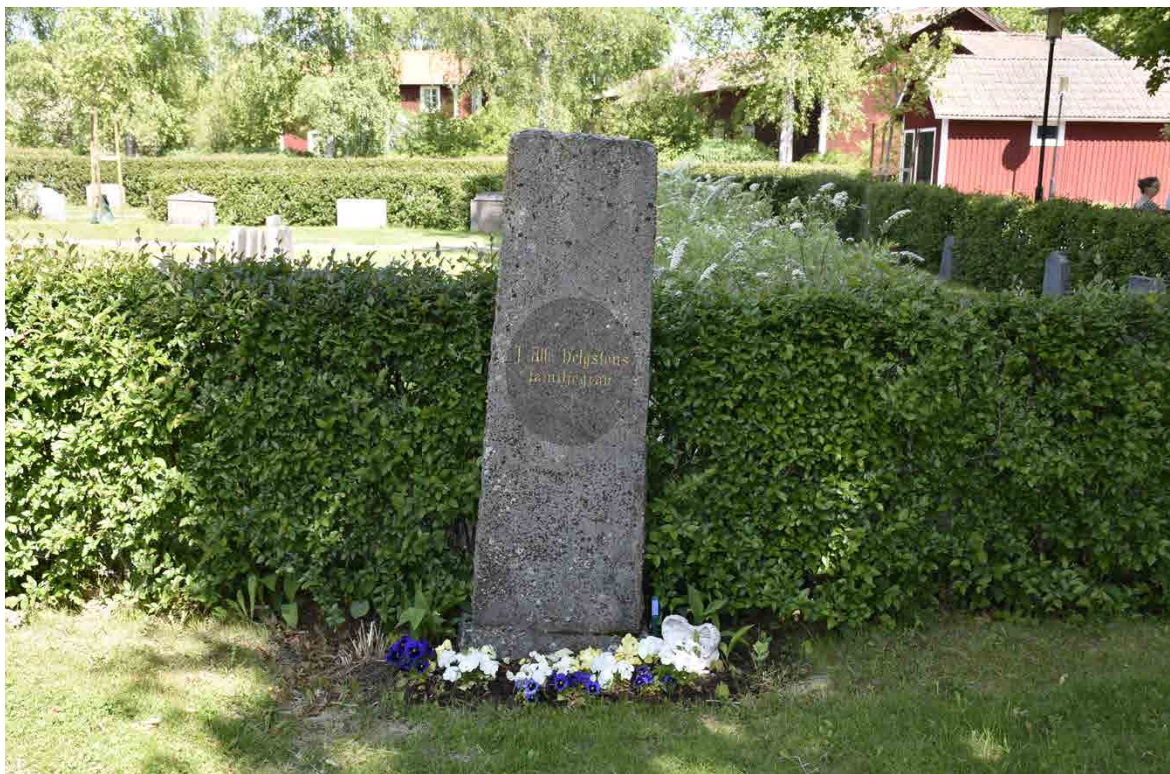
*Köpegrav tillkommen efter utvidgningen 1892. Med sin påkostade storlek och ålder tillskriven ett mycket högt kulturhistoriskt värde. Gravplats 5 på kartan från 1902.*

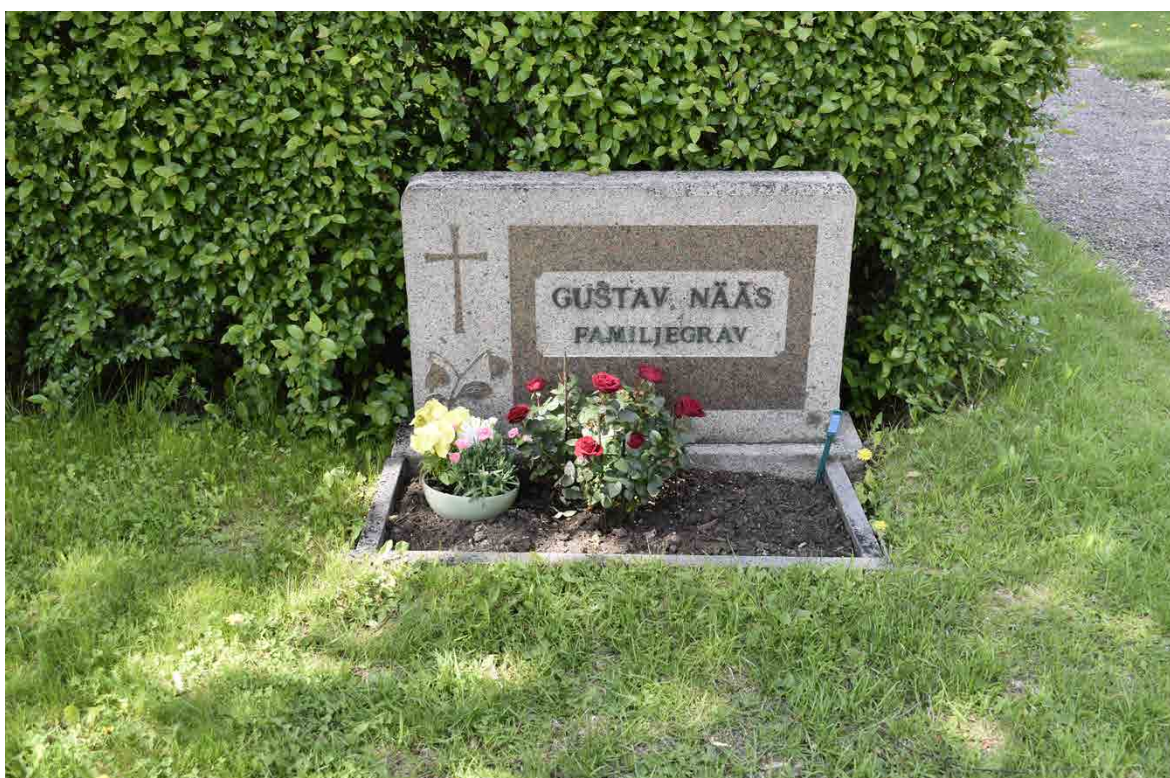
*Gravvård utpekad för sitt personhistoriska värde. Gustav startade cementfabrik i Hedby 1897 och hans gravvård har tillskrivits ett högt kulturhistoriskt värde.*

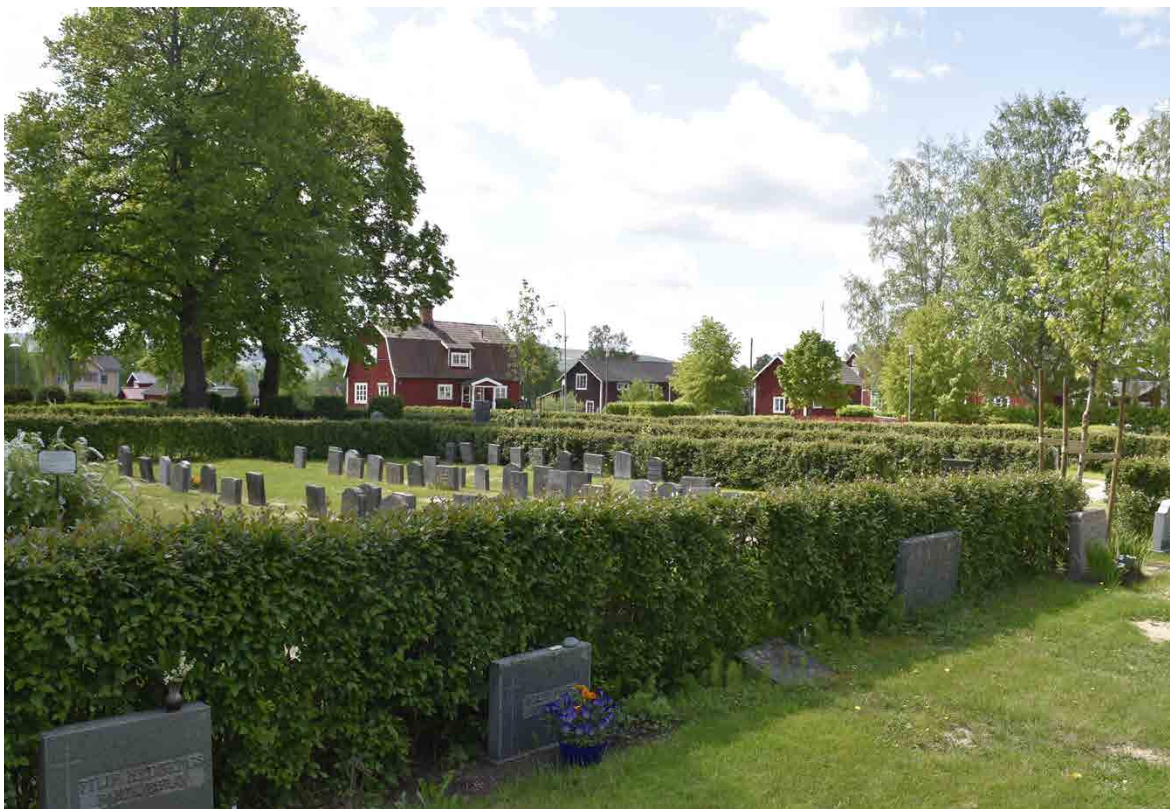
*Omgärdningshäckarna är planterade i en rumsskapande form. Gravvårdarna är låga och försvinner nästan bakom häckarna. Familjegravarnas rader omringar det öppna allmänna gravplatserna i områdets mitt.*

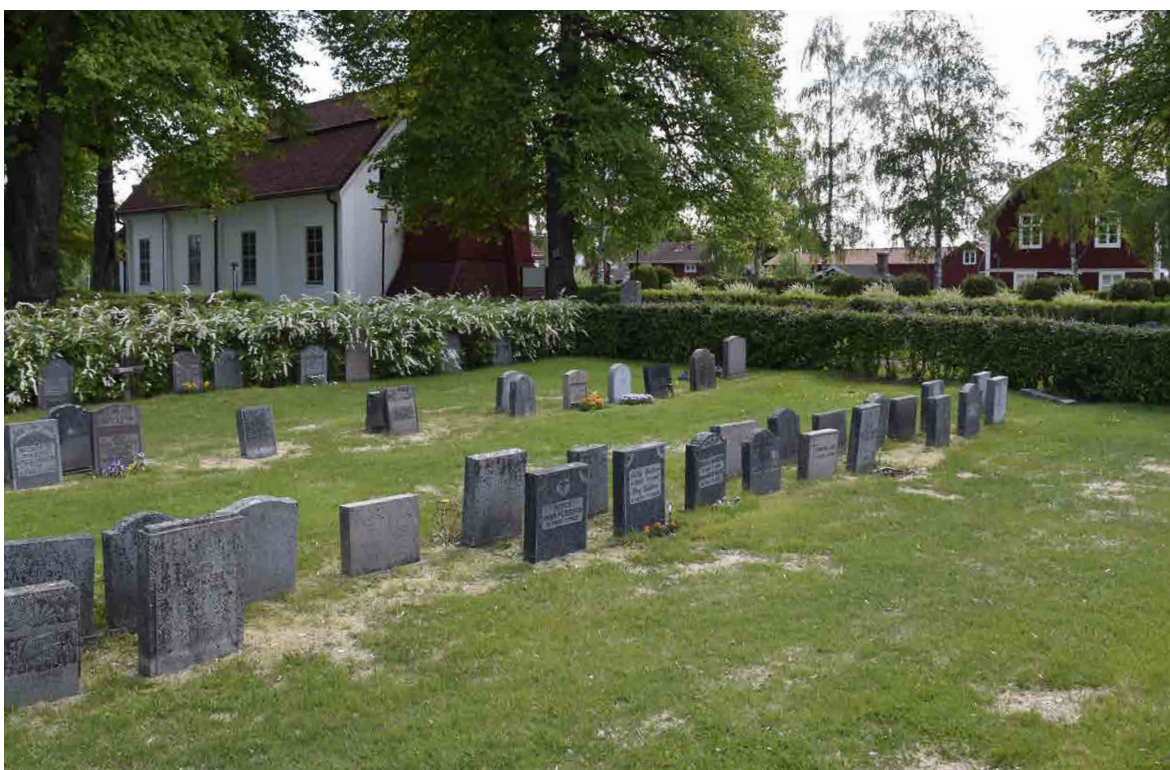
*De allmänna gravplatsernas gravvårdar är små och mycket tätt placerade då det vanligaste var en kista per gravplats.*

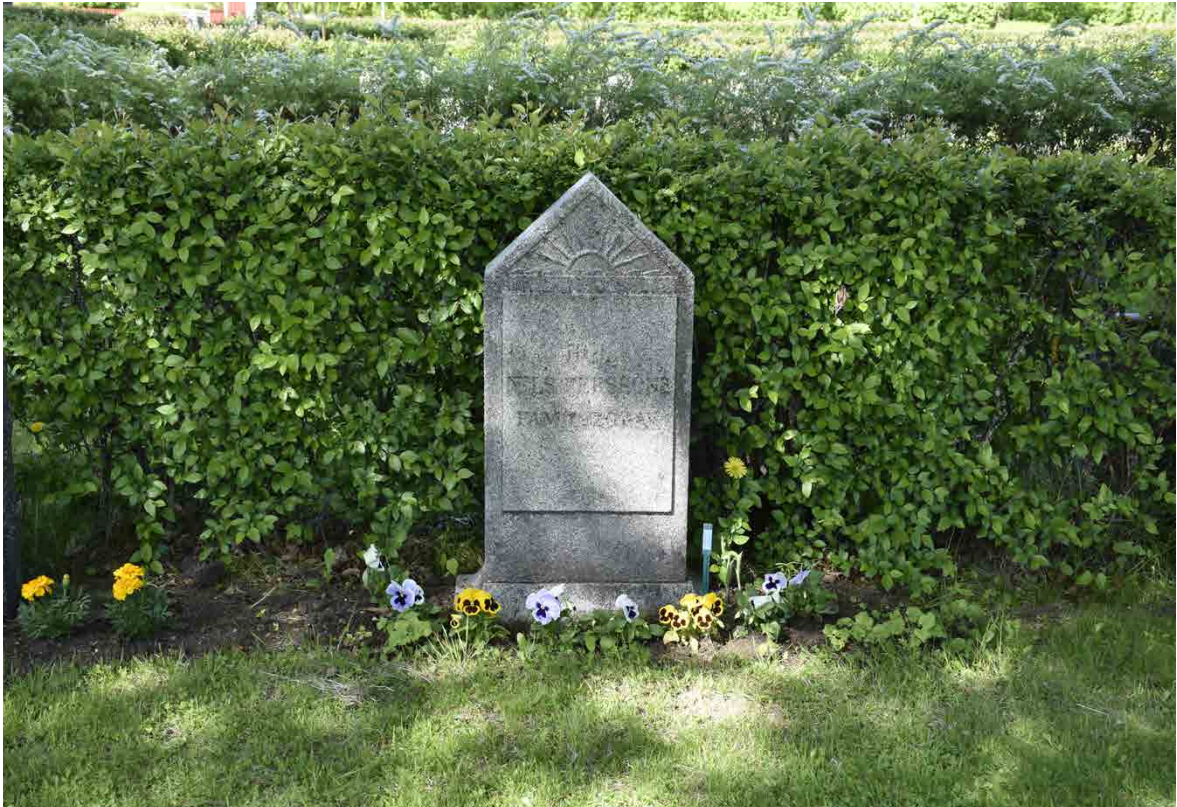
*En av kvarterets första gravvårdar som fortfarande står på plats, från 1935. I den äldre gravkartan numrerad 104. Gravvården har tillskrivits ett mycket högt kulturhistoriskt värde som representant för en köpegrav från ett av kyrkogårdens tidigare tidslager. Ovanligt liten för vård på köpegrav.*

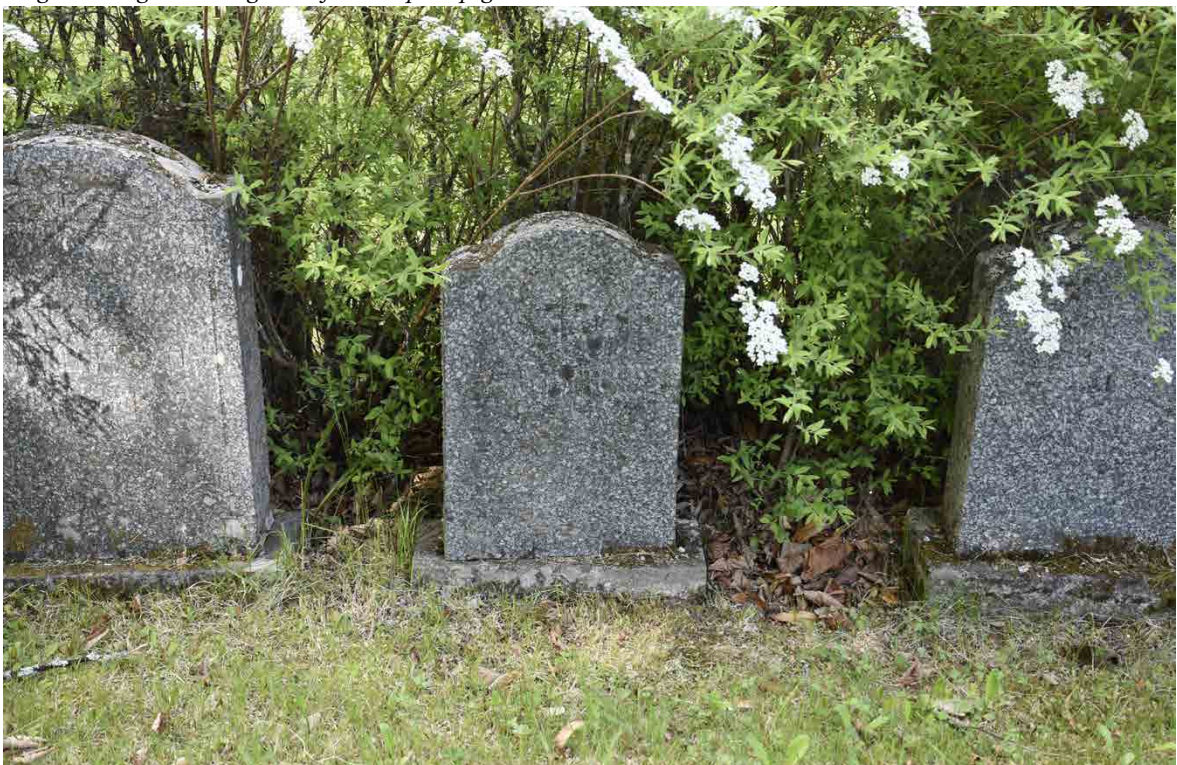
*Gravvårdar inom området för allmänna gravplatser, små och oansenliga och med en mycket tät placering. Samtliga gravvårdar inom varvet i kvarter 5 har tillskrivits högt kulturhistoriskt värde.*

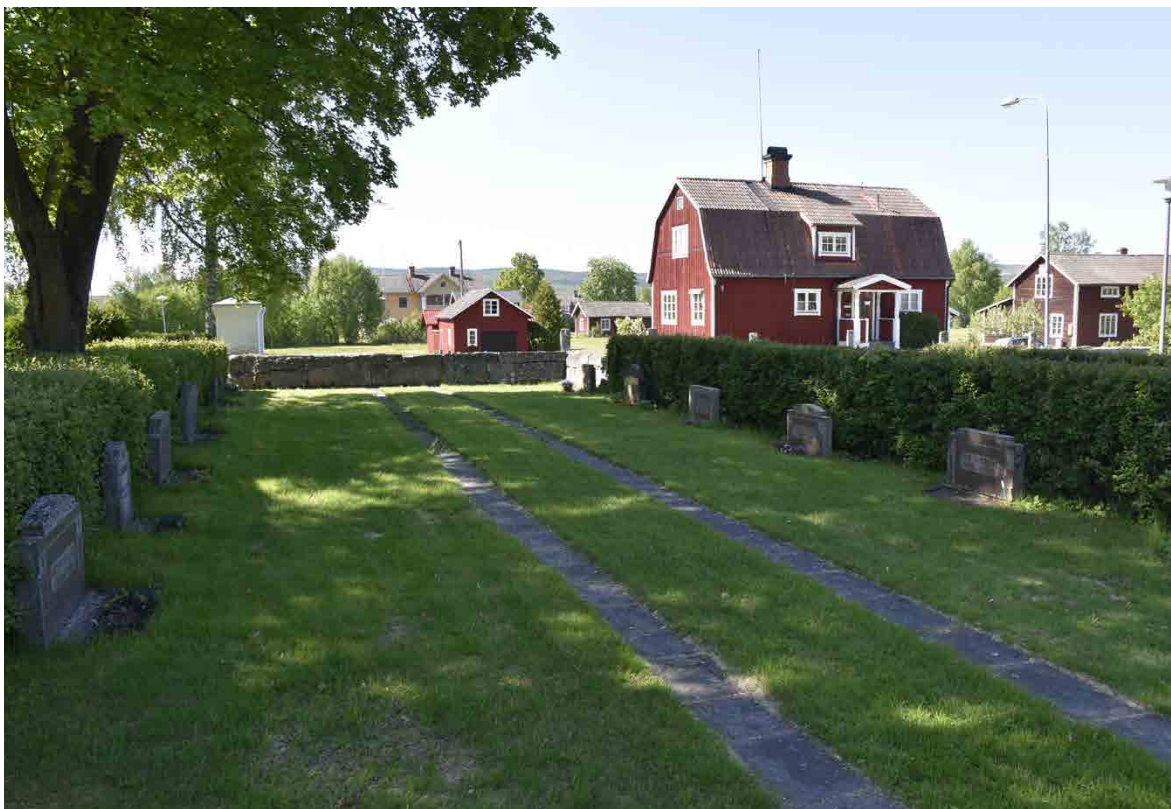
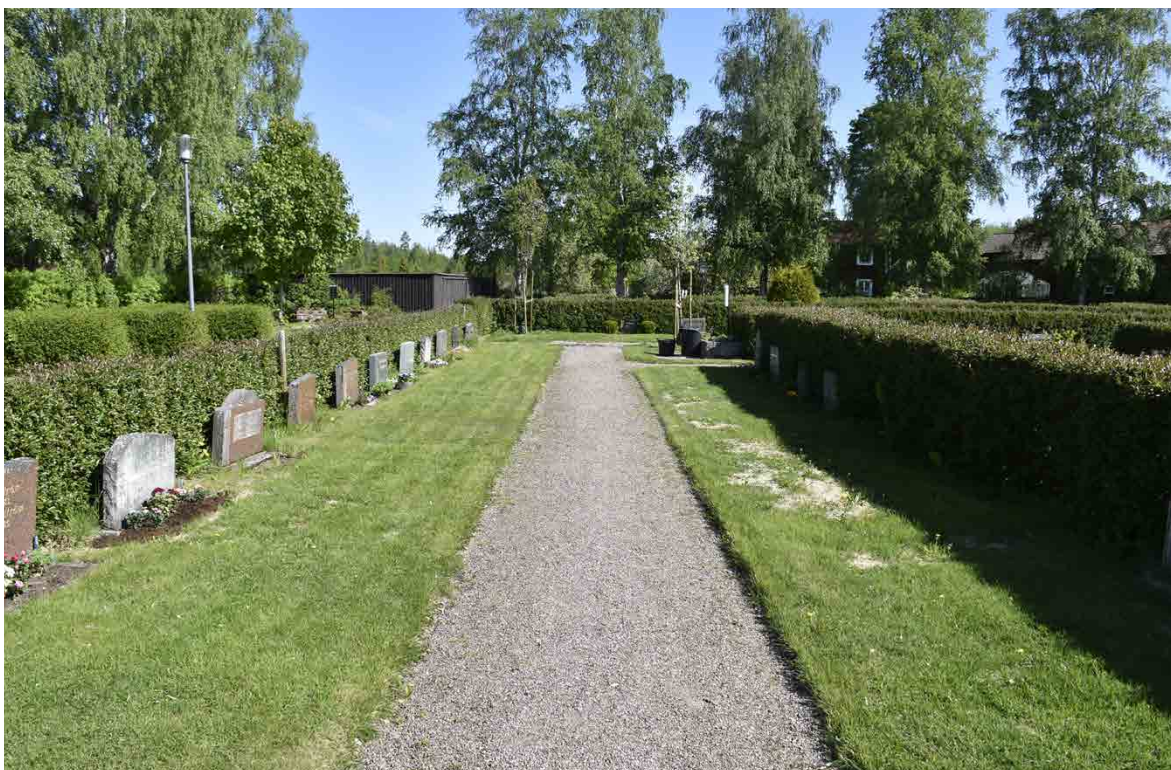
*Köpegravar från 1900-talets mitt, bredlåga med sammanhållen höjdlinje. Kvarter 6 ovan och kvarter 8 nedan.*

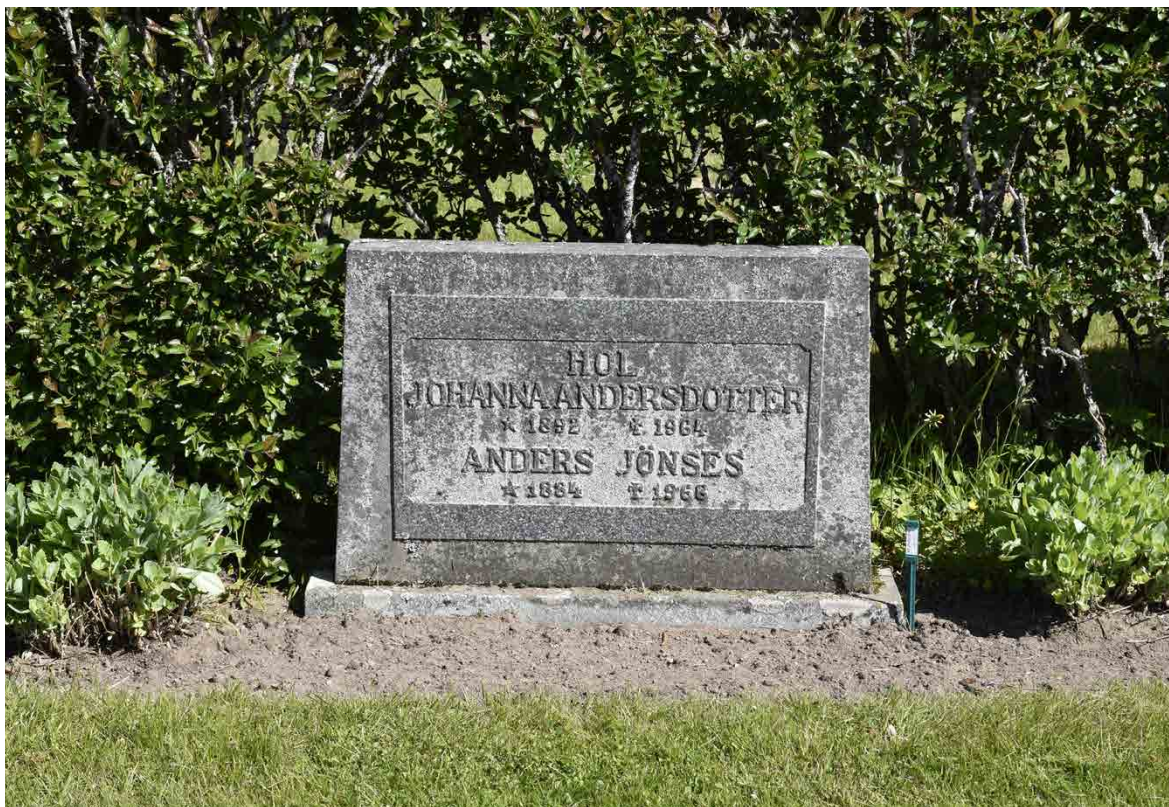
Gravvård med personhistoriskt värde på plats 9 297. Hol Johanna arbetade som telefonvakt för Televerket och Hol Anders var spelman och byggnadssnickare. Gravvården har tillskrivits högt kulturhistoriskt värde.

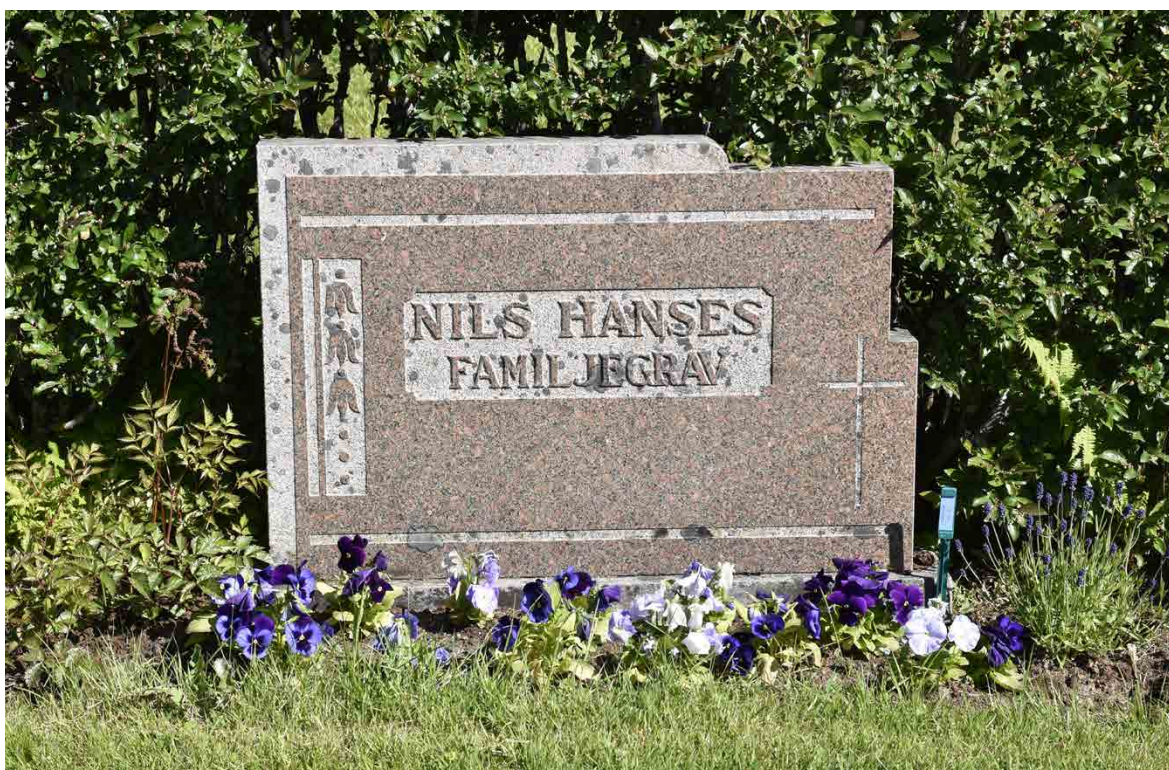
Gravvård med personhistoriskt värde på plats 9 300. Nils och Berta Hanses drev café i Djura, mitt emot kyrkogården. Berta utgör inspirationen till visan Bagarbertas bullar. Gravvården har tillskrivits högt kulturhistoriskt värde.

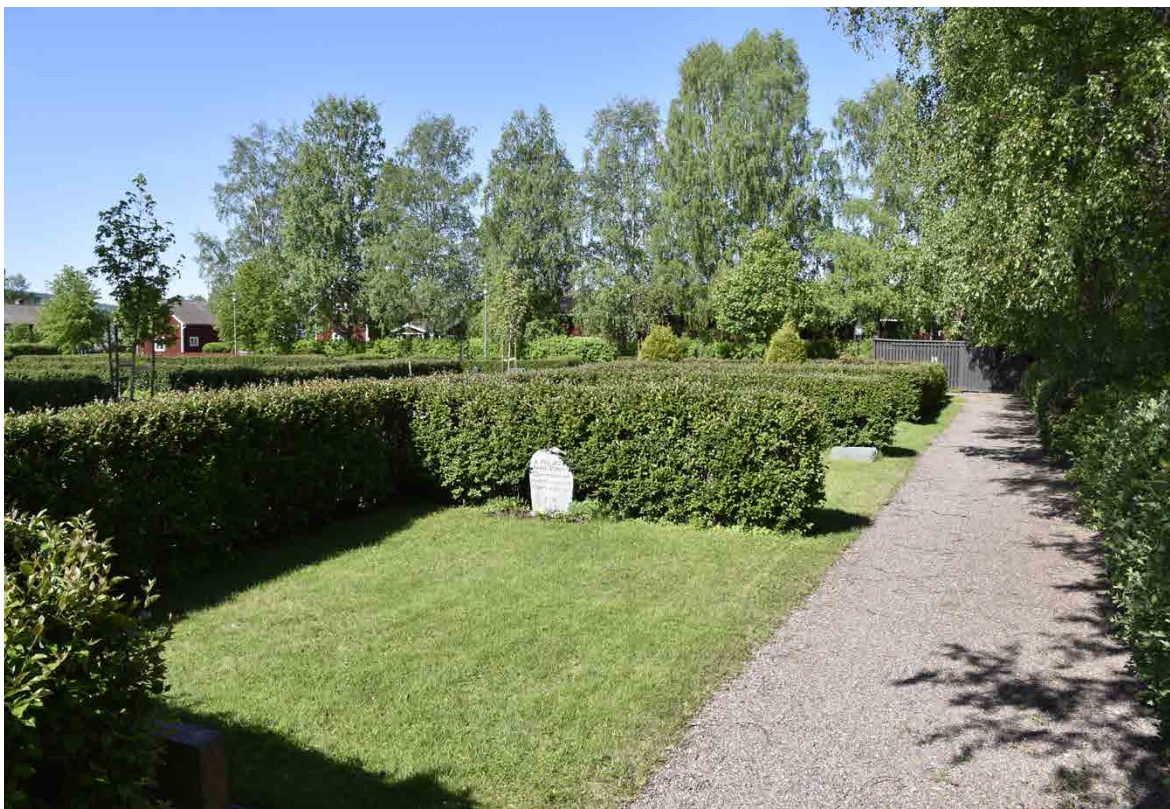
*Både kvarter 10 och 11 har samma typ av gestaltning som resten av kyrkogården, men rygghäckarna är något kortare och gravvårdarna har en mer individuell utformning som visar på att området utgör kyrkogårdens yngsta.*

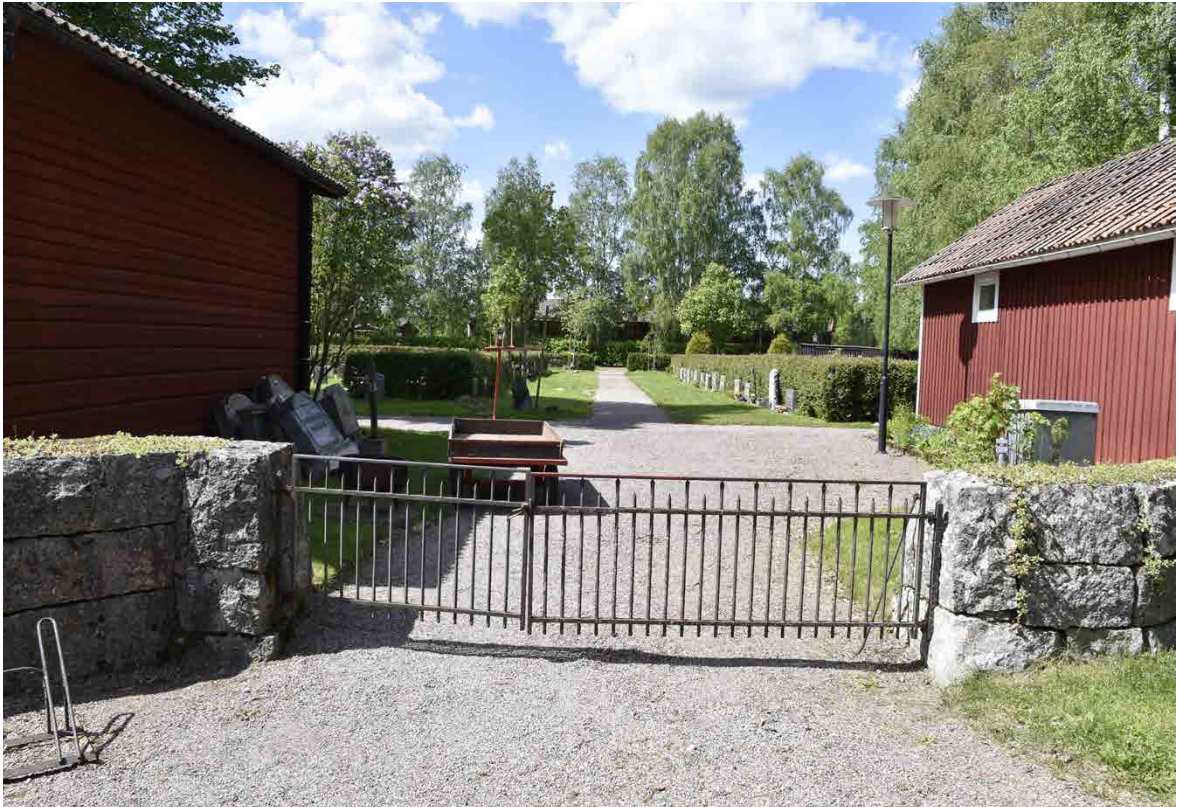
*Ekonomigården mellan kvarter 9 och tio. Boden till höger är från 1960-talet medan boden till vänster är av okänd ålder och fanns med redan på kartan från 1902.*

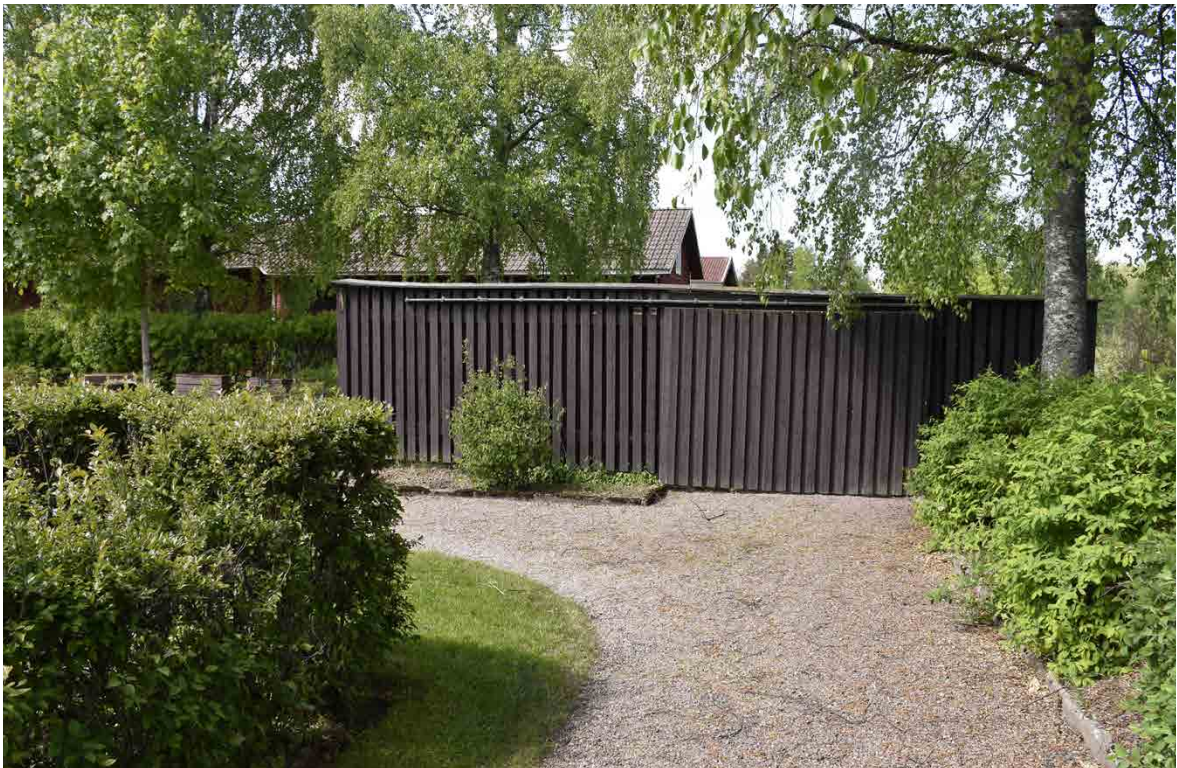
*Ekonomibyggnad från 1980-talet, placerad mellan kvarter 10 och 11.*
