Kulturhistorisk inventering

## **GRYCKSBO KYRKOÅRD**

Stora kopparbergs socken, Falu kommun

Antikvarisk rapport 2023:16

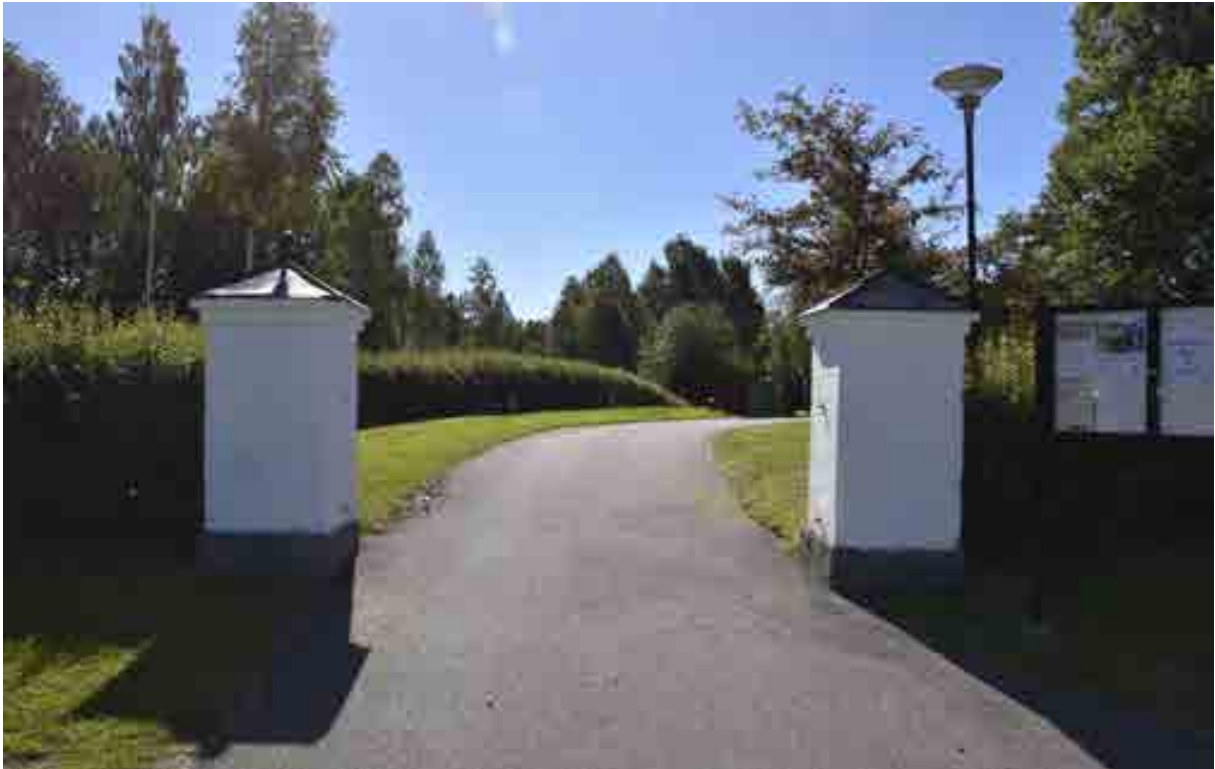
*Kyrkogårdens huvudentré flankeras av två vitputsade tegelstolpar med tälttak.*

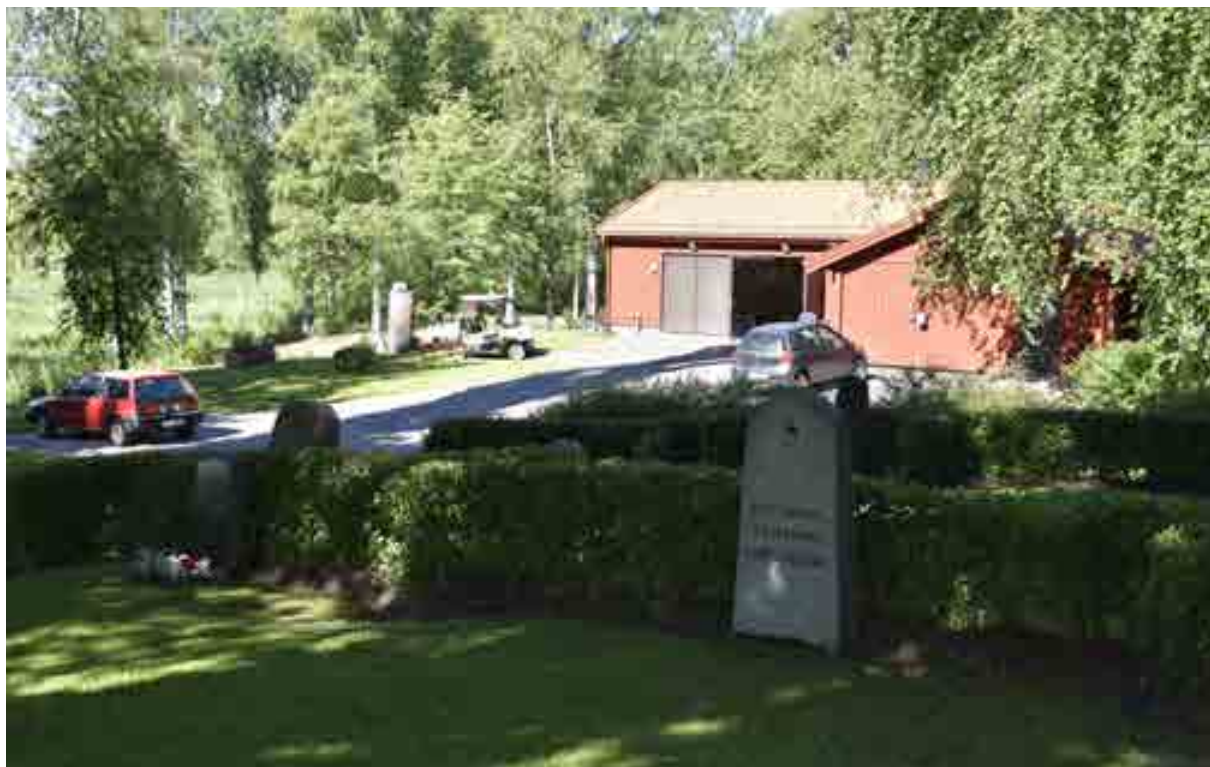
*Ekonomibyggnad med tillhörande personalutrymmen, placerad mitt på kyrkogården.*

En ekonomibyggnad med tillhörande personalutrymmen ligger mitt emellan den gamla och nya delen av Grycksbo kyrkogård. Byggnaden har två sammanbyggda byggnadskroppar. Dessa är rödmålade och har sadeltak belagt med taktegel. Bisättningshuset används som förråd.

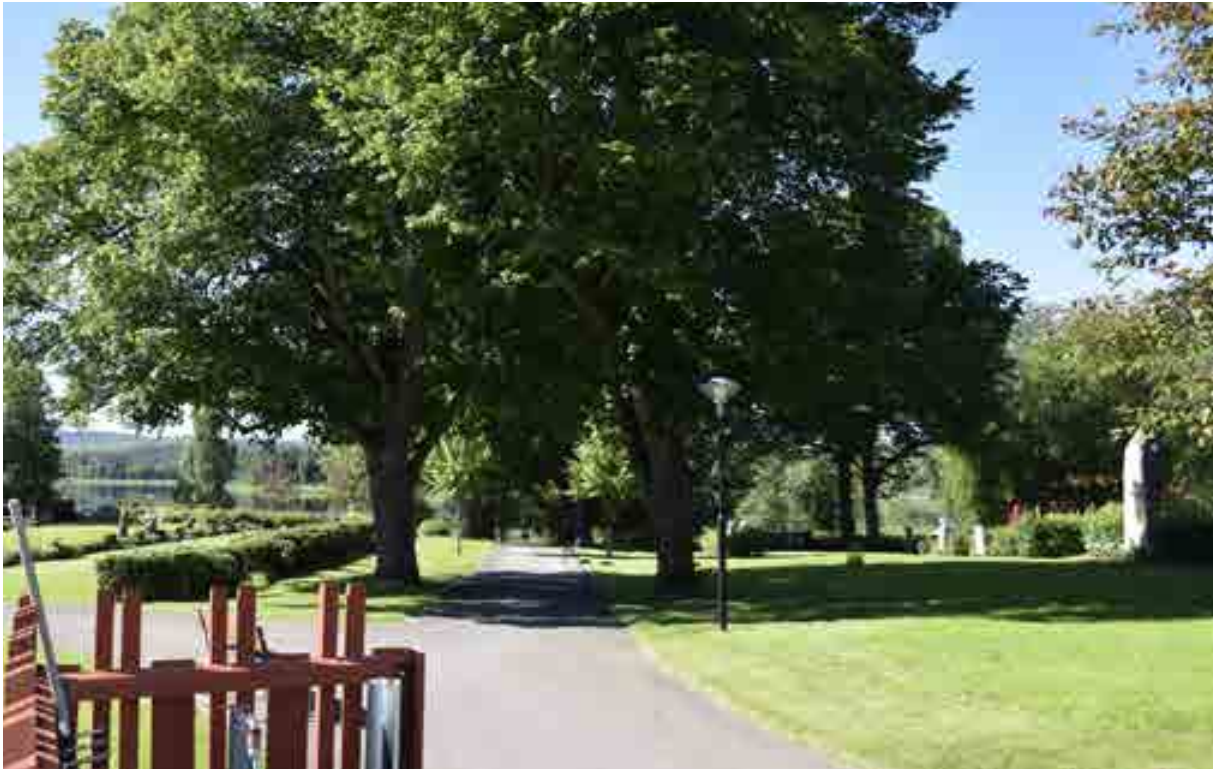
*Från huvudingången leder gångvägen ner genom kyrkogårdens äldsta område, med lindalléer på båda sidorna. Skötselstation med rött spjälstaket i förgrunden.*

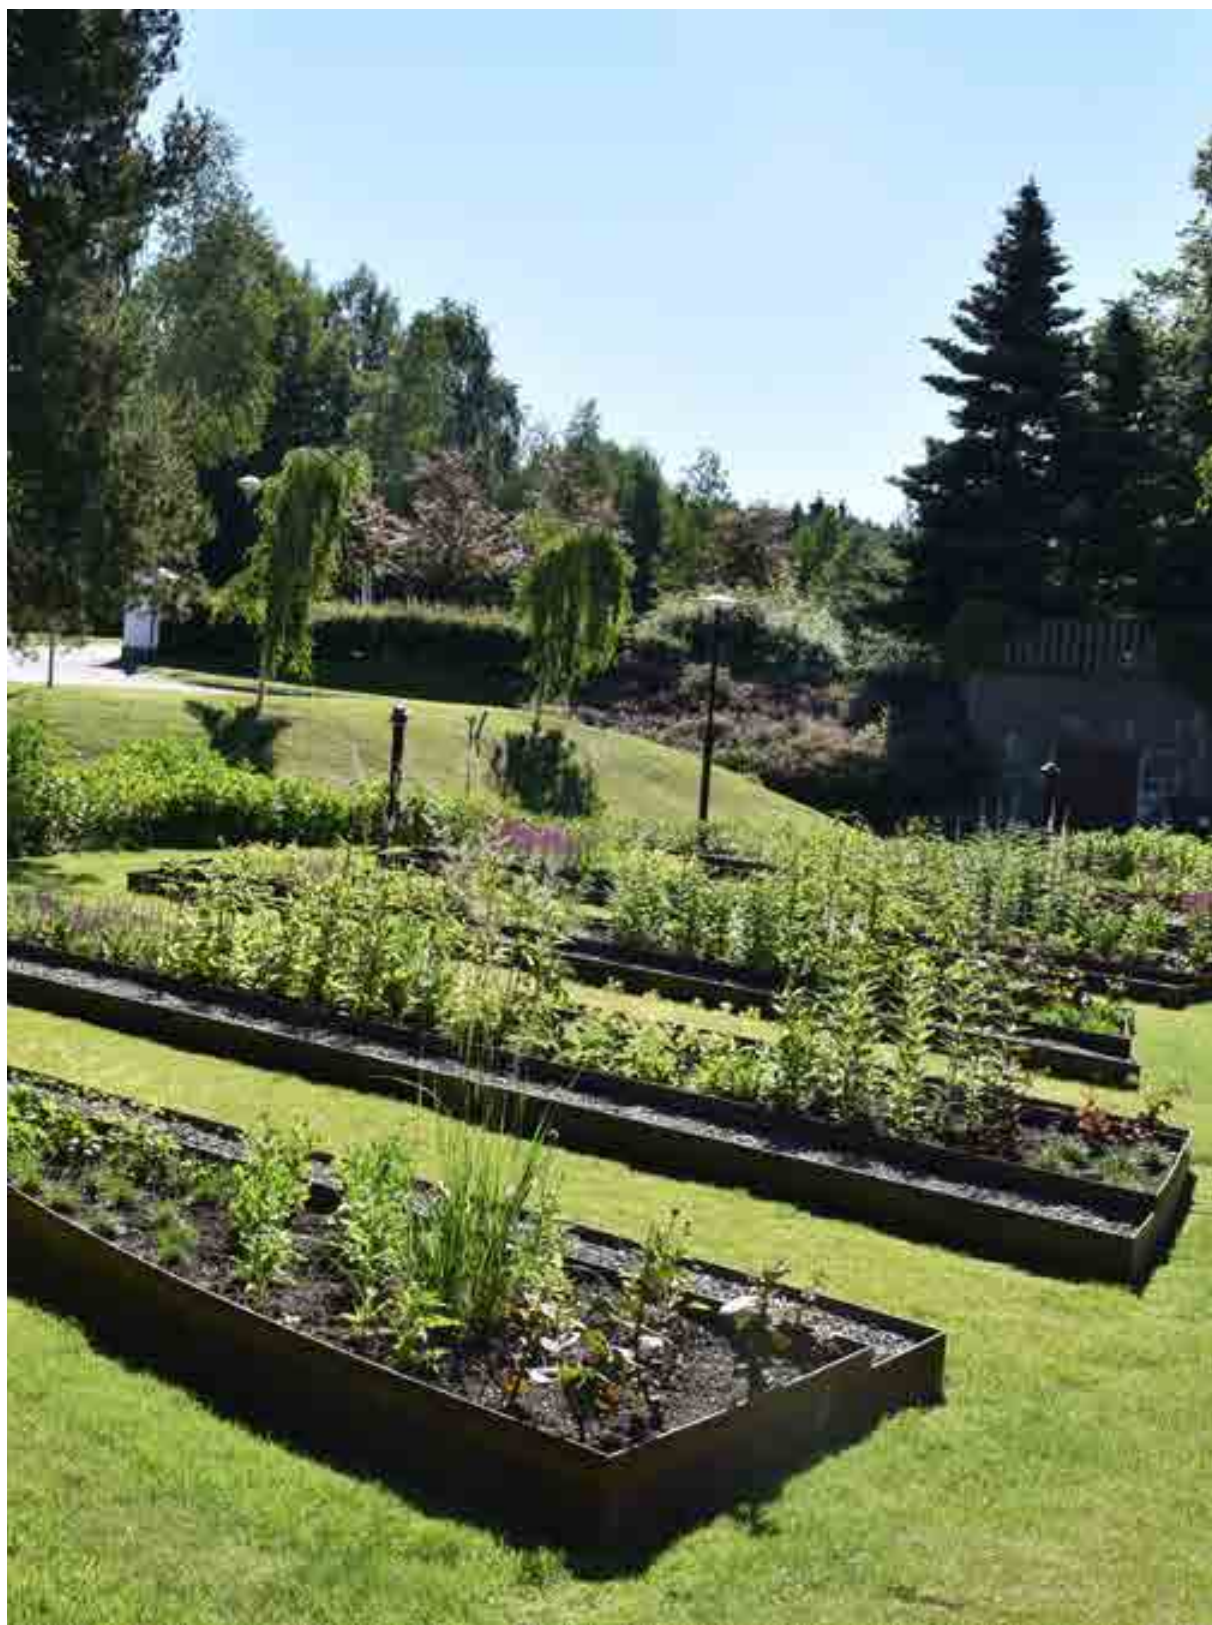
*Den senast tillkomna askgravplatsen har perennplanteringar inom upphöjda växtbäddar.*

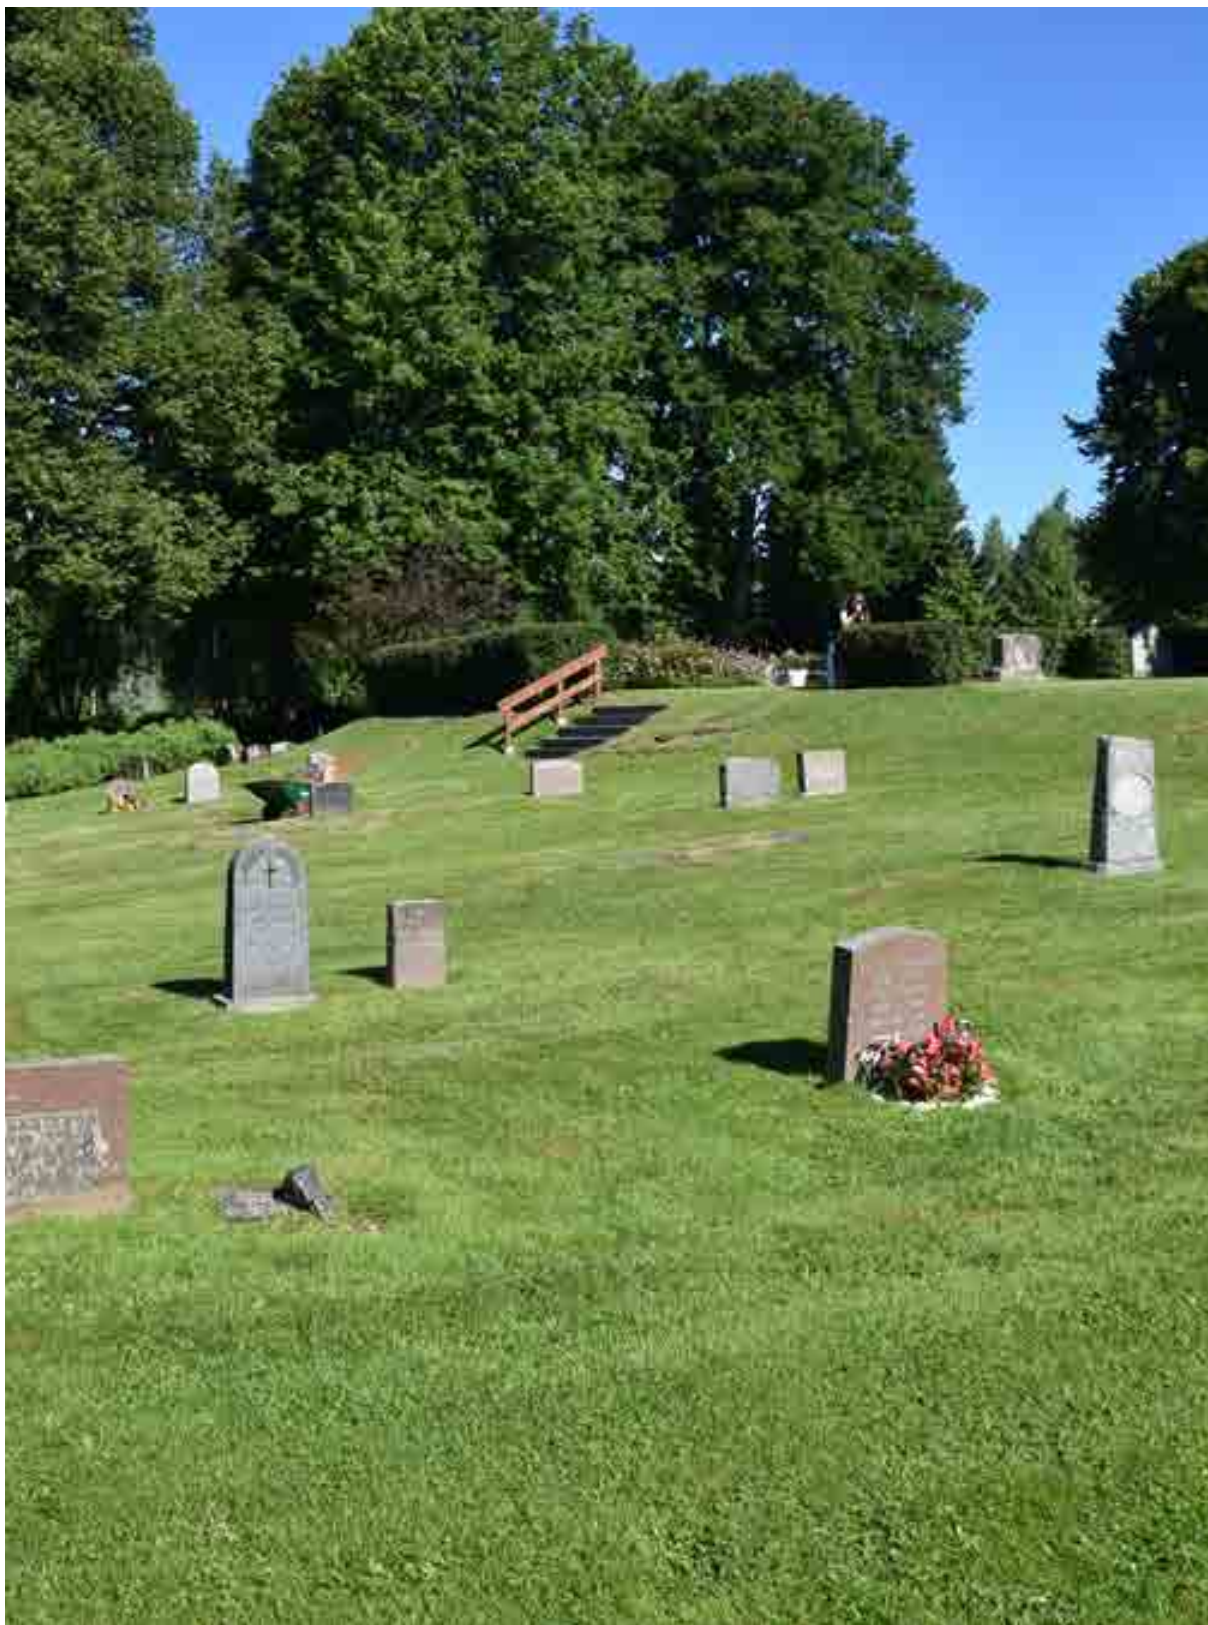
*Kyrkogårdens lutning tas upp genom flera etage. Här och var finns trappor utplacerade för att smidigt kunna ta sig mellan nivåerna. Bilden föreställer kyrkogårdens bevarade område för allmängravar.*

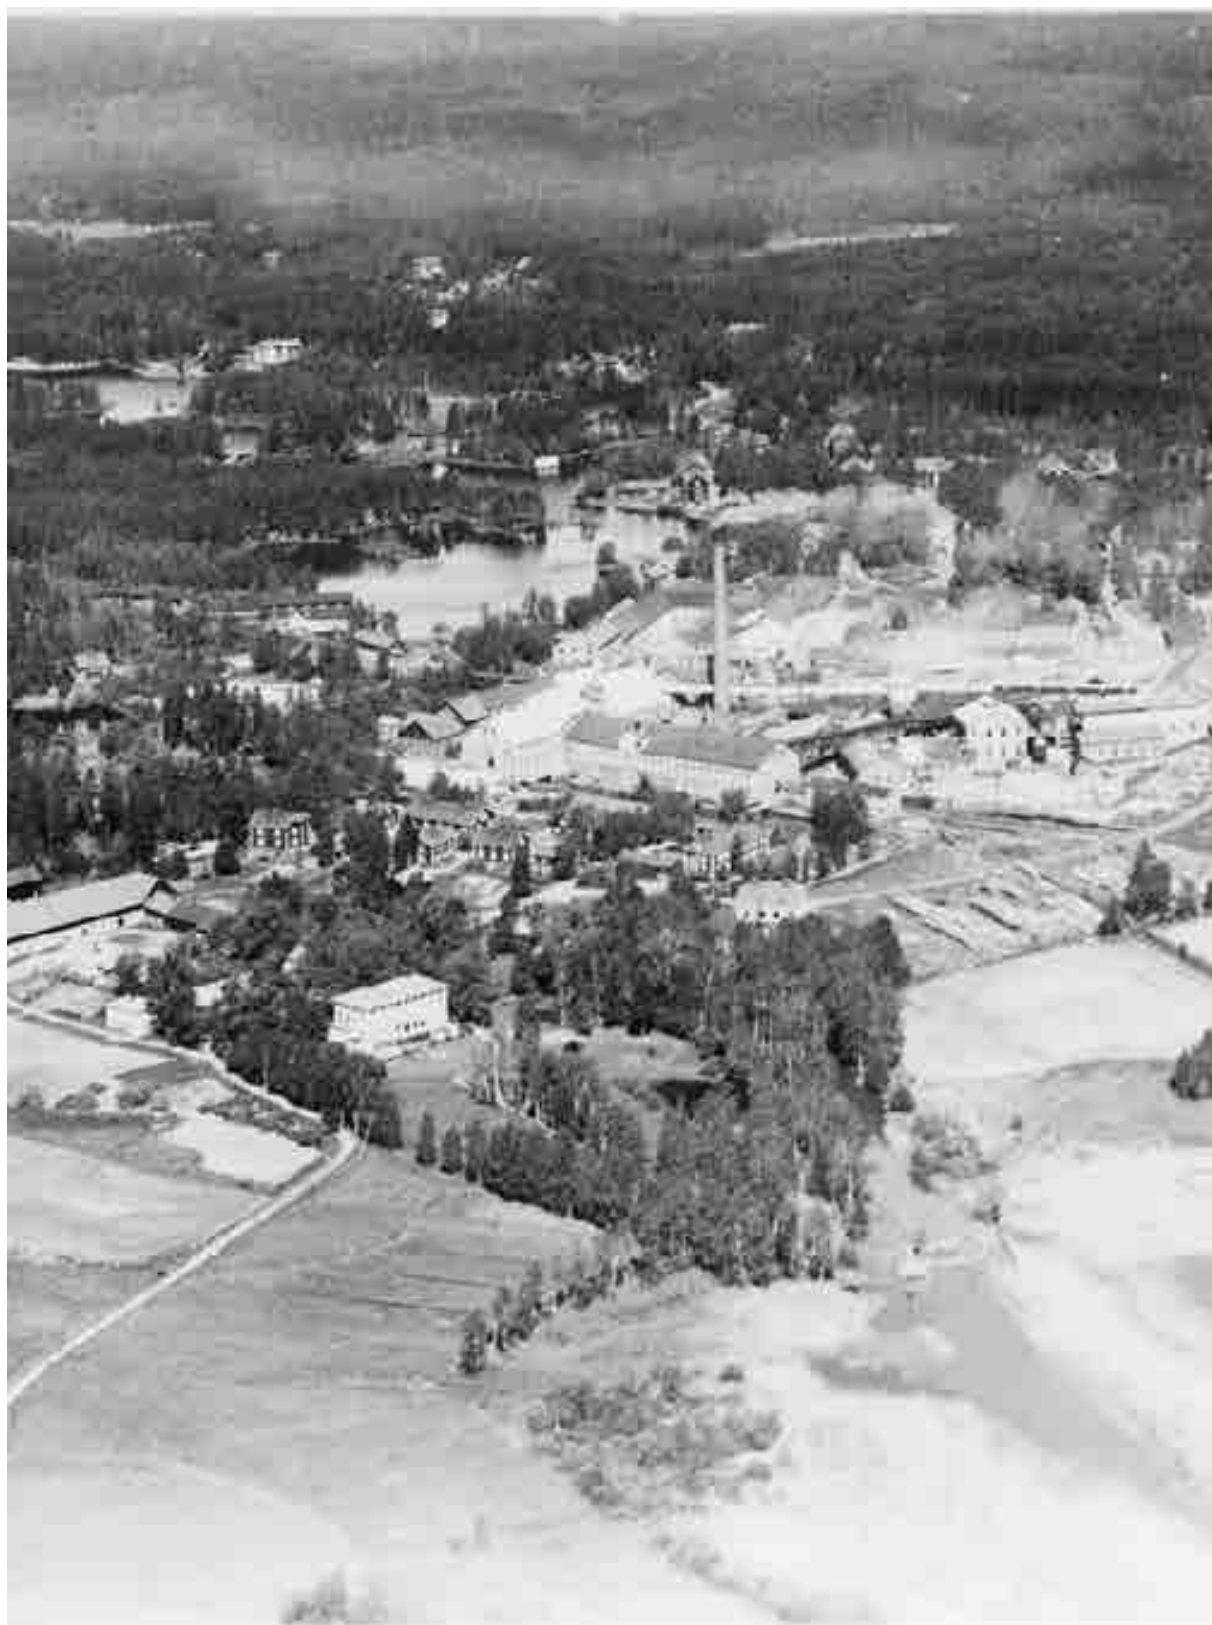
*Flygbild över fabriksområdet i Grycksbo. Herrgårdsbyggnaden syns närmast i bild. Foto: Dalarnas museums bildarkiv.*

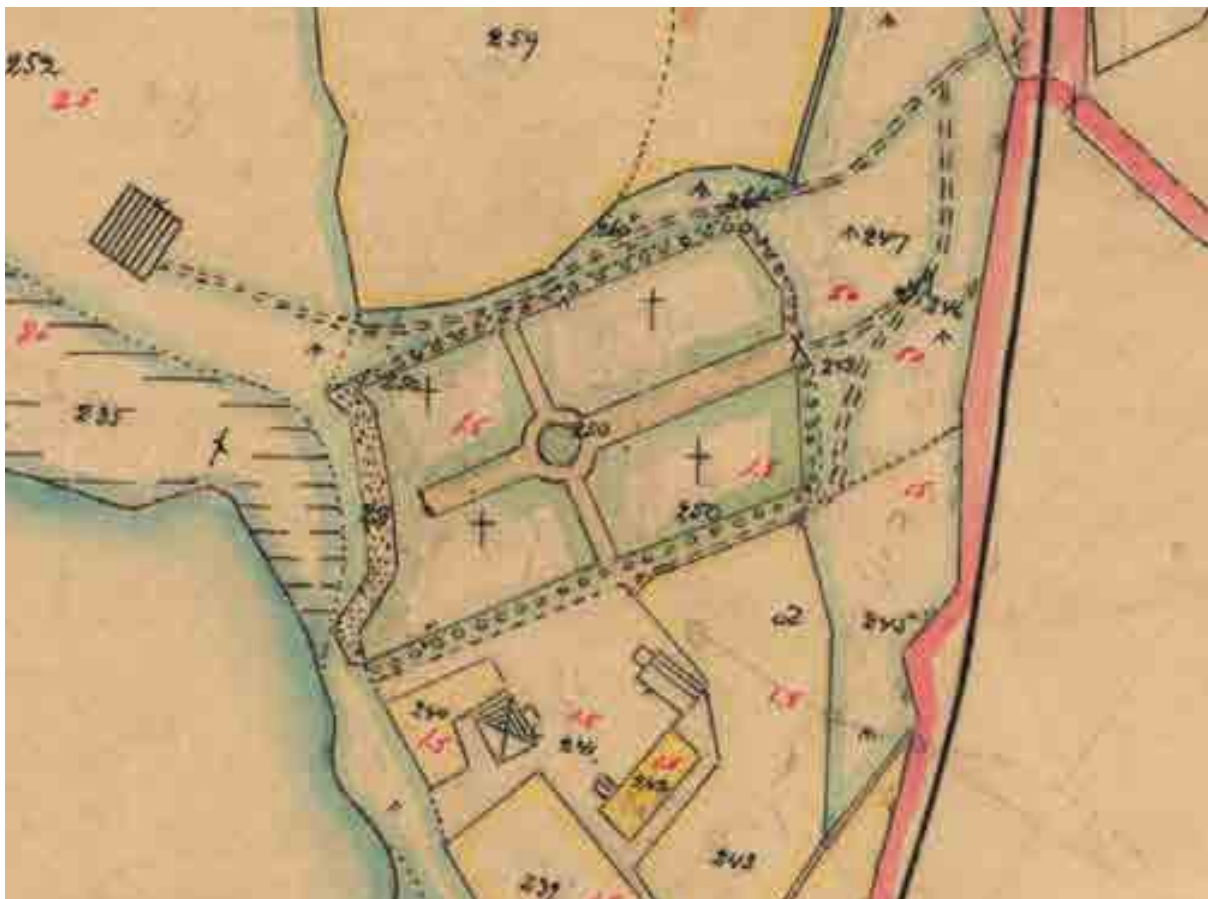
*Laga skifteskarta från 1918 som visar kyrkogårdens läge i sambället. Kartan är ritad 13 år efter att kyrkogården anlades. Planformen är fortfarande densamma som när kyrkogården anlades, med fyra kvarter avskilda med gångar. Stallgården syns söder om kyrkogården. Karta: Lantmäteriets historiska kartor. Källa: Grycksbo kyrkoarkiv, ULA.*

Den första kartan som visar Grycksbo kyrkogård, förutom brukets egna, är en laga skifteskarta från 1918. Av den framgår att kyrkogården har samma utsträckning som när den anlades. En trädkrans hade tillkommit någon gång mellan 1905 och 1918. Några gravvårdar är inte utmärkta. Söder om kyrkogår-

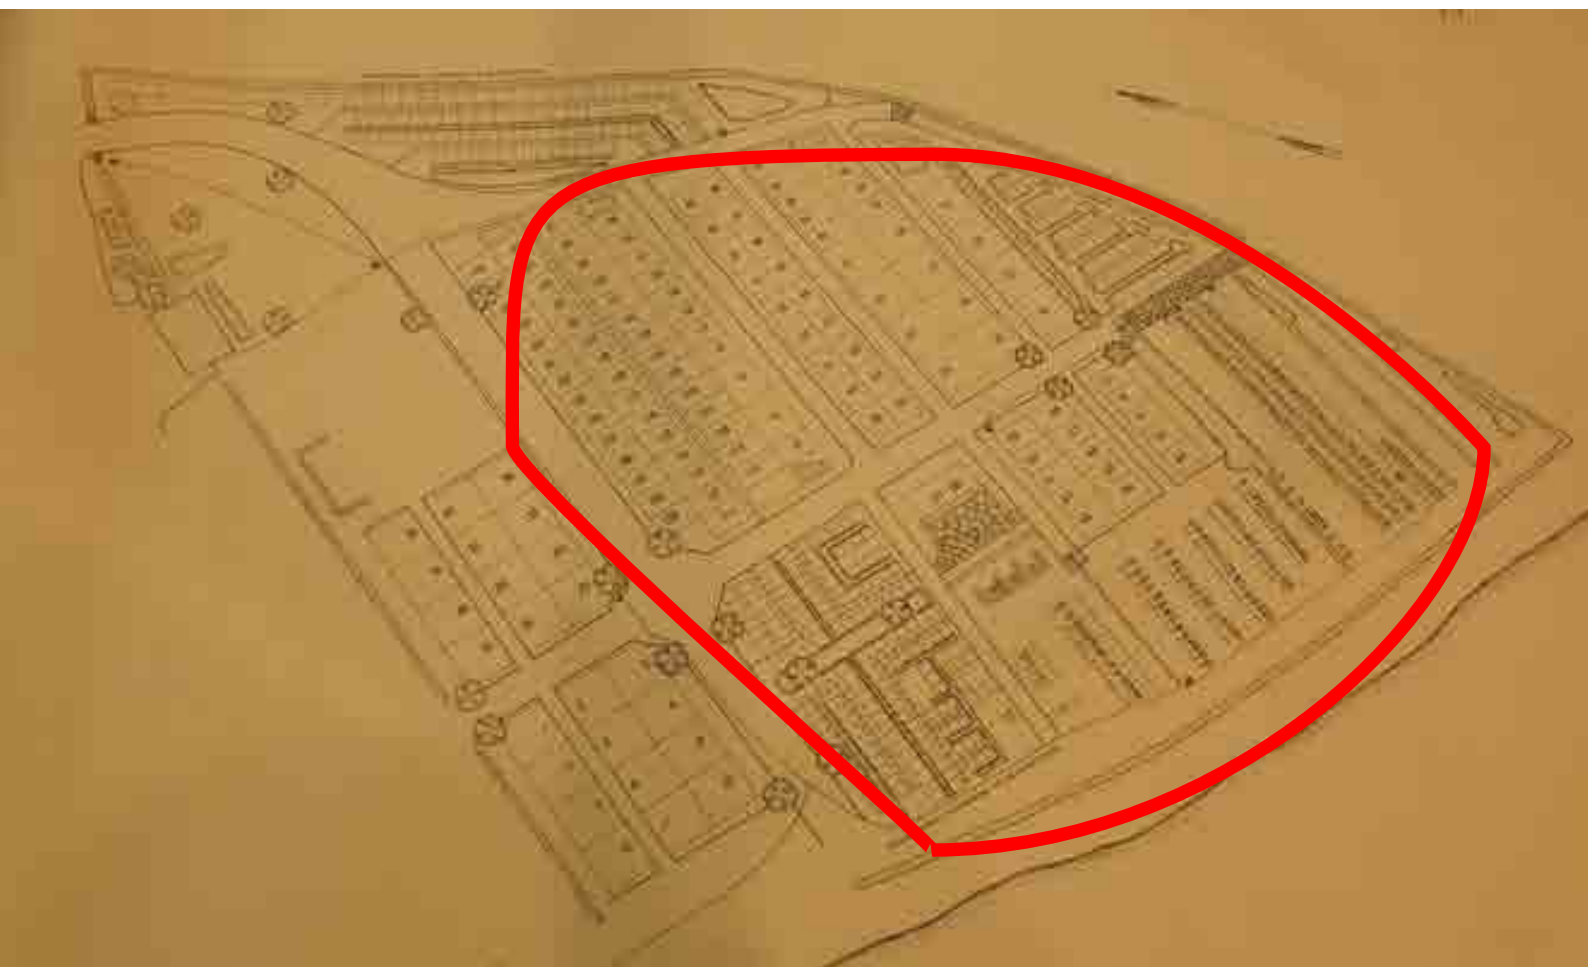
*Karta från 1968. Den del som tillkom 1925 är inringad med rött. Karta från själva utvidgningen saknas. Källa: Grycksbo kyrkoarkiv, ULA.*

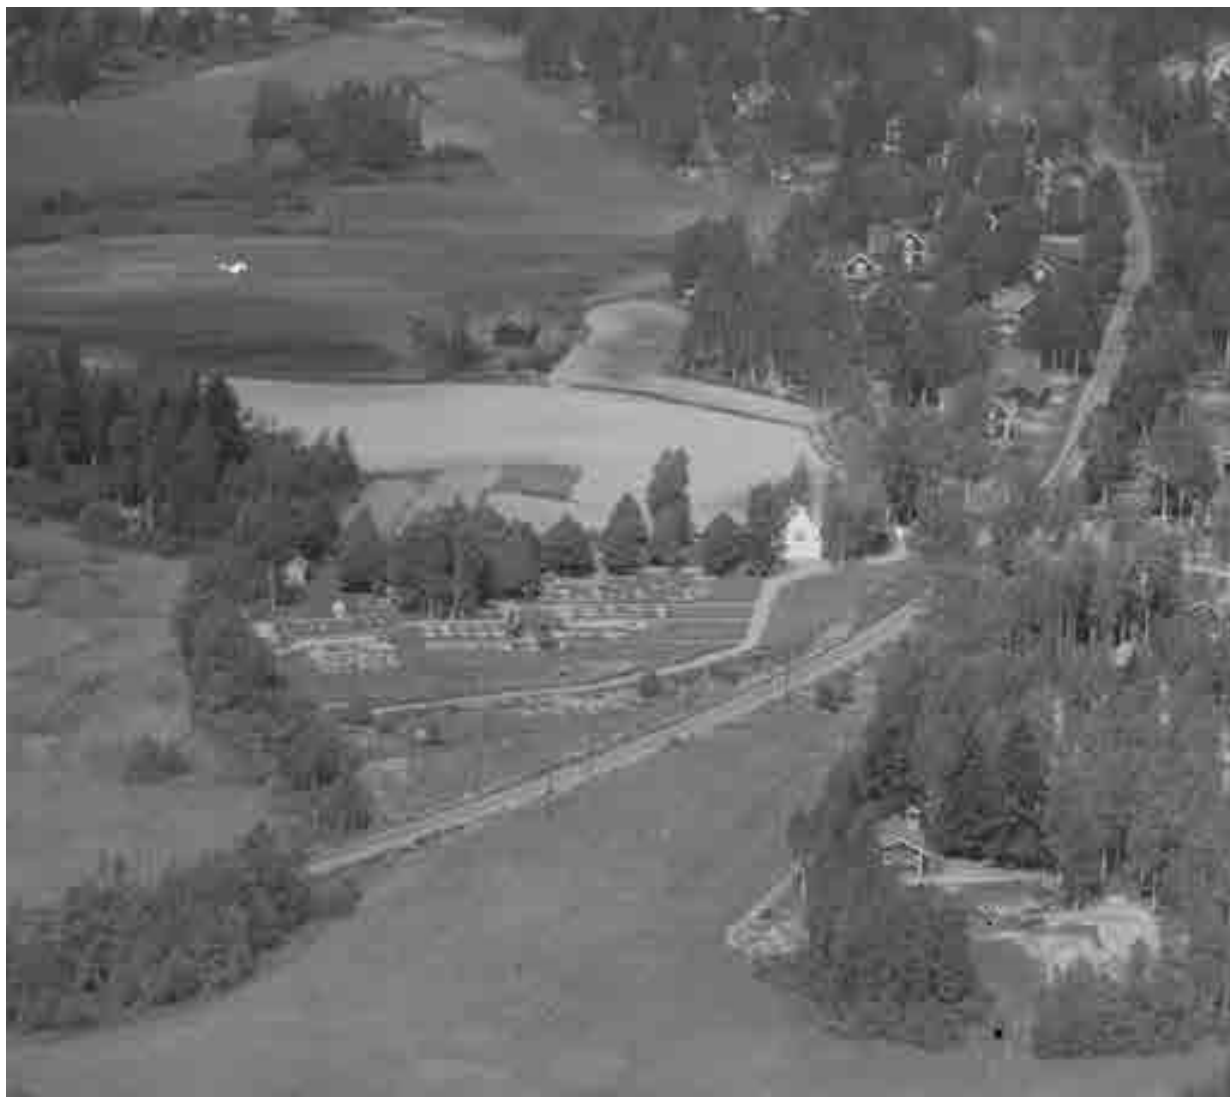
*Flygfoto från 1930-talet. Sjön Grycken ligger till vänster om kyrkogården i bilden och syns bara med sin täta strandvegetation. Gravkapellet uppfördes under 1920-talet i samband med den första utvidgningen av kyrkogården. Sandgravarna syns som ljusare partier i den mer homogena gräsmattan. Det ljusa området ovanför kyrkogården är den jordbruksmark där den nya kyrkogården kom att anläggas på 1980-talet. Sjön ligger till vänster på bilden. Foto: Dalarnas museums bildsamling.*

Trädgårdsarkitekt Tore Tägtlund tog också fram ritningar till en omstrukturering inom kyrkogårdens södra del 1968, där det kompletterades med en sittplats med plantering. Innan omstruktureringen bestod området av öppen yta med allmänna gravplatser. Området syns i sin helhet på flygbilden från 1930-talet på sidan 33. Marken belades med sandstensplattor och det anlades en brunn i natursten. Befintliga gravar i området inkorporerades i gestaltningen. Planteringarna omfattade thujor och häckar med buskros. Dessa ersattes sedan av rosa spirea.

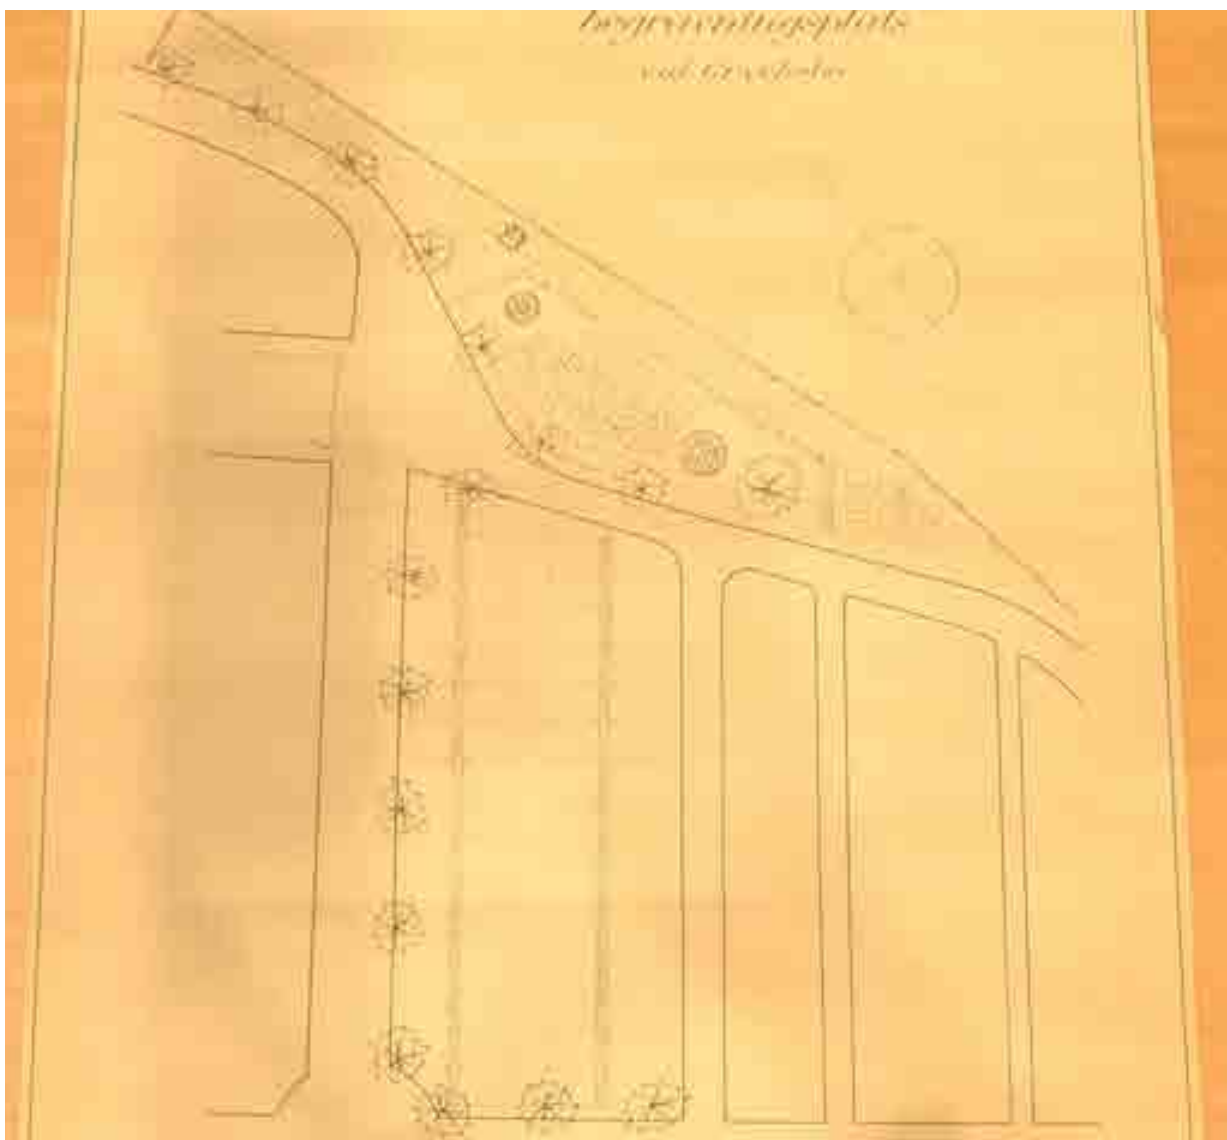
*Karta över delar av Grycksbo kyrkogård från 1944. Kartan visar omstruktureringen av gravfältet samt tillkomsten av ett urngravsområde i norra delen av kyrkogården. Källa: Grycksbo kyrkoarkiv, ULA.*

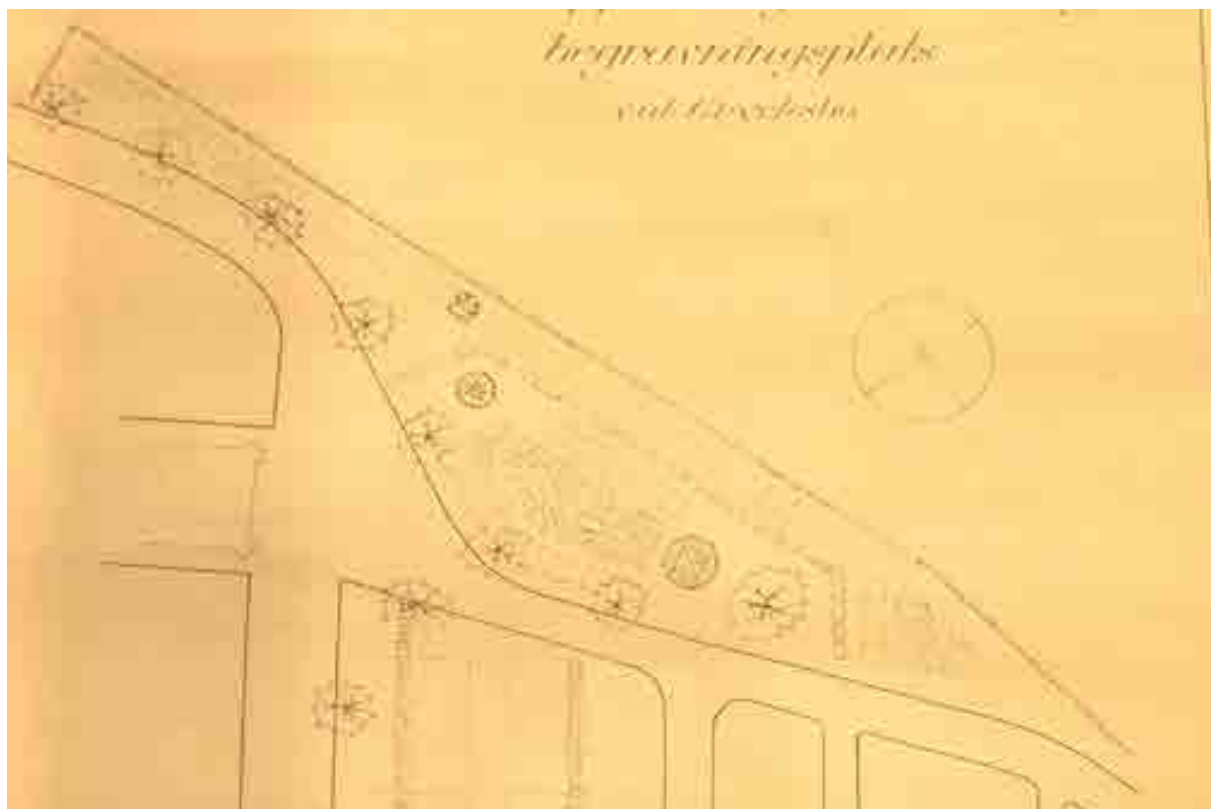
Den ursprungliga planen för urngravsområdet ovan och hur det blev nedan. Karta från 1944 och karta från 1968. Källa: Grycksbo kyrkoarkiv, ULA.

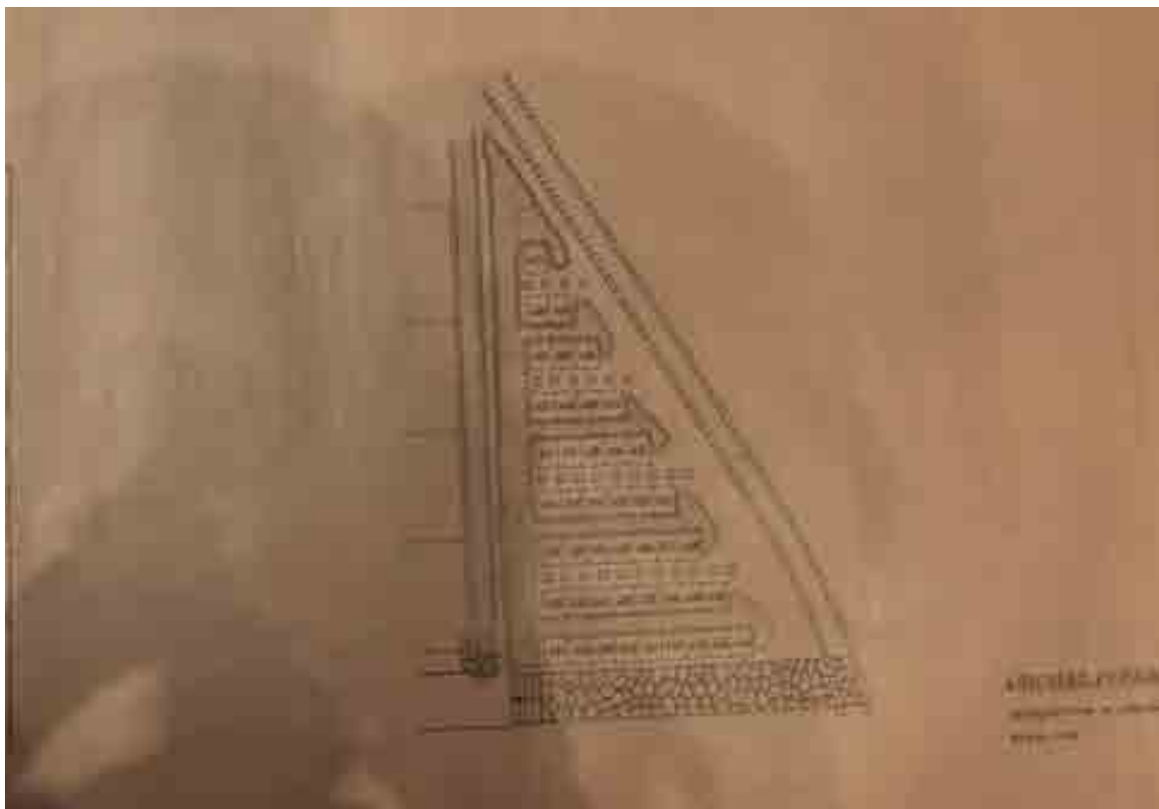
*Urngravsområde tillkommet någon gång mellan 1944 och 1968, med raka gravrader, avskilda med rygghäckar. Området ligger i kyrkogårdens östra del. Källa: Grycksbo kyrkoarkiv, ULA.*

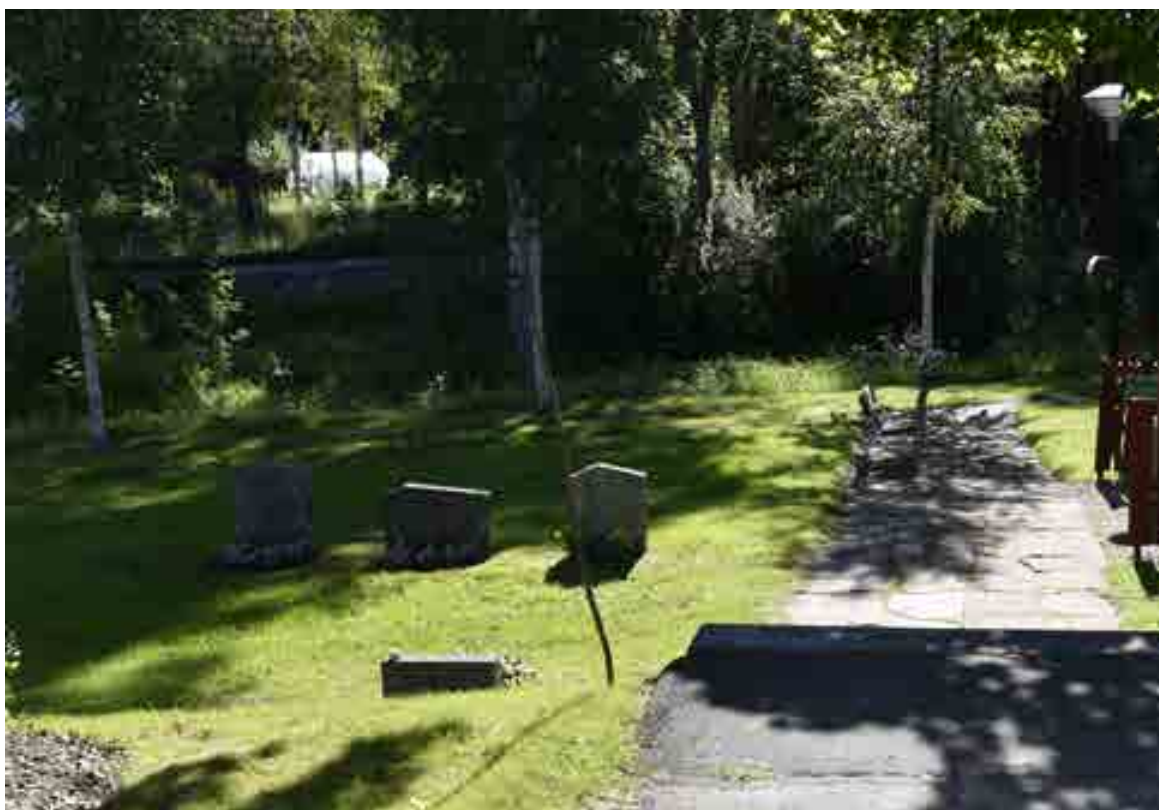
*Urngravsområdet som syns på kartan ovan har helt förändrat karaktär sedan slutet av 1900-talet. Idag är rygghäckarna borttagna och gravraderna urglesade.*

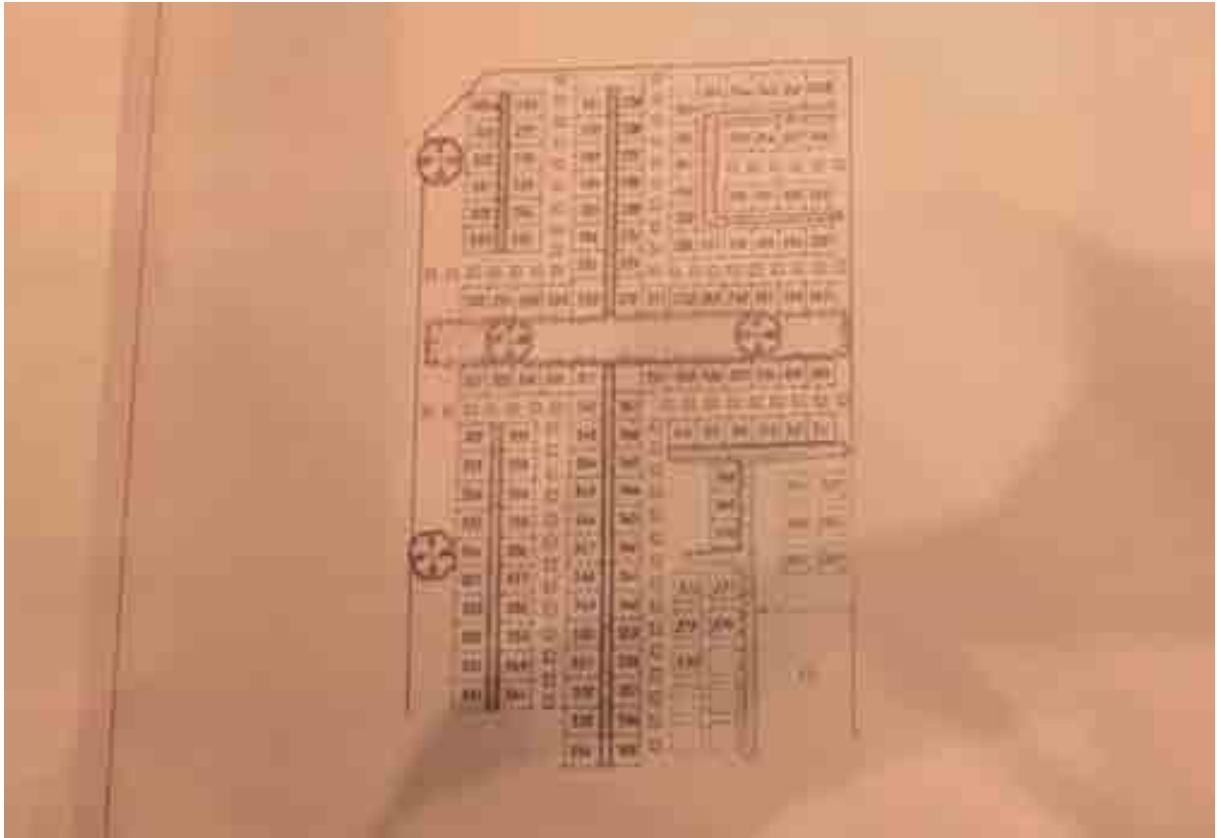
*Det sydöstra av de fyra äldsta kvarteren lades om och fick en ny utformning 1961. Kartan visar den nya strukturen för kvarteret. Karta: Grycksbo kyrkoarkiv, ULA.*

År 1961 gick församlingen ut med en förfrågan om en entreprenör som kunde lägga om ett av de äldsta gravkvarteren inom kyrkogården. Kvarteret, det sydöstra av de fyra första, bestod av ett ej fullbelagt äldre kistgravsområde och församlingen önskade omläggning till urngravsplatser. Handlingarna visar att 24 st befintliga enskilda gravar flyttas om och i och med detta fick nya gravnummer. Idag finns fyra av dessa kvar. Kvarvarande allmänna gravplatser togs troligtvis bort. Den äldre numreringen började med nr 2 vilket kan innebära att kyrkogårdens äldsta gravnumrering utgick från det här kvarteret. Den numrering platserna fick efter omläggningen kom att förändras ytterligare gånger och är inte densamma som idag. Det finns inga uppgifter om att stoftet efter de gravsatta också flyttades. Området hade en hel del ojämnheter i markytan och sluttade ner mot vattnet. Kvarteret gick från att ha bestått av en gräsbevuxen yta utan någon direkt planerad gestaltning till en mycket strikt ordnad struktur med rygghäckar, trånga gravplatser och L-formade gravrader. Kvarteret omfattade en blandning av enskilda och allmänna gravplatser och därmed uppfattades troligtvis som ostrukturerat och rörigt enligt modernismens kyrkogårdsideal. Området planerades av trädgårdsarkitekt Tore Tägtlund. Även områdets lutning åtgärdades med en skapad markerad slänt tvärs över kvarteret vilket gjorde att de olika delarna erhöll något planare mark. I mittaxeln planterades två purpuraplar, en vresros och vit spirea. Mellan gravraderna planterades röd spirea, häckberberis och ölandstok. Området försågs med trampstenar, också i L-form utmed gravraderna, att gå på. Det gavs särskilda instruktioner om att olycksgraven inte fick flyttas om vid omläggningen. Gravplatsens grusade yta och omgärdningshäckar togs dock bort och ersattes med gräsmatta. Idag framstår kvarteret som ostrukturerat och

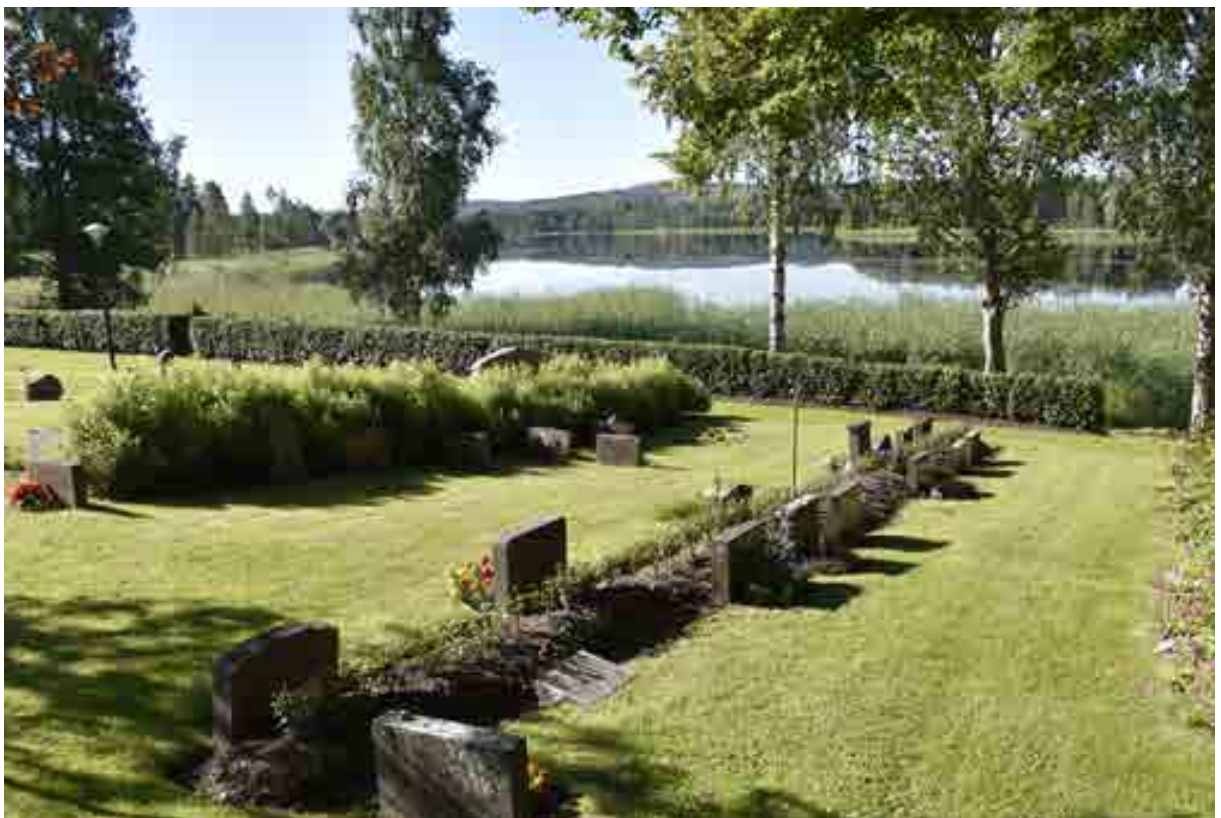
*De L-formade rygghäckarna har plockats bort vilket gör att kvarterets gestaltning blir svår att förstå. Gravvårdarna saknar förankring och upplevs sväva fritt över gräsytan.*

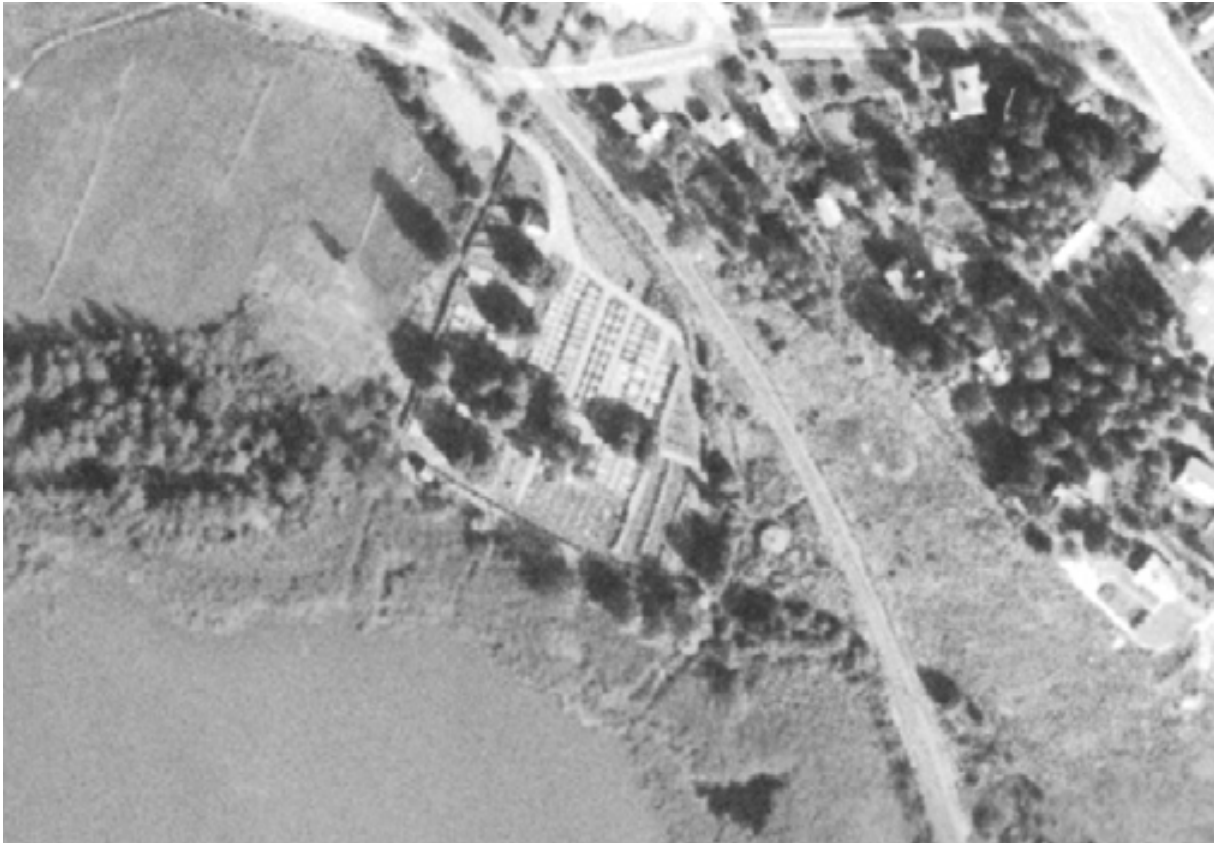
*Flygfoto från 1960 som visar den höga andel sandgravar som förekom på kyrkogården. Sandgravarna omgärdades av häckar. Det är oklart om även de allmänna varvet fortfarande hade kvar sina sandade gångar eller om dessa redan försvunnit. Källa: Lantmäteriet.*

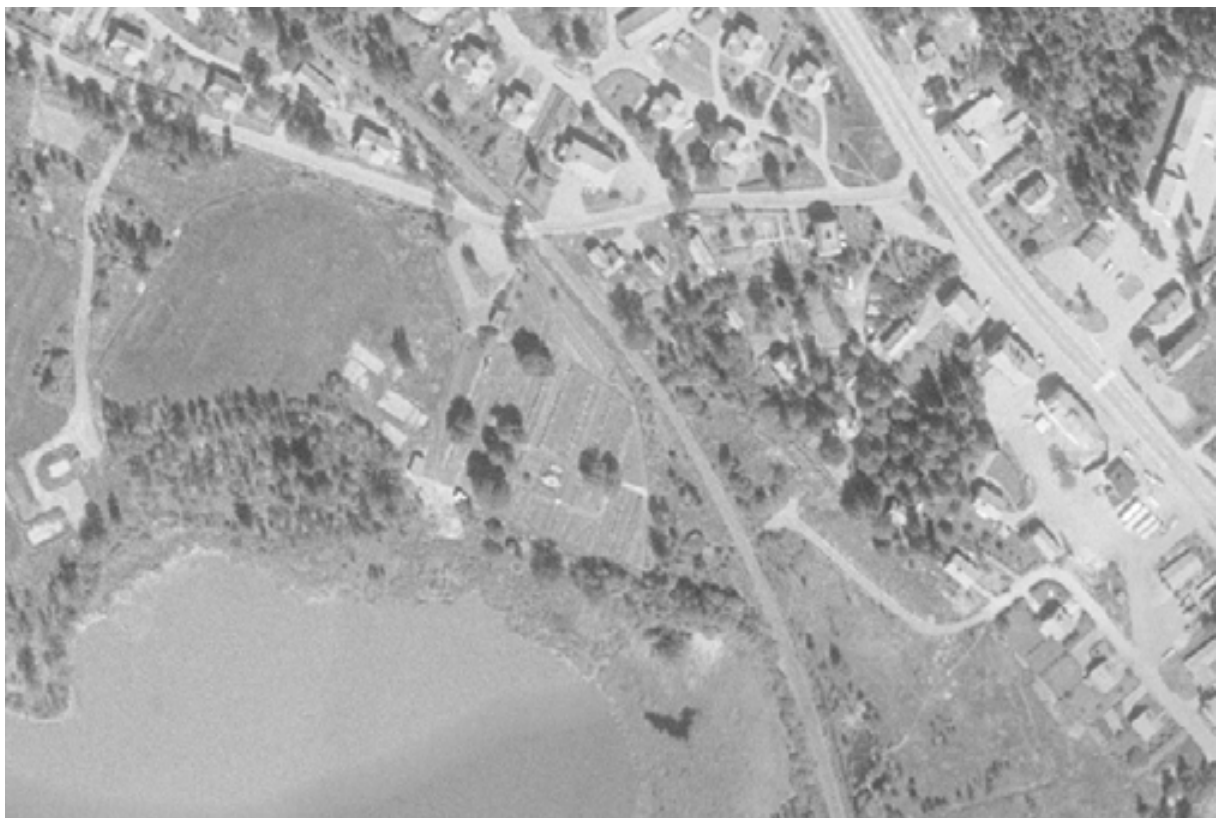
*Flygfoto från 1975 som visar att kyrkogården nu fått sina stora gräsade ytor och att sandgravarna helt försvunnit. Källa: Lantmäteriet.*
