Kulturhistorisk inventering

## **GRYCKSBO KYRKOÅRD**

Stora kopparbergs socken, Falu kommun

Antikvarisk rapport 2023:16

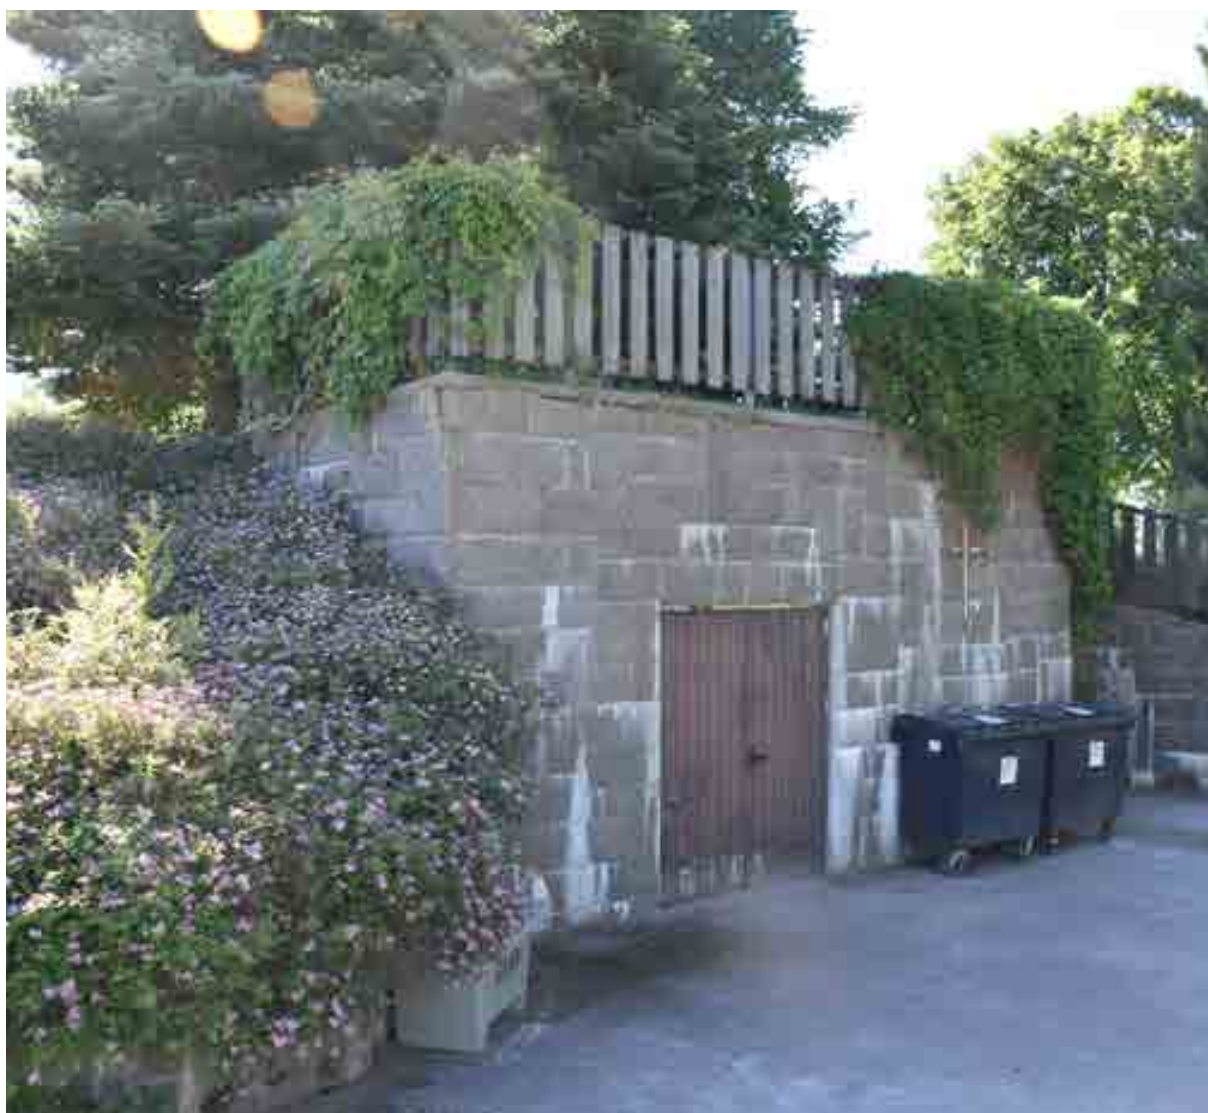
*Bisättningshuset stod klart 1966.*

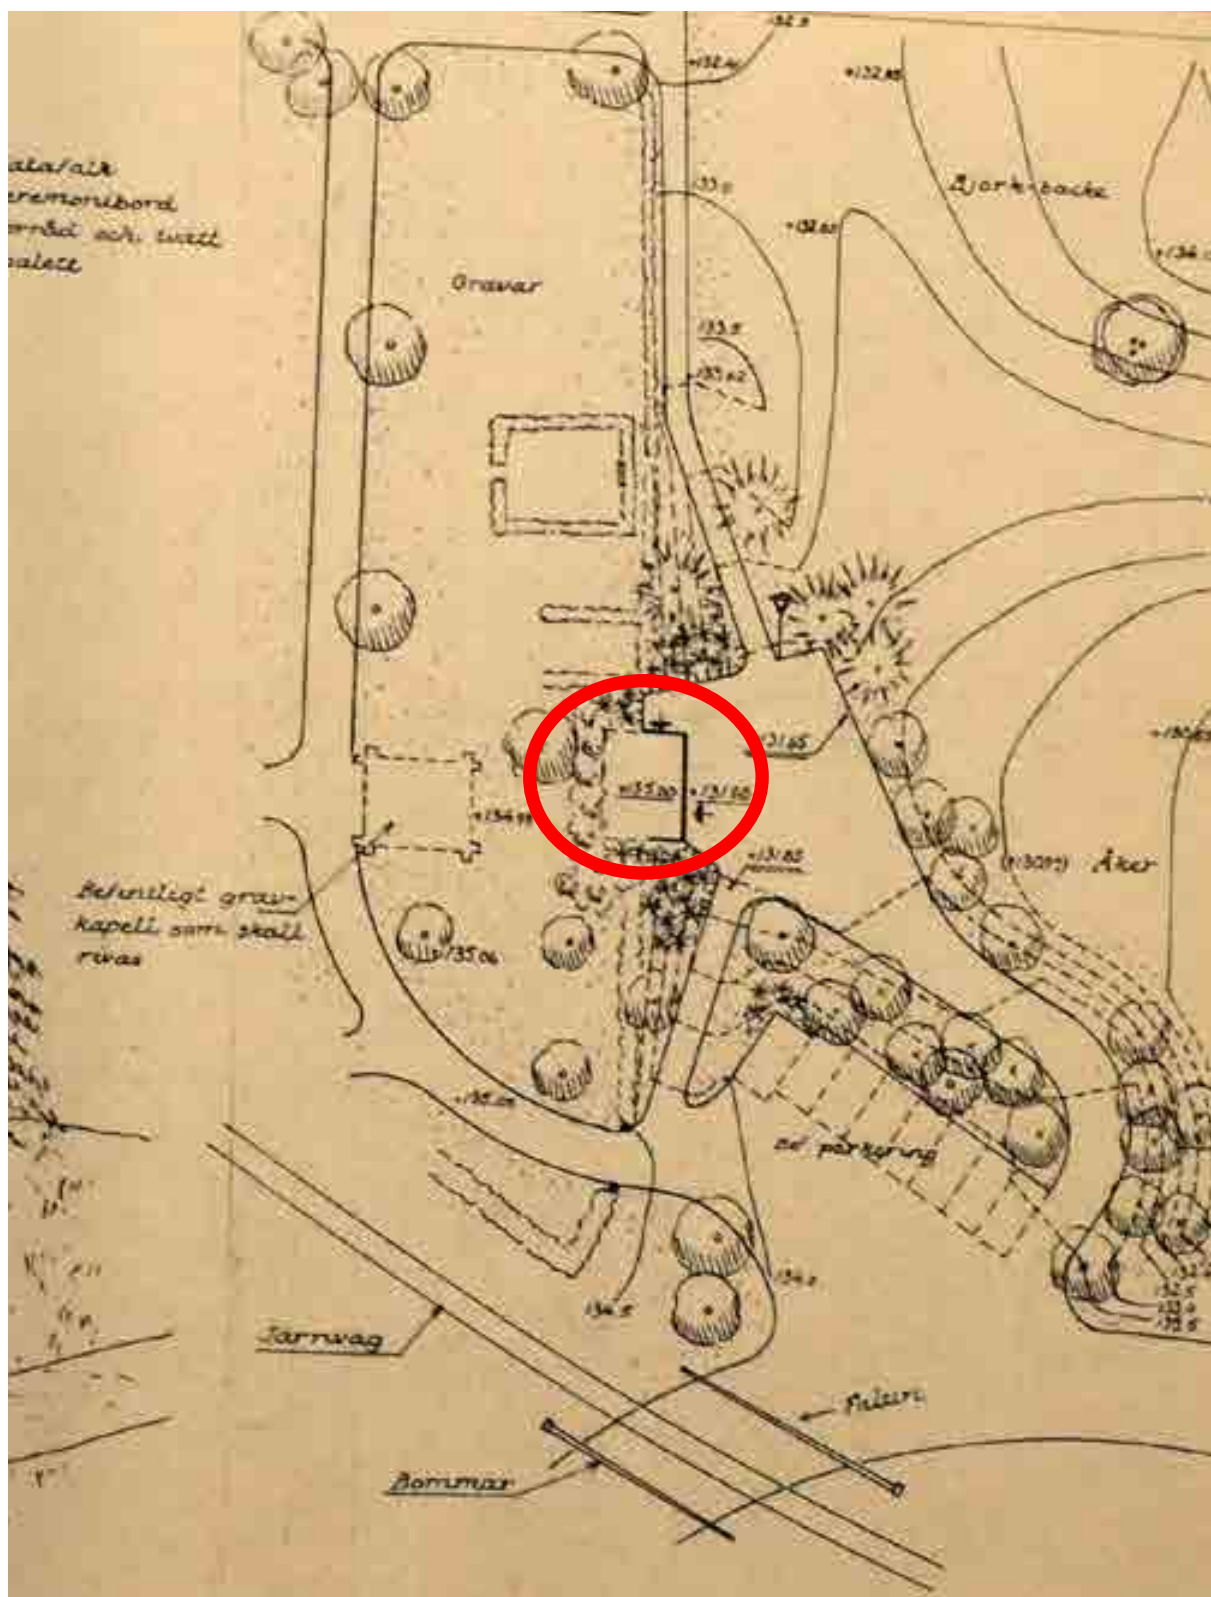
Karta från 1965 som visar planerna på ett nytt bisättningshus. Det gamla gravkapellet revs i samband med att det nya bisättningshuset stod färdigt. Kartan visar också att det funnits fler gravar i kvarteret kring den Munktellska familjegraven. Området till höger på kartan är fortfarande åkermark. Det nya bisättningshuset inringat. Karta: Grycksbo kyrkoarkiv, ULA.

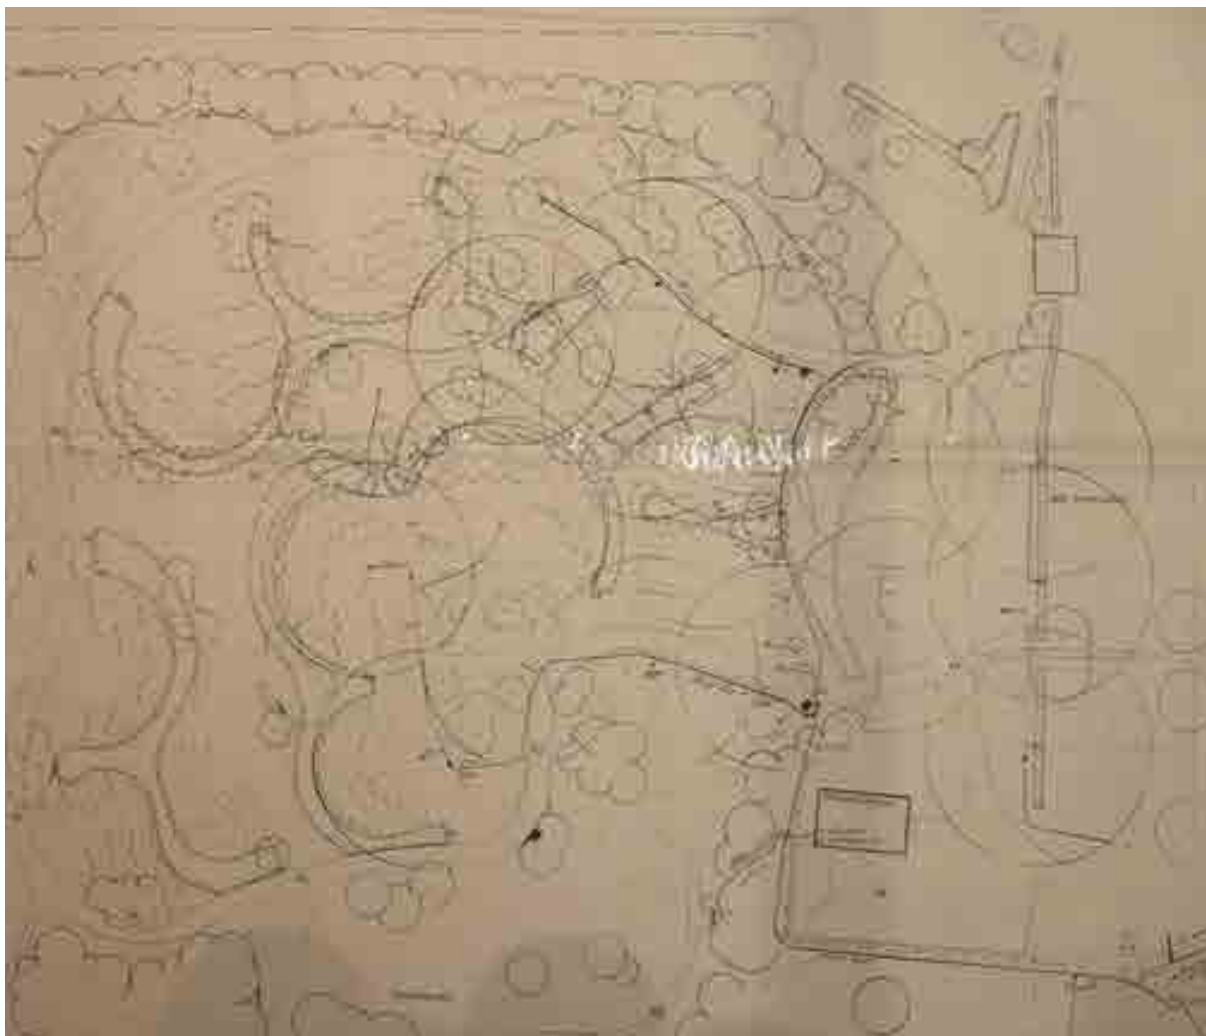
*Karta från 1981 som visar utvidgning av kyrkogården åt väster. Området bestod tidigare av åkermark. Källa: Leksands kyrkoarkiv, ULA.*

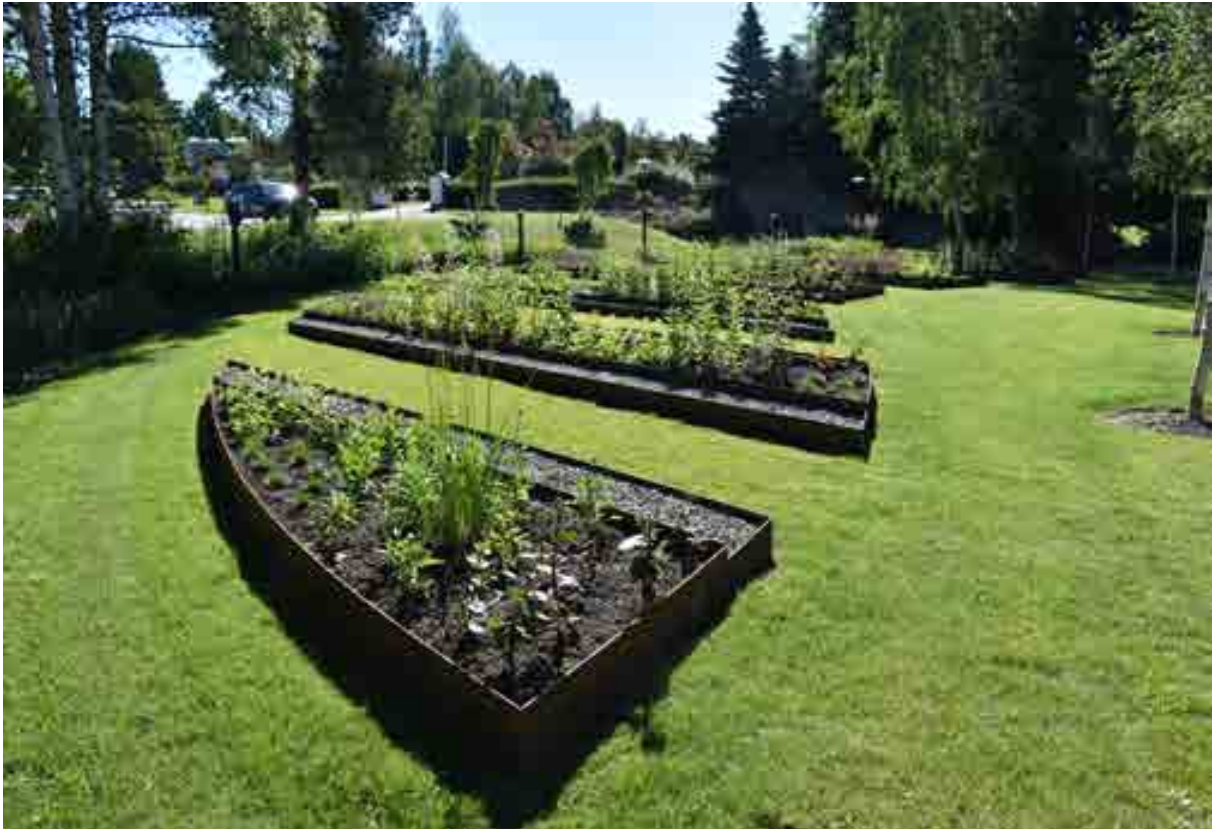
*Askgravplatsen är utformad med flera bäddar med perennplantering i mitten. Stenarna är återanvända från pastoratets andra kyrkogårdar.*

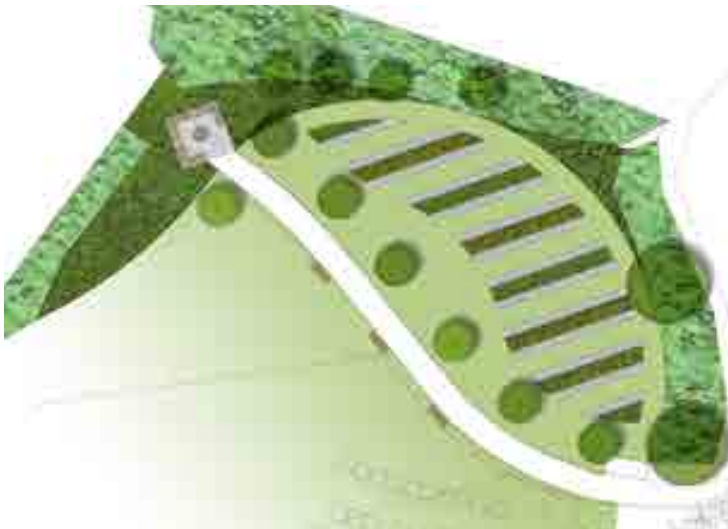
*Ritning från 2020 som visar förslaget på den nya askgravplatsen med tillhörande sittgrupp.*

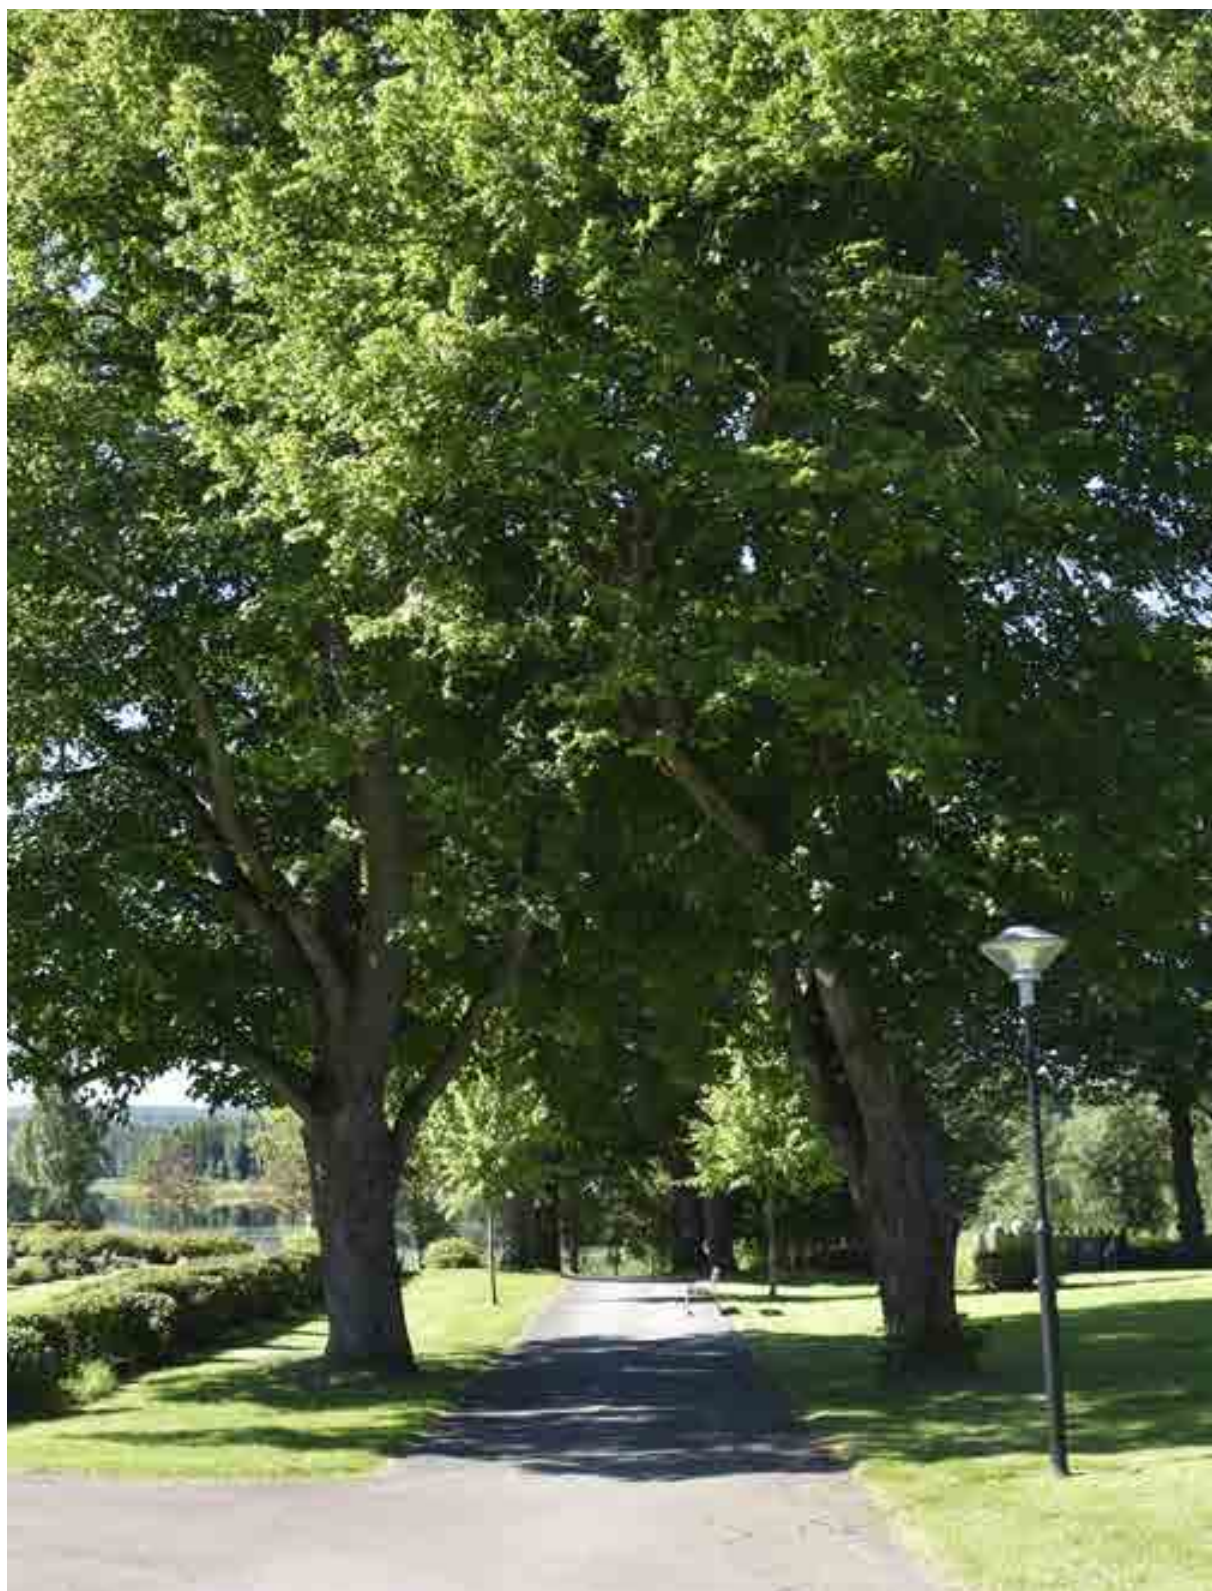
*Alléträden utmed kyrkogårdens gamla huvudgång planterades troligtvis i anslutning till att kyrkogården utvidgades under 1920-talet. Mittgången förlängdes då och kyrkogårdens östra del fick sin nuvarande utbredning.*

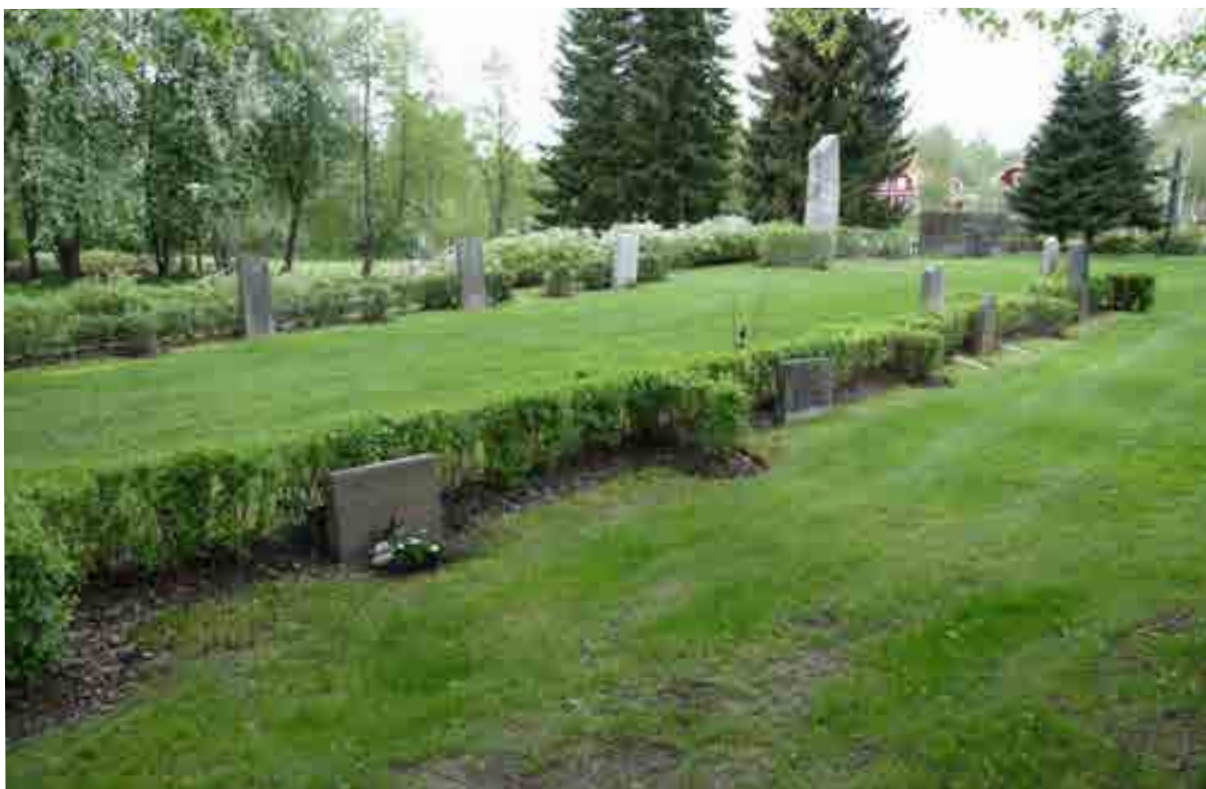
*Grycksbo kyrogårds äldsta bevarade område med den Munktellska familjegraven i bakgrunden.*

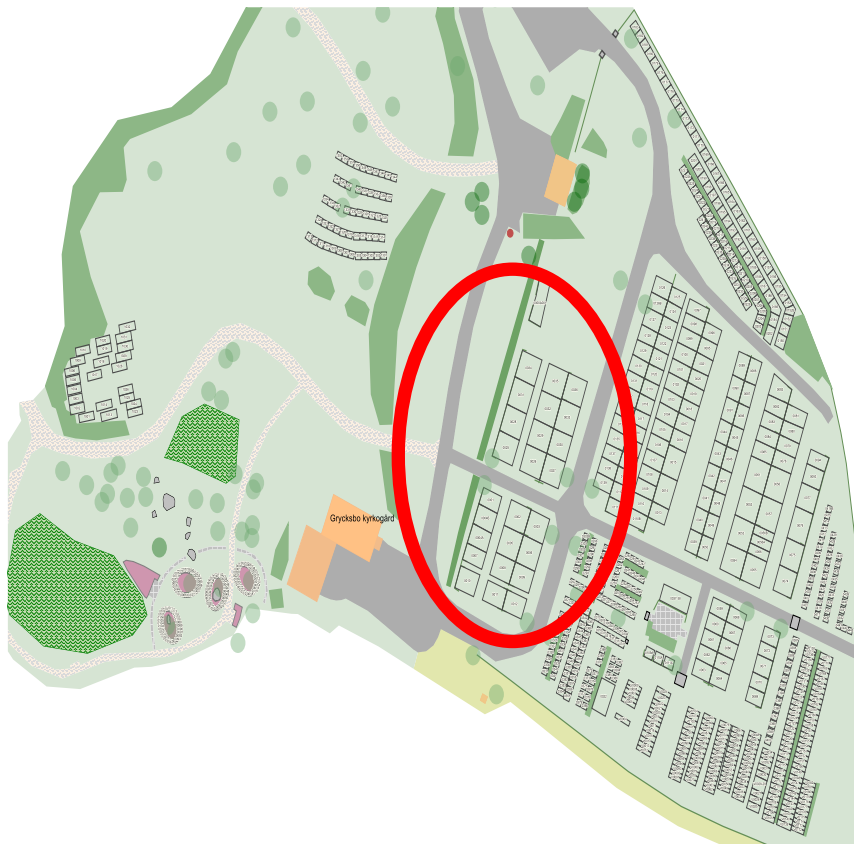
*De flesta av gravvårdarna inom området är från kyrkogårdens allra första tid. Högmåla till sin form är de typiska för den här perioden. Munktellska familjegraven skymtar med sin storlek i bakgrunden.*

- Gravvårdar tillkomna före 1925 räknas som tidiga och har tillskrivits mycket höga kulturhistoriska värden.
- Köpegravar med bevarade gravvårdar speglar ett socialt differentierat samhälle med tillhörande gravskick.

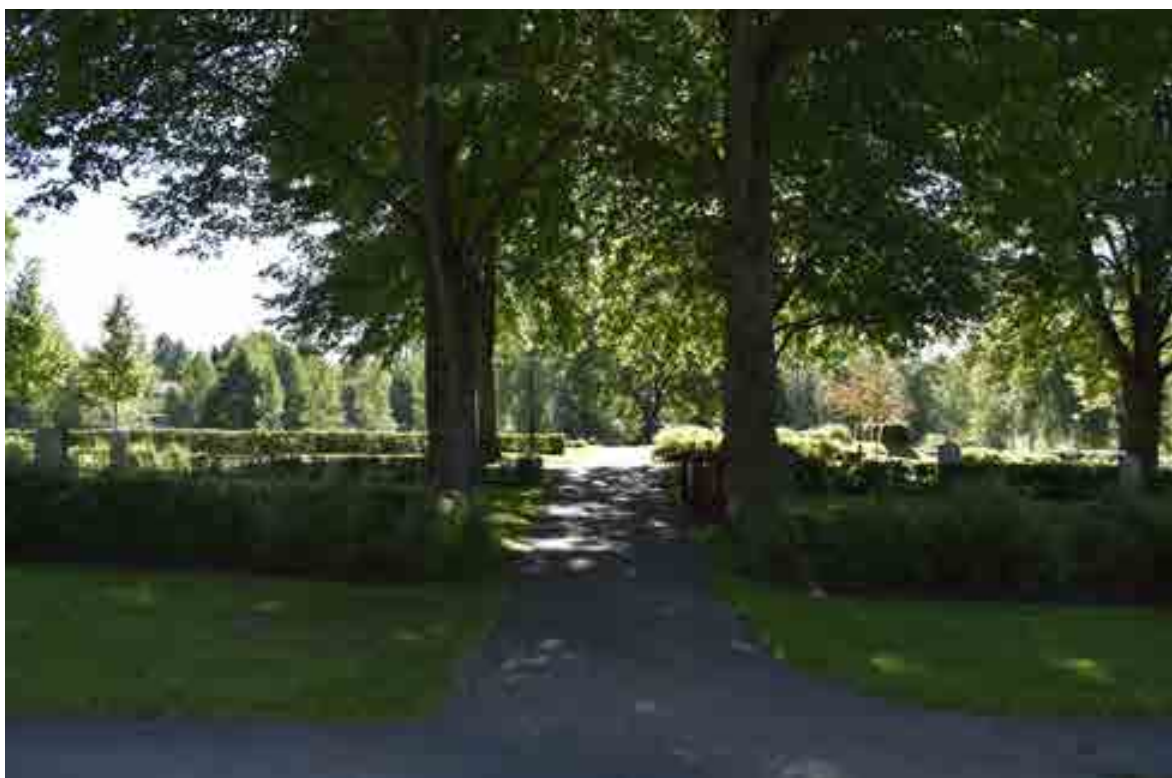
*Gångarnas dragning genom området är från anläggandet 1905. Allén från utvidgningsperioden under 1920-talet. Håcken i fonden var under en period omgärningshäck för hela kyrkogården.*

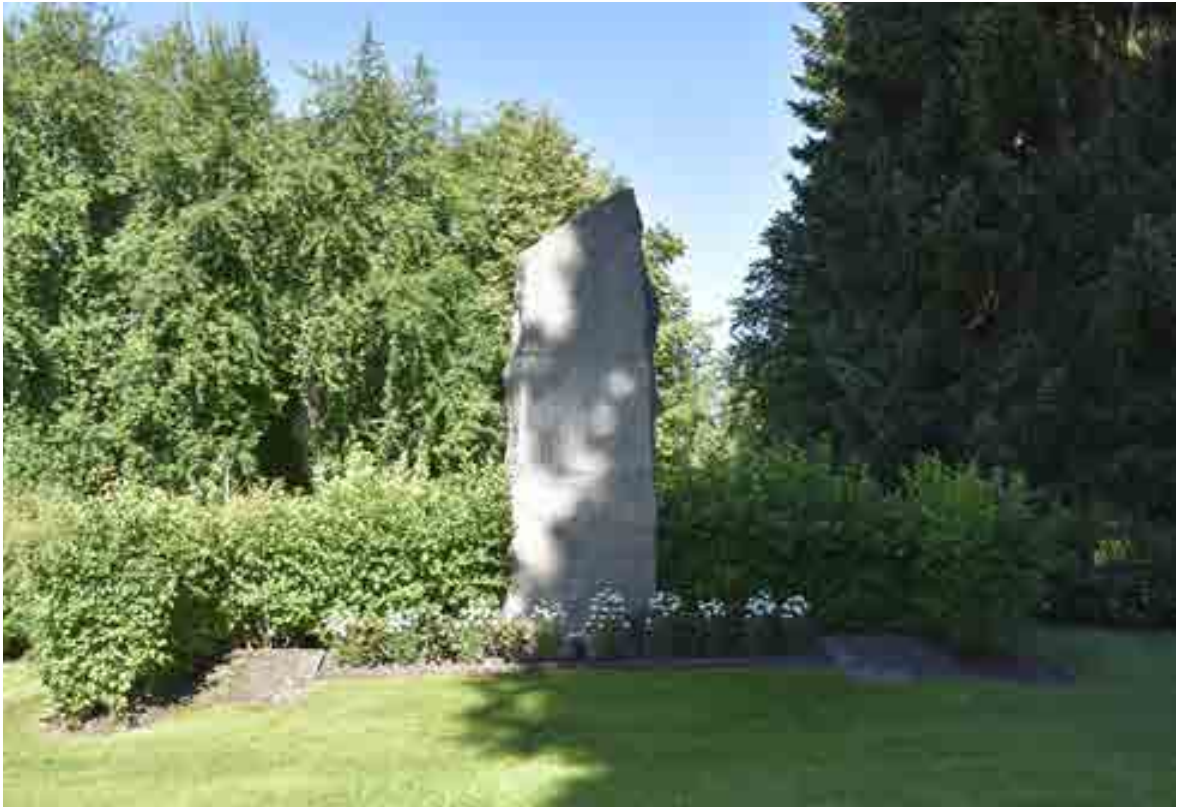
*Den Munktellska familjegraven har kyrkogårdens allra största gravvård. Det är också en av de första gravvårdarna på kyrkogården. Den fick, tillsammans med de andra gravvårdarna, sina omgärningshäckar och sandade ytor bortplockade under 1960-talet. Delar av omgärningshäckarna sticker fram på gravplatsens respektive sidor.*

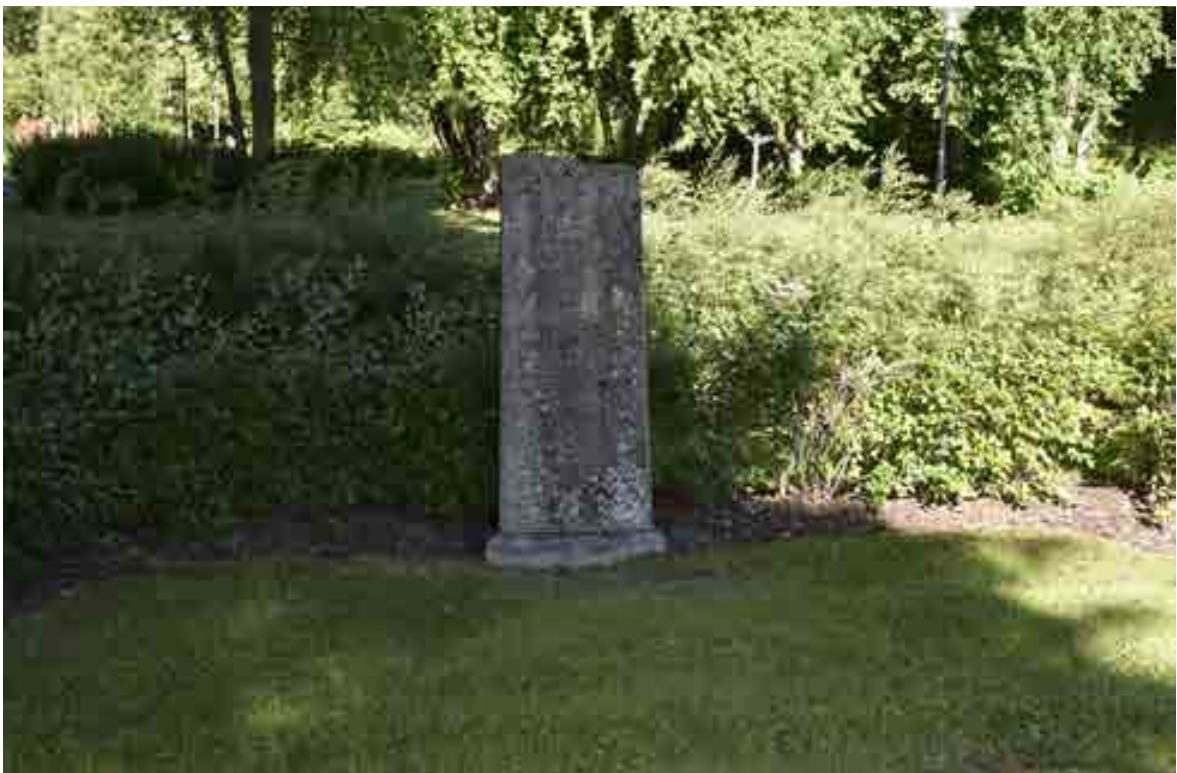
*Av gravvårdarna i området är de allra flesta från 1910-20-talet. Den högsnala formen är mycket typisk för gravvårdar från det tidiga 1900-talet. Gravplatserna är stora och en gång i tiden med sandad yta istället för gräs.*

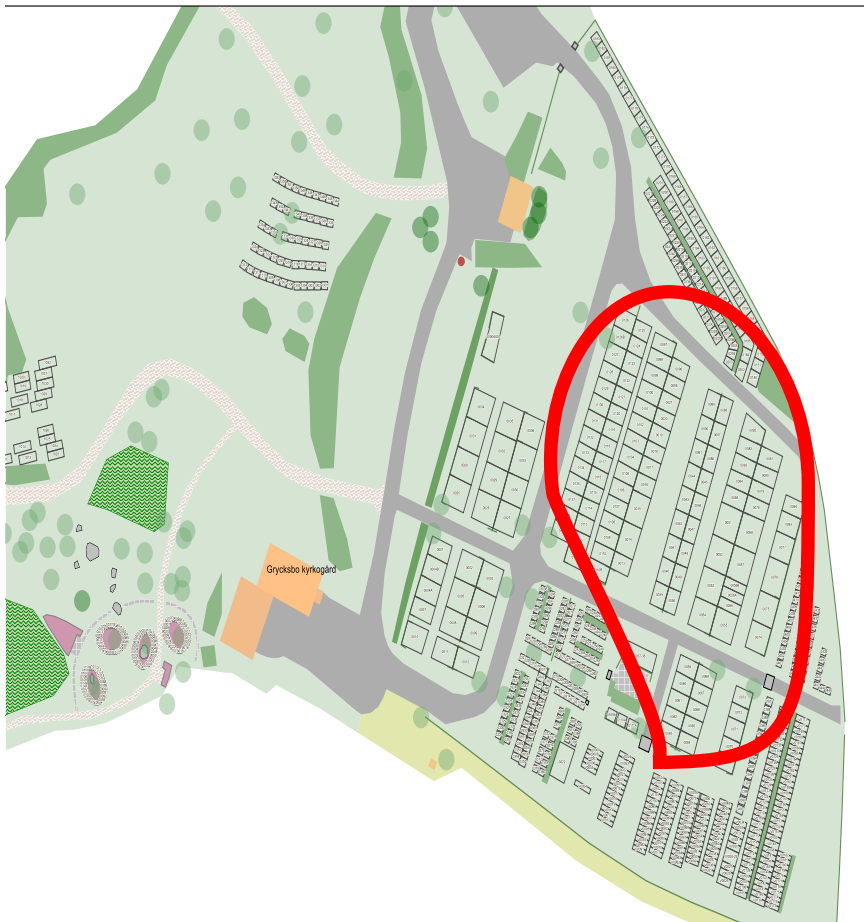
*Området ritat av Isac Gustaf Clason och togs i bruk 1926. Gravvårdarna består av högsmala vårdar från 1920- och 30-talet och bredlåga modernistiska vårdar från 1930- till 70-talet. Rygghäckarna var nedklippta vid tillfället.*

- Köpegravar med bevarade gravvårdar speglar ett socialt differentierat samhälle med tillhörande gravskick.

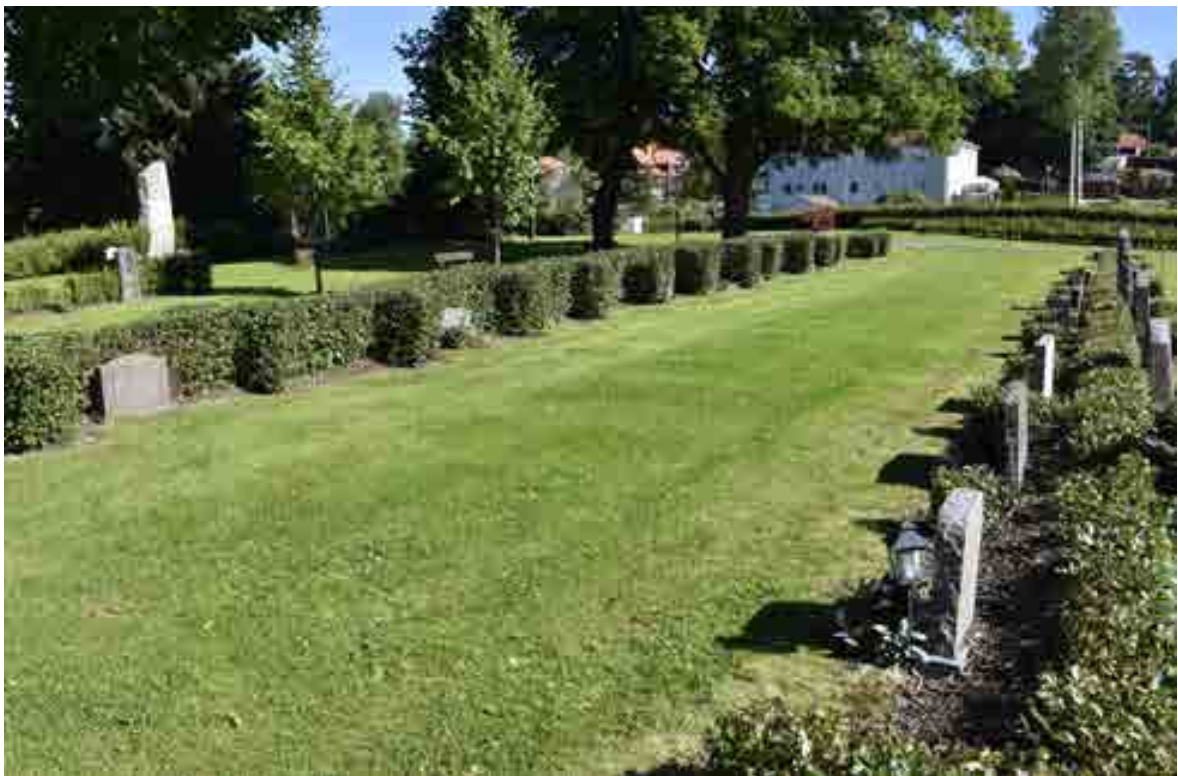
*Rygghäckarnas utskott visar på ett tydligt sätt var omgärtningshäckarna gick ut och gravplatsernas storlek. Där omgärtningshäckarna möttes gick en gång, troligtvis också grusad.*

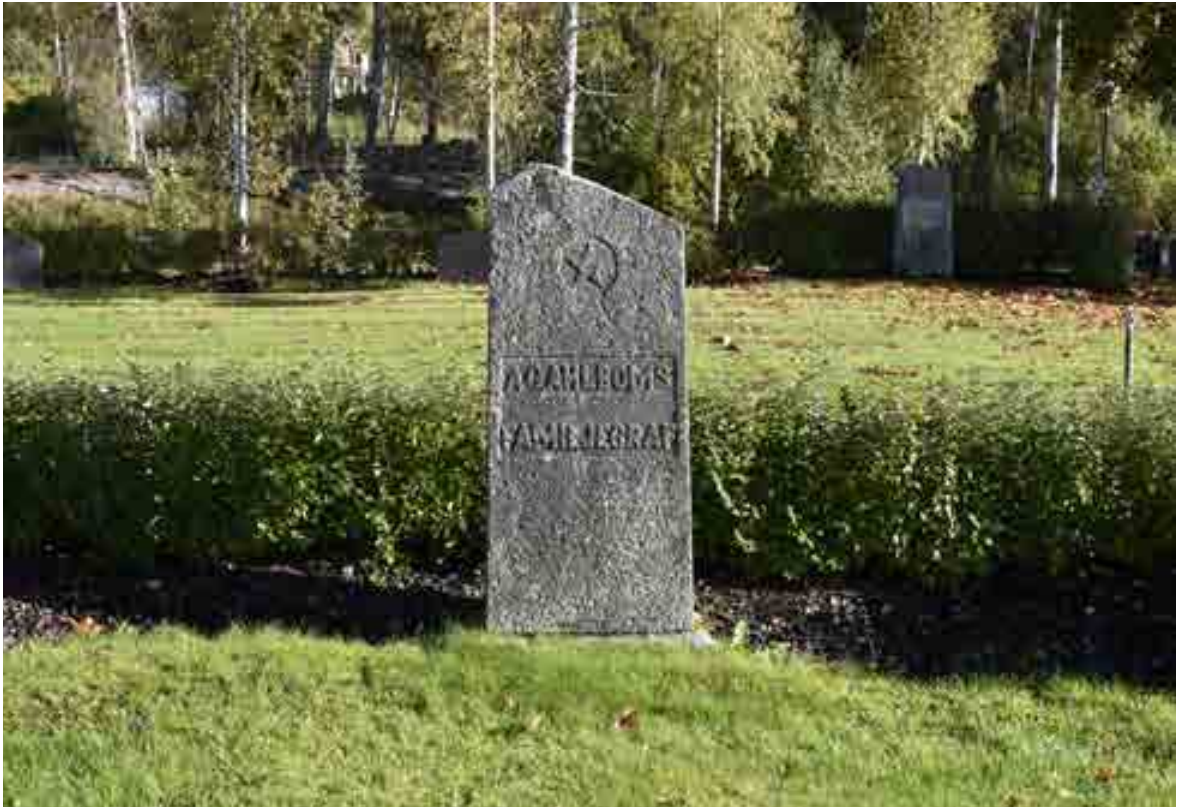
*Gravvården på grav nr 53 var en av de allra första som kom till efter att kyrkogården hade utvidgats 1925. Gravvården har en tidstypisk 1920-talsutformning med sin högsmala form. Sandbädd och omgärningshäckar borttagna.*

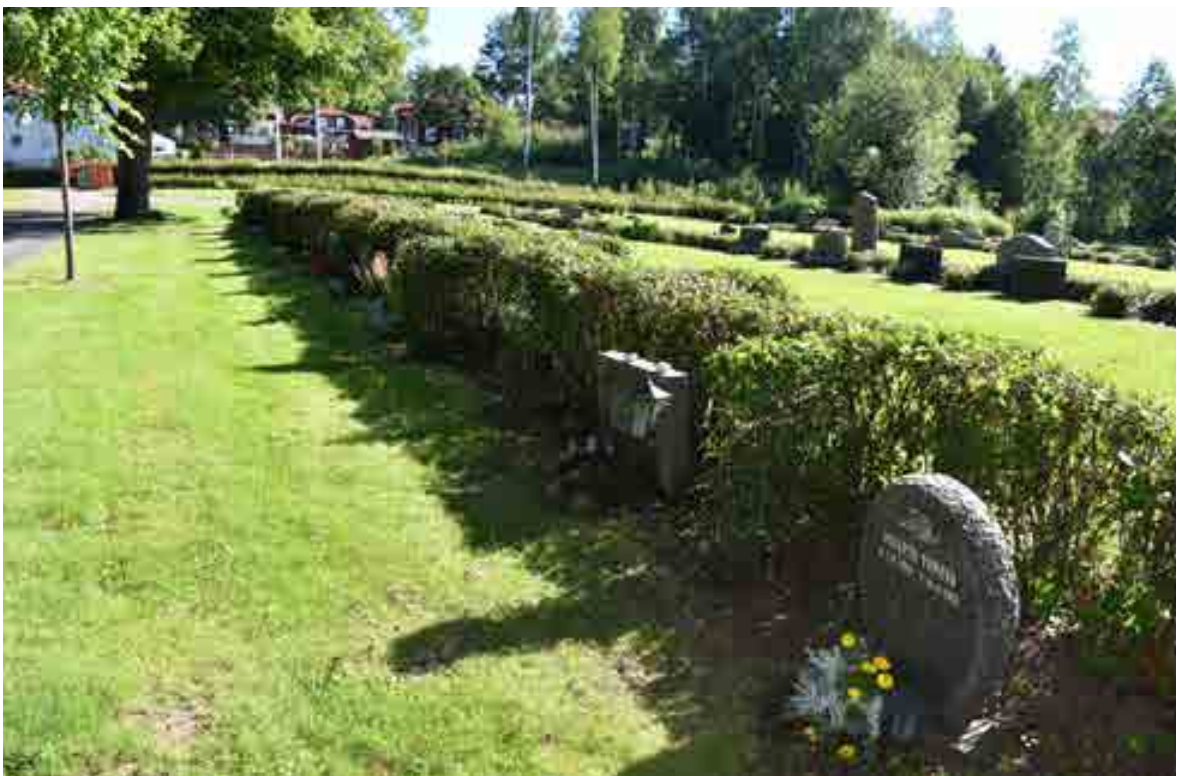
*Kvarterets sydvästra hörn var en del av den ursprungliga kyrkogården från 1905 men lades om 1944. Kvarteret innehåller fortfarande gravvårdar från 1920-talet.*

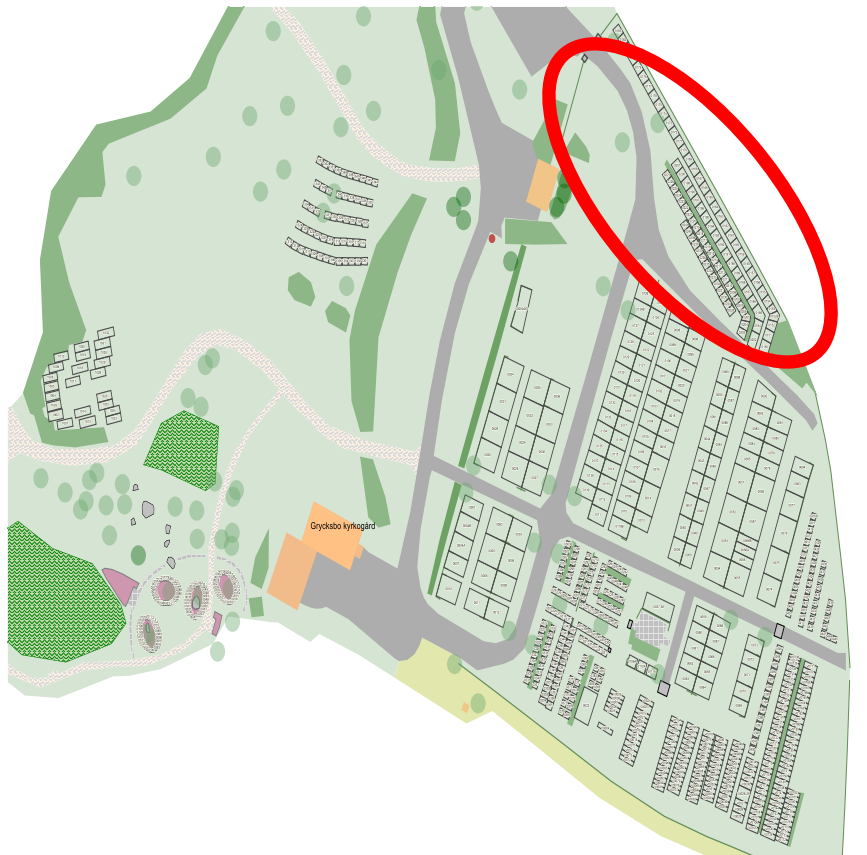
*Kvarteret följer kyrkogårdens norra kant och gravvårdarna smälter in väl intill sina respektive rygghäckar.*

- Bredlåga gravvårdar av sten med sammanhållen höjdlinje utgör, tillsammans med rygghäck och gräsmatta, en tidstypisk utformning för en modernistisk kyrkogård. Gravvårdar från tiden mellan 1944 och 1954 är utpekade som representanter för perioden.

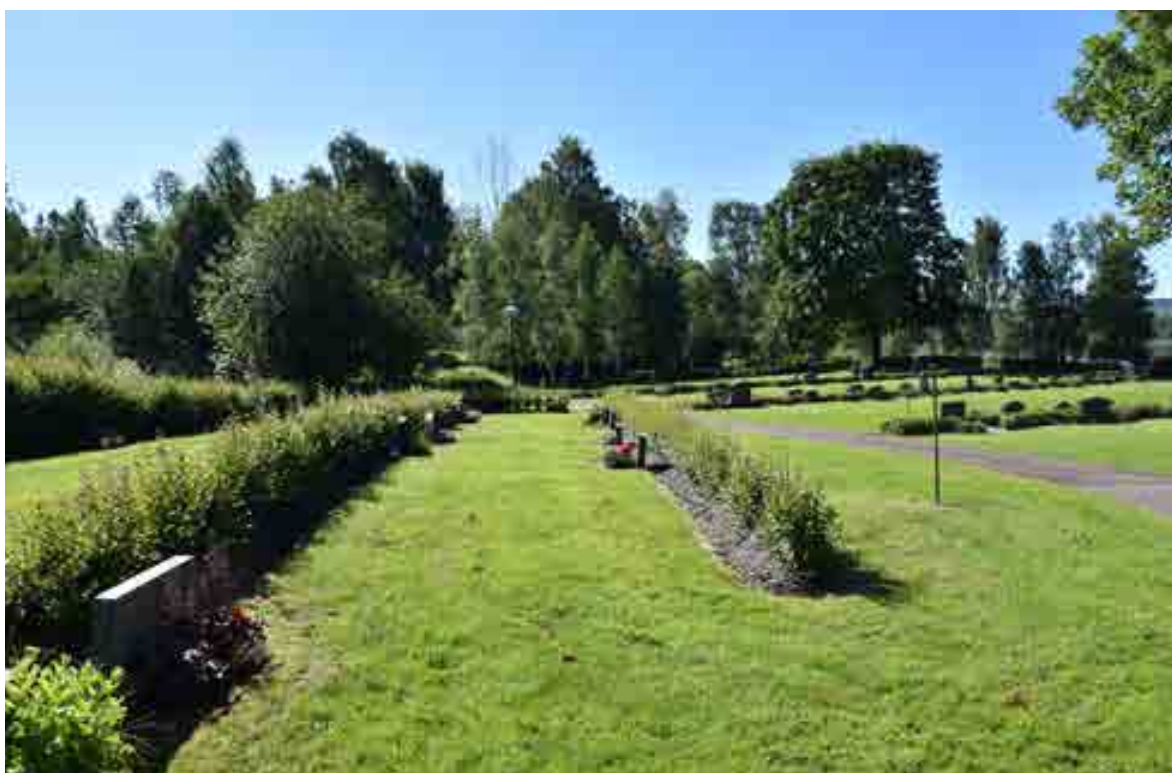
*Kvarteret har behållit sin modernistiska prägel med rygghäckar och bredlåga gravvårdar med sammanhållen höjdlinje.*

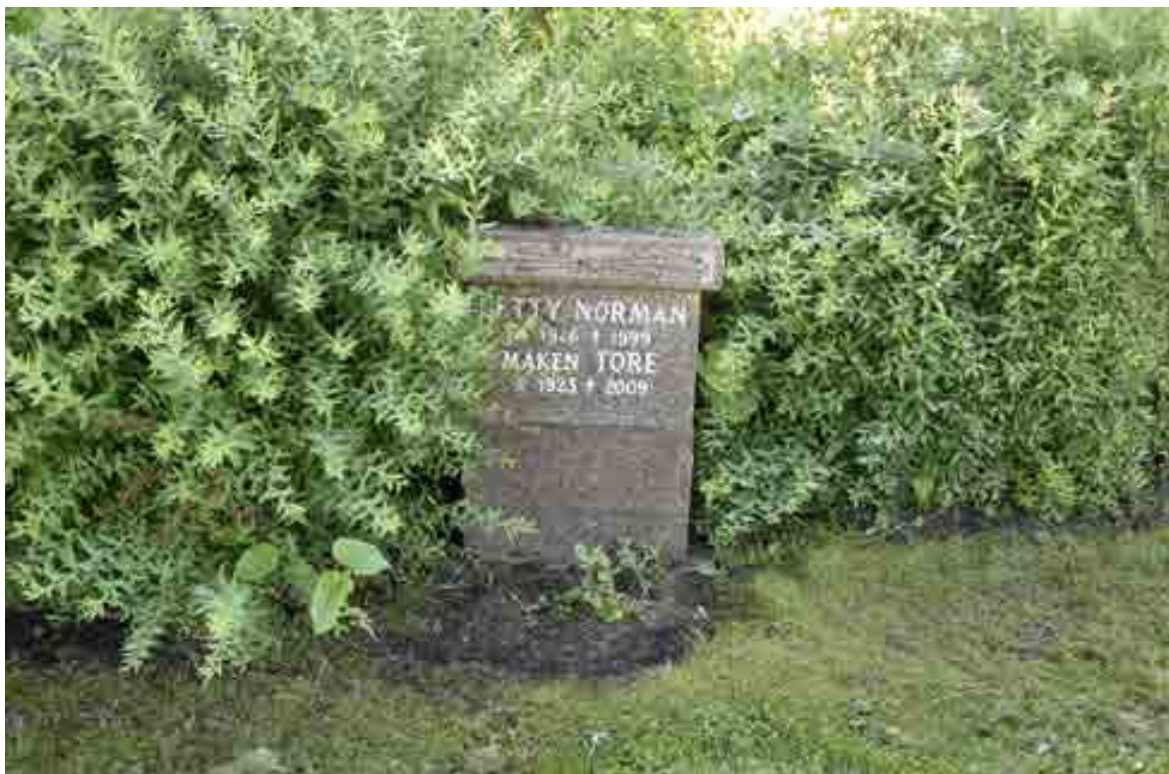
*Gravvård med personhistoriskt värde och del av områdeskaraktär på plats 151. Här vilar Hans-Erik Olsson, anställd vid bruket under 40 år. Hans pappa och farfar var anställda där före honom och hans son och sonson efter honom. Hans namn är inte längre läsbart på stenens nedre halva.*

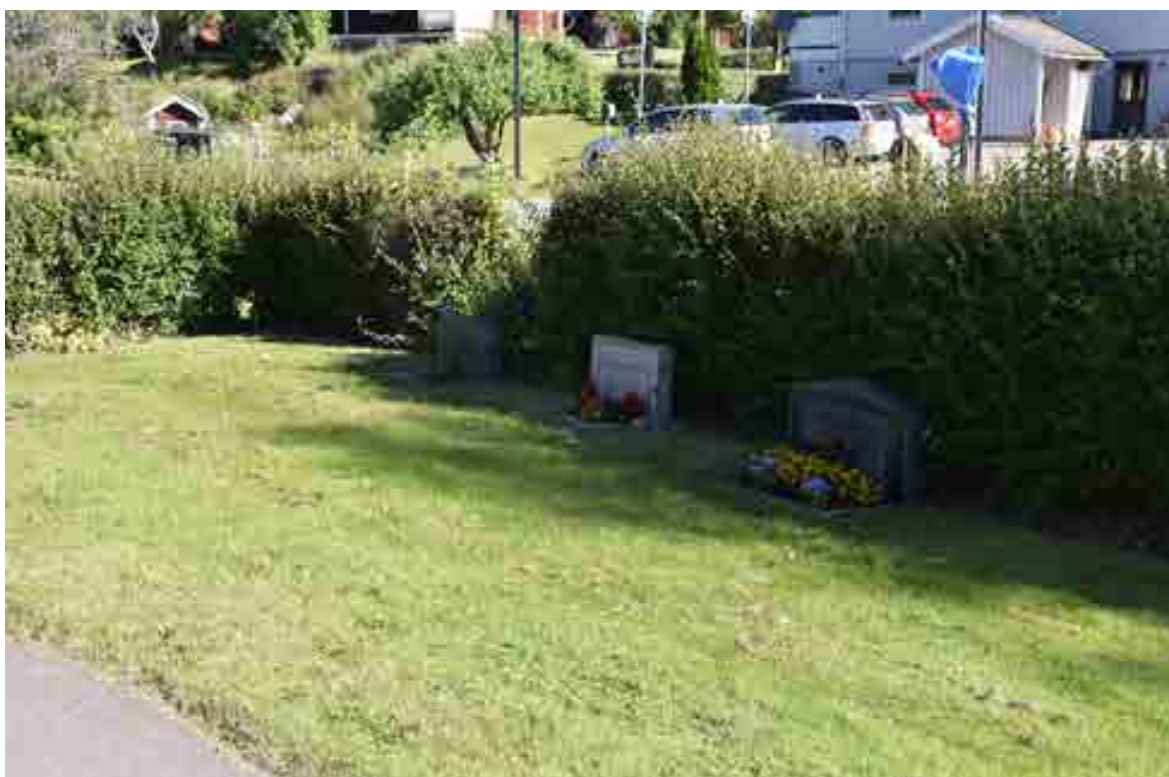
*Tidstypiska gravvårdar som tillsammans med rygghäckarna och gräsmattan utgör del av ett av kyrkogårdens mest välbevarade kvarter.*

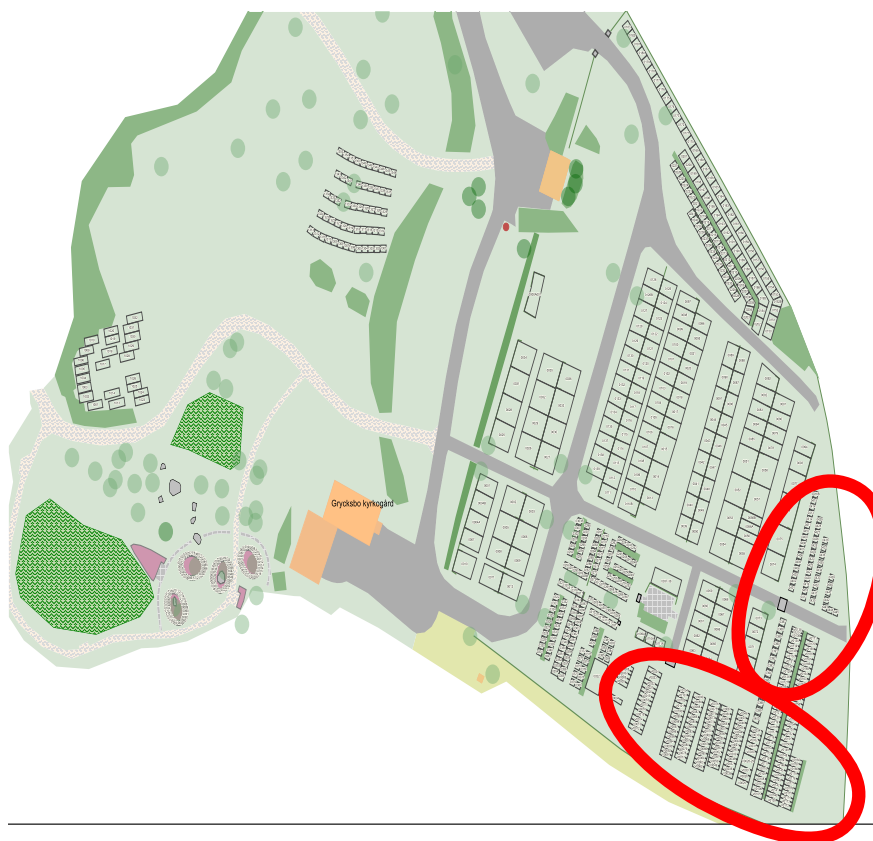
*Kyrkogårdens äldsta allmänna varv är från 1925. Tidigare områden för ändamålet har samliga ersatts av enskilda gravplatser. Gravraderna är mycket urglesade men ett par vårdar visar fortfarande på hur tätt området varit en gång i tiden.*

- Små oansenliga vårdar inom allmänt varv som speglar ett socialt differentierat samhälle med tillhörande gravskick. Dessa representerar systemet med allmänt varv/köpegravar. Samtliga gravvårdar i det södra kvarteret är utpekade.

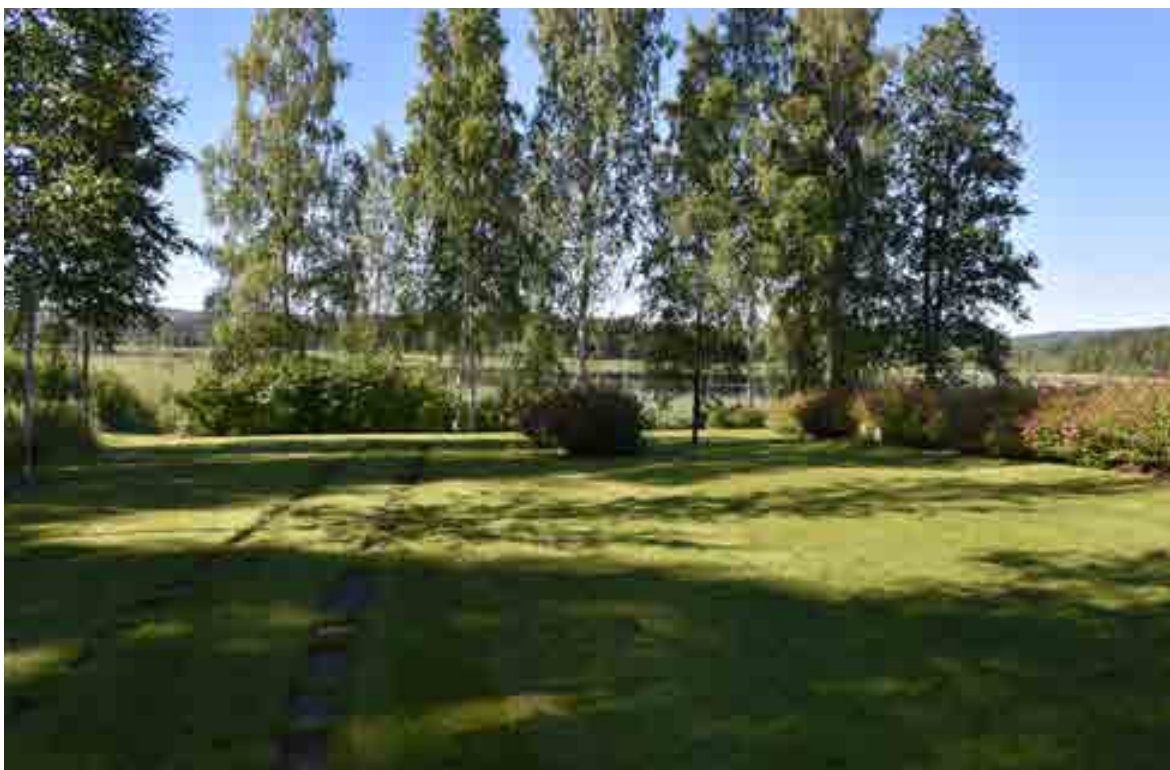
*I den östra delen av det södra kvarteret saknas gravstenar nästan helt. Rygghäckarna tillkom på 1930-talet. Vägdragningen har funnits här i flera hundra år och hör till bergsmanshemmanet Stallgården.*

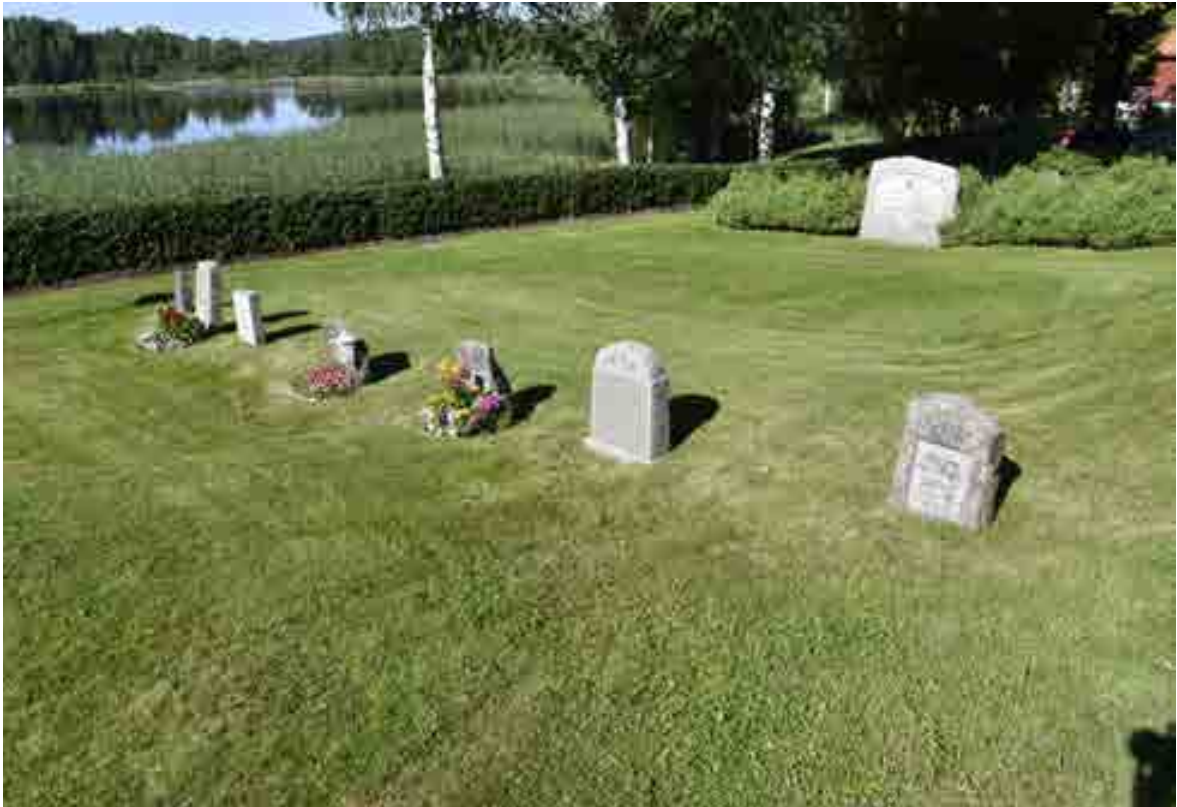
*En enda rad i den västra delen av området är fortfarande så tät som samtliga lär ha varit tidigare. Den täta placeringen är mycket typisk för allmänna gravplatser.*
