Kulturhistorisk inventering

## **GRYCKSBO KYRKOÅRD**

Stora kopparbergs socken, Falu kommun

Antikvarisk rapport 2023:16

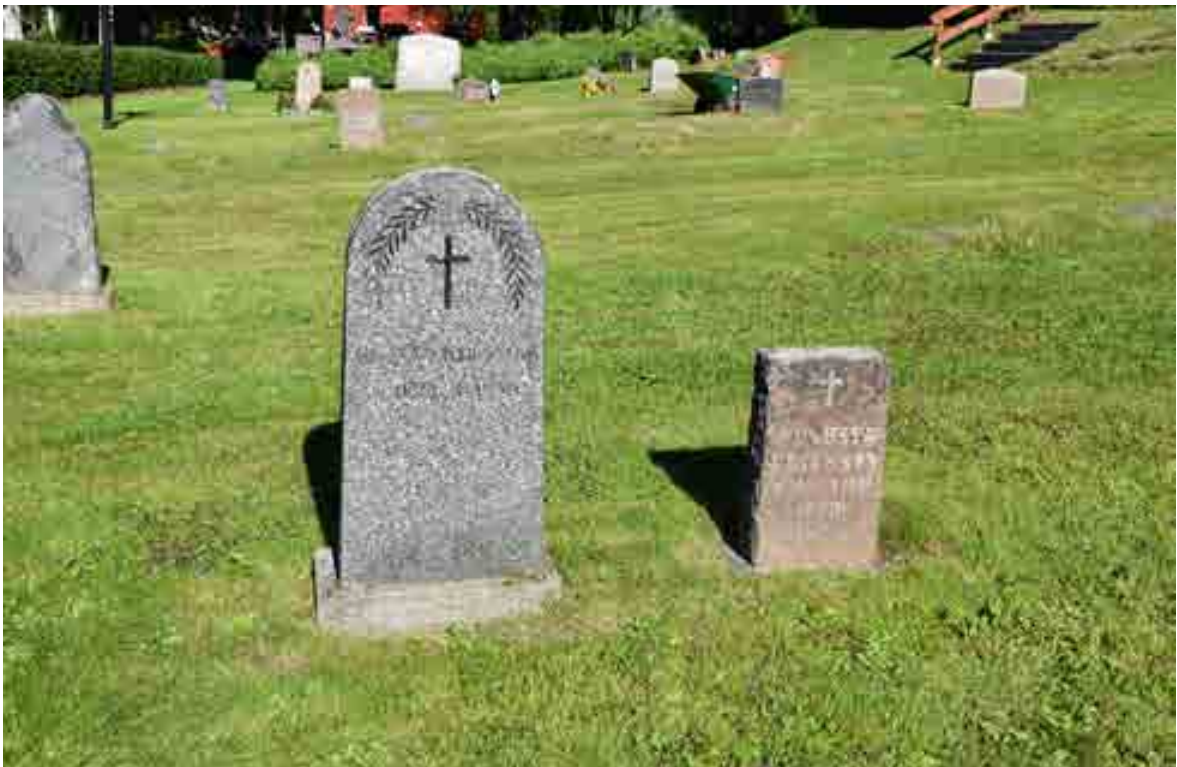
*De flesta kvarvarande gravvårdarna är högmåla men det finns också modernistiska gravvårdar från 1930-40-talet kvar. Gravvårdarna beövar inte skilja sig i utförande mellan ett enskild och ett allmänt område men det vanligaste är att gravvårdarna inom det allmänna området är mycket mindre till sin storlek.*

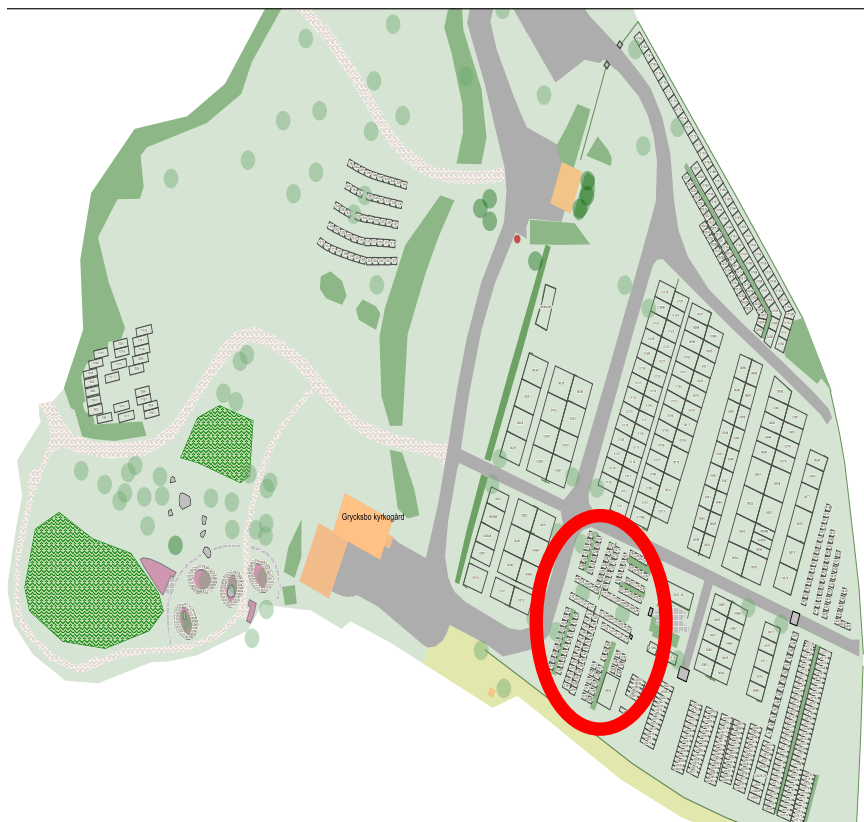
*De L-formade rygghäckarna ersattes under sent 1900-tal av raka rygghäckar. Vissa gravvårdar blev helt utan rygghäck vilket gör deras placeringar mycket svår att förstå. Även trampstenarna togs bort.*

- Bredlåga gravvårdar av sten med sammanhållen höjdlinje utgör, tillsammans med rygghäck och gräsmatta, en tidstypisk utformning för en modernistisk kyrkogård. Gravvårdar från tiden mellan 1961 och 1970 är utpekade som tidstypiska representanter för Tore Tägtlunds omstrukturering av området.

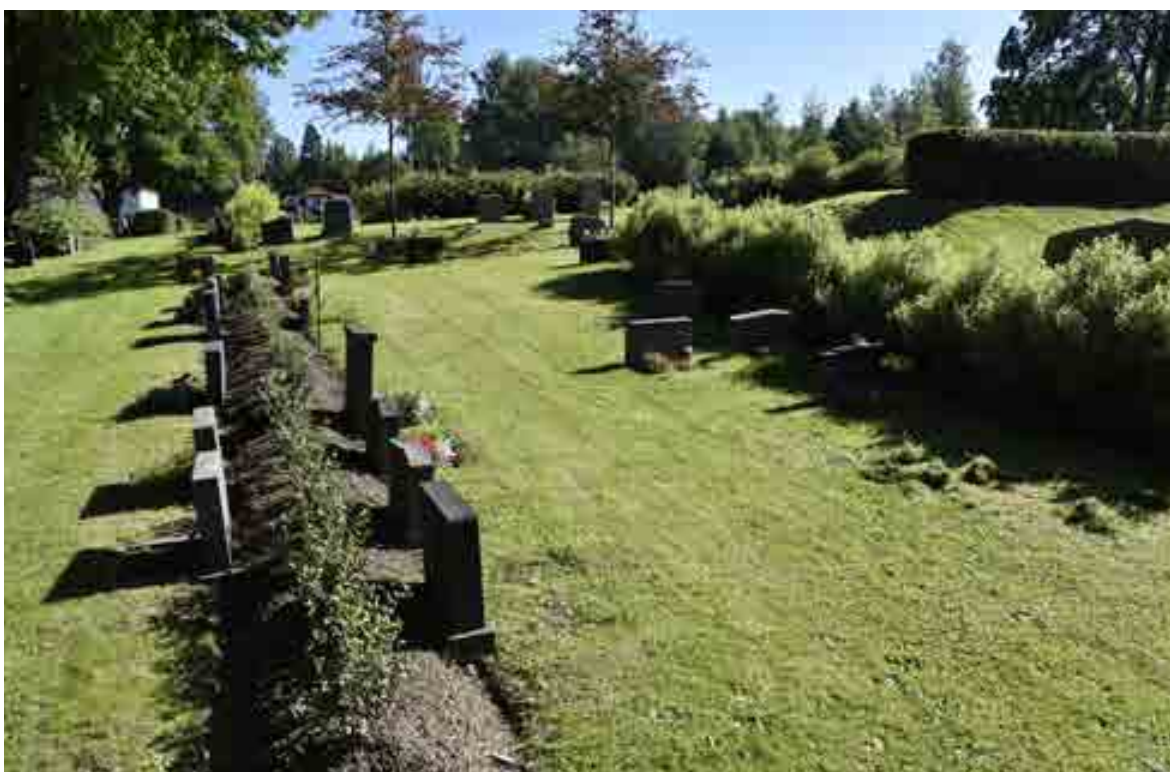
*Töre Tägtlund ritade en omläggning av kvarteret som helt kom att omdana området, både till innehåll och gestaltning.*

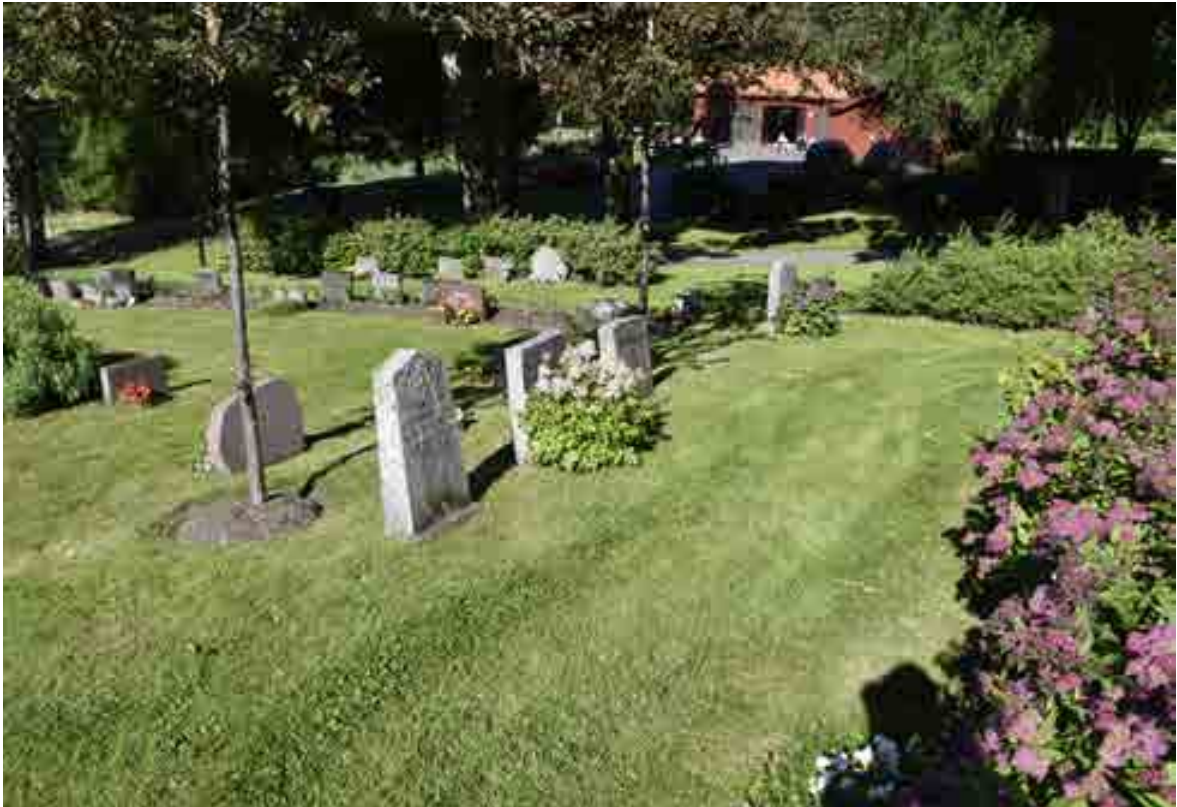
*Häckarna i området består av röd spirea, häckberberis och ölandstok, samtliga från den plan som togs fram 1961.*

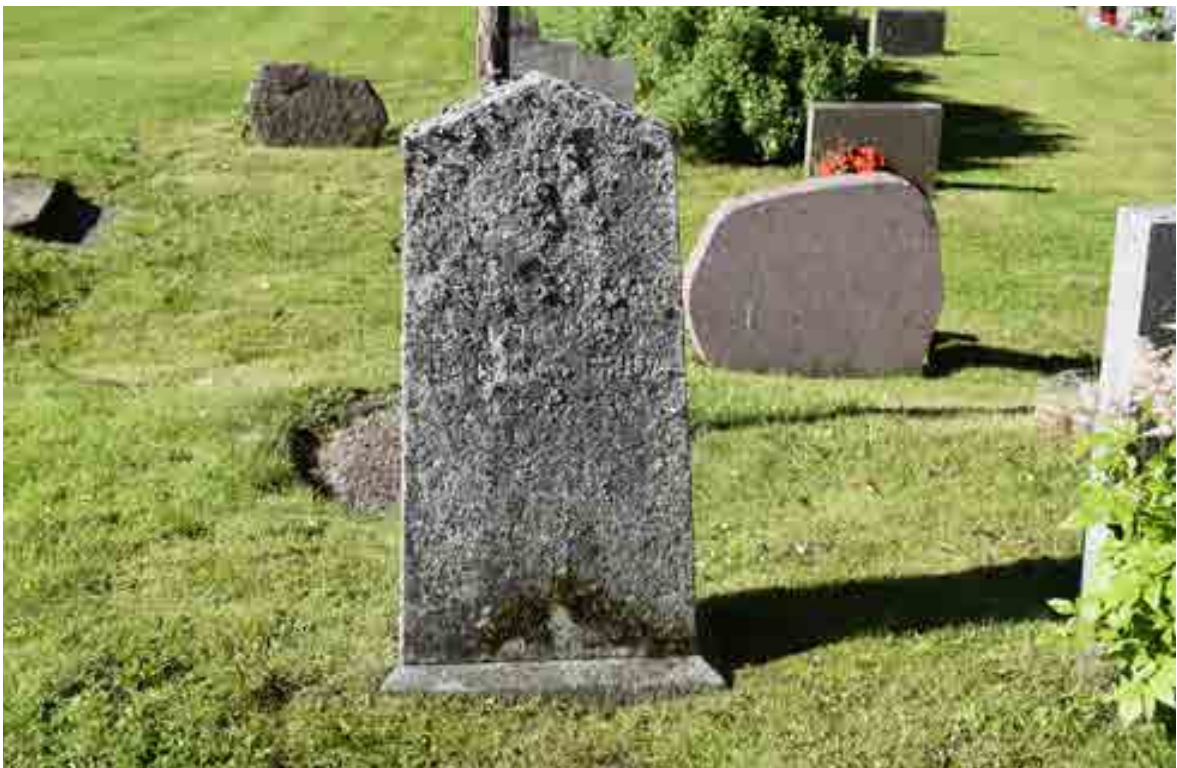
*Gravvården på plats 266 är den enda i området som fått mycket högt kulturhistoriskt värde. Det är den enda gravvård i kvarteret kvar från tiden innan utvidgningen 1925. Gravvården är från 1919 och står över Arvid och Frida Sörman. Lägg märke till gravvårdarna i bakgrunden som alla saknar sina rygghäckar.*

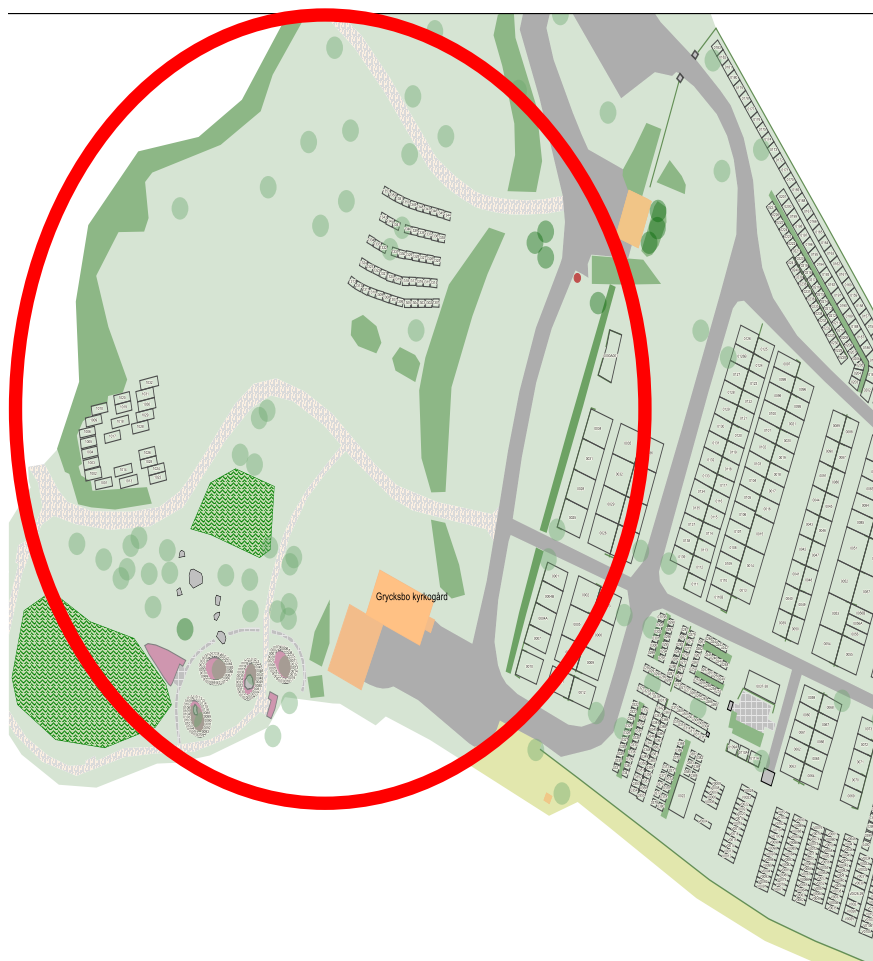
*Gravrum för kistbegravningar. Att området är ungt framgår av det mer individuella valet av gravvårdar och en naturlig placering i landskapet. Det för platsen naturliga urvalet av växter förstärker inrycket.*

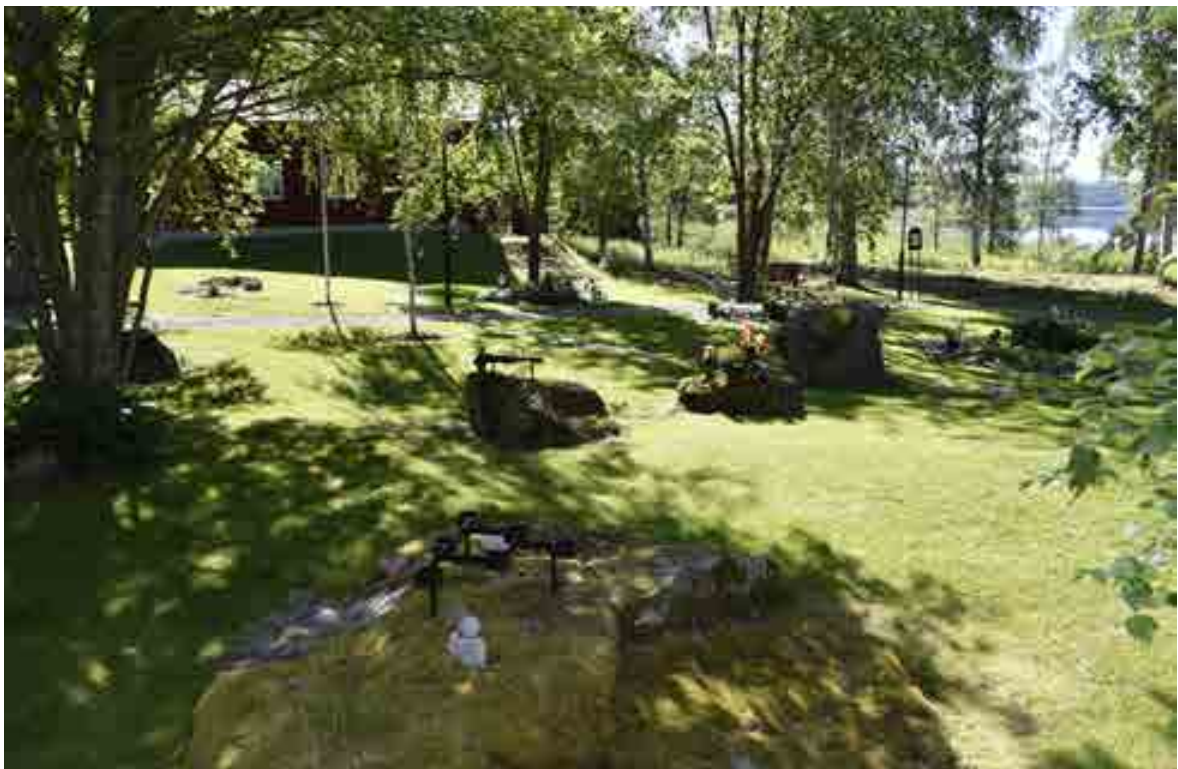
*Minneslunden från 1983, naturligt inbäddad i grönska. Stenarna, naturliga på platsen, fungerar som bas för vaser. Strax intill, utanför bild, ligger ett odlingsröse som minner om när området användes som åkermark.*

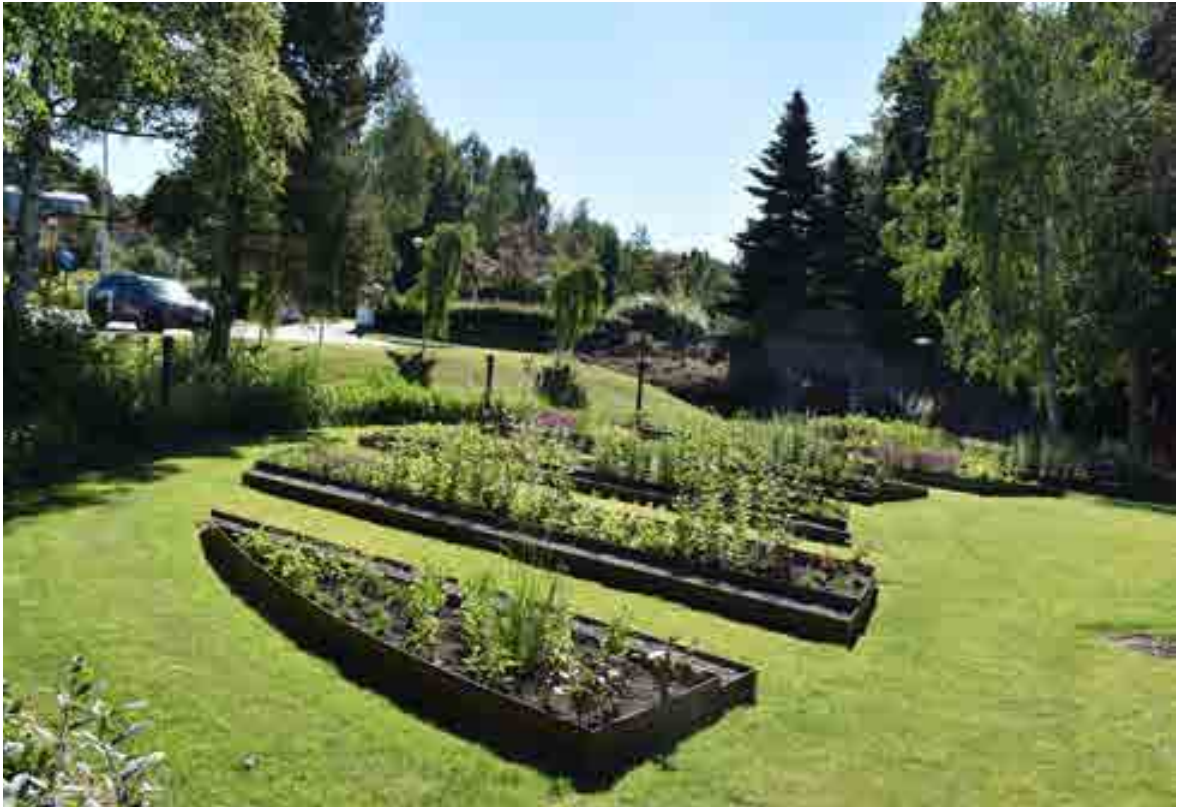
*Askgravplats från 2020 men upphöjda växtbäddar för perenna växter. Platsen har fortfarande låg användningsgrad med 7 gravsatta.*

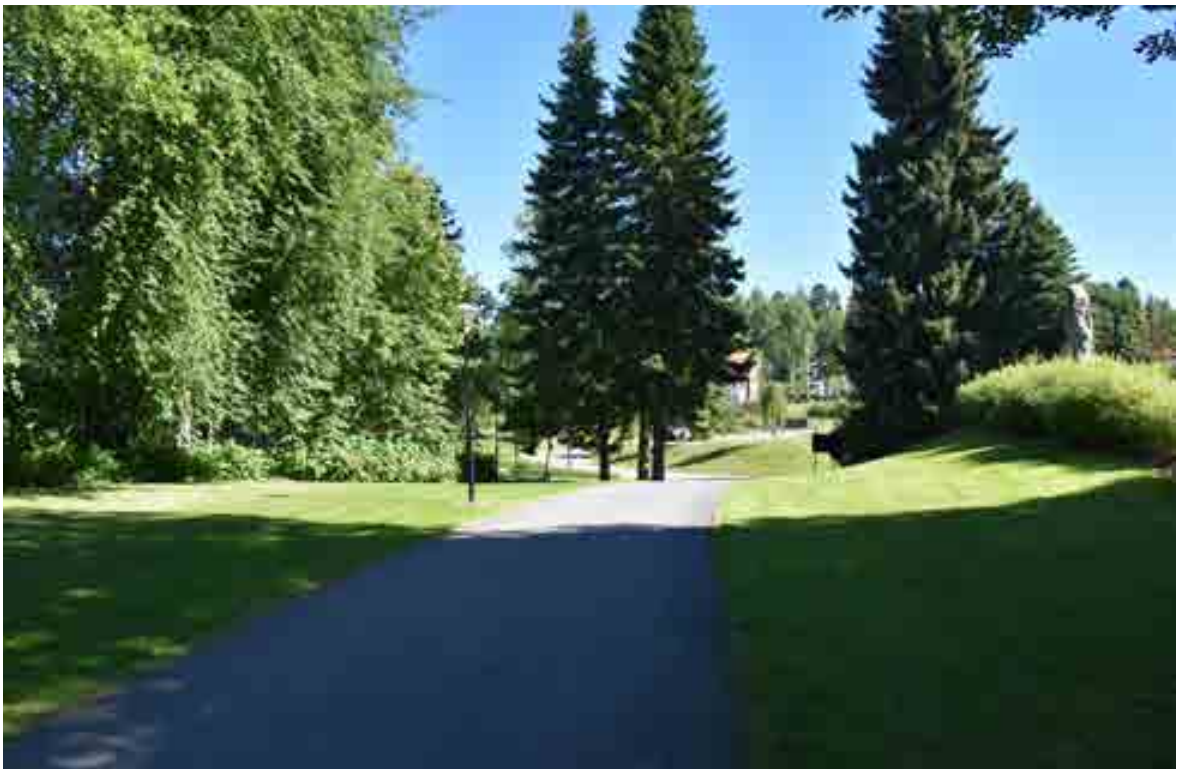
*Mellan nya och gamla kyrkogården löper en väg som går ner till personalbyggnaden. Här syns också tydligt områdenas nivåskillnad och den omgärdningshäck som tidigare var gränsen för gamla kyrkogården.*
