Kulturhistorisk inventering

## **FALU KRISTINE KYRKOÅRD**

Falu stad, Dalarnas län

Antikvarisk rapport 2021:24

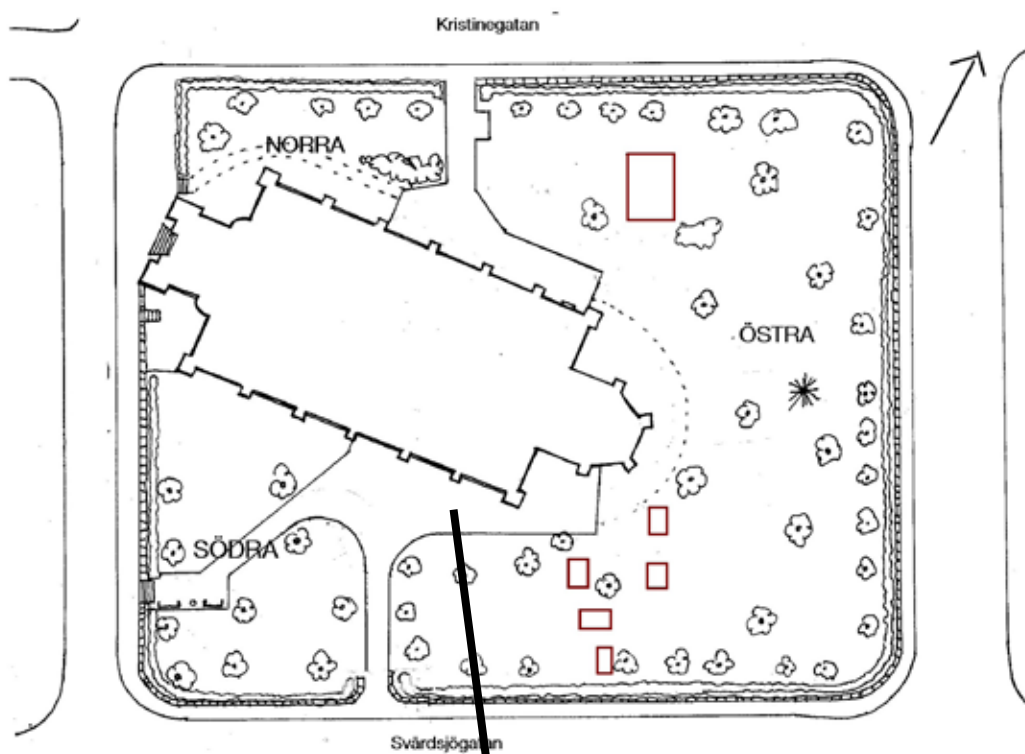
Ovan: Plankarta från 2020. Baserad på ritning från 1954. Falu stadsbyggnadskontor, redigerad av Dalarnas museum.  
Nedan: Kyrkogårdens läge i Falun.

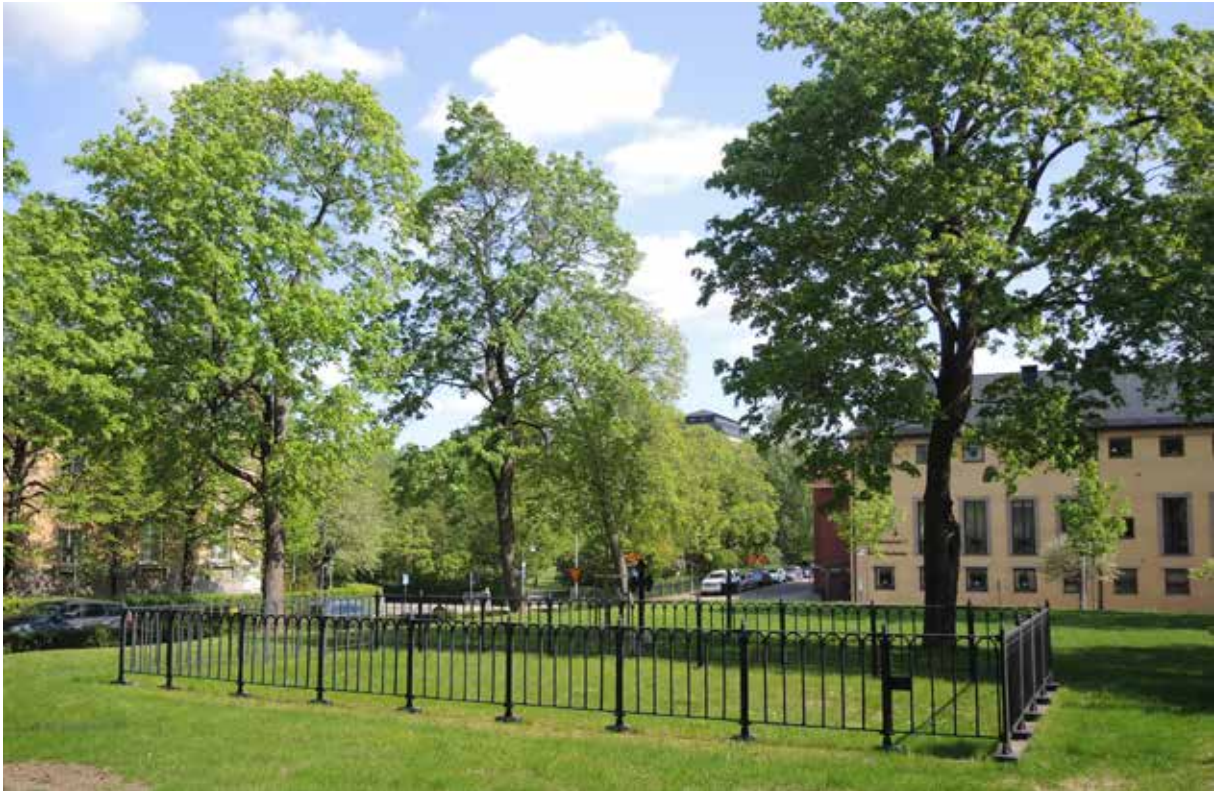
Ovan: Grav n:r Östra 1. Samling av gravar, utflyttade från kyrkorummet, oklart vilka som vilar här. Stor gjutjärnsomgärdning på stenplintar. Det kulturhistoriska värdet är mycket högt.

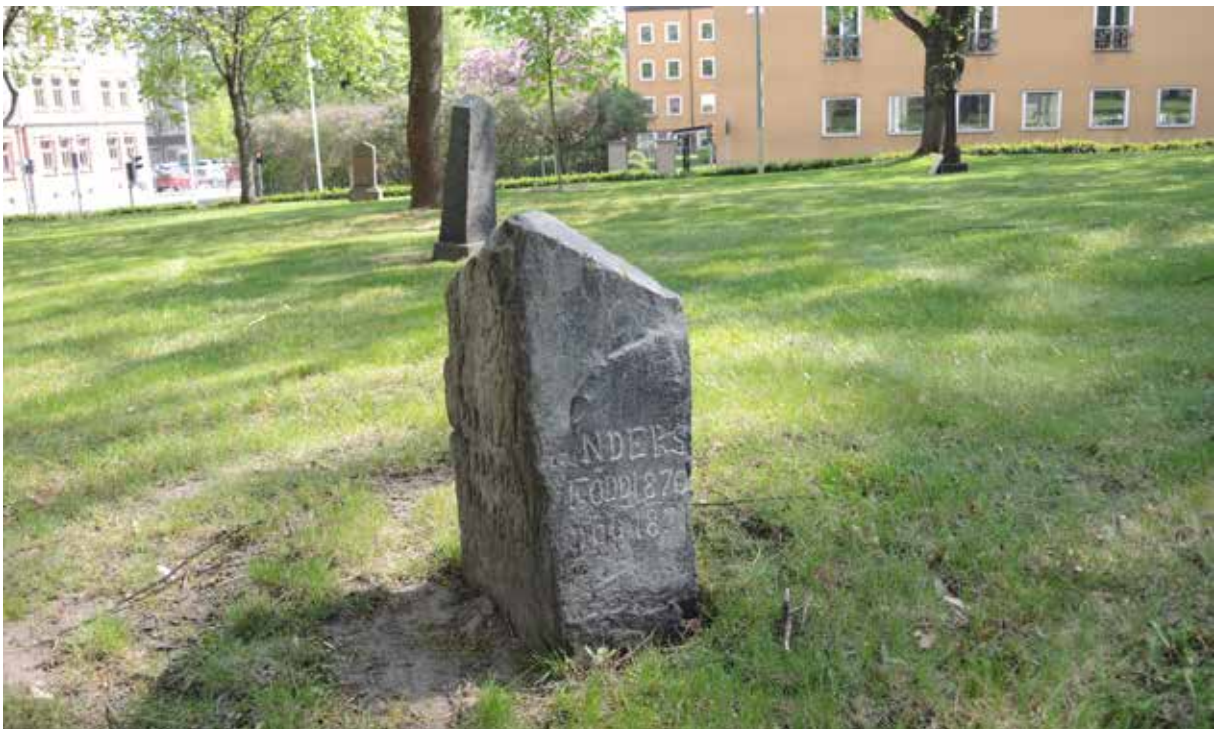
Nedan: Grav n:r Östra 5. Enkelt mycket ovanligt stenarbete. Gravvård för tre barn till en gruvarbetare boende på Nedre Elsborg. Det kulturhistoriska värdet är mycket högt.

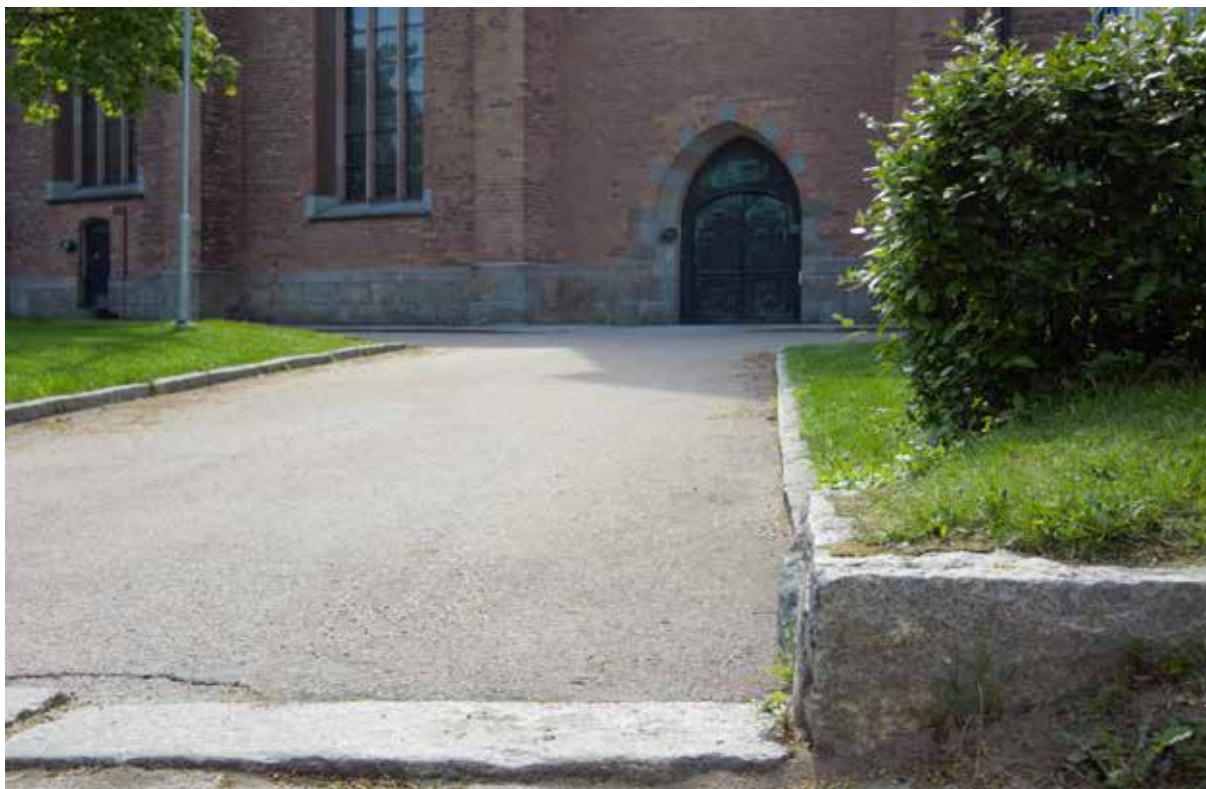
*Ovan: Kyrkogårdens norra infart med asfalt och avlastningsyta. Oxbärshäcken omgärdar hela kyrkogården.*

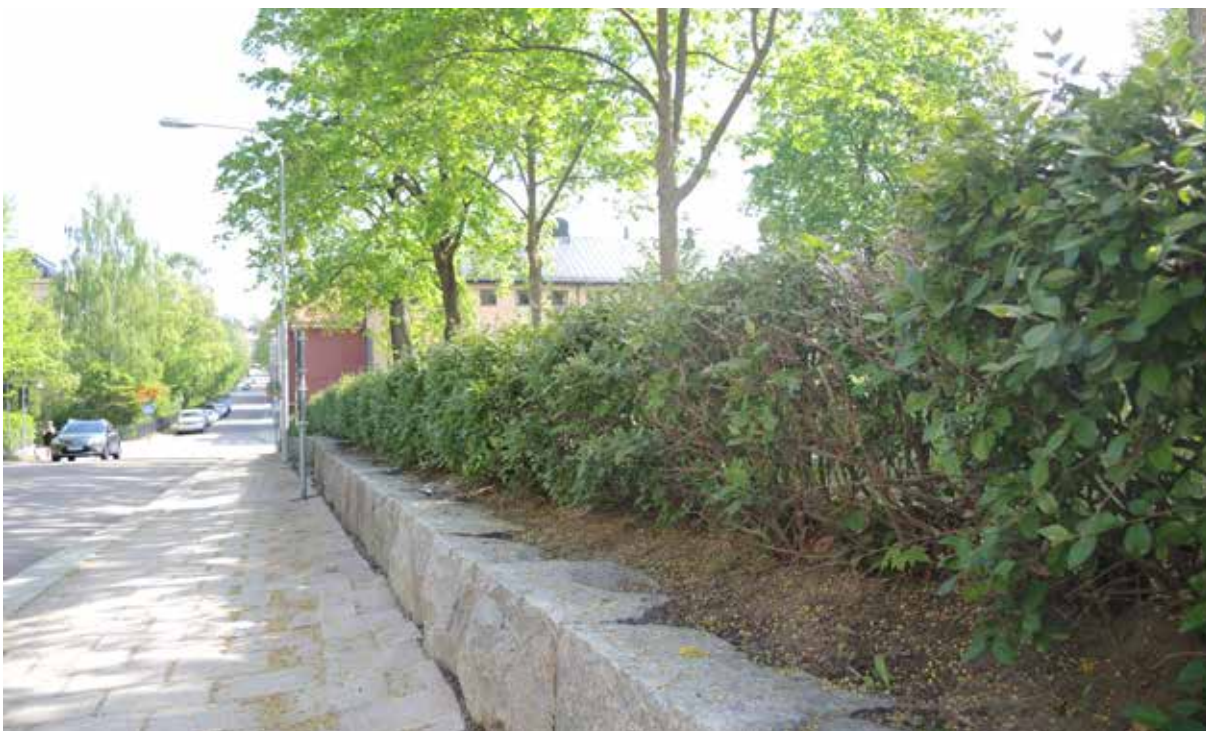
*Nedan: Stenmur från 1860 tar upp lutningen från åsen på vilken Kristine kyrka och kyrkogård är placerade.*

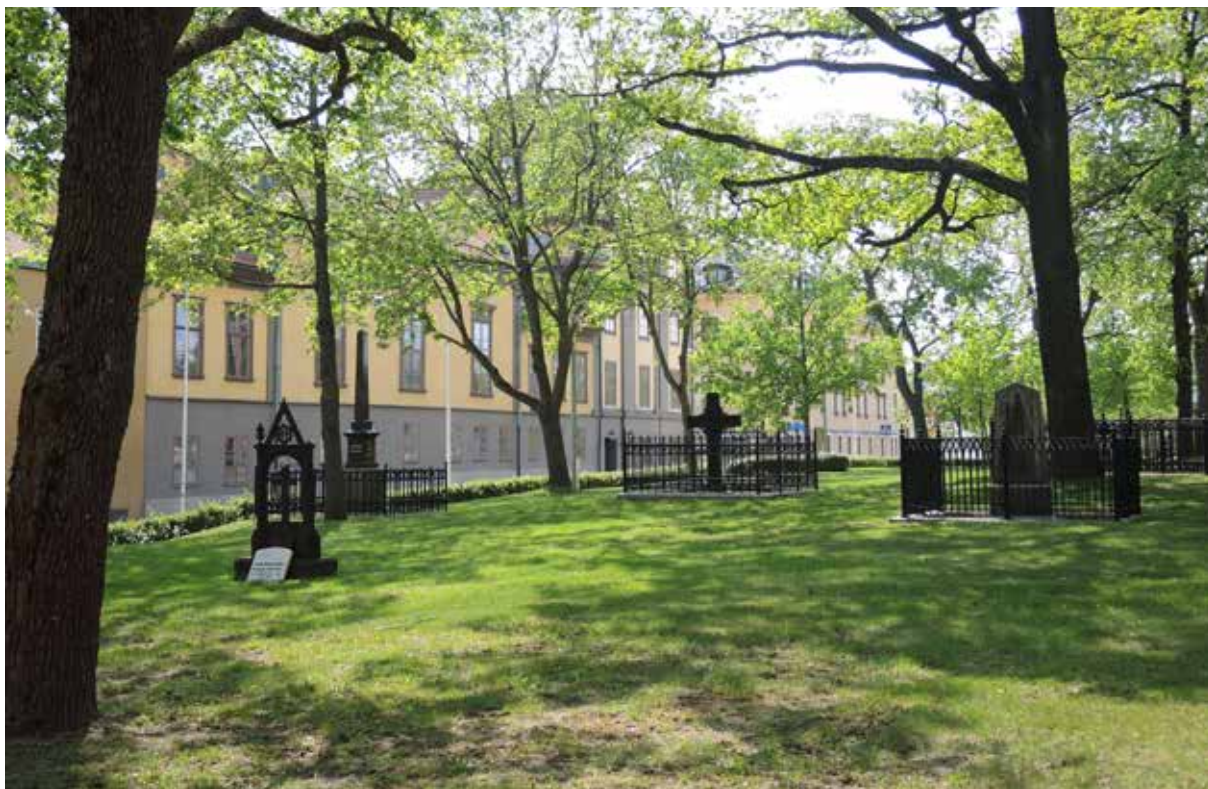
*Östra sidan sträcker sig över hela kyrkogården och är det enda område på kyrkogården som fortfarande har kvar gravvårdar idag.*

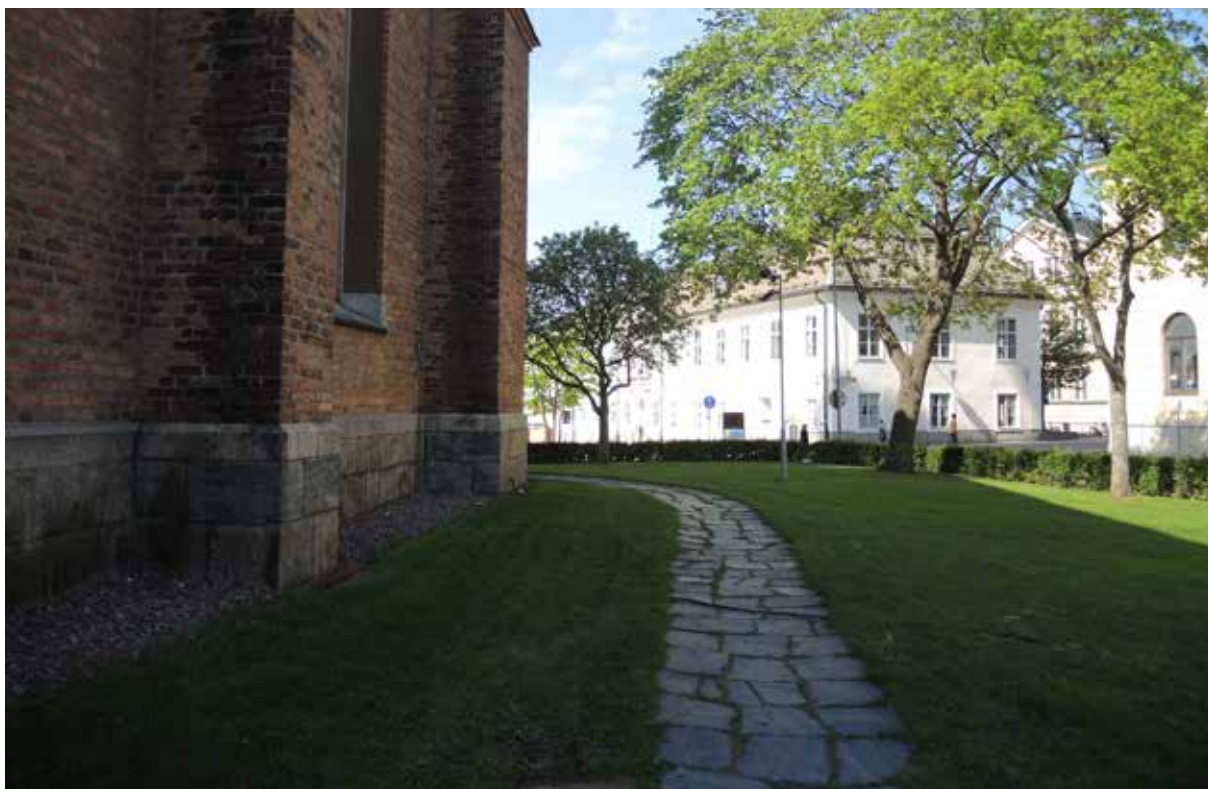
*Fotograferat från norra sidan mot rådhuset. Gångvägens dragning är minst 100 årig och belagd med skiffer.*

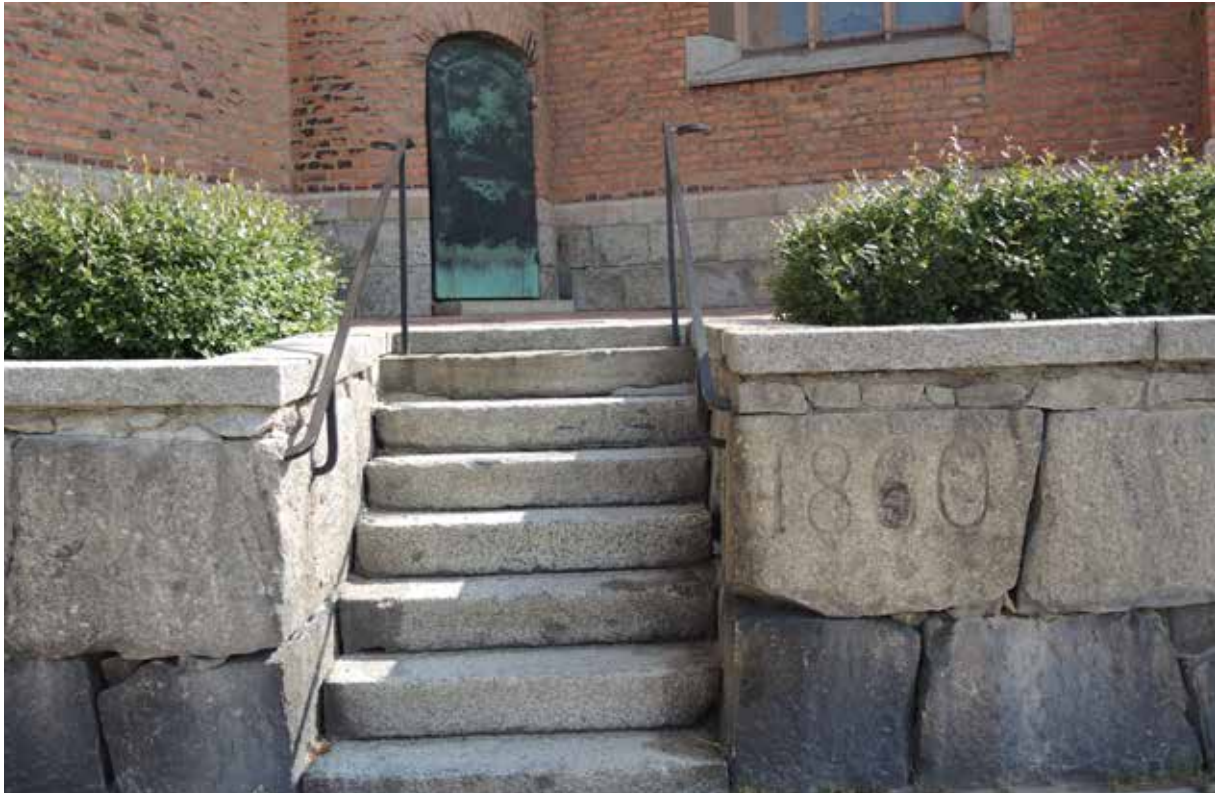
*Intill kyrkans entré finns en trappa som leder upp från Stora torget tillsammans med muren från 1860, med tillhörande inristning.*

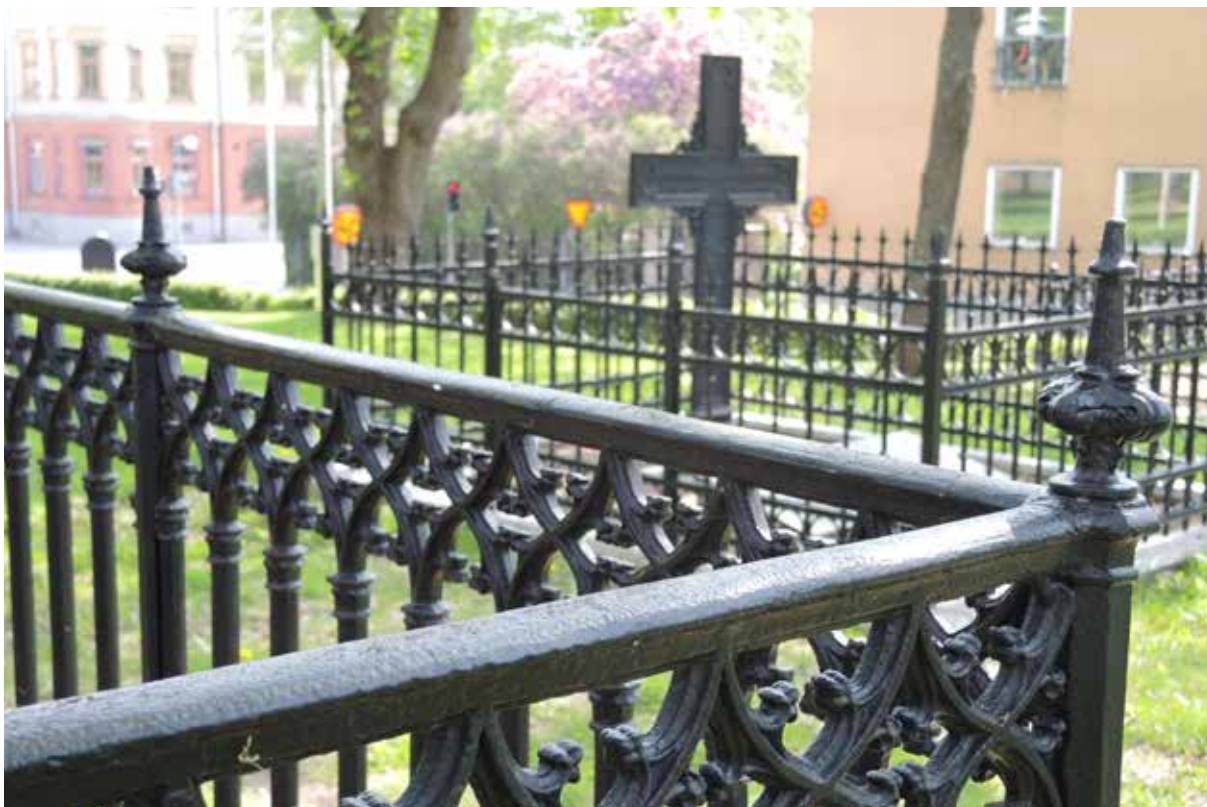
*Gravvårdar i gjutjärn på Kristine kyrkogård, med omgärdningar i samma material. Gravvårdarna är från 1800-talets mitt.*

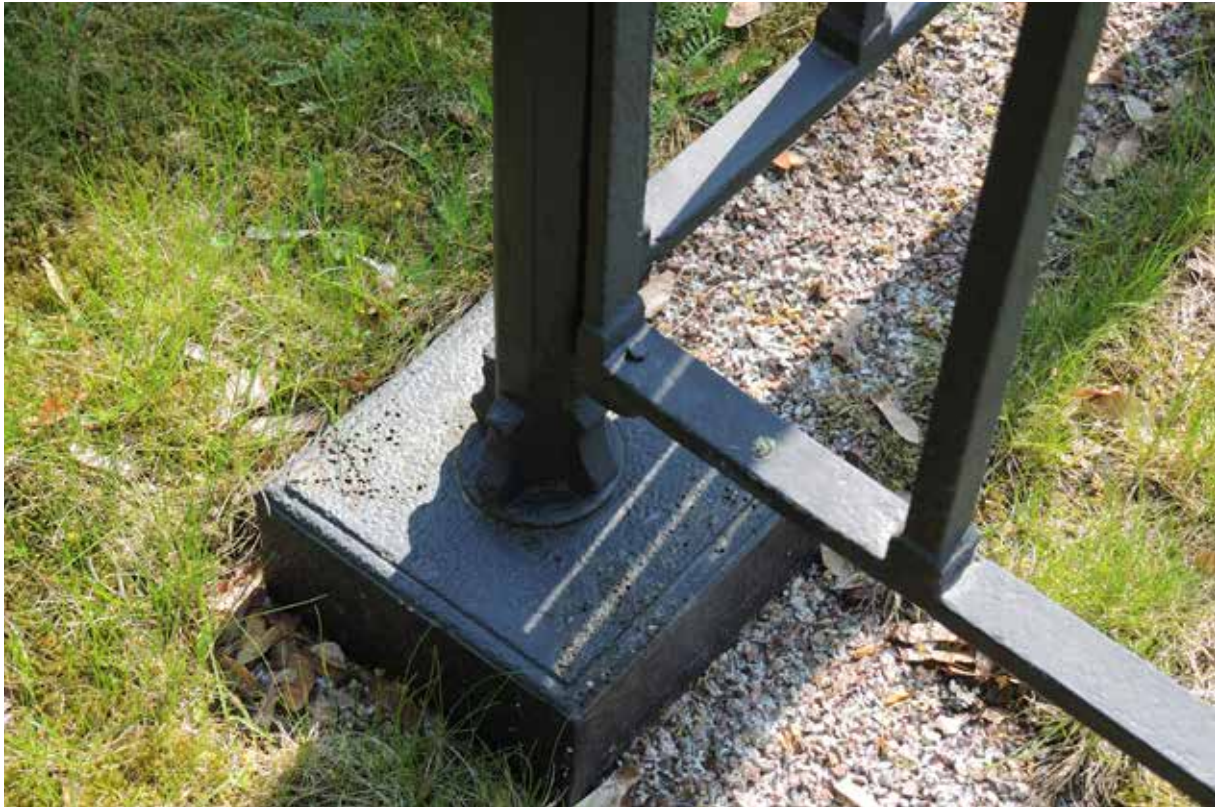
Detalj av omgärdning i gjutjärn. Granit eller kalksten var vanligt som grund till staketen av gjutjärn. På riktigt påkostade gravvårdar kunde grunden dock, som här, bestå av gjutjärn.

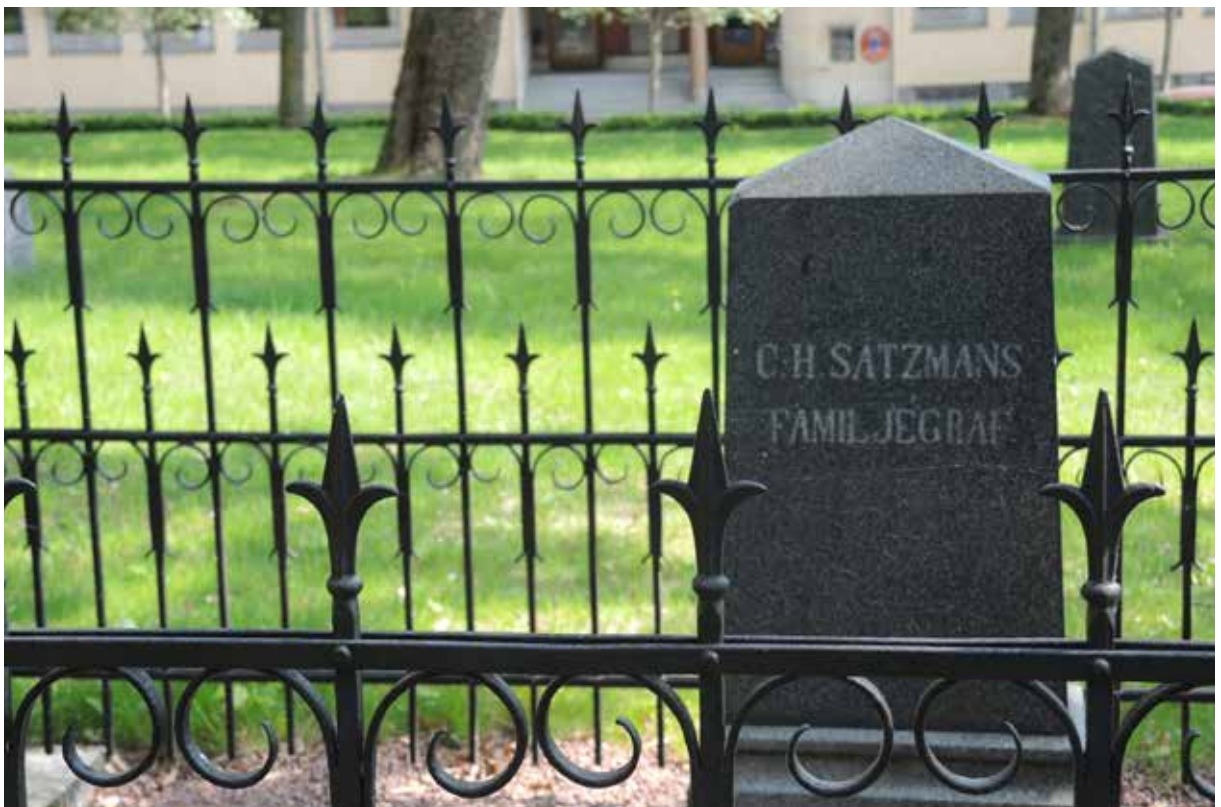
Detalj av dekoration på omgärdning i gjutjärn.

specifikt för gravanordningar, utan förekom även i profana miljöer eller som omgärdningar till bland annat hela kyrkogårdar. Från och med 1800-talets slut förekom även smidesstaket på kyrkogårdarna. Smidesjärn ansågs finare eftersom det var en mer hantverksmässigt krävande teknik. På smidda staket finns ofta många detaljer av gjutjärn, så som pollare, krön på staketpinnar osv<sup>25</sup>.

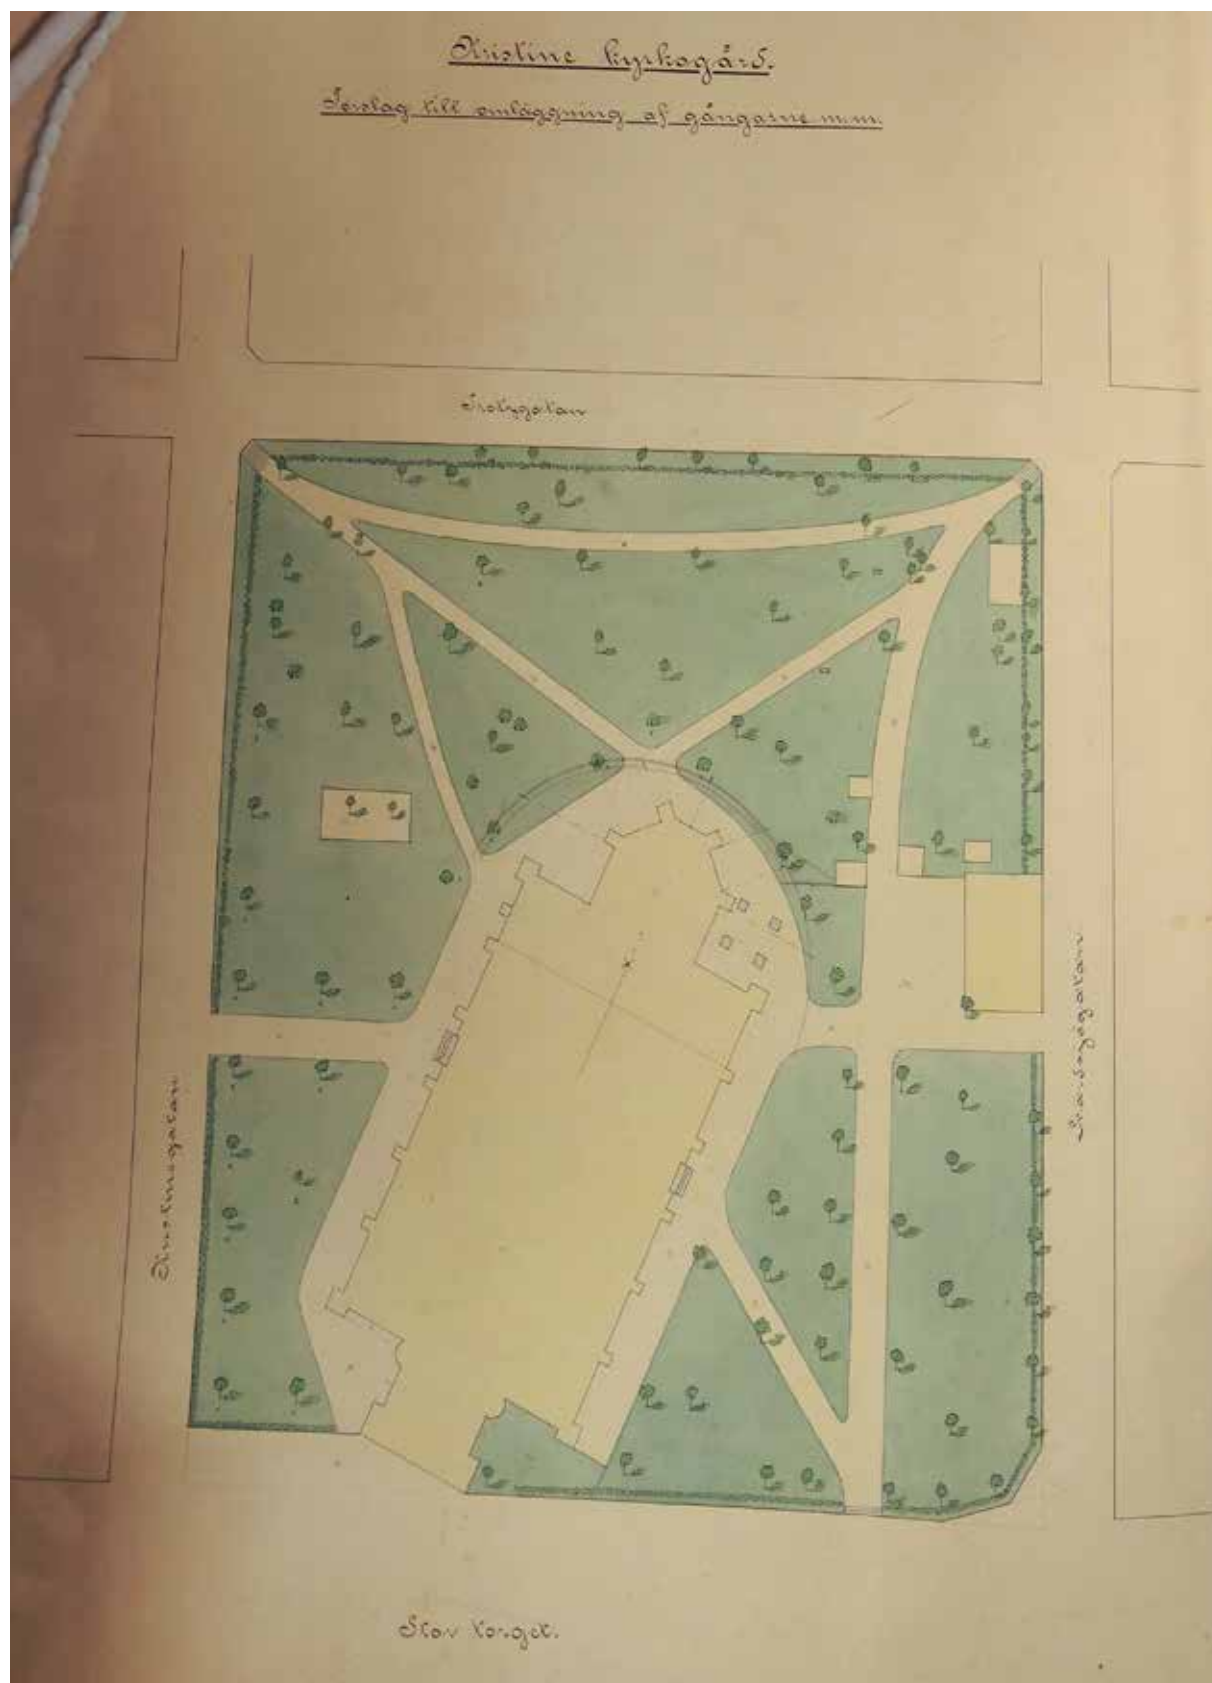
Förslag till omläggning av gångarna på Kristine kyrkogård av Jörgensen 1906. Falu Kristine kyrkas kyrkoarkiv.

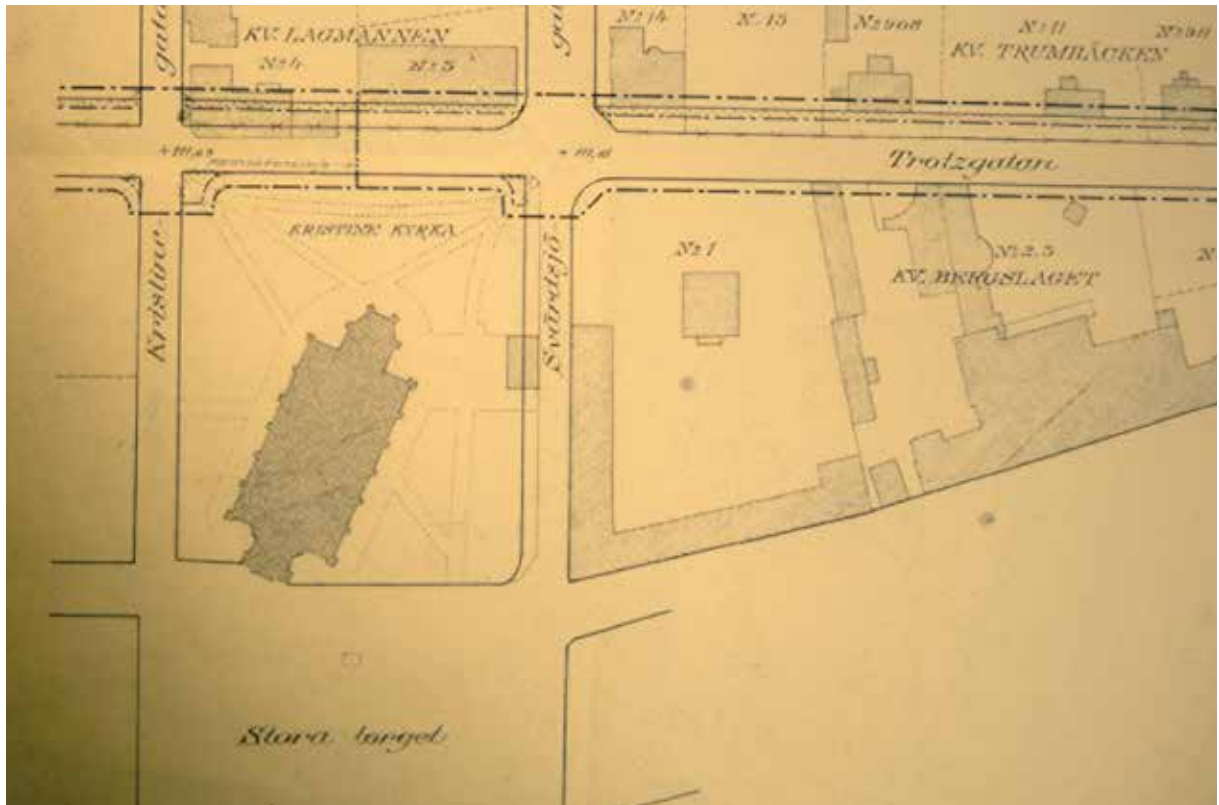
Förslag till breddning av Trotzgatan av stadsarkitekt Erik Lundgren 1954, Falu Kristine kyrkas kyrkoarkiv.

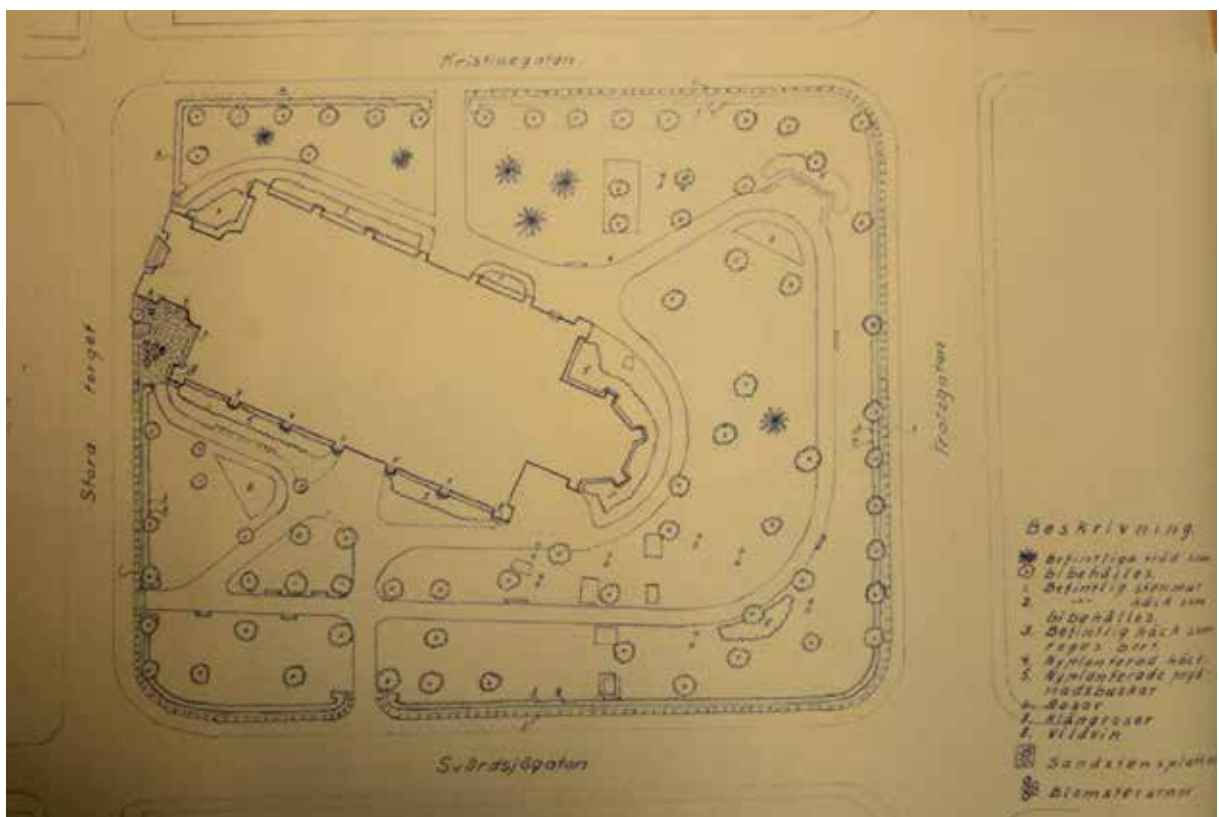
Förslag till omläggning av kyrkogården av John Björklund 1957, Falu Kristine kyrkas kyrkoarkiv.

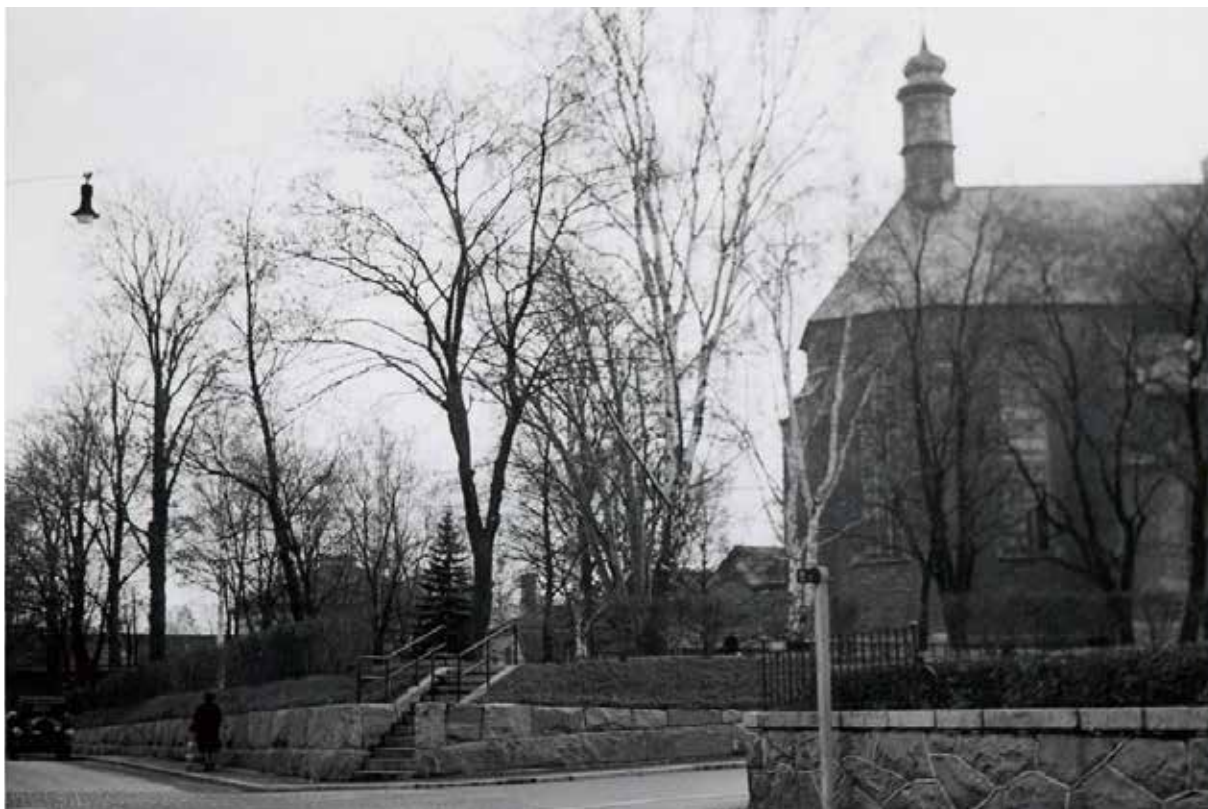
Fotografi från 1951 som visar trappan i det nordöstra hörnet av kyrkogården. Det fanns en likadan trappa i det sydöstra hörnet. Båda togs bort i anslutning till att vägen breddades 1965. Falu stadsbyggnadskontor. ULA, Falu stadsbyggnadskontor. 1954. Falu Kristine kyrkoarkiv.

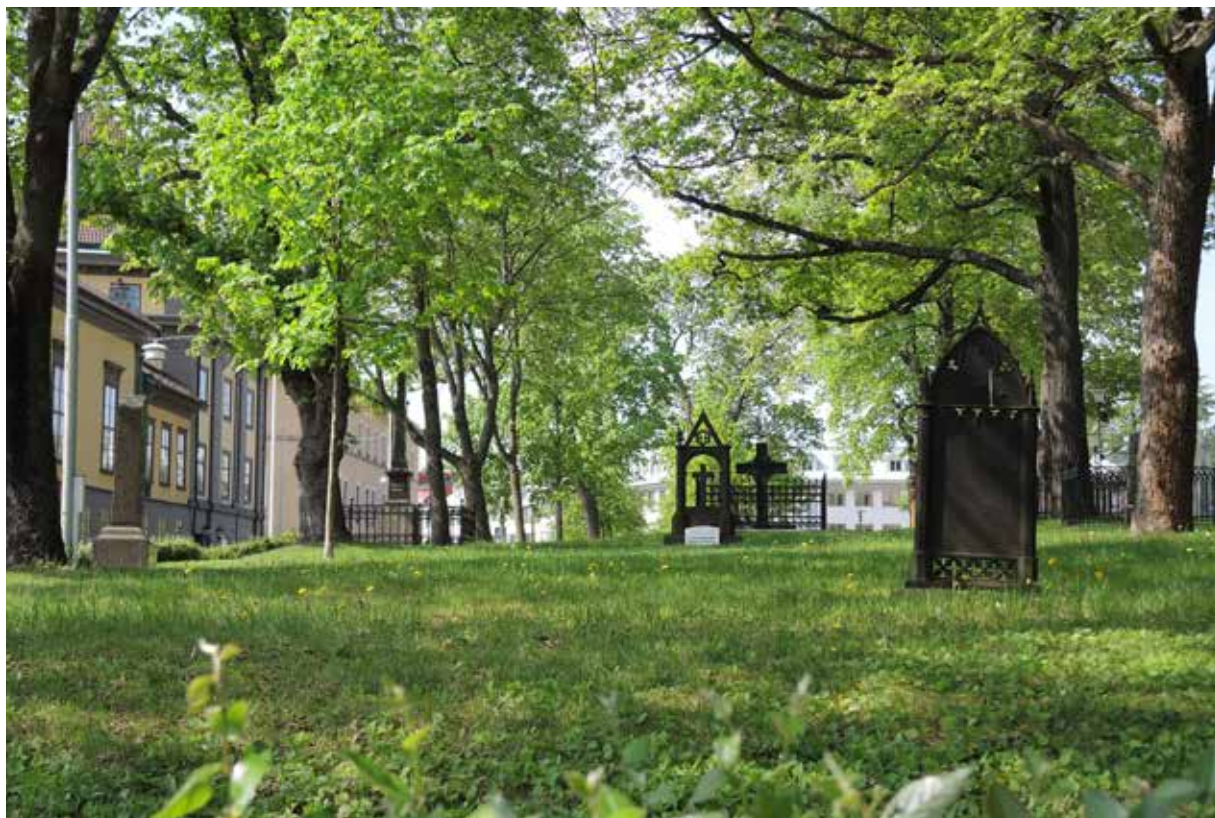
*Påkostade gravvårdar i gjutjärn i kyrkogårdens sydöstra hörn. Staket i samma material skymtar längre bort.*

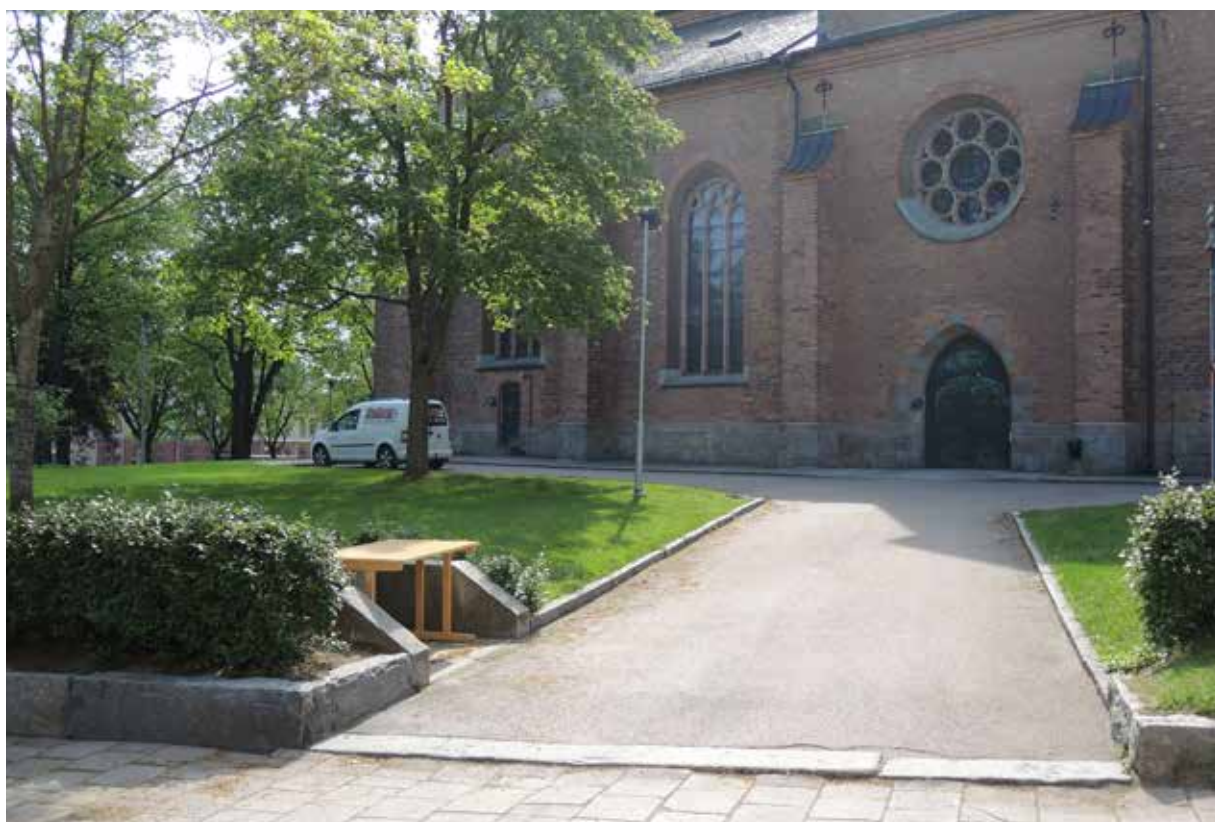
*Plats för återvinningsstation tillkommen 2014, med ram av huggen granit, intill kyrkogårdens norra infart.*

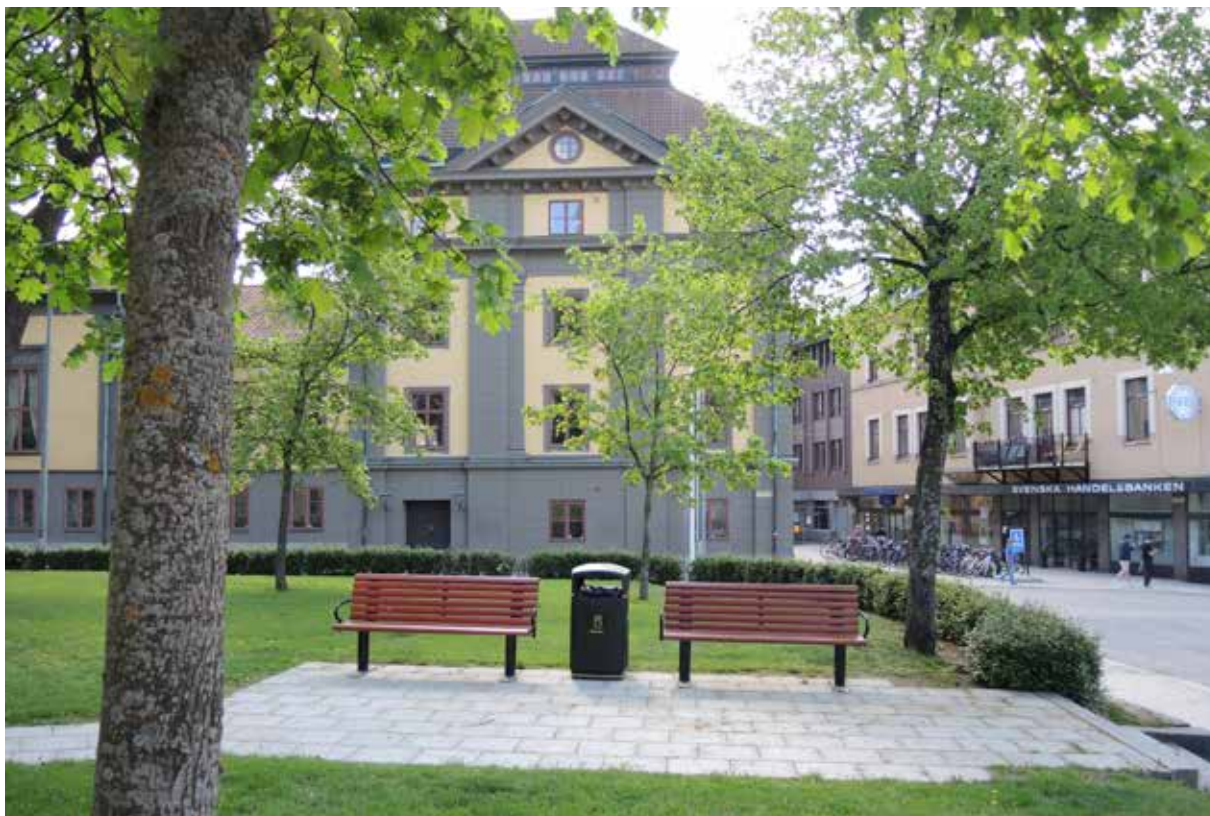
*På kyrkogårdens södra sida finns en stensatt yta med två bänkar. Det är ett område som bjuder in besökare från Stora torget och vidare in på kyrkogården.*

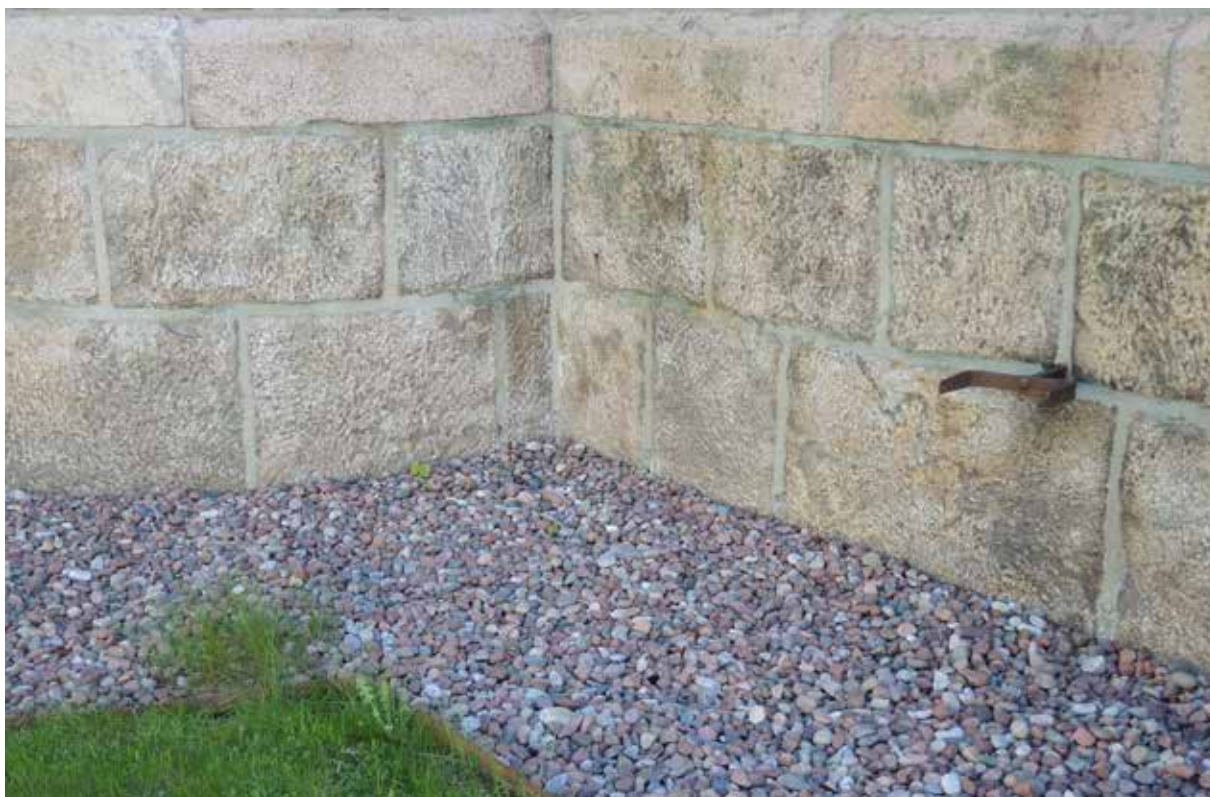
*År 2015 tillkommer cortenstålkanter till den grusade ytan runt kyrkobyggnaden.*

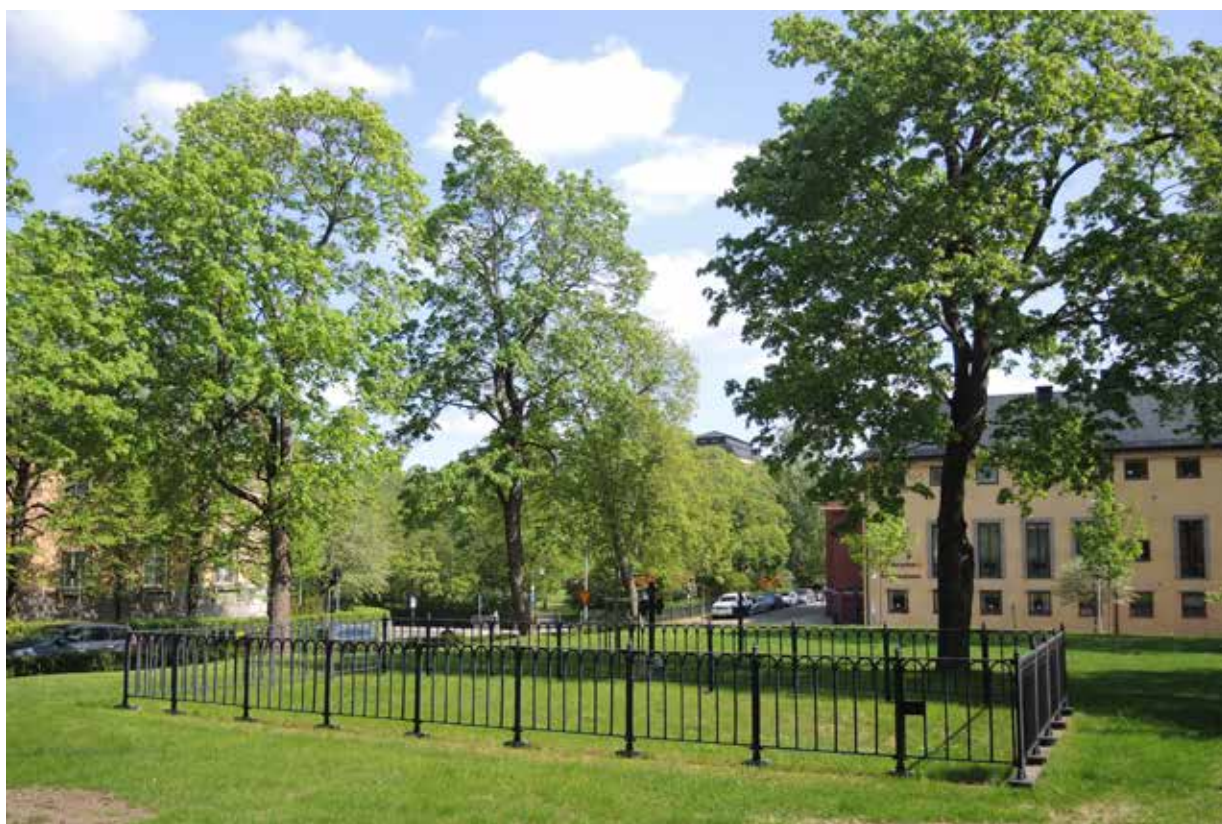
Stor gjutjärnsomgärdning på stenplintar.

Ingen gravvård finns idag. Fragmentariskt bevarat gravvårdsbestånd. Samling av gravar, utflyttade från kyrkorummet.

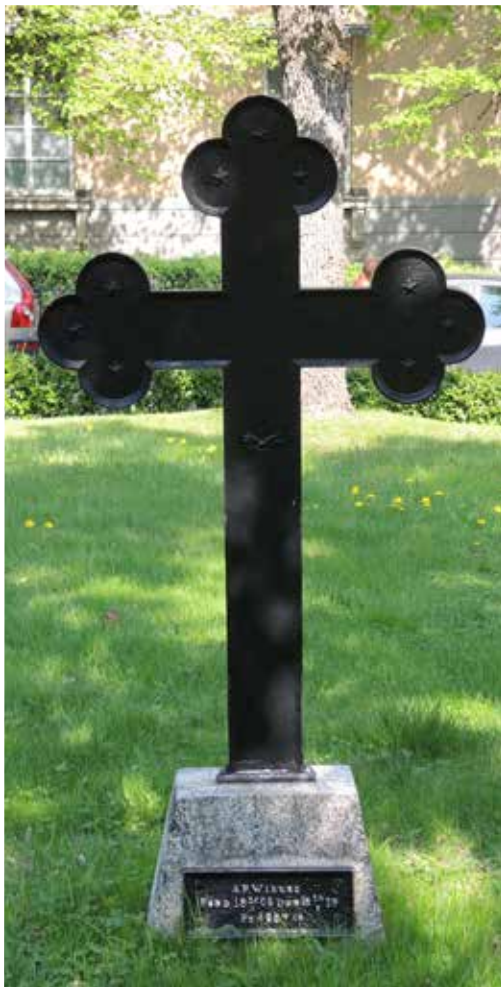
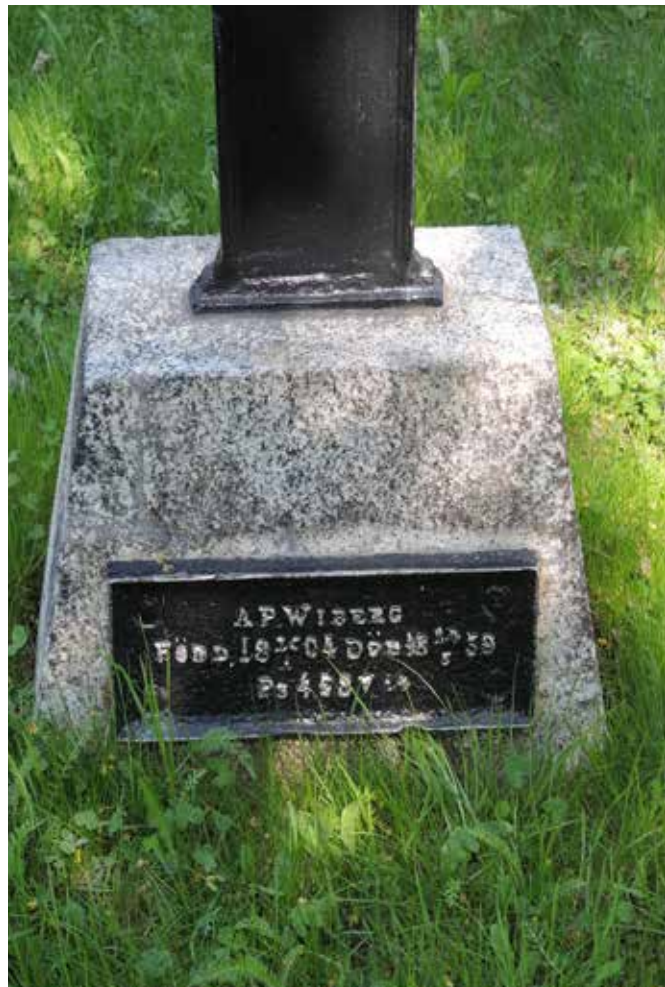
Fragmentariskt bevarat gravvårdsbestånd. Gjutjärn.

A P Wiberg 1859. Urfabrikören Anders Peter Wiberg född 1803-01-26 i Enköping, död 1859-05-24 i Falun.

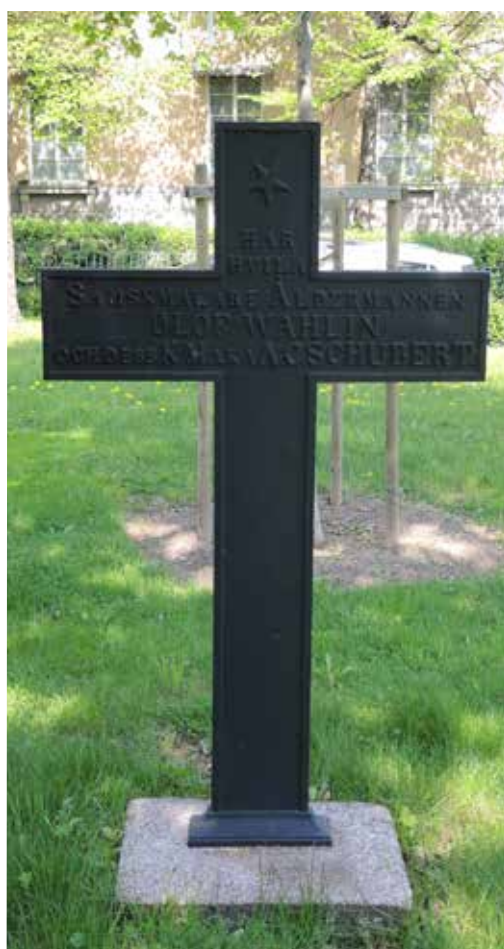
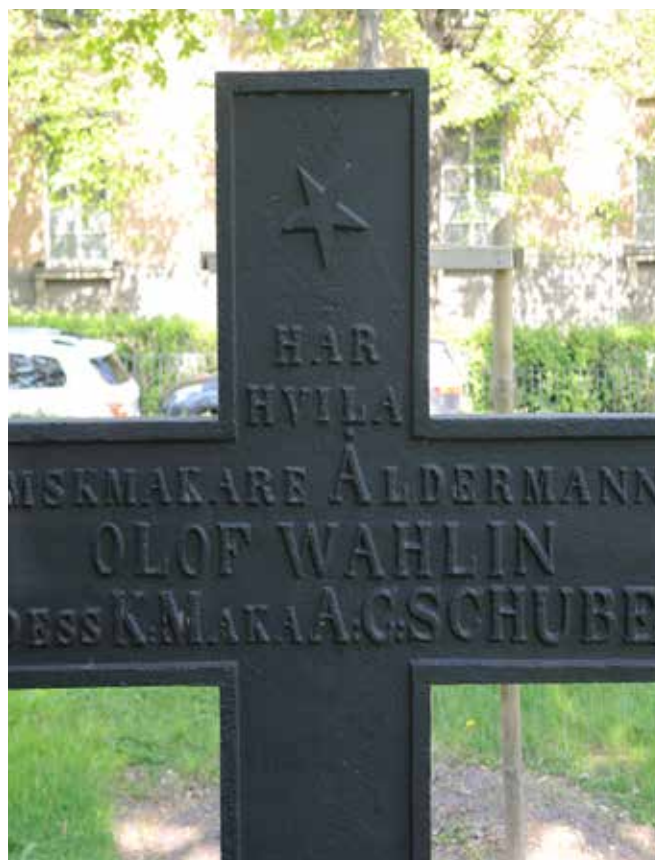
Fragmentariskt bevarat gravvårdsbestånd.

Sämskmakare Olof Wahlin, A. C. Schubert Sämska-markeåldermannen Olof Wahlin född 1773-09-06, död 1842-01-24 i Falun.
