Kulturhistorisk inventering

## **FALU KRISTINE KYRKOÅRD**

Falu stad, Dalarnas län

Antikvarisk rapport 2021:24

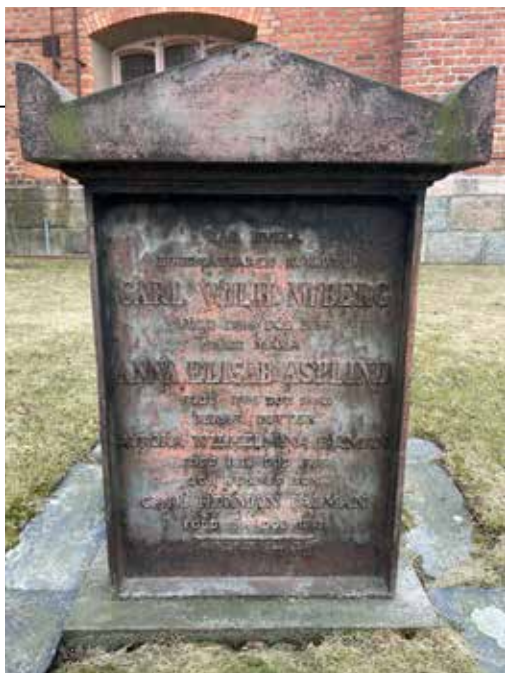
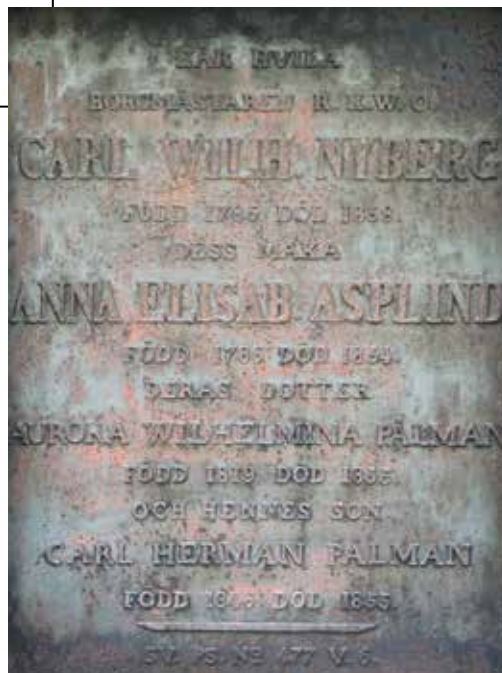
Ovanlig typ av gjutjärnsgrawård. Stenram.  
Fragmentariskt bevarat gravårdsbestånd.

Borgmästare Carl Wilh. Nyberg, Anna Elisabet Asplind  
1854. Borgmästaren Carl Wilhelm Nyberg född 1785-07-30 i Stockholm, död 1858-05-31 i Falun.  
Hans hustru Anna Elisabet Asplind född 1786-02-17 i Sala, död 1854-09-16 i Falun. Hon omkom i en olycks-  
händelse när makarna var på väg från sitt lantställe vid  
Löfberget, då hästen skenade och vagnen välte.  
Ett målat porträtt av borgmästaren finns på rådhuset i  
Falun.

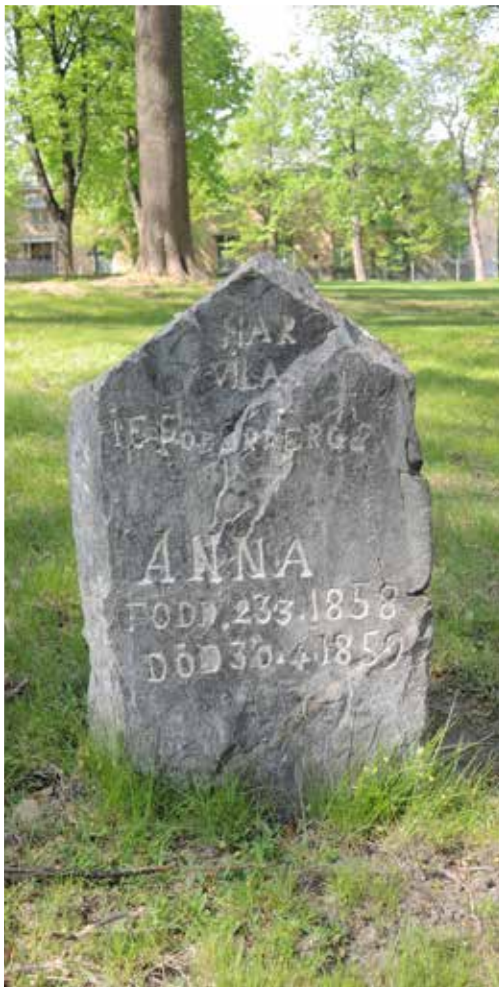
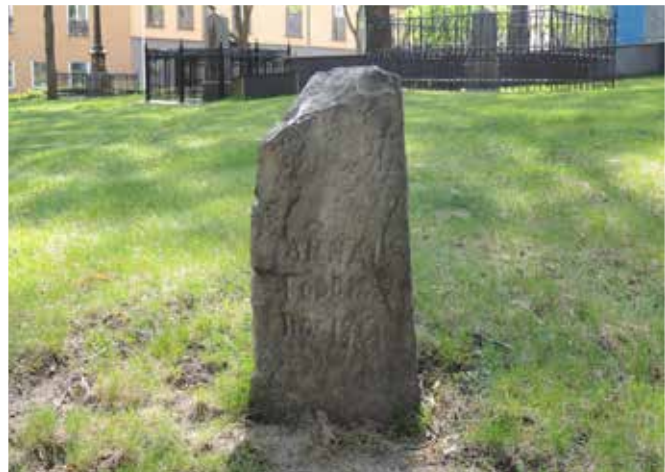
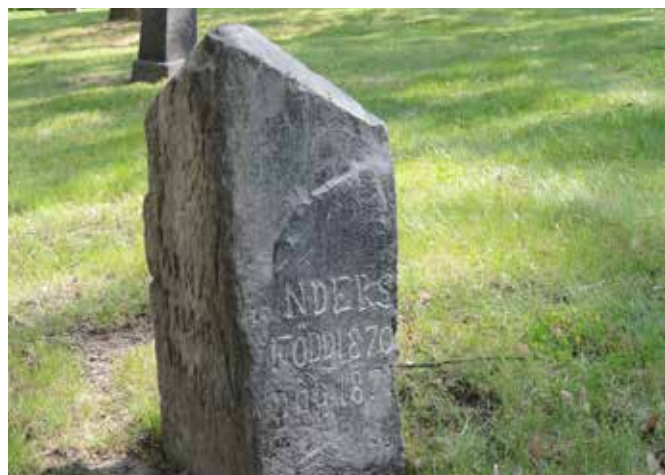
Enkelt stenarbete, mycket ovanligt idag. Barngrav för tre barn.

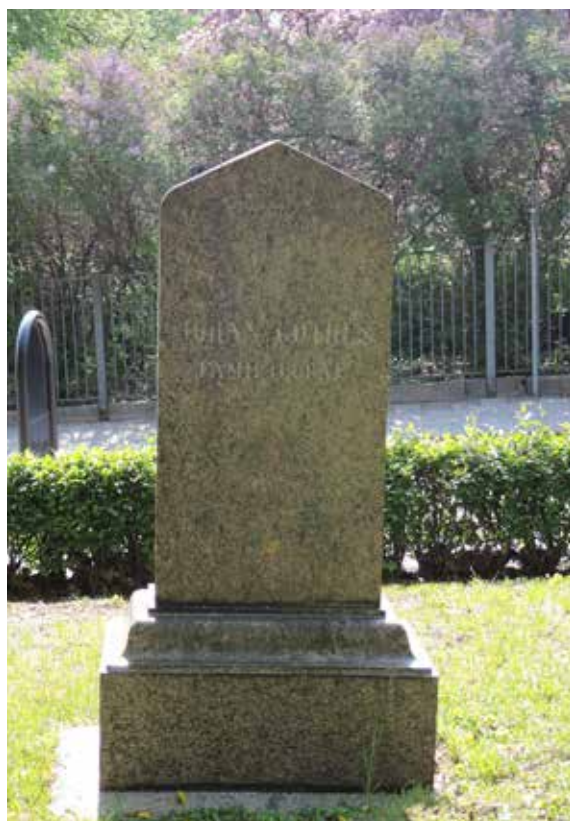
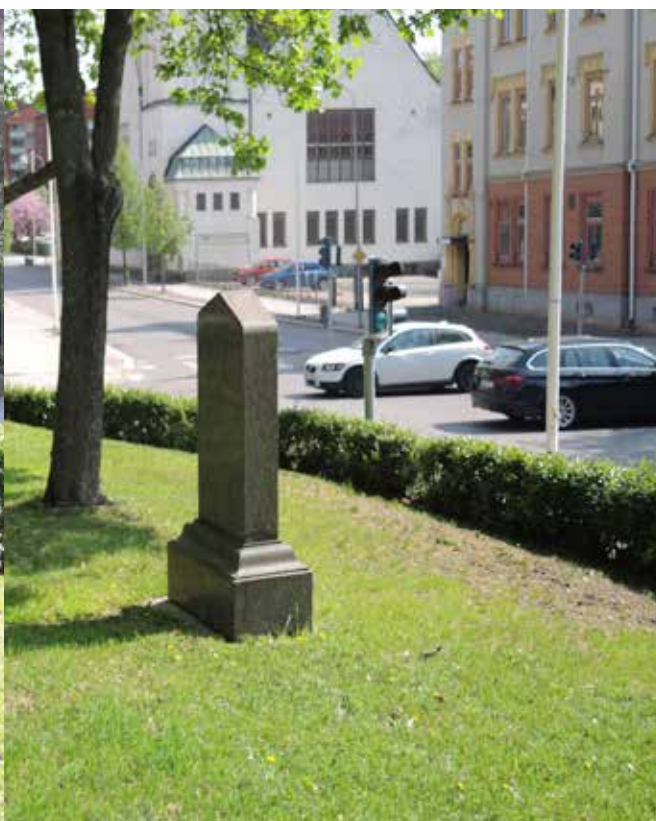
Gravnummer: 18

Fragmentariskt bevarat gravvårdsbestånd.

Rejäl sockel med kraftig profil.

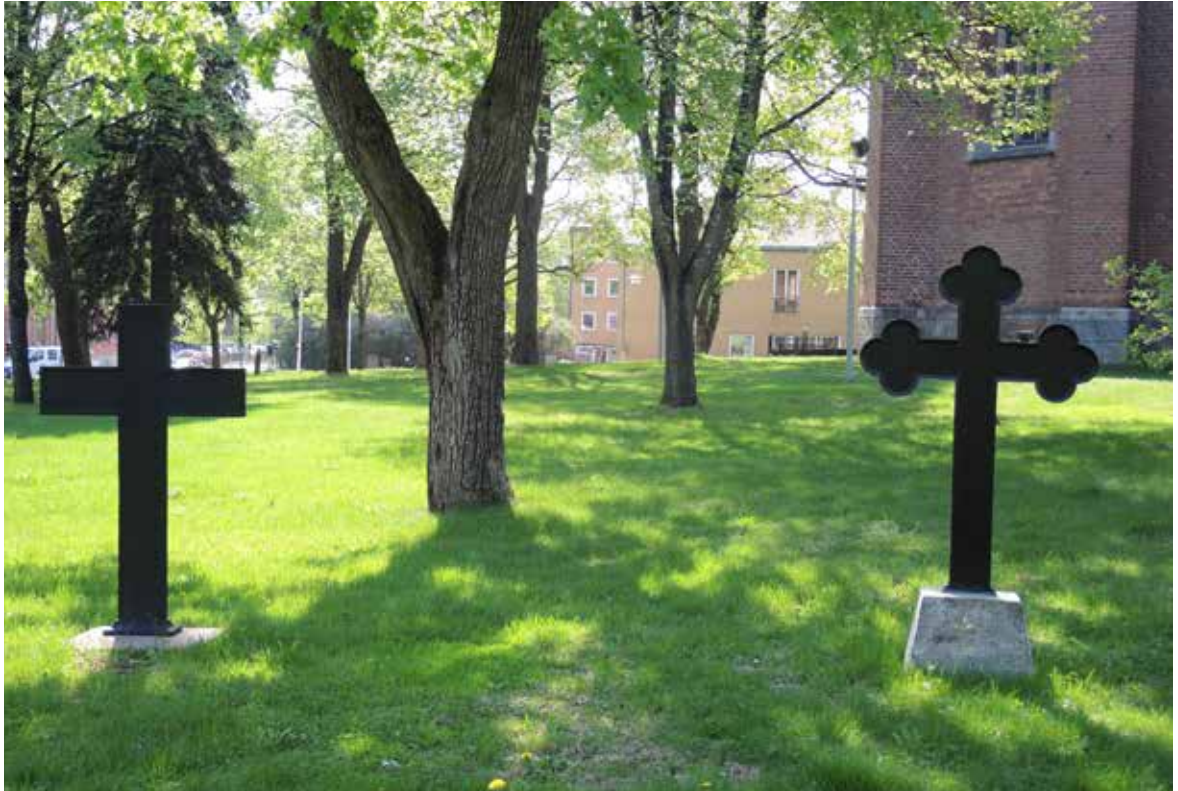
*På Kristine kyrkogård finns flera gravvårdar i gjutjärn från tiden kring 1850. Dessa gravvårdar är karaktäristiska för Kristine och är därför värdefulla som struktur.*

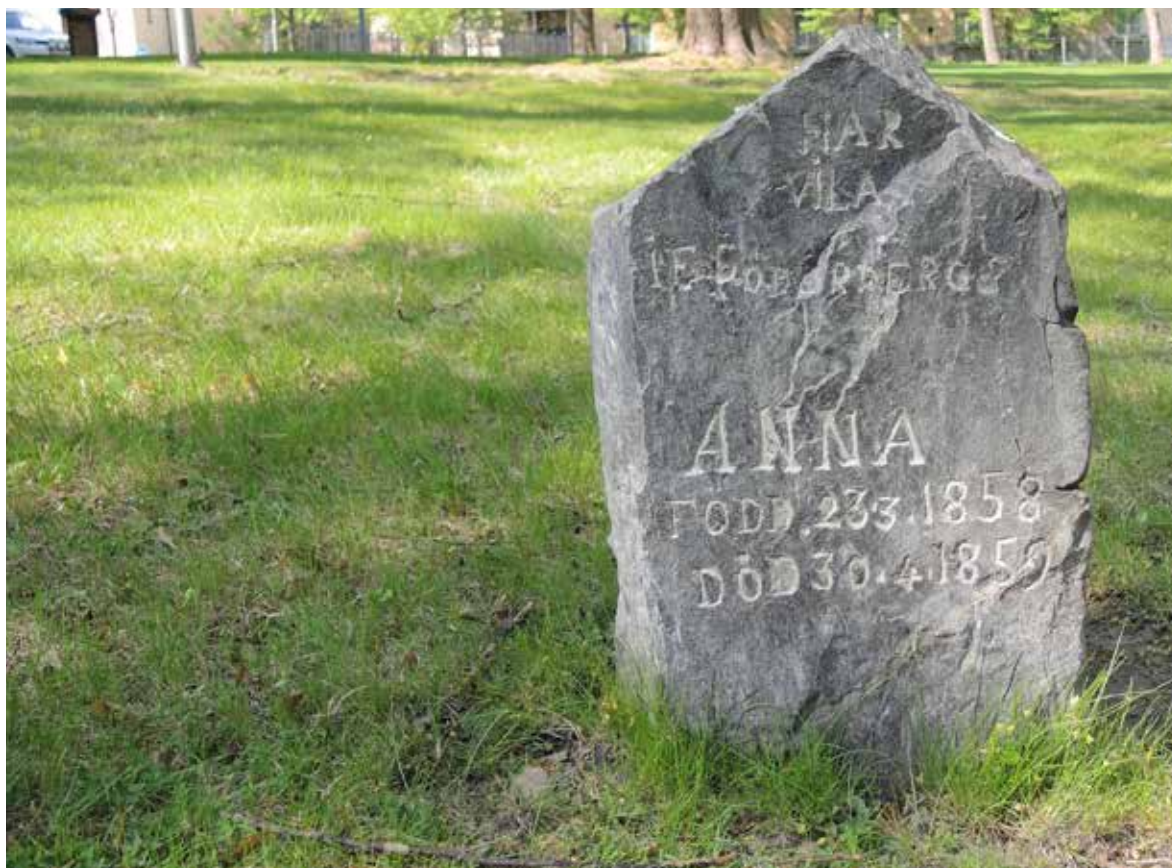
*En anspråkslös gravvård på en kyrkogård som Kristine och därmed värdefull. Det tillsammans med en personhistorisk berättelse ger den här gravvården ett mycket högt kulturhistoriskt värde.*

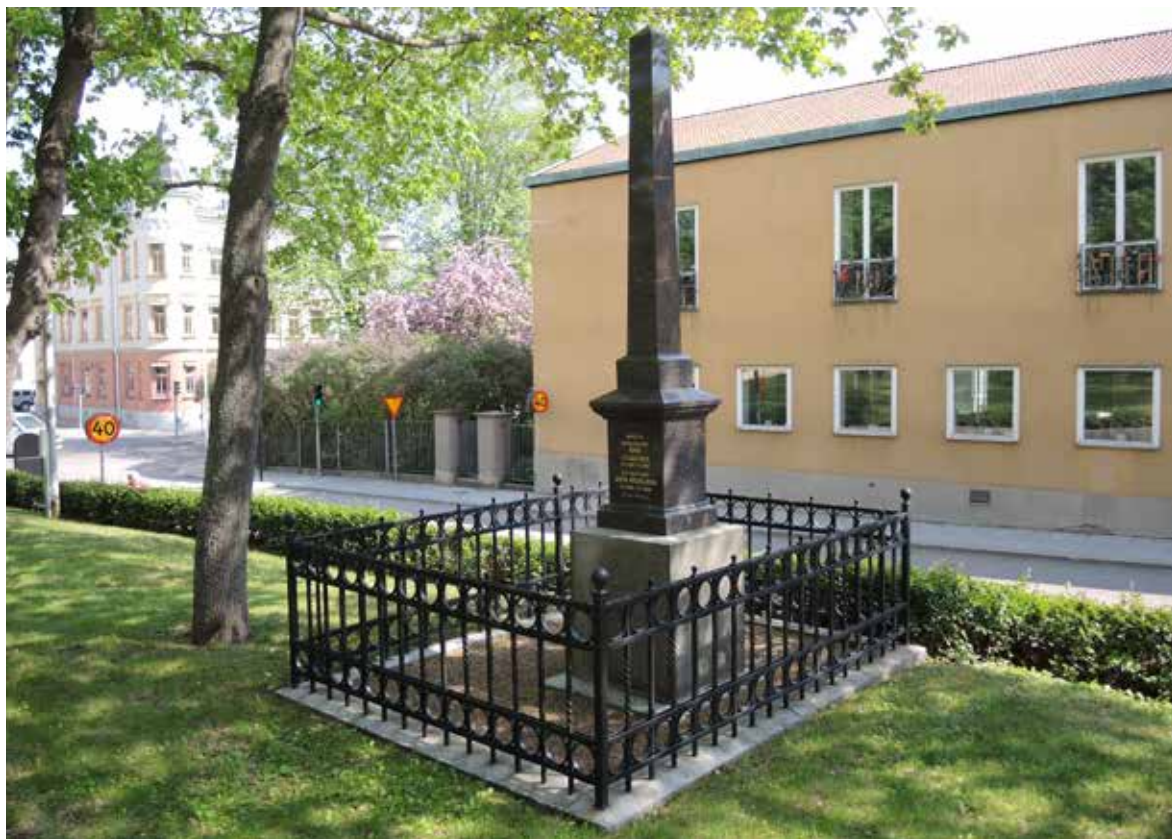
*Obelisk i porfyr, ett lokalt material i Dalarna som erhåller ett mycket högt kulturhistoriskt värde. Gravvården är också en sandgrav och har ett staket i gjutjärn.*

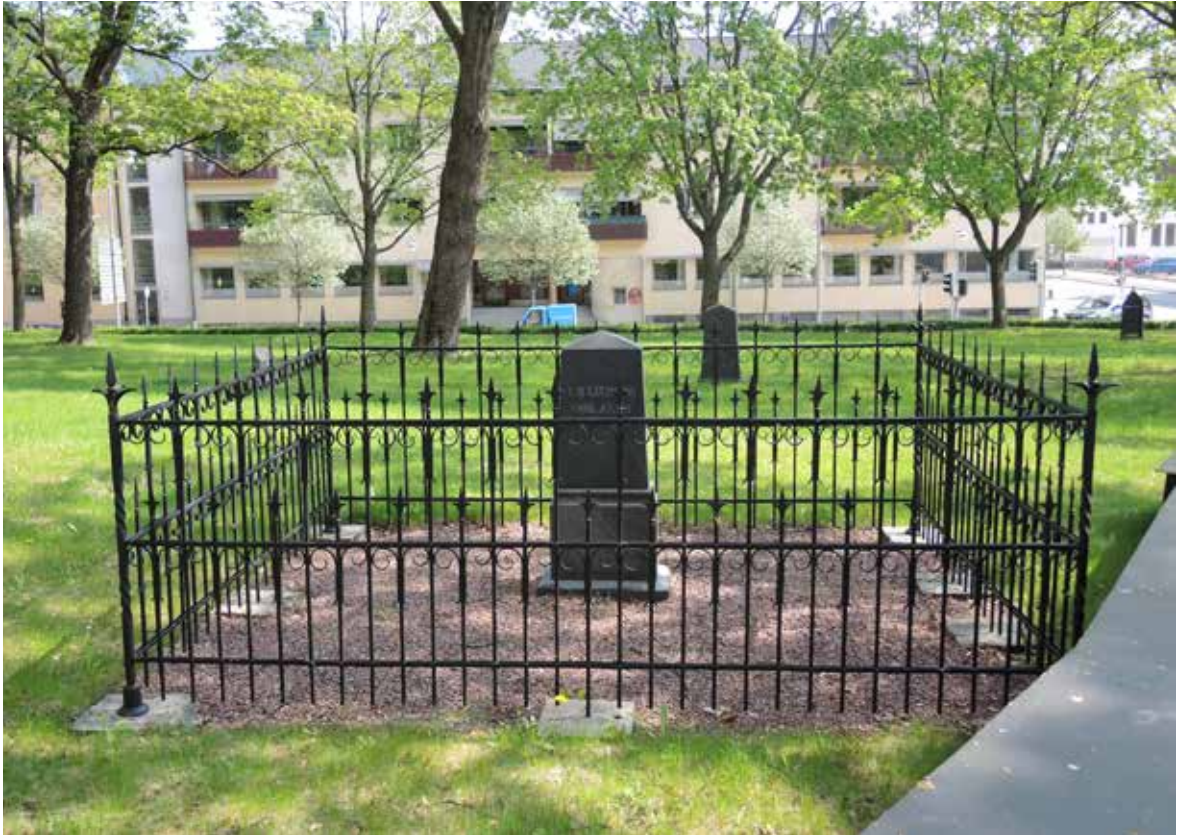
*Grus med gravram, med eller utan staket omkring, var vanliga på köpegravar under 1800-talet och in på 1900-talet. Gruset och delvis också ramarna plockades bort kontinuerligt från länets kyrkogårdar under 1900-talets senare del för att effektivisera kyrkogårdarnas skötsel. Det är därför troligt att det förfarandet gällde även på Kristine kyrkogård. Kvarvarande antal grusgravar har därför ett mycket högt kulturhistoriskt värde.*
