Kulturhistorisk inventering

ASPEBODA KYRKOÅRD

Aspeboda socken, Falu kommun

Antikvarisk rapport 2023:05

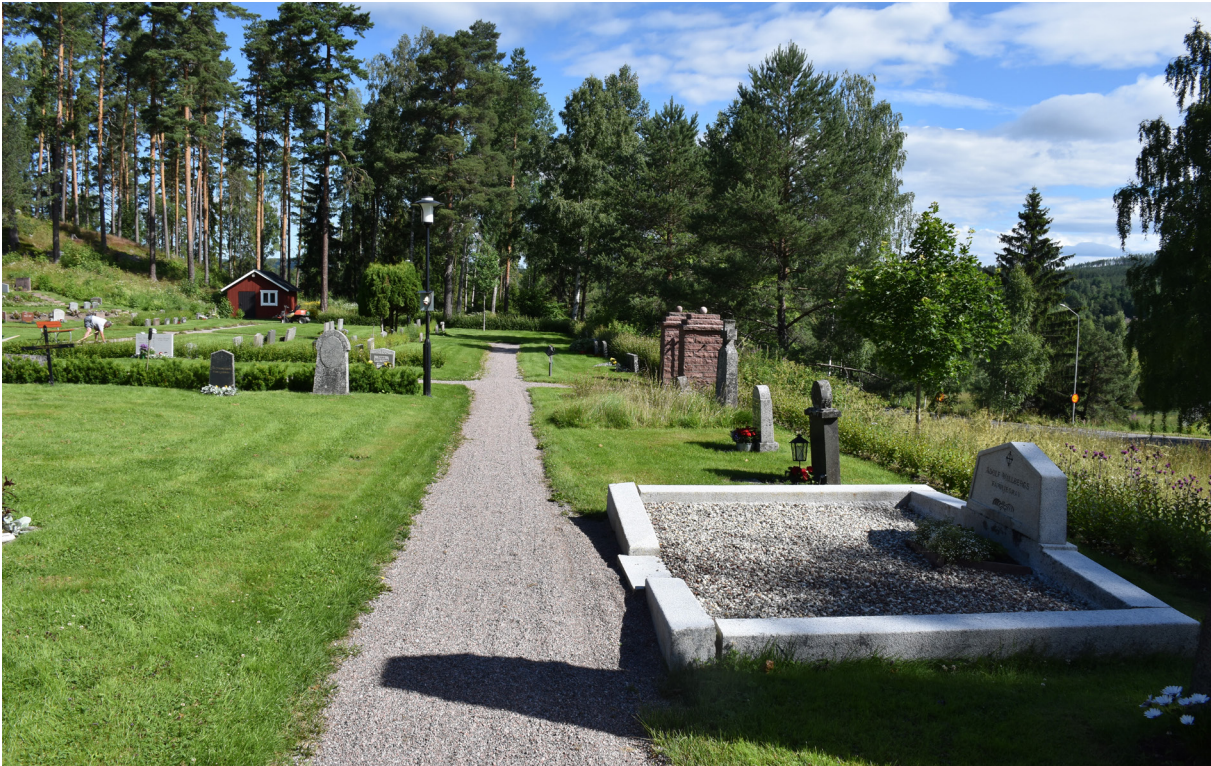
Gångarna på Aspeboda kyrkogård är rätvinkliga och belagda med grus.

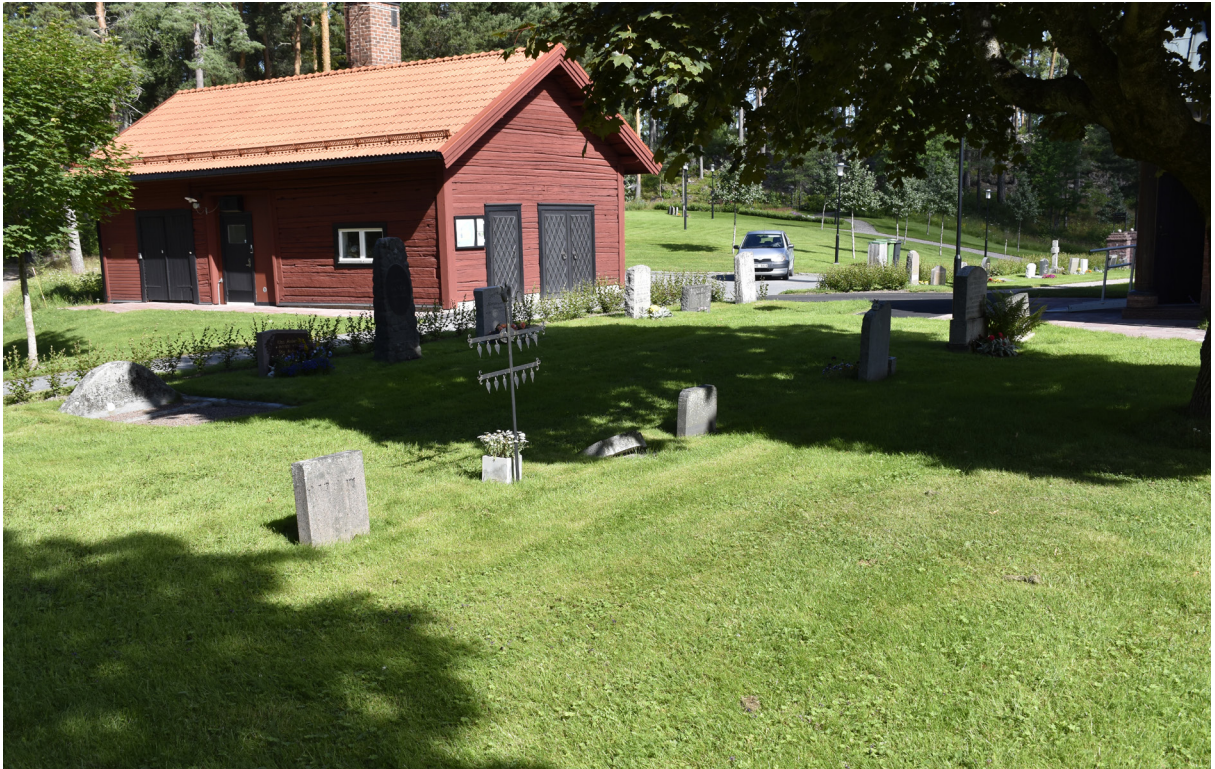
Ekonomibyggnaderna ligger i direkt anslutning till kyrkan och har slamfärgsmålade liggstomme och sadeltak med tegeltäckning.

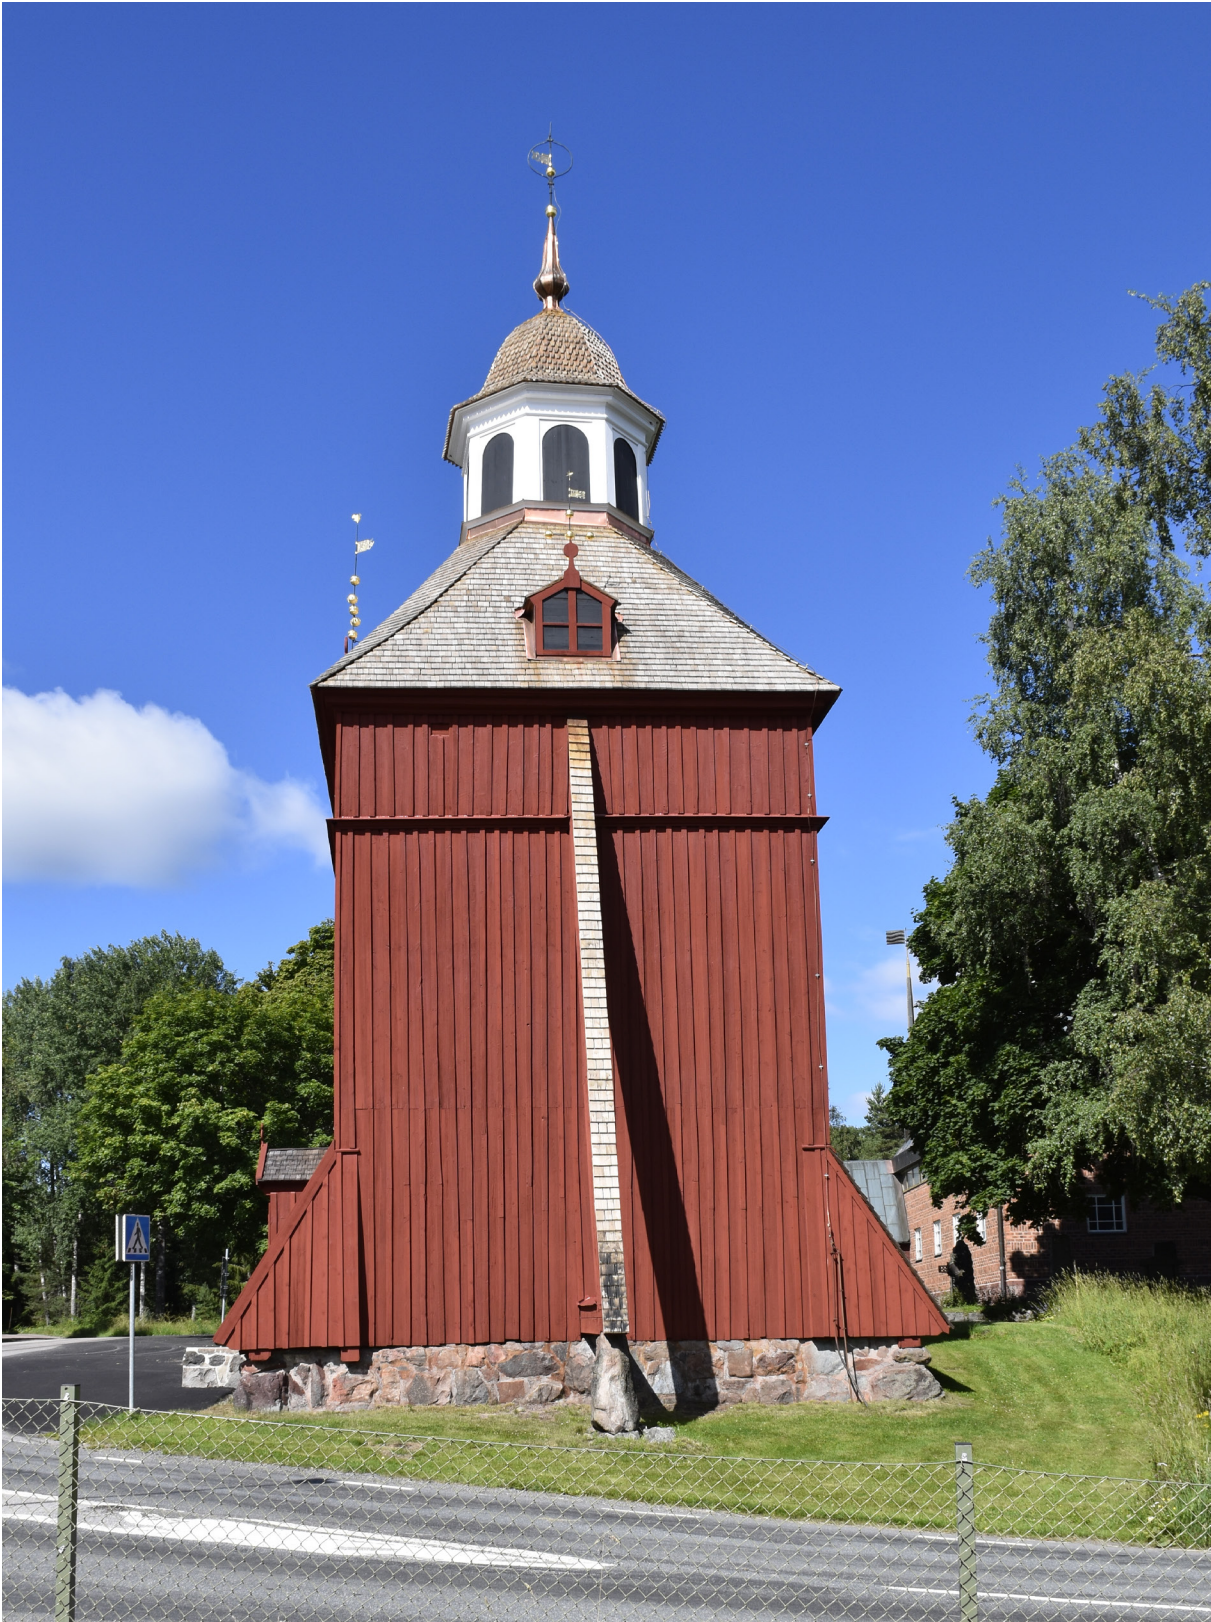
Klockstapel vid Aspeboda kyrka, fotograferad från skolgården.

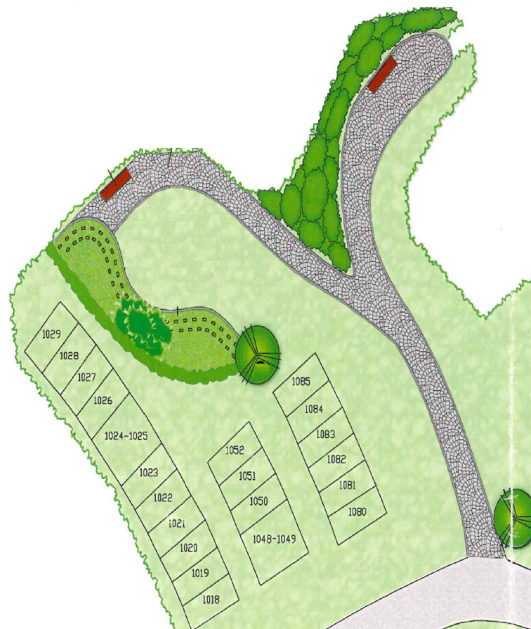
Ovan: Planen för askgravplatsen. Den mörkare gröna ytan i bildens mitt visar på askgravplatsens placering inom det område som tillkom 1978. Karta: Länsstyrelsens arkiv.

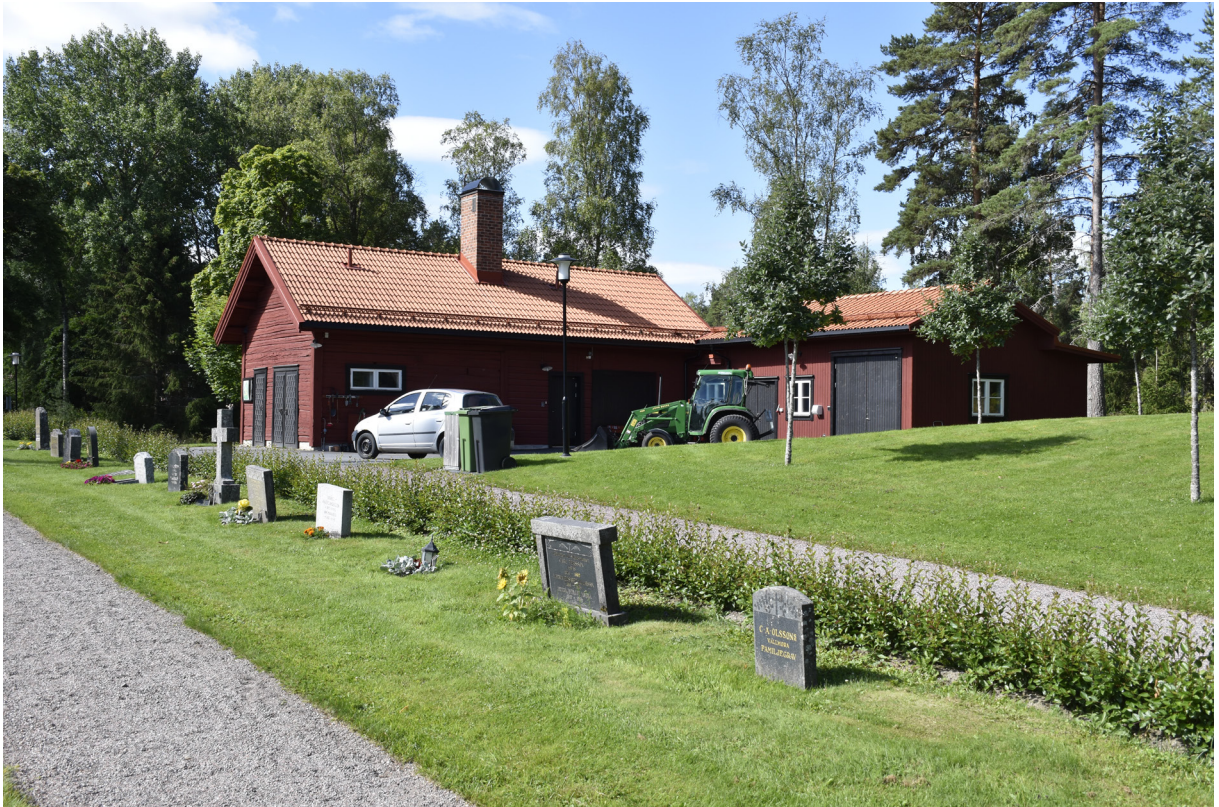
Ekonomibyggnaderna vid Aspeboda kyrkogård står i vinkel väster om kyrkan. 1990 tillkom verkstadsdelen mot nordväst.

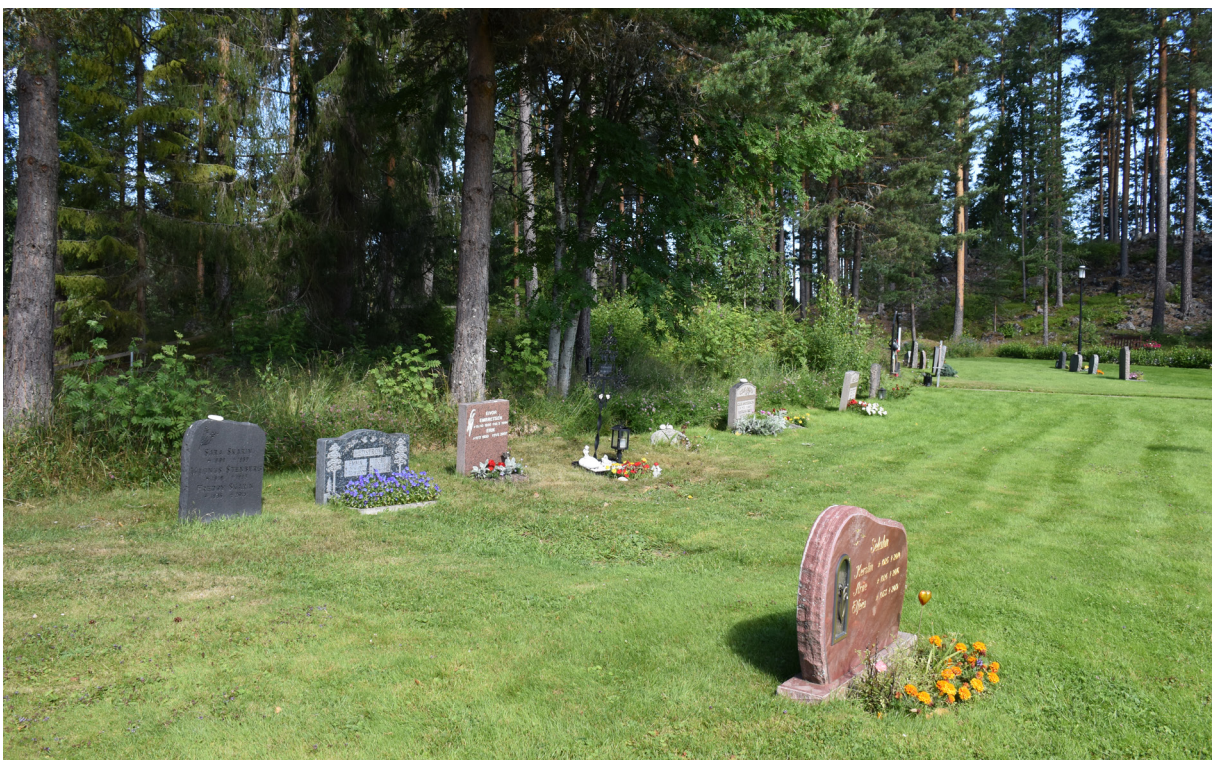
Mjukt svängda gravrader och grästäckta ytor utan gångvägar eller rygghäckar utmärker det nyaste området på Aspeboda kyrkogård. Gångsystemet som planerades 1978 kom aldrig att bli av.

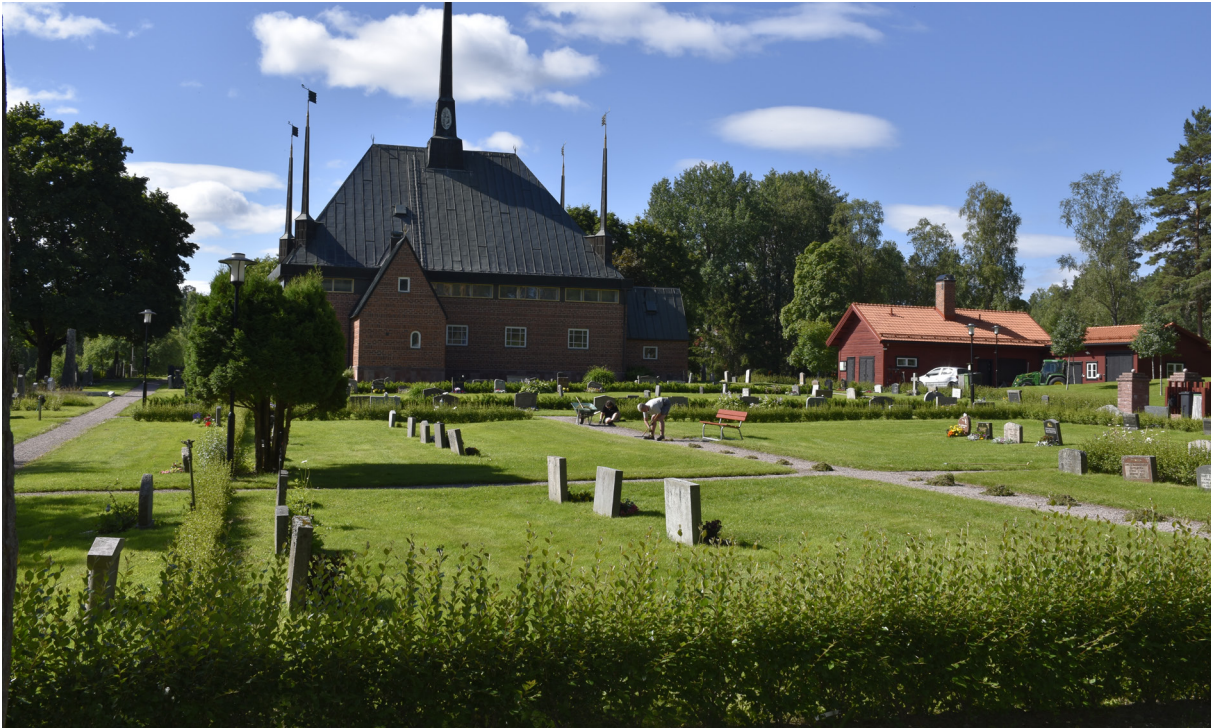
*Trots att Aspeboda kyrkogård utvidgades åt norr under modernismen är strukturen med rygghäclar inte dominerande. Ytor-
na är istället öppna och grästäckta, någonting som anspelar på kyrkogårdens äldre delar.*

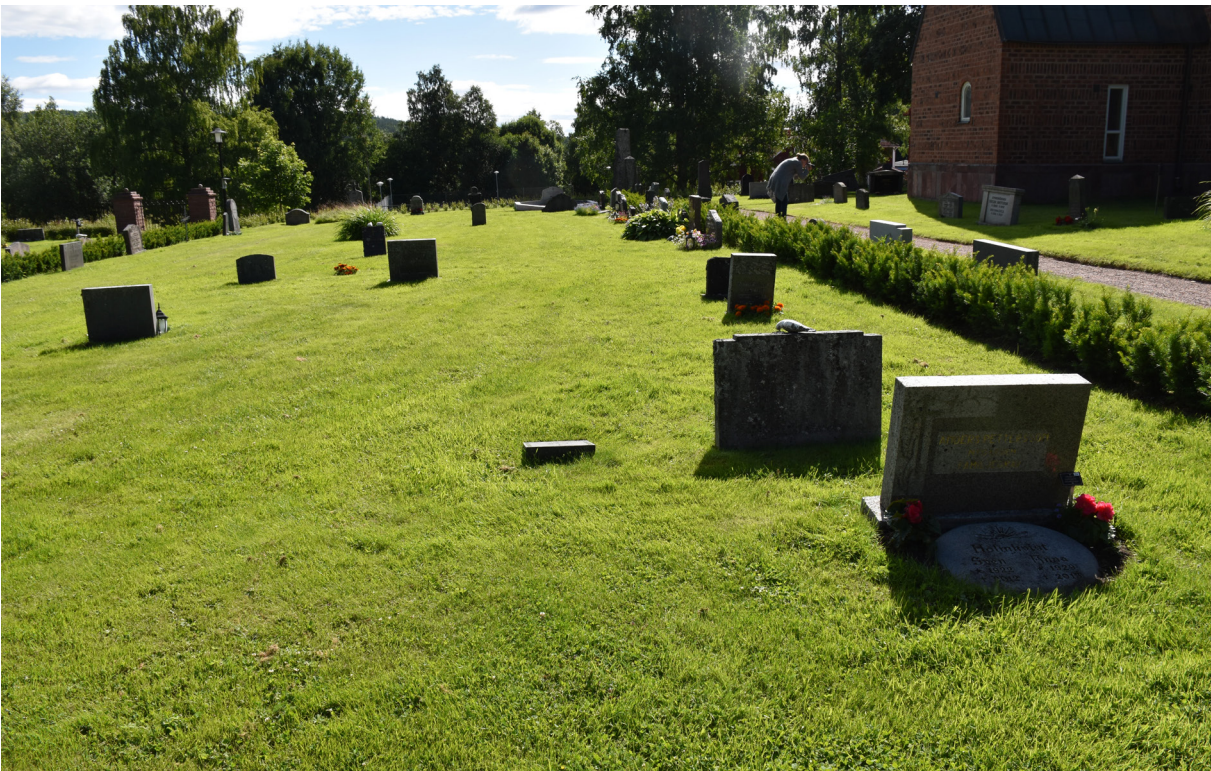
De allmänna varvens gravvårdar har en efter en plockats bort och strukturen är inte längre tydlig.

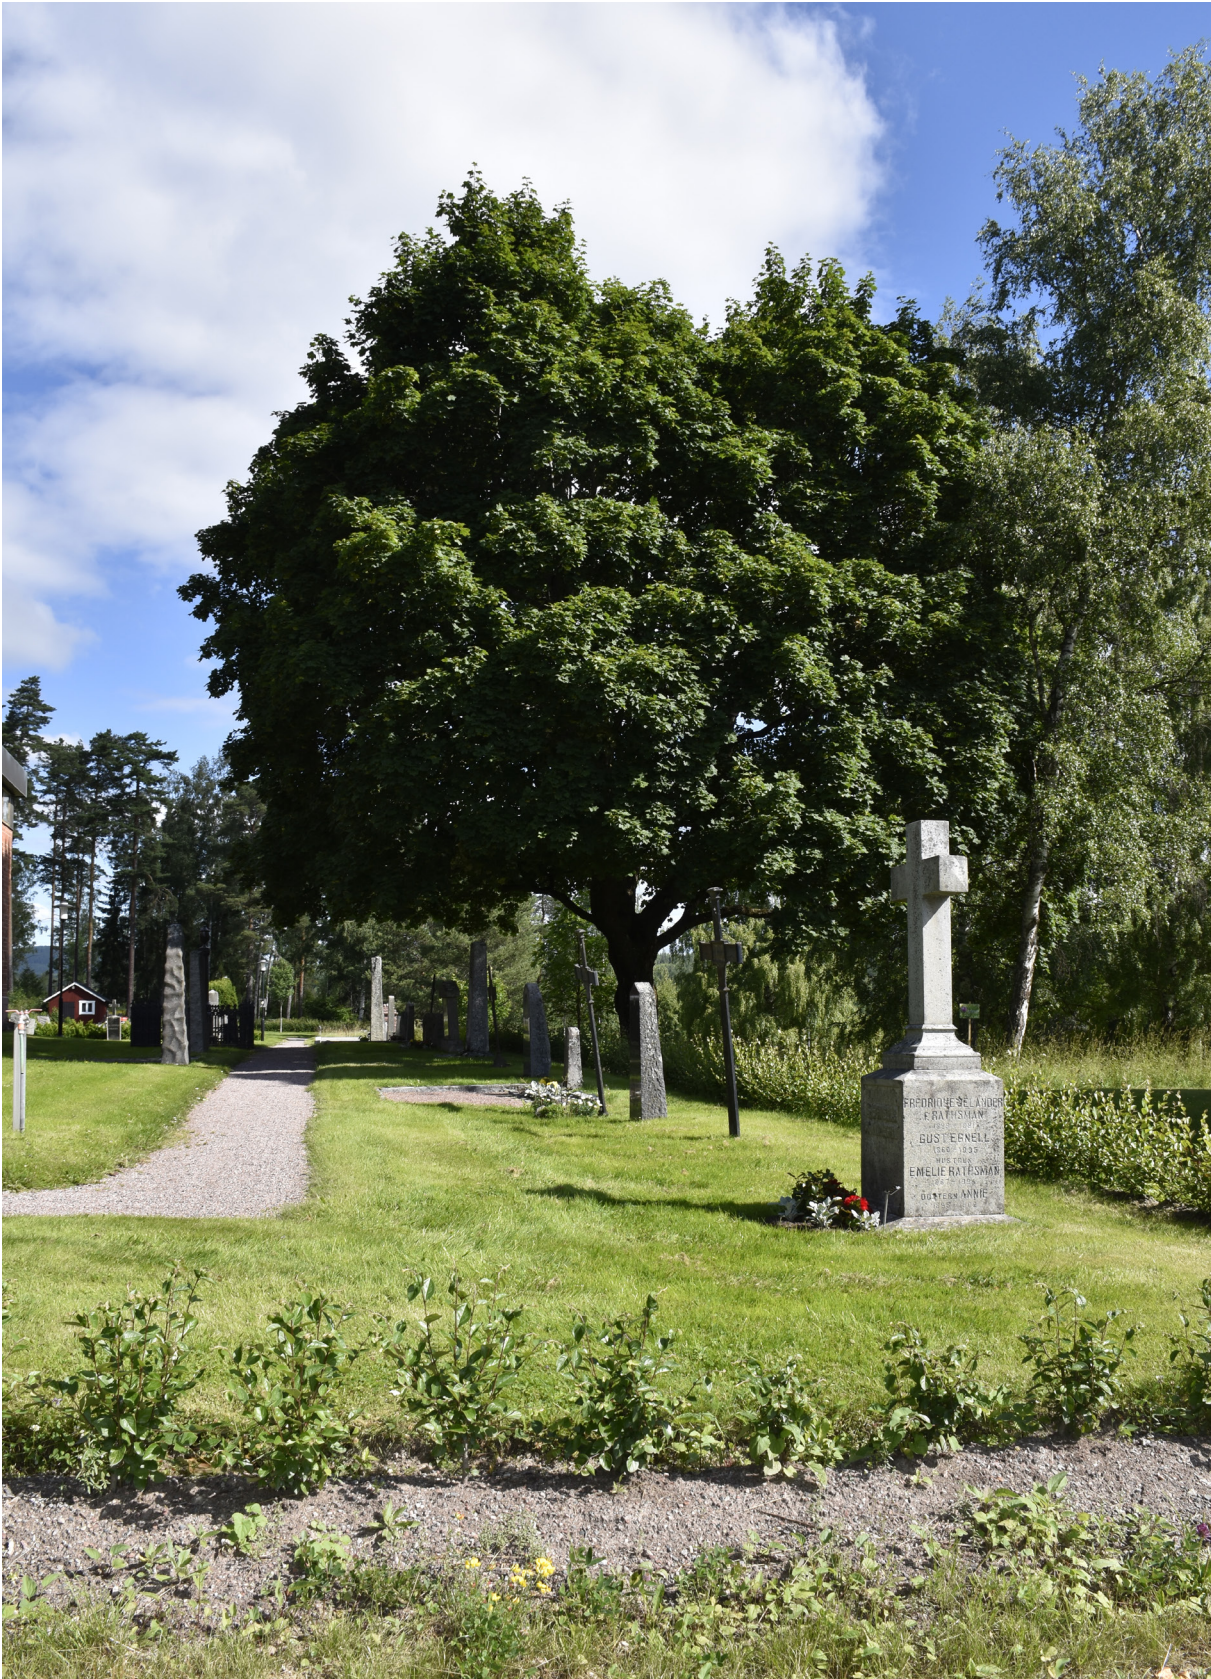
Påkostade köpegravar, samliga utpekade för sina kulturhistoriska värden. Dessa gravvårdar representerar systemet med köpegravar kontra allmänna varv, dessa speglar ett socialt differentierat samhälle med tillhörande gravskick.

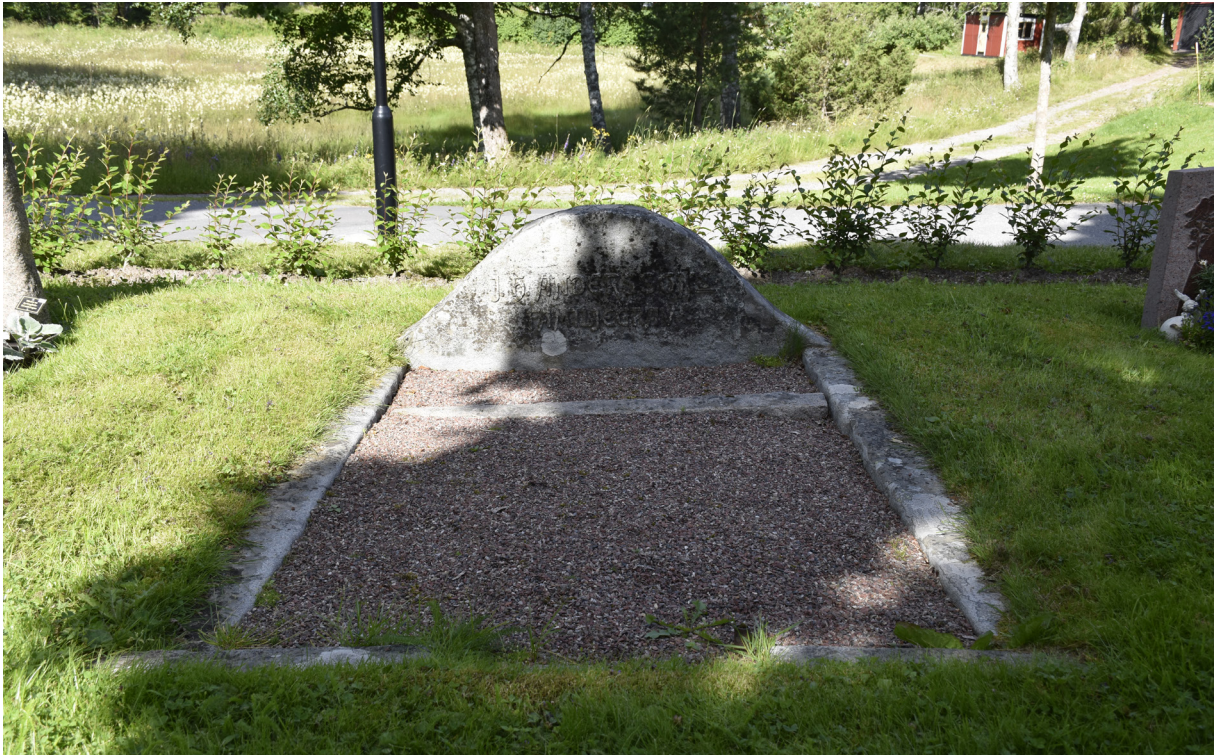
På äldre fotografier syns flera grus- och sandgravar på kyrkogården men i dag finns bara tre kvar.

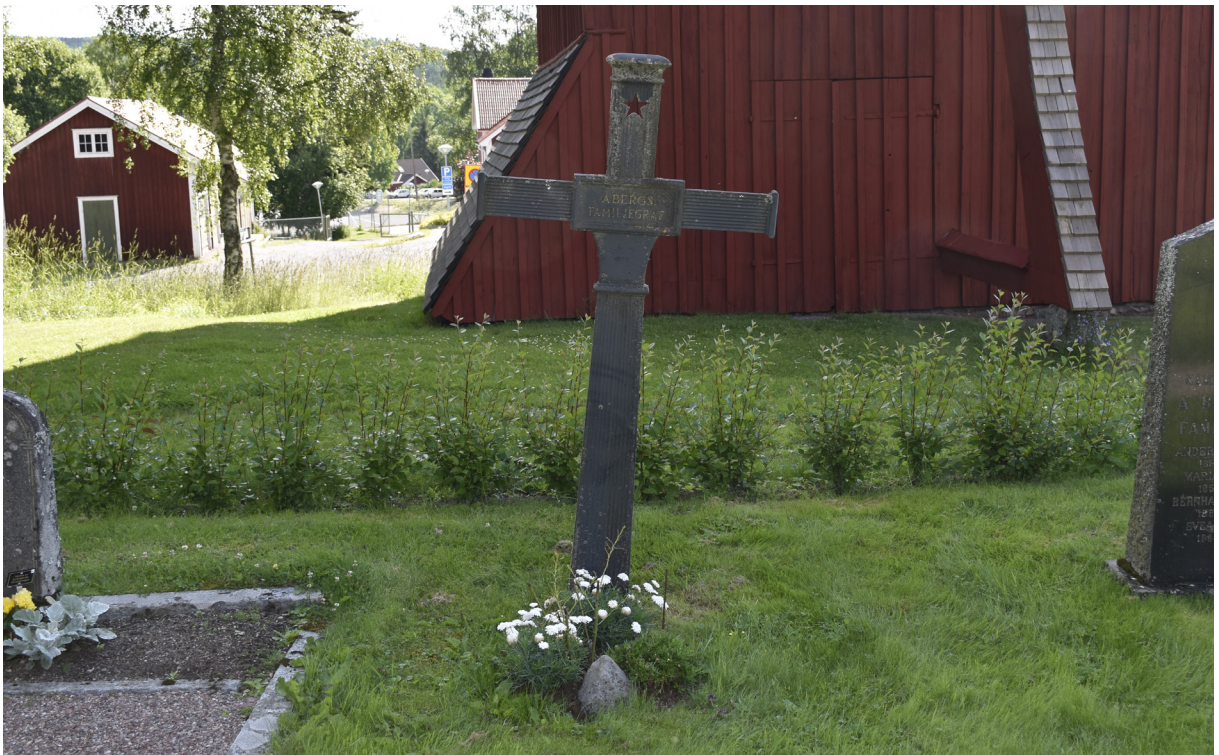
Gjutjärnskorsen på Aspeboda kyrkogård är mest troligt gjutna på Falu nya gjuteri. De har samtliga tillskrivits ett mycket högt kulturhistoriskt värde eftersom de kan berätta om kopplingen till Faluns industrihistoria.

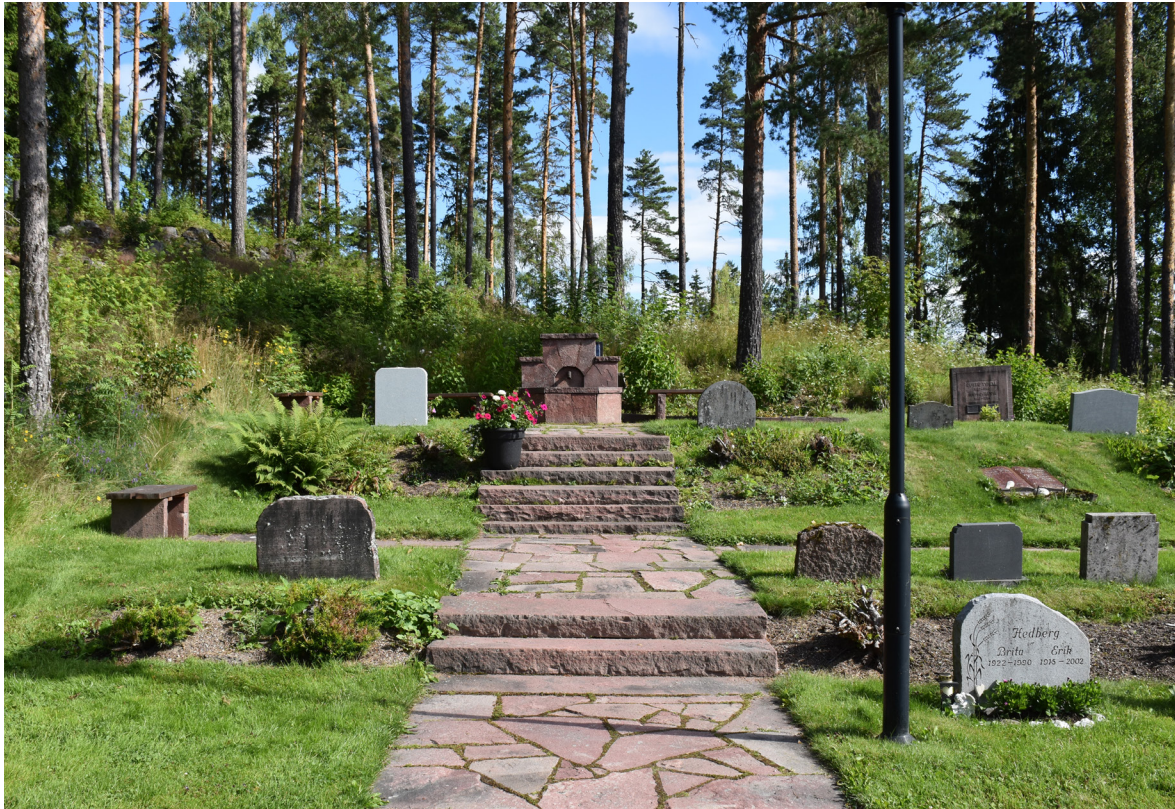
Berg i dagen ställde krav på egen utformning för det nordvästra hörnet. Trappsystem, bassäng och gångvägar av sandsten.

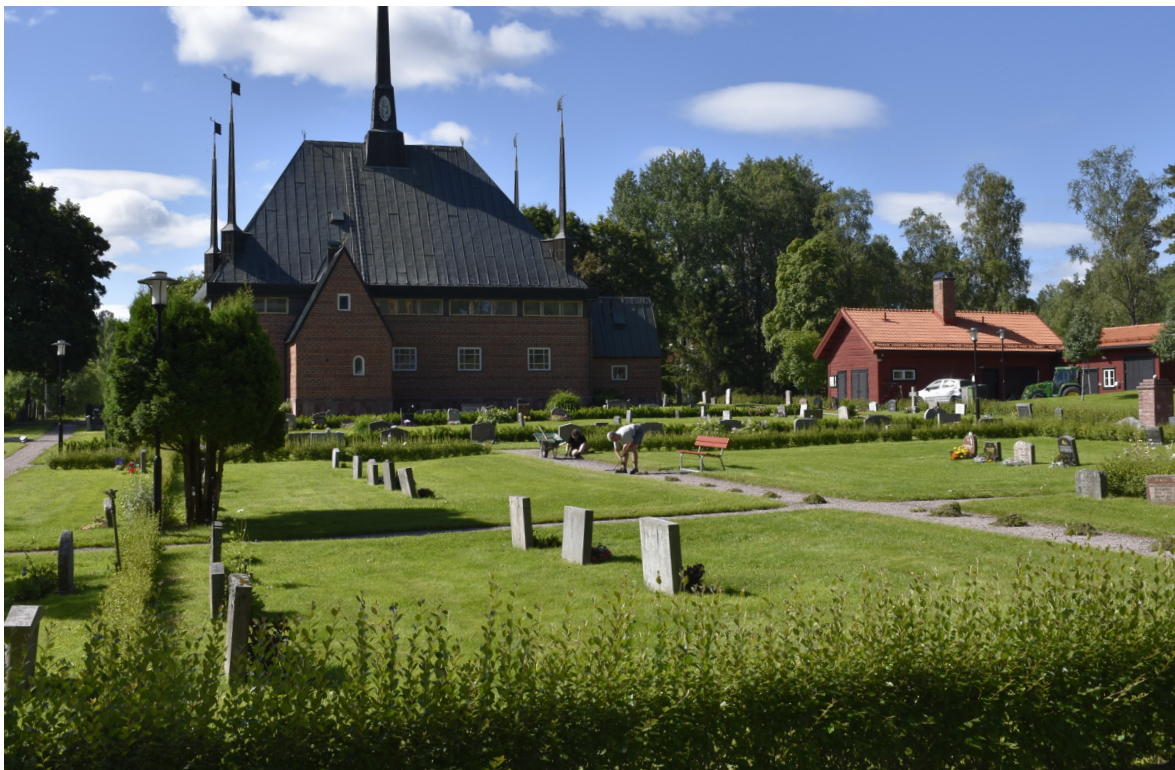
Öppna gravgårdar omgivna av ett fåtal rygghäckar inom området från 1949.

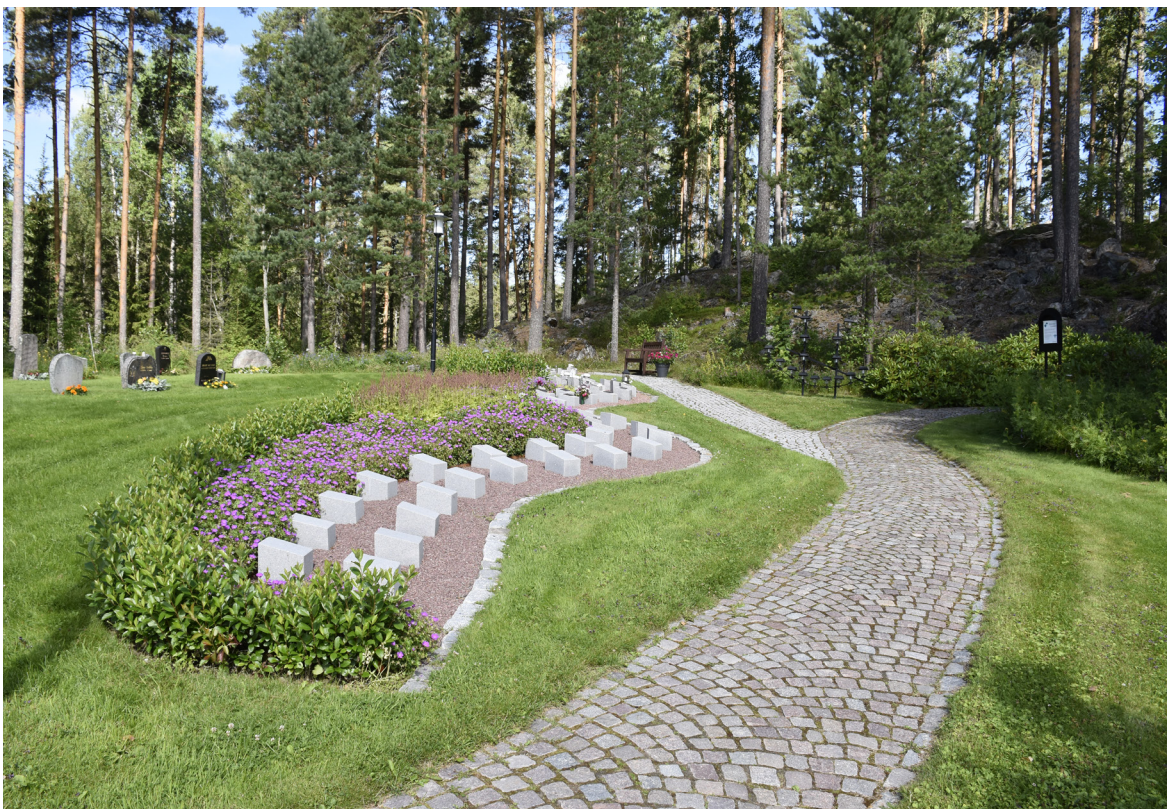
Askgravplatsen och minneslundan ligger inom området utvidgat 1978.

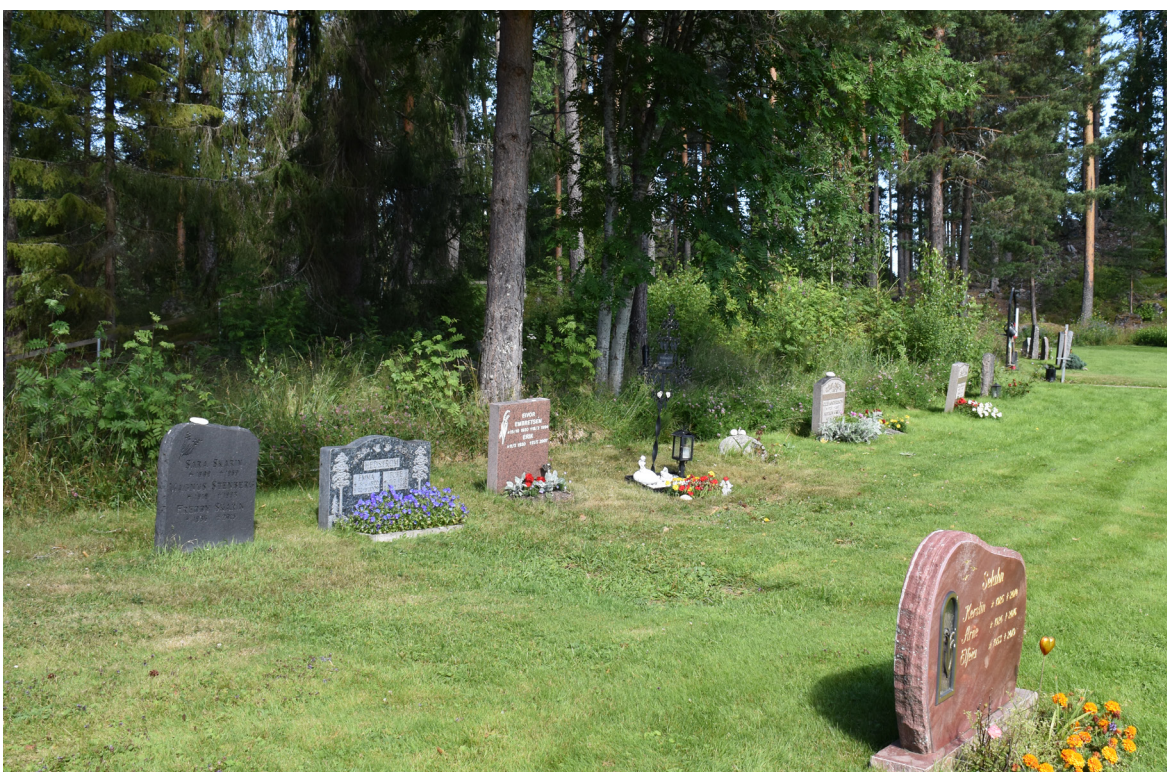
Gravvårdar inom det senast tillkomna området är placerade i en mjukt svängd gravrad som följer terrängen. Skogen utgör fond utan ytterligare avgränsning emellan.

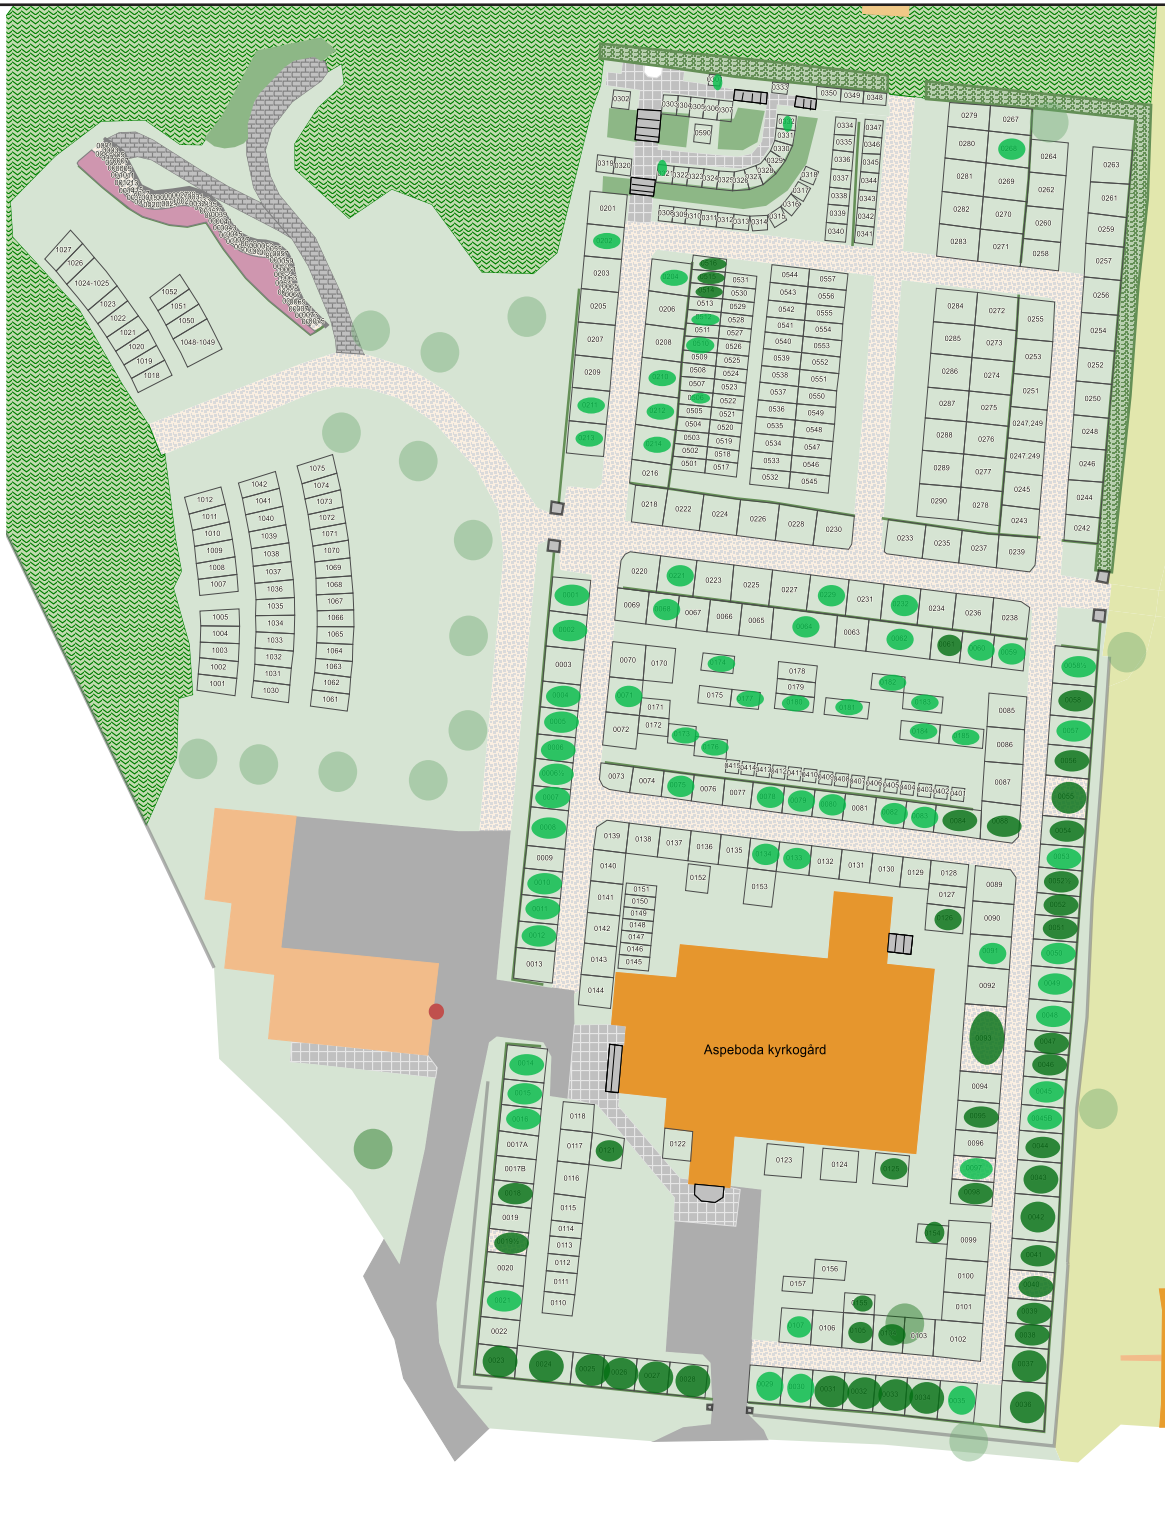
KULTURHISTORISKT VÄRDEFULLA GRAVVÅRDAR

Ljusgrönt markerar gravvårdar med högt kulturhistoriskt värde, mörkgrönt markerar mycket högt kulturhistoriskt värde.
